Conference Paper, Published Version

## **Schlauchwehre, Untersuchungen zum Widerstand der Schlauchmembran gegen Beschädigungen**

Dresdner Wasserbauliche Mitteilungen

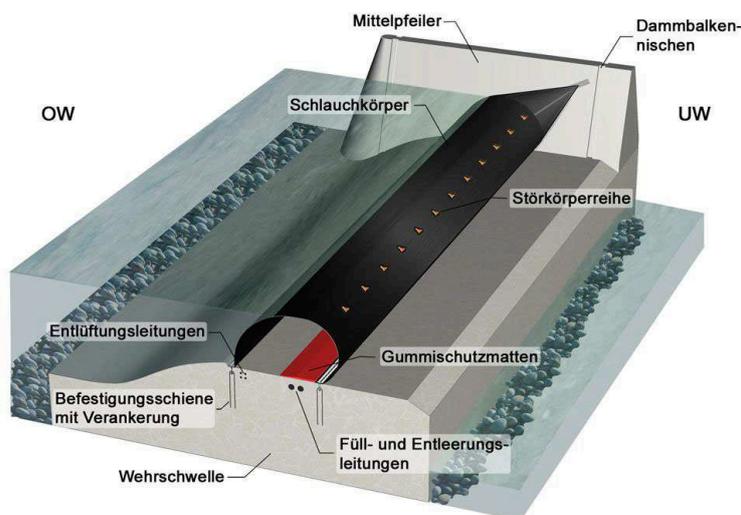
**Abbildung 1:** Systemdarstellung eines wassergefüllten Schlauchwehres

Schlauchwehranlagen dienen im Wesentlichen der Stauregelung von Flüssen. Betriebserfahrungen mit Schlauchmembranen aus gewebeverstärkten Elastomerbahnen gibt es seit Ende der fünfziger Jahre. Die Schlauchmembran wird auf dem massiven Wehrkörper so befestigt, dass ein dichter und mit Luft oder Wasser befüllbarer Innenraum entsteht. Abbildung 1 zeigt die Systemdarstellung eines Schlauchwehres mit Wasserfüllung.

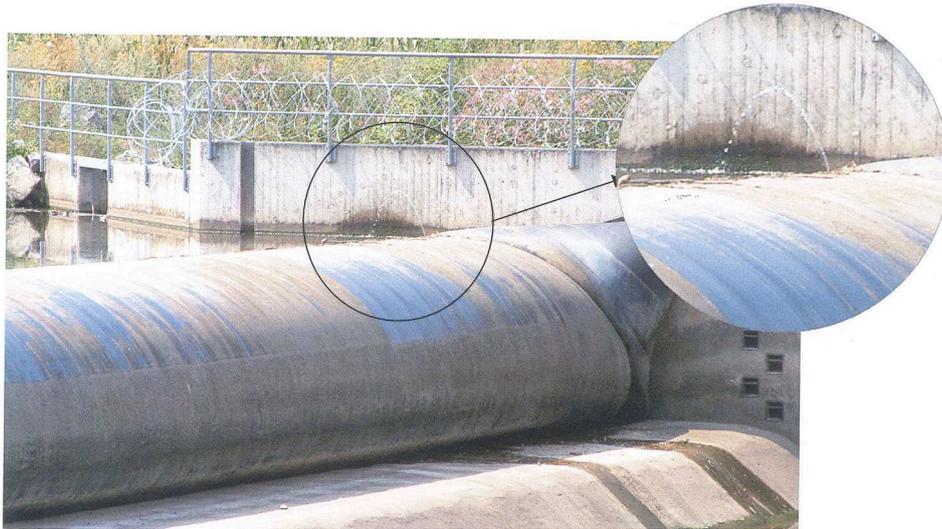
**Abbildung 2:** Lokaler Wasseraustritt aus einer Schlauchmembran

Aus der Literatur sind bislang nur wenige Beispiele für Beschädigungen durch Vandalismus bekannt. Genannt seien hier *Tam (1997)*, *U.S. Army Corps of Engineers (2001)* oder aus jüngerer Zeit *Kamuf (2007)*, der über Schadensfälle an wasser- und luftgefüllten Anlagen berichtet. Abbildung 2 zeigt die lokale Beschädigung eines wassergefüllten Schlauchwehres aufgrund eines Messerstiches. Nach Aussage des Betreibers wurde die Leckagewassermenge von etwa 2 m<sup>3</sup>/d über die Pumpe ausgeglichen und die Reparatur erst bei der nächsten Revision

der Anlage durchgeführt. Ein weiteres Beispiel ist eine luftgefüllte Anlage in den USA. Hier wurde die durchschossene Schlauchmembran mit einem handelsüblichen Reifenreparatur-Set wieder verschlossen. In keinem dieser Fälle wurde die Funktionsfähigkeit der Anlagen langfristig beeinträchtigt.

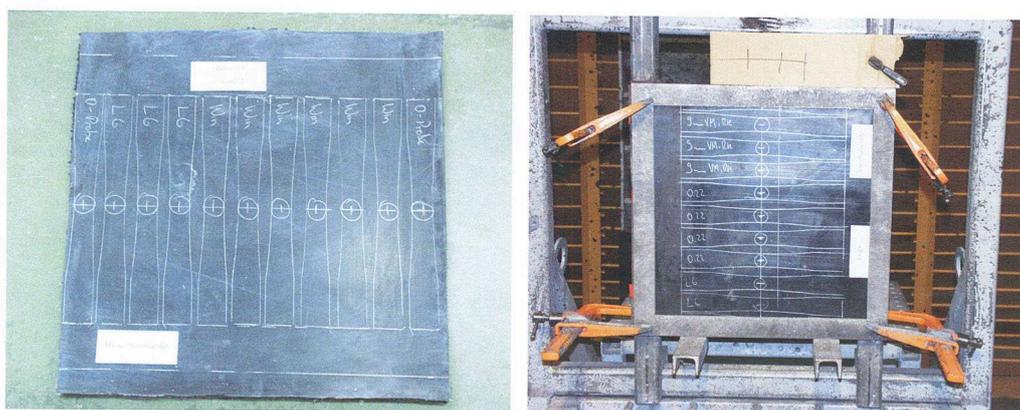
**Abbildung 4:** Membranprobe mit Beschussstellenmarkierungen (links) und Einspannvorrichtung in der Beschusskammer (rechts)

Auf den 45 x 50 cm großen und ca. 14 mm dicken Materialproben wurden, wie aus Abbildung 4 links ersichtlich, Schulterstäbe für spätere Zugversuche aufgebracht. Die vorgesehenen Einschussstellen wurden jeweils in der Mitte der Schulterstäbe festgelegt. Abbildung 4 rechts zeigt die in der Beschusskammer eingespannte Probe mit den markierten Beschussstellen.

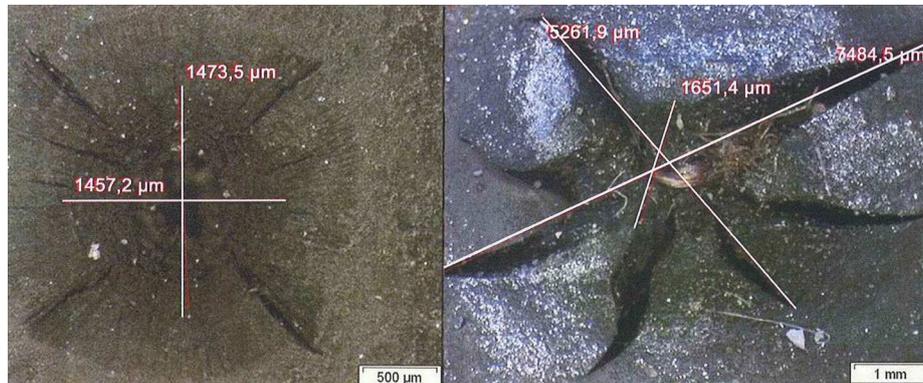
**Abbildung 5:** Stereomikroskopische Aufnahme einer Einschussstelle von einer zweilagigen Schlaumembran (Kaliber 308 Winchester, 7,62 x 51, Vollmantel-Spitz-Weichkern-Geschoss, Geschwindigkeit 842 m/s): Einschussstelle (links) und Rückseite (rechts)

Mit Ausnahme der Handfeuerwaffe erfolgte der Beschuss aus einer fahrbaren Kabine. Die Geschwindigkeit wurde mit einer Kamera gemessen. Danach erfolgte eine stereomikroskopische Untersuchung und bildanalytische Auswertung der Einschussstellen. Abbildung 5 zeigt eine stereomikroskopische Aufnahme für das Beschussresultat mit Kaliber 308 Winchester, 7,62 x 51,

Vollmantel-Spitz-Weichkern-Geschoss, bei einer Geschwindigkeit von 842 m/s. Die Mikroskopie zeigt, dass die Einschussstellen der dreilagigen Schlaumembranen die geringsten Abmessungen aufweisen.

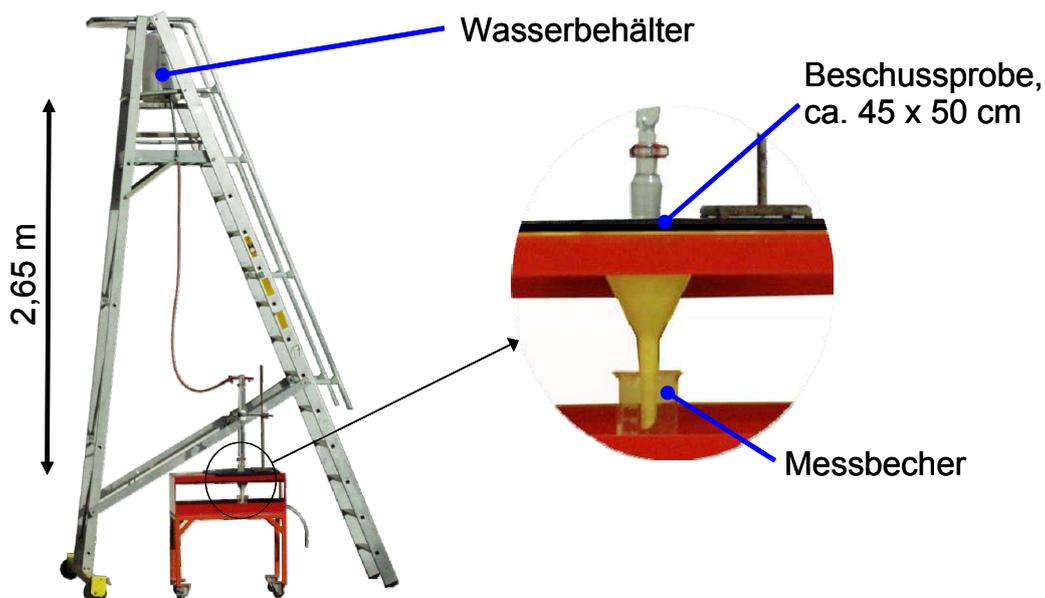
**Abbildung 6:** Messeinrichtung zur Bestimmung der Wasserdurchlässigkeit von Einschussstellen

An den Einschussstellen wurde die Wasserdurchlässigkeit normal zur Ebene untersucht. Hierzu wurde, wie aus Abbildung 6 ersichtlich, in 2,65 m Höhe über den Proben ein Wassercontainer platziert. Mittig über den Einschussstellen wurde das mit einem Schlauch verbundene gläserne Erweiterungsstück aufgesetzt. Die Kontaktfläche zum Gummi wurde mit einer Dichtungsmasse abgedichtet.

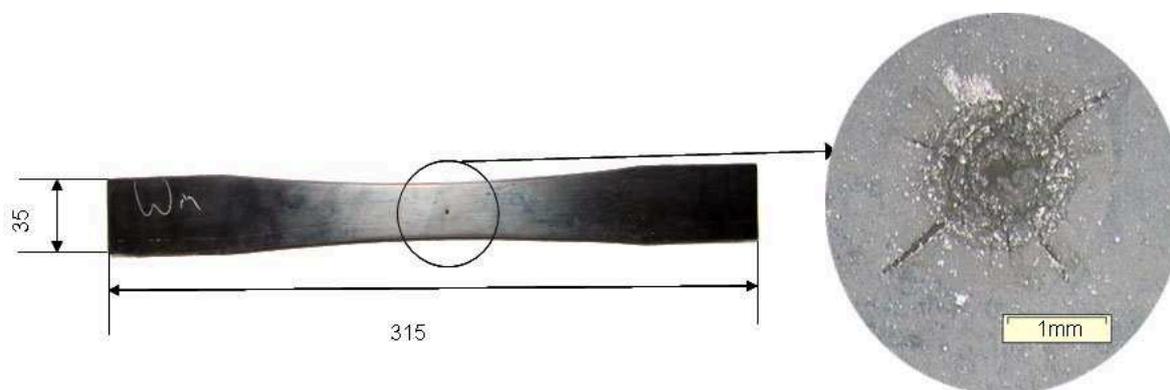
**Abbildung 7:** Schulterstab für Zugversuche mit mittiger Einschussstelle

Für Zugversuche nach *DIN EN ISO 283* wurden Schulterstäbe mit mittiger Beschussstelle, wie aus Abbildung 7 ersichtlich, in den vollen Probendicken ausgestanzt. An den 315 mm langen und 35 mm breiten Proben wurde in Herstellrichtung der Schlauchmembran Bruchfestigkeit [BF] und Bruchdehnung [BD] bestimmt. Als Referenz wurden zusätzliche Zugversuche an ungeschädigten Proben durchgeführt. Tabelle 2 zeigt die Ergebnisse der Zugversuche.

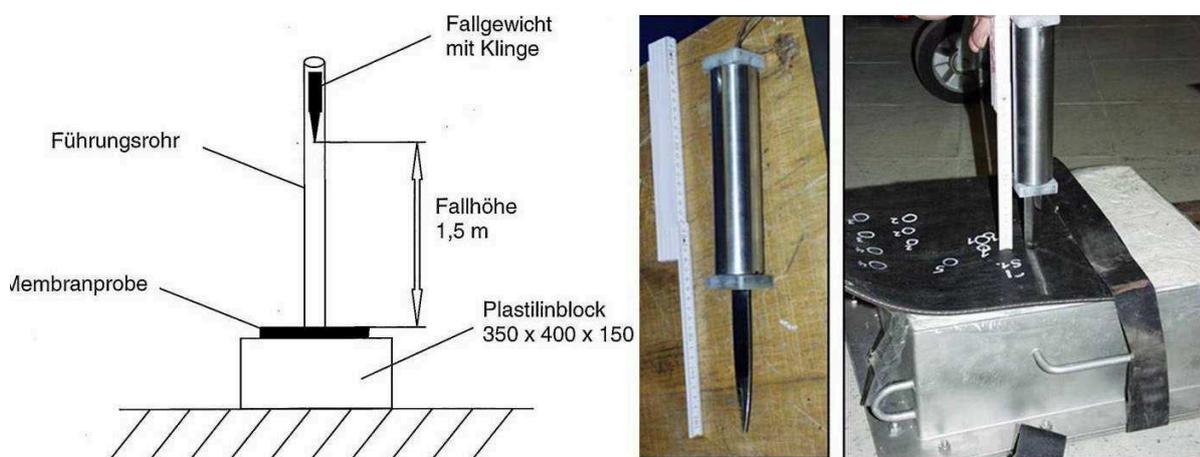
**Abbildung 8:** Prüfmethodik (links), Klinge (Mitte) und Probe auf Plastilinblock (rechts)

An handelsüblichen Schlauchmembranen wurde ferner die Widerstandsfähigkeit gegenüber Stichwaffen durch Einstich- und Weiterschneidversuche untersucht. Bei den im freien Fall durchgeführten Einstichprüfungen lagen die Proben wie aus Abbildung 8 ersichtlich auf Plastilin.

Das Messer, bestehend aus Fallgewicht und Klinge, hatte eine Masse von 2,60 kg. Daraus ergibt sich nach *Kamuf (2007)* eine Einstichenergie von 38 Nm, die von einer erwachsenen Person aufgebracht werden kann. Alle untersuchten Proben wurden im Versuch durchstoßen, wobei die Eindringtiefe mit der Membrandicke und der Gewebeanzahl abnimmt. Zur Bestimmung der Schnittresistenz bei einer bereits mit einer Klinge durchdrungenen Schlauchmembran wurden Weiterschneidversuche durchgeführt. Die 300 x 500 mm großen Proben wurden in Längs- und Querrichtung mit einer Klinge durchdrungen und anschließend die Kräfte gemessen, die für eine Schneidgeschwindigkeit von 1 mm/s erforderlich sind. Die Mittelwerte der Schneidkräfte lagen zwischen 98 N, bei der zweilagigen Membran in Längsrichtung, und 204 N, bei der dreilagigen Membran in Querrichtung. Allerdings muss bei der Bewertung der Ergebnisse berücksichtigt werden, dass der Hersteller der dreilagigen Membran eine höhere Fadendichte des Gewebes verwendete. Somit ist die Schnittresistenz einer Schlauchmembran abhängig von der Schneidrichtung, von der Dicke und vom verwendeten Gewebe.

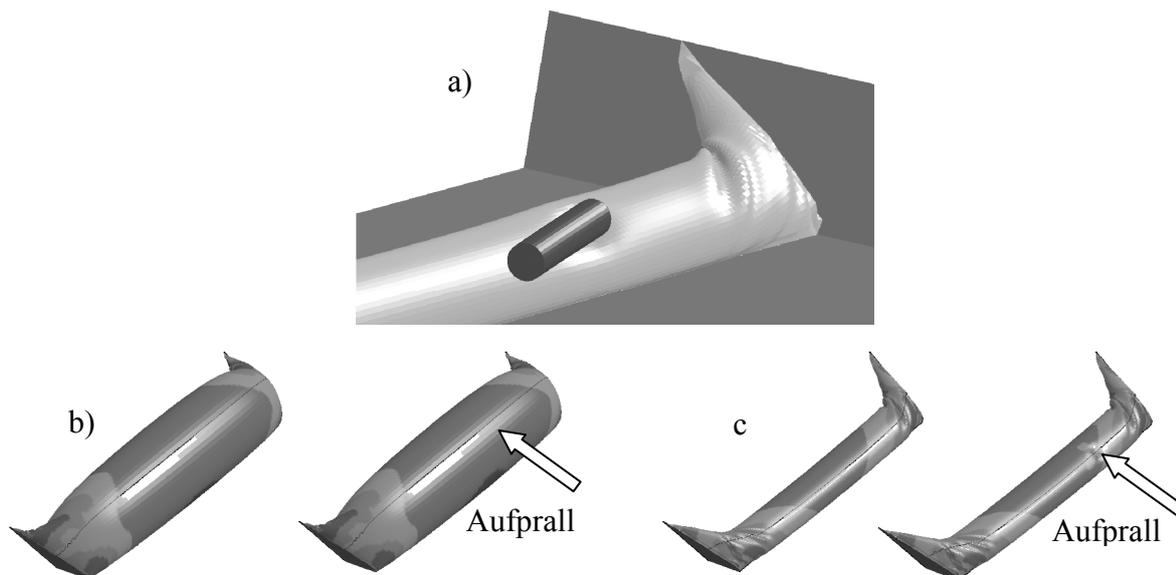
**Abbildung 9:** a) Aufprall eines Zylinders auf ein luftgefülltes Schlauchwehr; Anprallgeschwindigkeit 4 m/s; b) Von-Mises-Spannungen (Luftfüllung, 2 bar) vor und während des Aufpralls; c) Von-Mises-Spannungen (Luftfüllung, 0,2 bar) vor und während des Aufpralls

Die Untersuchungen zum Aufprall von Treibgut erfolgten mit dem Finite-Elemente-Programm *LS-DYNA*. Die Membran wurde dabei mit 74.000 Schalenelementen und einem elasto-plastischen Materialverhalten modelliert. Der Baumstamm wurde als Zylinder bzw. als Zylinder mit aufgesetzten Kegeln abgebildet und war nicht-deformierbar. Die Oberwassertiefe betrug 2,0 m und als Füllmedium wurde Luft und Wasser betrachtet. Einzelheiten zur Modellbildung und Simulation sind in *Maurer et al. (2012)* zu finden. Der Aufprall eines Baumstammes auf ein Schlauchwehr ist in Abbildung 9a) dargestellt. Dabei trifft der Baumstamm in einem bewusst ungünstigen Winkel, mit der Zylinderkante, auf das Schlauchwehr auf.

Bei einem hohen Innendruck von 2 bar prallt der Baumstamm ab und verursacht keine sichtbaren Deformationen. Die Von-Mises Spannungen im Aufprallbereich sind nur unwesentlich erhöht (s. Abbildung 9b). Im Falle eines geringeren Innendrucks oder bei Wasserfüllung sind sowohl die Deformation als auch die Von-Mises Spannungen im Aufprallbereich größer. Im Vergleich zu den Maximalspannungen, die im Bereich der Wehrwangen auftreten, sind die Spannungen infolge des Aufpralls jedoch sehr viel geringer (s. Abbildung 9c). Auch bei einer Erhöhung der Anfangsgeschwindigkeit des Baumstammes auf 4 m/s und einer

relativ geringen Gasfüllung von 0,2 bar bleiben die Spannungen in einem akzeptablen Bereich. Das Auftreten einer V-förmigen Einkerbung („V-Notch“) wurde in keinem Fall beobachtet. Letzteres ist auch die Folge der praxisrelevanten Innendrucke im Schlauchwehr.
