## **Bewertung dynamischer Pfahlprobelastungen an Bohrpfählen**

# **Bewertung dynamischer Pfahlprobelastungen an Bohrpfählen**

M. Herten

M. Baeßler, E. Niederleithinger & S. Georgi

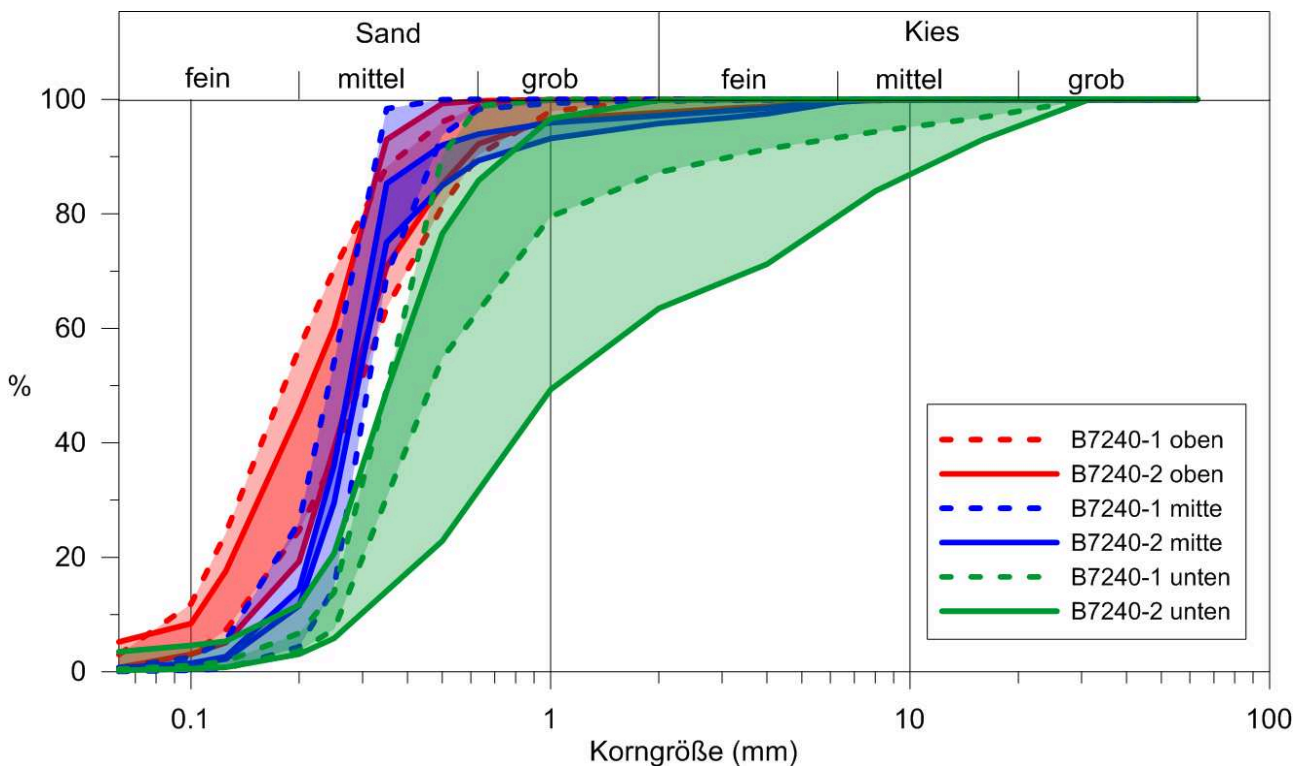
Abbildung 3: Körnungsbänder

Der Untergrund wurde entsprechend Tabelle 1 in drei Schichten unterteilt. Die „oberen Sande“ umfassen den gut verdichteten Mittelsandbereich bis in 8 bis 9 m Tiefe. Die darunter folgende Schicht wird mit „mittlere Sande“ bezeichnet, die kiesigeren Zonen unterhalb 16 bis 17 m unter Gelände als „untere Sande“. In Abbildung 3 sind die Körnungsbänder der einzelnen Schichten dargestellt. Es ist zu erkennen, dass zumindest die Korngrößen für die oberen und mittleren Sande (rot und blau) in beiden Bohrungen (gestrichelt: B7240-1, durchgezogen: B7240-2) ähnlich sind, während in den unteren Sanden (grün) der Unterschied erheblich ist.

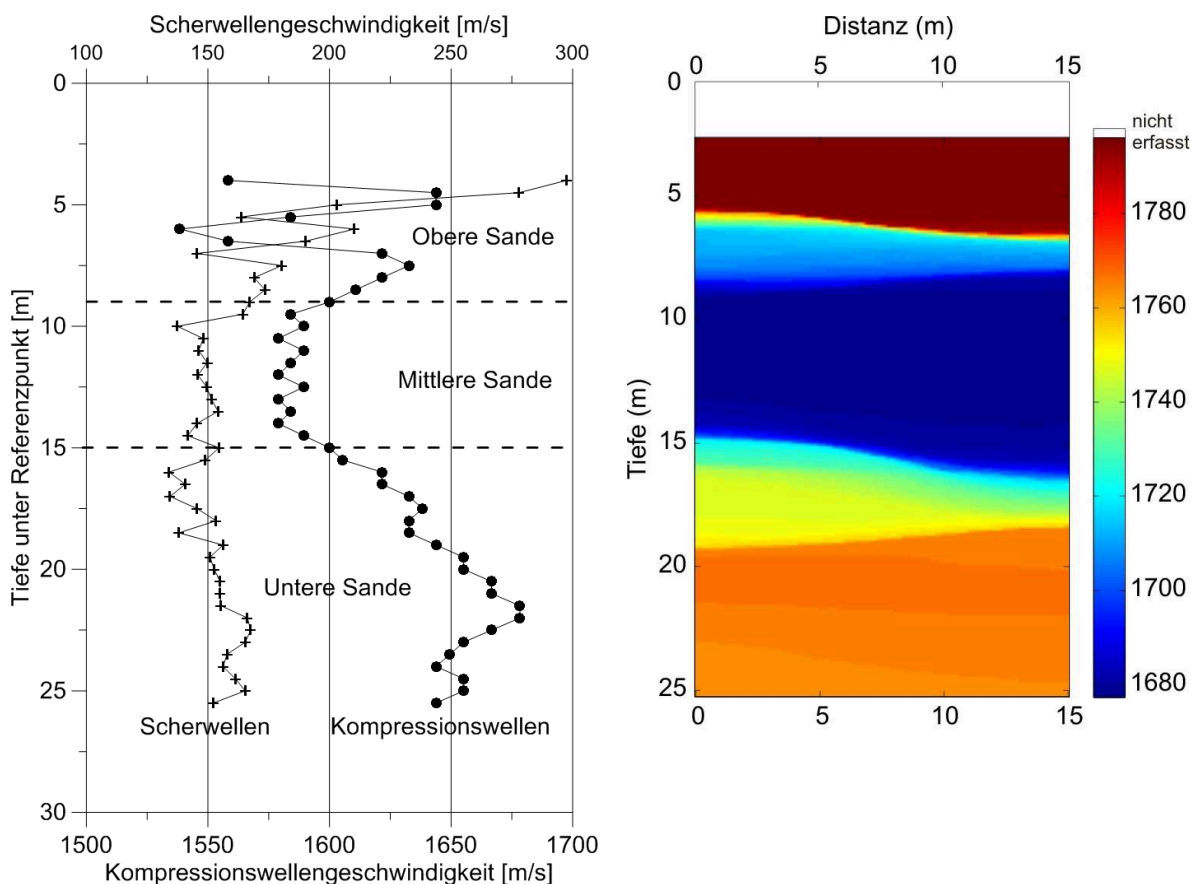
Abbildung 4: Links: Ergebnisse der seismischen Crosshole-Messung. Rechts: Kompressionswellentomografie

Es wurden nur Messungen unterhalb des Grundwasserspiegels berücksichtigt. Links in Abbildung 4 zeigt sich bei den Kompressionswellen die gleiche Dreiteilung wie in der geologischen Baugrundaufnahme mit hohen, sehr inhomogenen Geschwindigkeiten in Oberflächennähe (obere Sande), niedrigeren Geschwindigkeiten in Tiefen ab ca. 9 m (mittlere Sande) und wiederum höheren ab ca. 15 m Tiefe (untere Sande). Die Tiefenlage entspricht in etwa der aus der geologischen Aufnahme. Zusätzlich wurden Tomographien ausgewertet, die auch lokal begrenzte Inhomogenitäten abbilden können. Rechts in Abbildung 4 ist das Ergebnis für Kompressionswellen dargestellt. Grundsätzlich zeigt sich auch hier die vertikale Dreiteilung des Untergrundes. Zusätzlich ist aber zu sehen, dass der untere Sand in mindestens zwei Zonen zu teilen ist, die über die Messstrecke unterschiedliche Tiefenlagen und Mächtigkeiten aufweisen. Der darüber liegende Bereich mit niedrigeren Geschwindigkeiten (mittlere Sande) ist demgegenüber homogener, nimmt in der Mächtigkeit aber von links nach rechts (von B7240-1 nach B7240-2) zu.

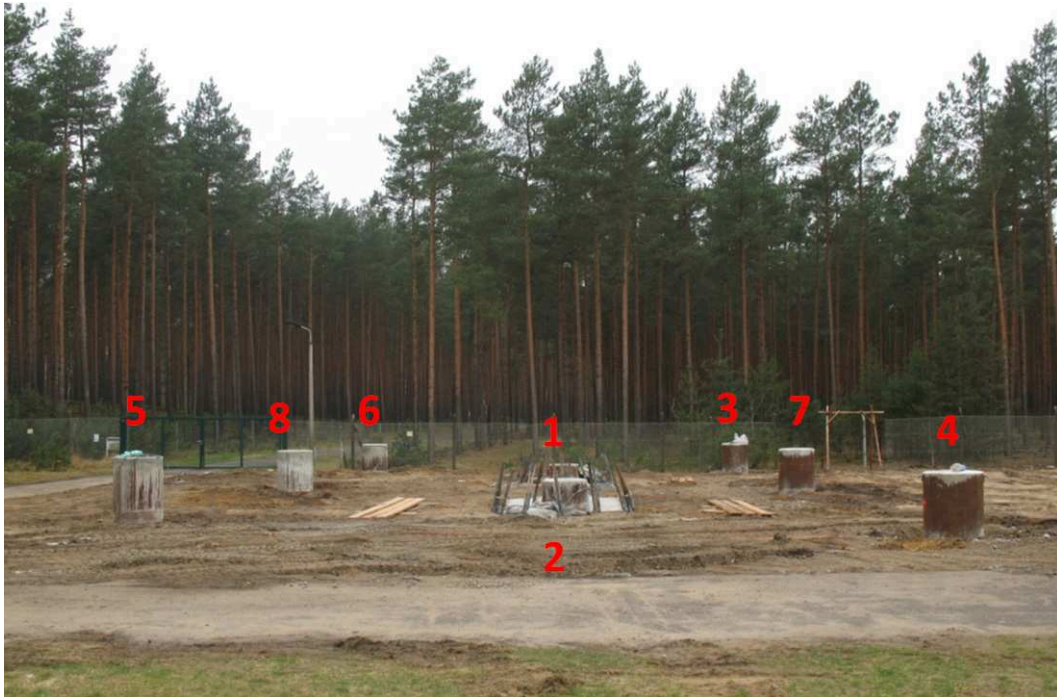
Abbildung 6: Übersicht der Testfläche mit Pfahlnummern

An allen acht Bohrpfählen wurde eine Integritätsprüfung nach dem Hammerschlagverfahren gemäß EA-Pfähle (2012) durchgeführt. Die Situation auf dem Messfeld zum Zeitpunkt der Prüfung ist in Abbildung 6 dargestellt.

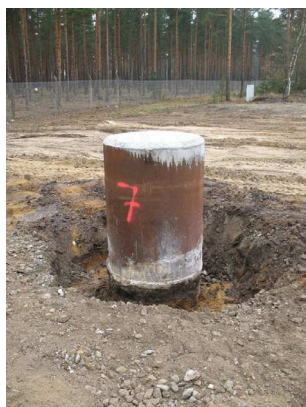
Abbildung 7: Messergebnis Integritätsprüfung vor dyn. Prüfung Pfahl 7

Abbildung 7 zeigt exemplarisch das Prüfergebnis für Pfahl 7. Das Fußecho ist stets klar zu erkennen. Für eine Gesamtlänge von 11 m inkl. Hülse wurde eine Geschwindigkeit von knapp 4200 m/s (Indikation guter Betonqualität) bestimmt. Hier, und auch bei allen anderen Pfählen, gibt es keine Hinweise auf Minderlängen, Fehlstellen oder sonstige

wesentliche Impedanzsprünge. Die Hülzen sind bei den meisten Pfählen durch kleinere, aber unkritische Störungen im Zeitverlauf erkennbar (in Abbildung 7 bei 1,5 m).

In einigen Zeitsignalen zeigt sich eine leichte Aufwölbung (Impedanzabnahme) bei ca. 6 m Tiefe, die durch das Bodenprofil (Übergang zu den „mittleren Sanden“, geringerer Spitzendruck in Drucksondierungen) erklärbar sind. Alle Pfähle entsprechen der Klasse „A1“ nach EA-Pfähle (2012).

An allen Pfählen wurden nach der dynamischen Probelastung Integritätsprüfungen nach der Hammerschlagmethode durchgeführt. Das Ergebnis ist für Pfahl 7 in Abbildung 16 dargestellt. Während das Messergebnis vor den Fallgewichtsschlägen unauffällig ist, zeigen sich nach der Belastung Auffälligkeiten. Bei ca. 3,8 m Tiefe ist eine deutliche Reflexion erkennbar (mit Impuls gleichgerichtet = Impedanzabnahme). Darunter erscheinen weitere Signale, wohl eine Mischung aus Mehrfachreflexionen an der Schadstelle und dem Pfahlfuß. Die Reflexion vom Pfahlfuß selbst ist nicht deutlich zu erkennen. Der Pfahl scheint daher auf dem gesamten Querschnitt geschädigt zu sein.

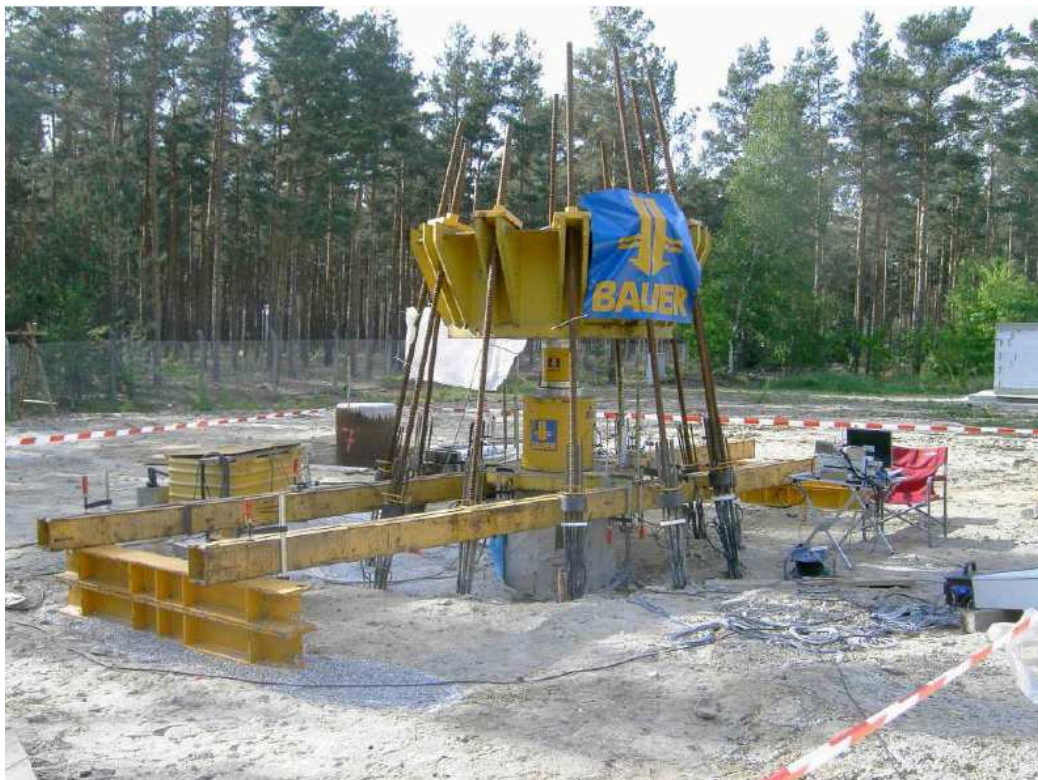
Die Probelastungen der Pfähle P1 und P2 erfolgten durch die Fa. Bauer Spezialtiefbau ca. 70 Tage nach Pfahlherstellung (Abbildung 8) und wurden von der GuD Consult als Geotechnischem Sachverständigen begleitet. Die Messdaten wurden digital erfasst. Das Hydrauliksystem zum Aufbringen der Belastung bestand aus einem Hydraulikaggregat mit variablem Ölfördervolumen, einer Steuerung zur Lastkonstanthaltung und einem Hydraulikzylinder. Die Steuerung zur Lastkonstanthaltung erfolgte über ein elektronisches Kontaktmanometer mit einem Regelbereich von  $\pm 0,5$  bar und die Messwerte der redundanten Kraftmessdose wurden in einem Zyklus von ca. 60 Sekunden gespeichert. Die Kontrolle des Hauptmesssystems erfolgte über ein Digitalnivelliergerät aus ca. 5,0 m Entfernung.

Abbildung 8: Statische Pfahlprobelastung

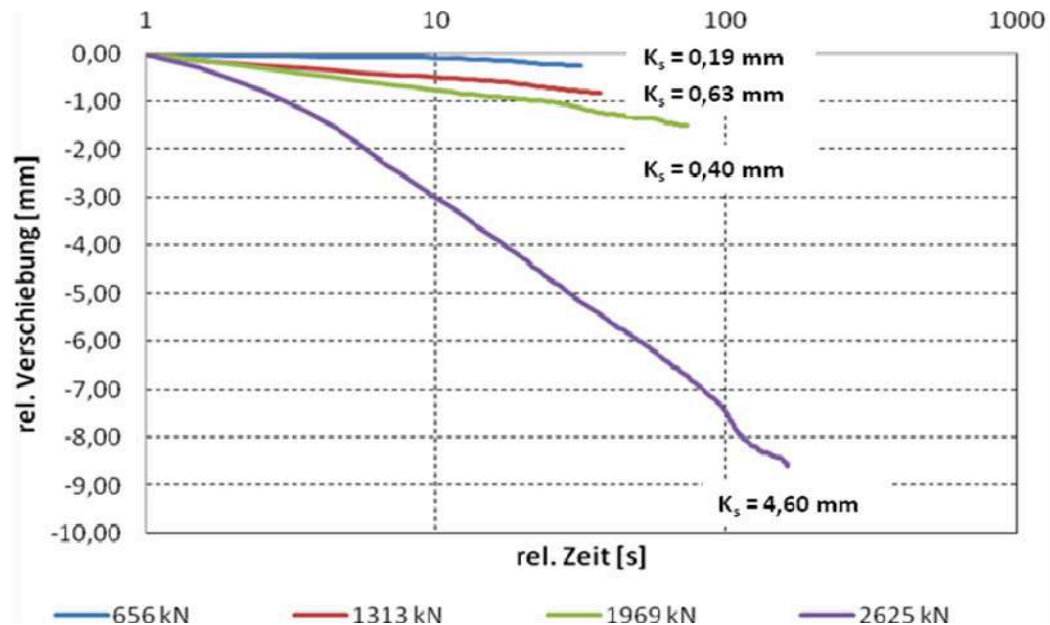
Abbildung 9: Verschiebung über Zeit mit Kriechmaßen Pfahl 1

Noch vor Erreichen der angenommenen Gebrauchslast von 2.625 kN wurden bei Pfahl 1 starke Kriechverformungen von  $k_s > 0,5 \text{ mm}$  aufgezeichnet. Das maximal zugelassene Kriechkriterium von 0,1 mm/20 min wurde überschritten. Bei Steigerung der Belastung zwischen den Laststufen 1.969 kN und 2.626 kN stieg die Kriechverformung von  $k_s = 0,40 \text{ mm}$  auf  $k_s = 4,6 \text{ mm}$  entsprechend Abbildung 9 an. Die Grenzmantelreibung betrug dabei  $R_s = 1.956 \text{ kN}$  und der Grenzspitzendruck  $R_b = 669 \text{ kN}$ . Die Lastschleife wurde in Anlehnung an die Festlegungen der EA-Pfähle (2012) abgebrochen. Eine zweite kraftgesteuerte Lastschleife musste wegen zunehmender Setzungen bereits ab einer Belastung von 2.300 kN weggesteuert, als sog. CRP-Versuch („constant-rate-of-penetration“) mit verschiedenen Verschiebungsgeschwindigkeiten („Sprungversuch“) gefahren werden. Die maximale Setzung von  $0,1 \times D$  war bei einer Last von 2.968 kN erreicht. Die Grenzmantelreibung betrug dabei  $R_s = 1.878 \text{ kN}$  und der Grenzspitzendruck  $R_b = 1.090 \text{ kN}$ . Somit lässt sich aus der Auswertung nach EA-Pfähle eine Grenztrag-

fähigkeit von 2.900 kN ermitteln. Allerdings ist zu beachten, dass die in der ersten Belastungsschleife erreichten ca. 2.626 kN bereits eine Grenze dargestellt haben, oberhalb der das Kriechverhalten keine weitere lastgesteuerte Steigerung zuließ. Insofern wird im Folgenden eine Grenzlast bei 2.626 kN festgesetzt.

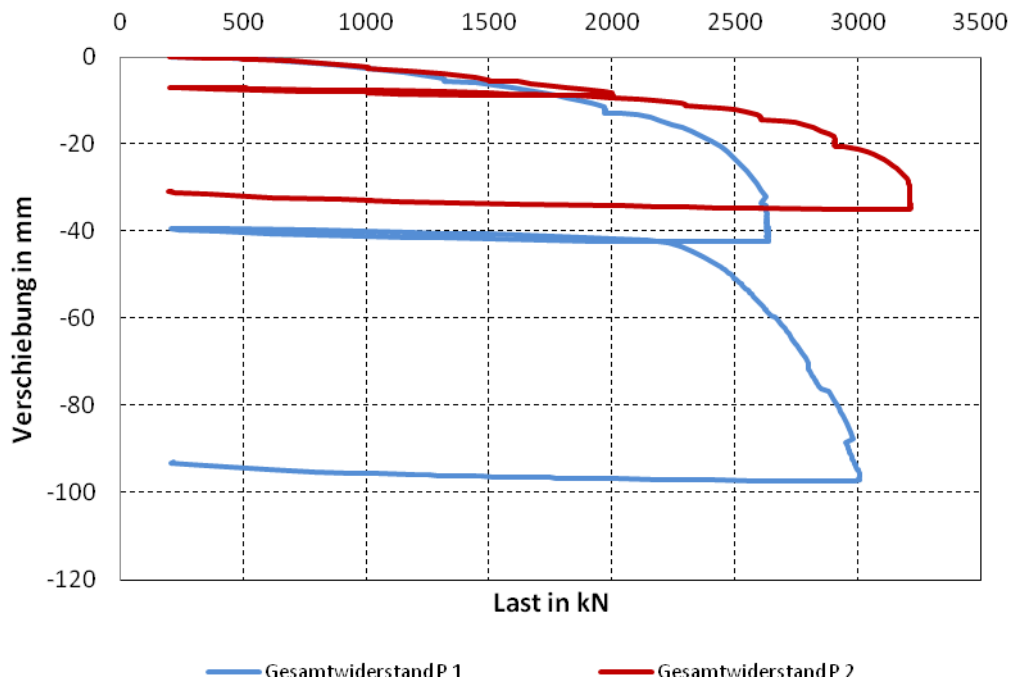
Nach den Erfahrungen aus der Probelastung des Pfahles 1 wurde die fiktive Gebrauchslast für den Pfahl 2 auf 2.000 kN reduziert. Die zweite Belastungsschleife wurde dann in kleineren Intervallen von 300 kN gefahren (Abbildung 11). Bei einer Last am Pfahlkopf von 3.203 kN wurde der Versuch in der zweiten Lastschleife bei einer Setzung von  $s = 35$  mm und einer Kriechverformung von  $k_s = 2,20$  mm beendet. Die Grenzmantelreibung betrug dabei  $R_s = 2.576$  kN und der Grenzspitzendruck  $R_b = 627$  kN. Auf die Durchführung einer dritten weggesteuerten Belastungsschleife wurde verzichtet, um eventuell am selben Pfahl später erneute Belastungsversuche durchführen zu können.

Abbildung 11: Widerstandssetzungslinie Pfahl 1 und 2

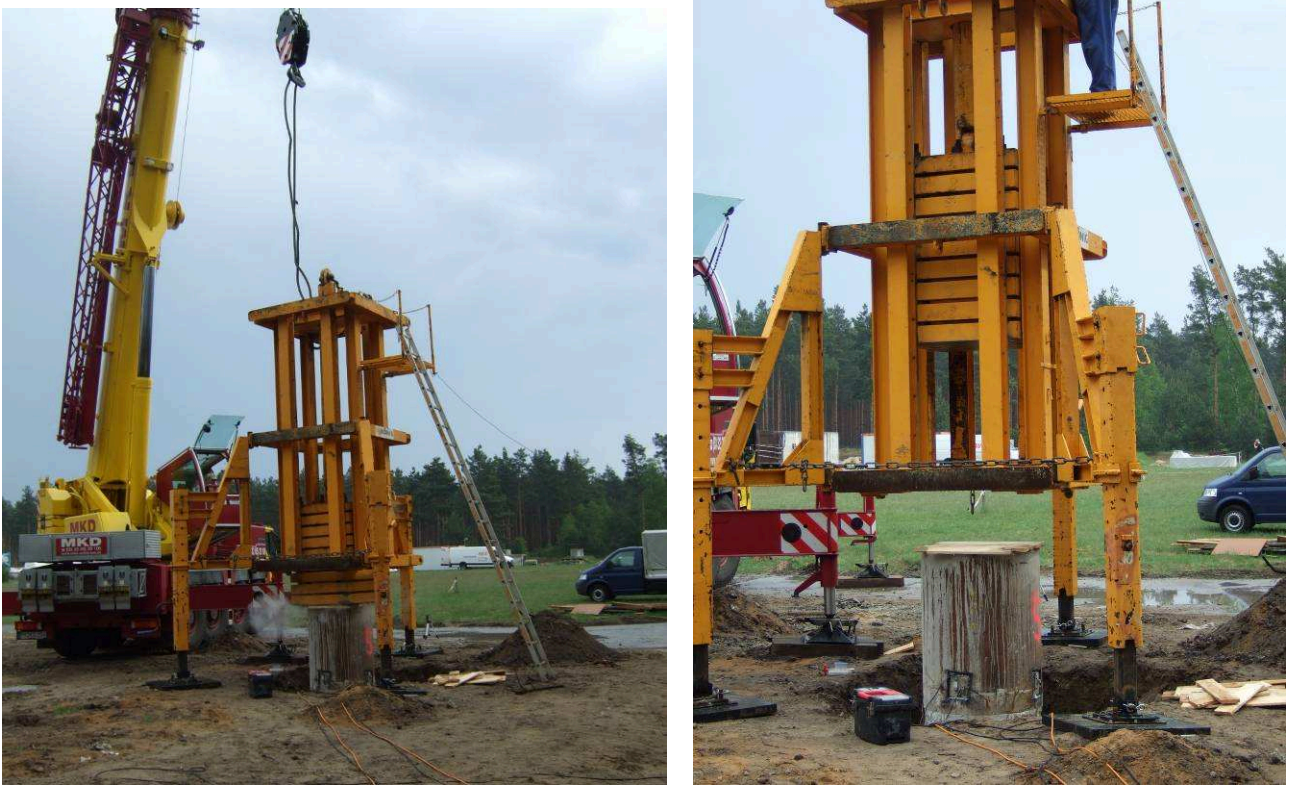
Abbildung 12: Dynamische Probelastungen

Zur Durchführung der dynamischen Pfahlprobelastungen wurde das in Abbildung 12 dargestellte 11-t Fallgewicht der Fa. König inklusive Bedienung gestellt. Für die Anbringung der Sensoren und die Durchführung der Prüfung war jeder Prüfer eigenverantwortlich. Teilweise wurde die Fallhöhe des Gewichtes sukzessive gesteigert oder auch nur ein Schlag mit großer Höhe ausgeführt. Dabei wurden die Pfähle mehrere Zentimeter in den Boden eingerammt. In Tabelle 2 sind alle ermittelten Tragfähigkeiten aufgeführt. Die Ergebnisse der Erstprüfungen wurden vor der Ausführung der statischen Probelastung geliefert. Die dynamisch ermittelten Grenztragfähigkeiten in den Erstversuchen schwanken zwischen 2.270 kN und 3.800 kN.

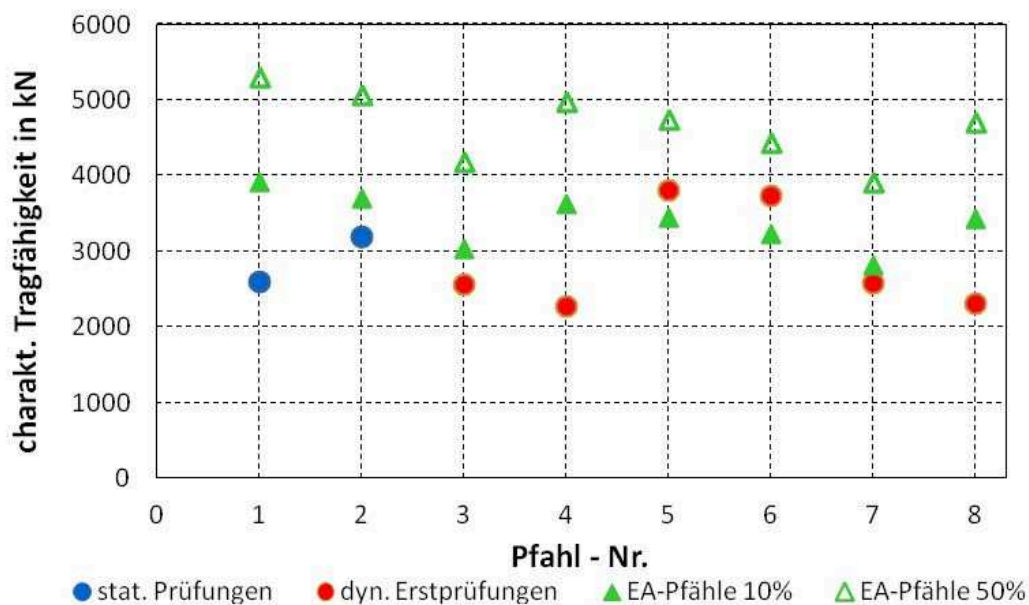
Abbildung 13 stellt die Ergebnisse der Pfahlprobelastungen den Erfahrungswerten nach EA-Pfähle gegenüber. Die Unterschiede bei den dynamischen Pfahlprobelastungen sind deutlich größer als bei den statischen Pfahlprobelastungen. Allerdings sind sowohl lokale Baugrundabweichungen, als auch die größere Anzahl an Prüfungen und die Ausführung durch unterschiedliche Prüfer zu beachten.

Es zeigt sich, dass die im Projekt nach Erfahrungswerten der EA-Pfähle (2012) ermittelten Pfahltragfähigkeiten auch für das 10 % Quantil allgemein höher und zum Teil beträchtlich höher ausfallen, als nach den messtechnischen Ergebnissen der statischen und dynamischen Pfahlprobebelastungen. Generell kann die Übereinstimmung für fünf Pfähle als gut bezeichnet werden. In Abbildung 13 sind jedoch drei Ausreißer - Pfähle 1, 4 und 8 - sichtbar. Im Unterschied zu Pfahl 8 wurden bei den Pfählen 1 und 4 die Sondierungen unmittelbar am späteren Pfahlstandort ausgeführt.

Abbildung 13: Vergleich statische und dynamische Probebelastungen und Prognose

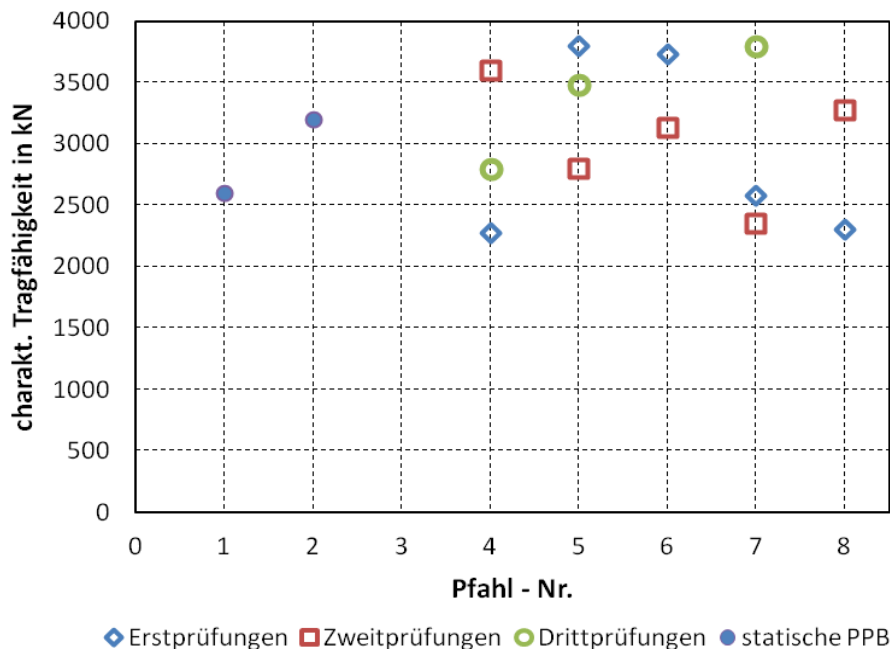
Prognose bezogen auf die Grenztragfähigkeit wurde von allen Prüfer nicht für erforderlich gehalten. In einer dritten Auswerterunde wurde allen das jeweilige Signal der Erstprüfung der Pfähle 4 bis 8 zur Verfügung gestellt. Die vorliegenden Ergebnisse von drei Prüfern variieren teilweise um über 30 %. Wobei auch hier wie zuvor beim Vergleich von Erst-, Zweit- und Drittprüfung tendenziell vom jeweiligen Prüfer immer relativ geringe oder relativ große Tragfähigkeiten ermittelt werden.

Abbildung 14: Vergleich Erst-, Zweit- und Drittprüfung

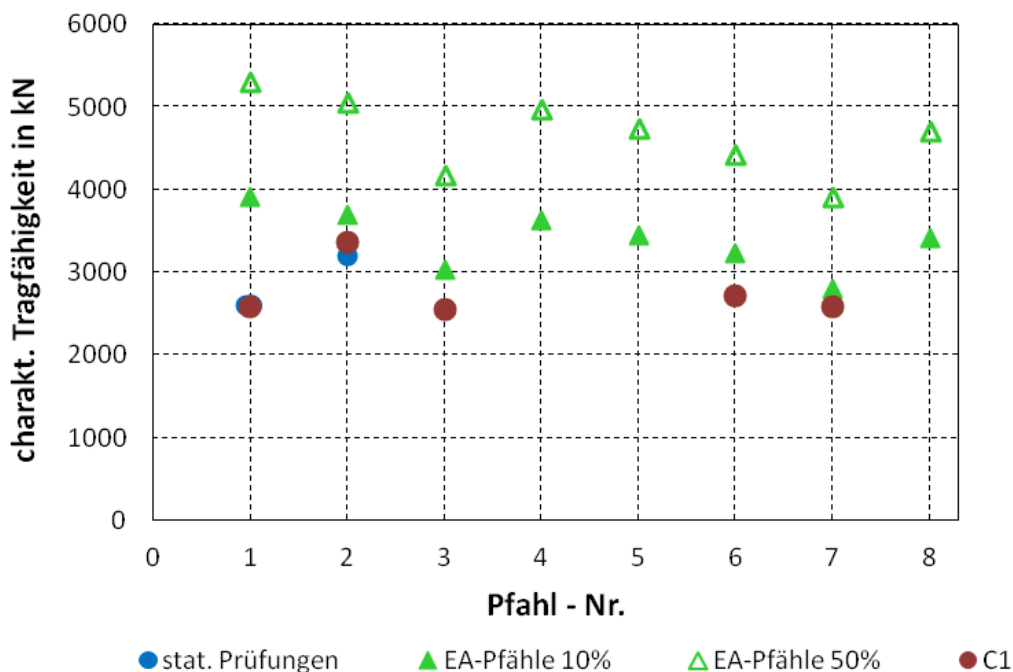
In Abbildung 15 sind die charakteristischen Pfahltragfähigkeiten für die Pfähle 1, 2, 3, 6 und 7 nach Auswertung eines Prüfers (C1) dargestellt. Als Vergleich gelten hier, sofern vorhanden, die Ergebnisse der statischen Pfahlprobelastung und ansonsten die 10%- und 50 %-Werte der EA-Pfähle (2012). Es zeigt sich eine sehr gute Übereinstimmung zu den statischen Ergebnissen. Die nach EA-Pfähle mit 10 %-Werten prognostizierten Tragfähigkeiten bilden die lokalen Unterschiede qualitativ bis auf Pfahl 1 gut ab, liegen aber über den aus den Probelastungen bestimmten Werten. Des Weiteren kann man feststellen, dass beispielhaft bezogen auf diesen einen Prüfer die ermittelten Tragfähigkeiten mit einer Streuung zwischen 2.559 kN und 3.358 kN deutlich unter den Streuungen bei Berücksichtigung der Auswertungen der Gesamtheit aller Prüfer liegen, wobei die Ergebnisse teilweise bereits in Kenntnis der anderen statischen und dynamischen Prüfergebnisse erzielt wurden.

Abbildung 15: Ergebnisse des Prüfers C1

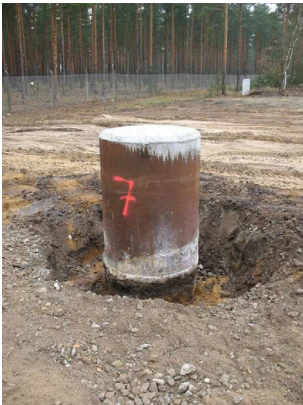
Abbildung 16: Messergebnisse Integritätsprüfung nach dyn. Prüfung Pfahl 7

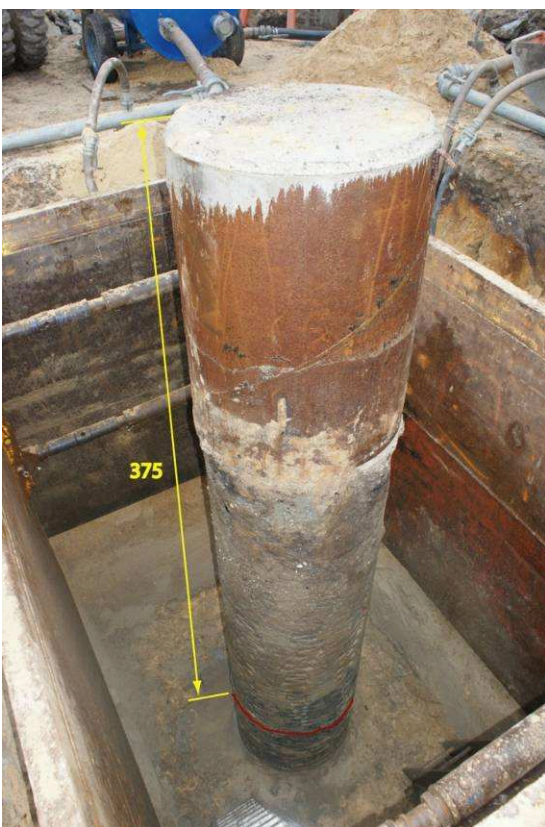
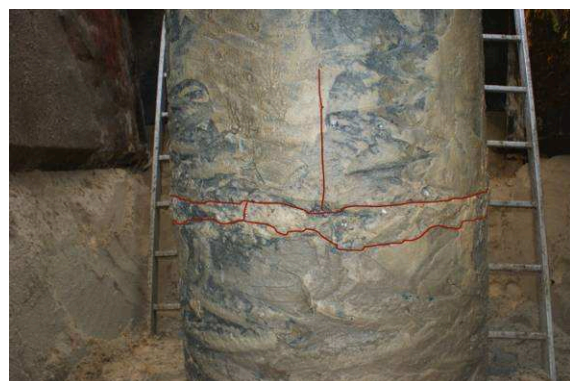
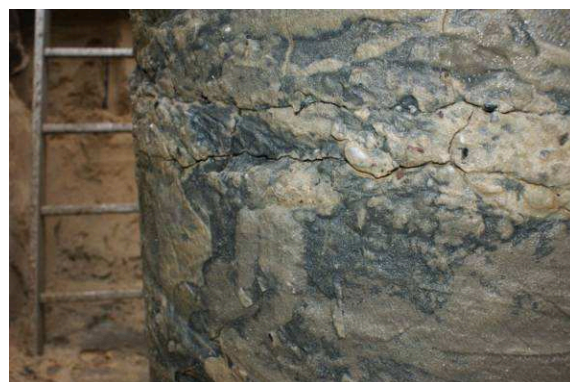
Ein ähnliches Bild ergibt sich auch an den meisten anderen dynamisch geprüften Pfählen (Nr. 4 bis 8). Die Schadstelle liegt stets in knapp 4 m Tiefe. Zur Verifizierung wurden die Pfähle 4 und 7 bis 4 m unter Gelände temporär freigelegt. Das Schadensbild an Pfahl 7 ist in Abbildung 17 gezeigt.

Abbildung 17: Freigelegter Pfahl 7 mit Rissbild

Lediglich die zunächst statisch und erst später dynamisch geprüften Pfähle 1 und 2 weisen dieses Schadensbild nicht, der Pfahl 3 in deutlich geringerem Umfang auf. Hier wurden jeweils aufgrund der gewonnenen Erfahrungen bei den vorangegangenen dynamischen Prüfungen nur wenige Schläge mit geringer Fallhöhe aufgebracht. Zudem wurde bei den Pfählen 1 und 2 der Spitzendruck durch die statische Vorbelastung bereits voll aktiviert. Durch die geringere Fallhöhe wird eventuell die Grenztragfähigkeit nicht voll ermittelt, aber die weitere Nutzung des Pfahls ermöglicht. Im vorliegenden Fall stimmen die Ergebnisse der statischen und der nachträglich durchgeführten dynamischen Pfahlprobelastungen aber gut überein.
