Die Lundenberg Harde - Eine historische küsten- und deichbaugeschichtliche Monographie aufgrund neuer Grabungen im nordfriesischen Wattenberg (1682 bis 1977) nebst Freilegungen eines doppelten Stackdeiches und Öffnung eines historischen Nüstersieles, beides vor Ort beim "Halbmond" im Seedeich Südermarsch-Lundenberg bei Husum

Die Küste

Wohlenberg, Erich (1989): Die Lundenberg Harde - Eine historische küsten- und deichbaugeschichtliche Monographie aufgrund neuer Grabungen im nordfriesischen Wattenberg (1682 bis 1977) nebst Freilegungen eines doppelten Stackdeiches und Öffnung eines historischen Nüstersieles, beides vor Ort beim "Halbmond" im Seedeich Südermarsch-Lundenberg bei Husum. In: Die Küste 48. Heide, Holstein: Boyens. S. 7-119.

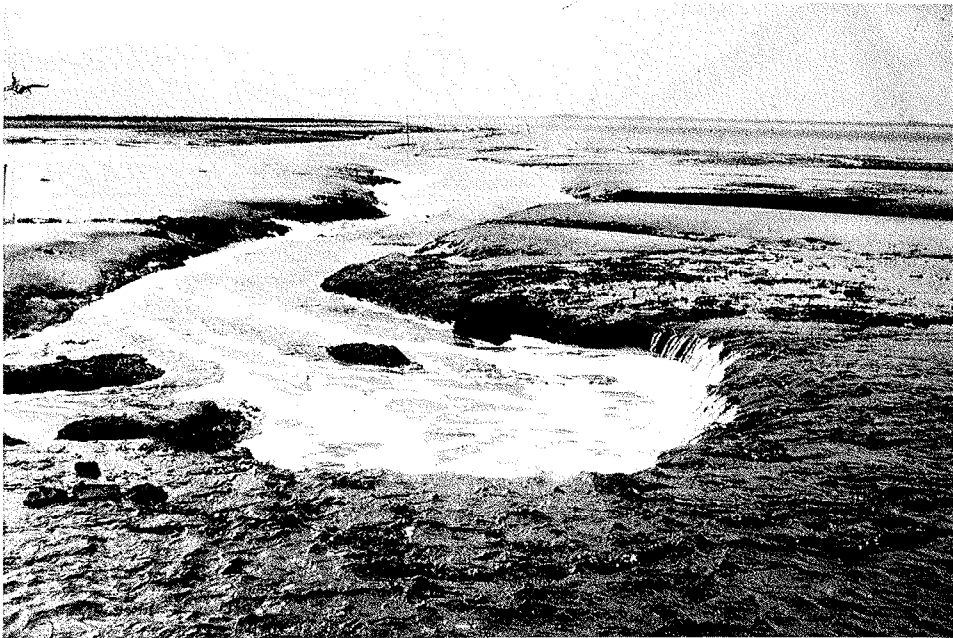
Abb. 3.5. Standortphoto und Höhenlinienplan Abb. 3.2-d. Torfbänke der Vorzeit (vgl. geolog. Profil Abb. 2.1 auf Seite 4) nach der Zerstörung des Strandwalls im Einflußbereich der Gezeitenkräfte. Blickrichtung Nordwest

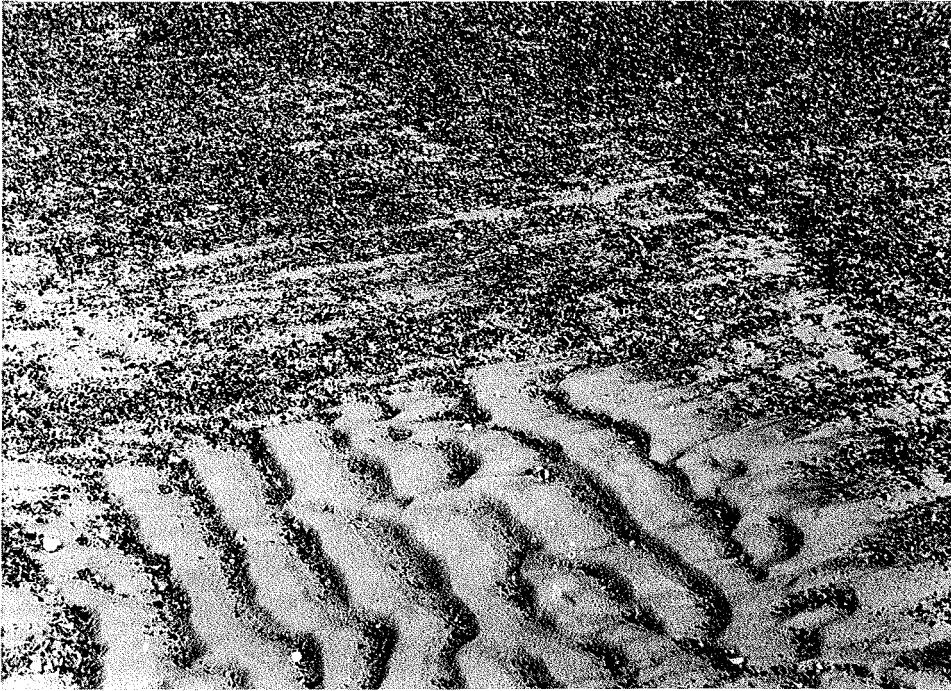
Abb. 3.11. (Standort f im Lageplan Abb. 3.2) Die im höher gelegenen Lundenberger Watt abgelagerte Feinkiesfraktion mit den Merkmalen der Überströmungsbahnen (Mitte) und angefüllten Rippeltälern (vorne)

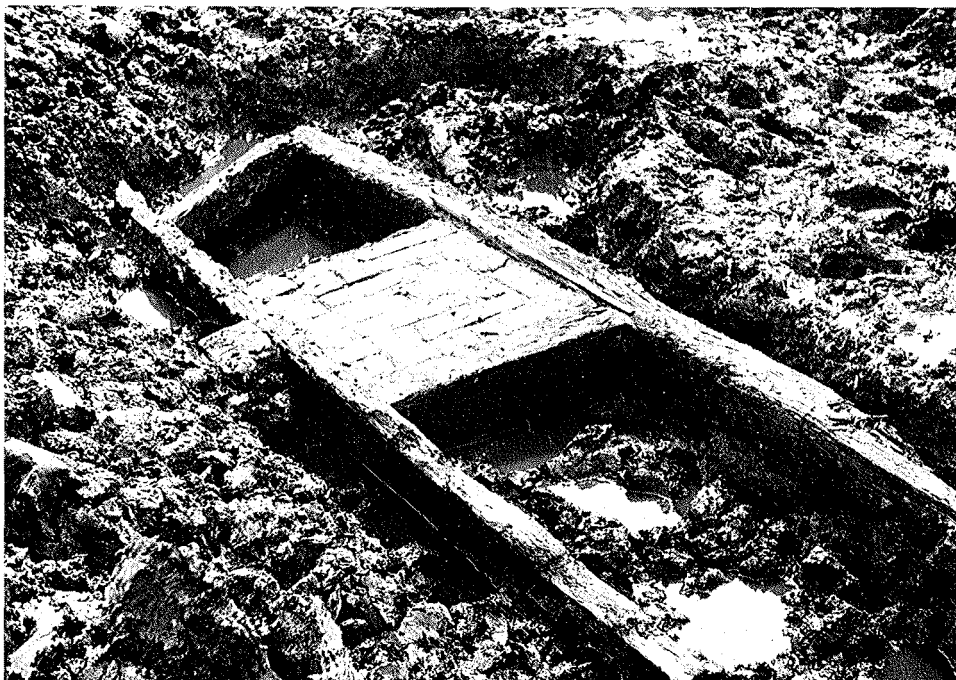
Abb. 5.4. Das im Nordstrander Watt freigelegte eichene Fachwerk (Kröpelgiebel) eines in der Sturmflut 1634 untergegangenen und im Schlick eingebetteten Hauses (Standort b im Lageplan Abb. 5.2)

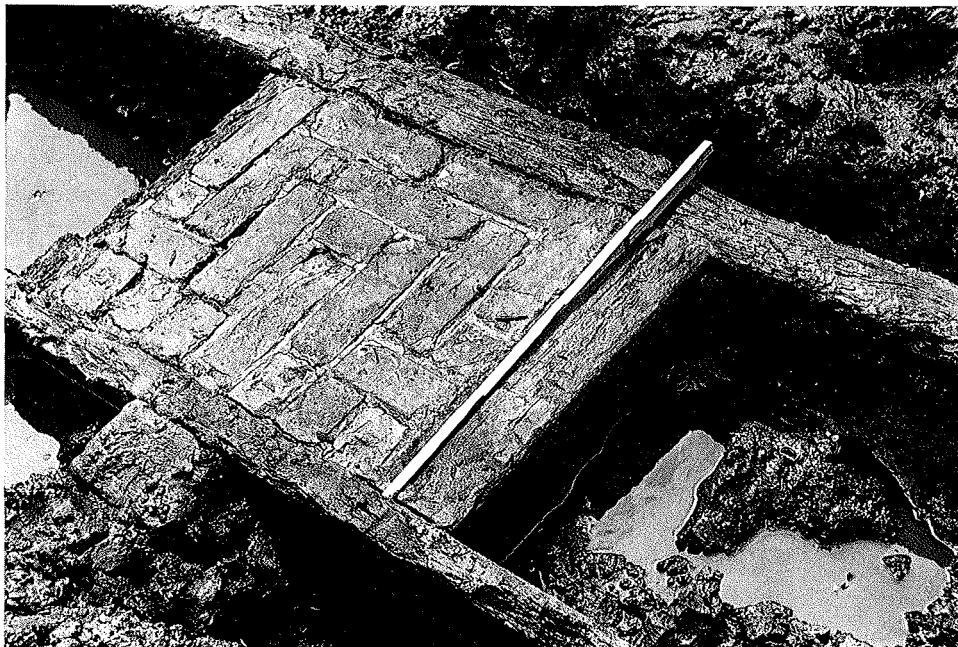
Abb. 5.6. Die trotz der Zerstörung des Hauses vollkommen unzerstört verbliebene Füllung des Gefaches mit Ziegelsteinen im historischen Klosterformat

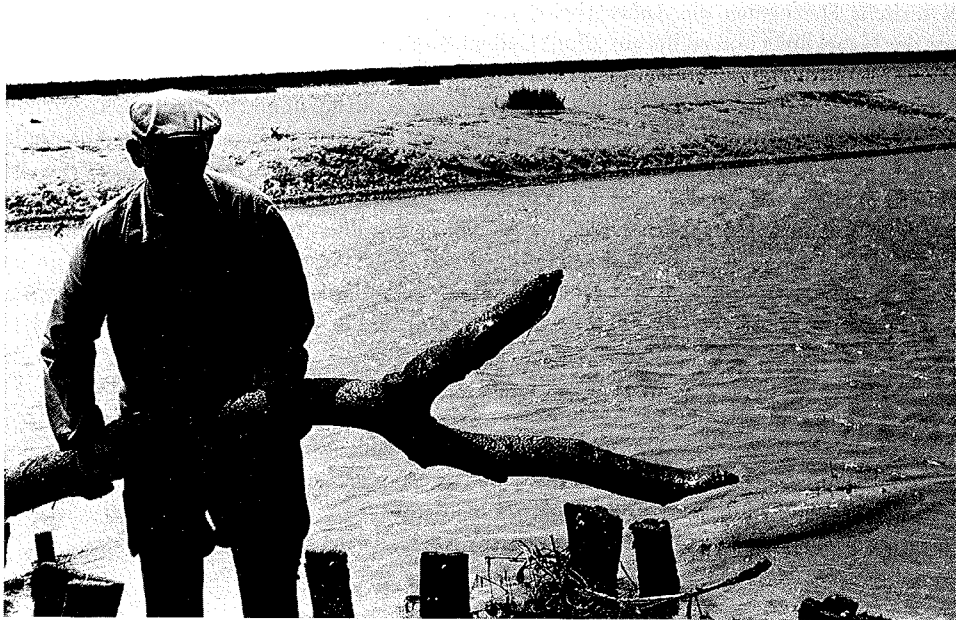
Abb. 7.5. Das Ankerholz konnte unbeschädigt aus dem Funktionsverband herausgenommen werden und in dem im Museum wieder aufgebauten Stackdeich seine historische Mission wieder übernehmen (Standort i im Höhenlinienplan Abb. 7.3)

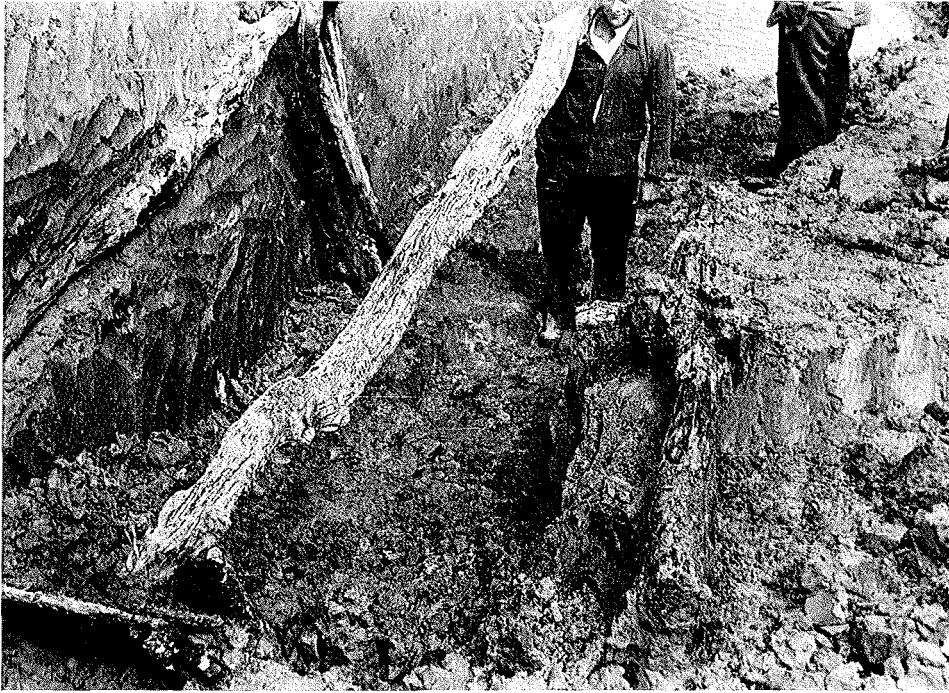
Abb. 8.2. In der deichbaugeschichtlichen Forschung wurde zum ersten Mal ein Stackdeich in originaler Konstruktion und Funktion freigelegt. Grabung 1949 im Seedeich bei Husum westlich der auffälligen Entwässerungsschleuse des Purrenkooges

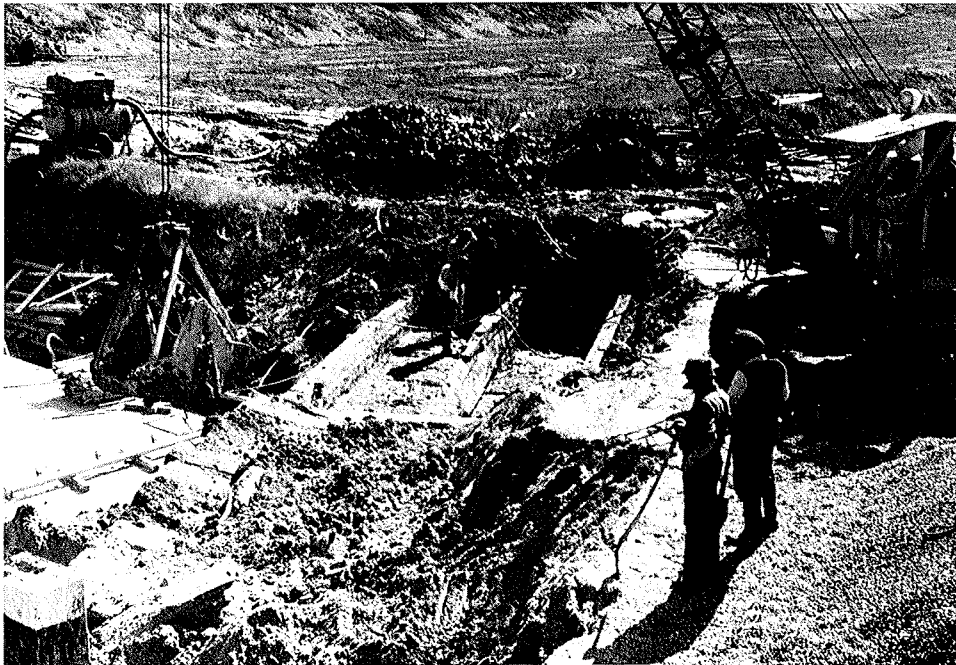
Abb. 9.4. Baustelle Schöpfwerk und Nüstersiel am „Halben Mond“ im Seedeich der Südermarsch-Lundenberg mit dem soeben freigelegten historischen Doppelsiel

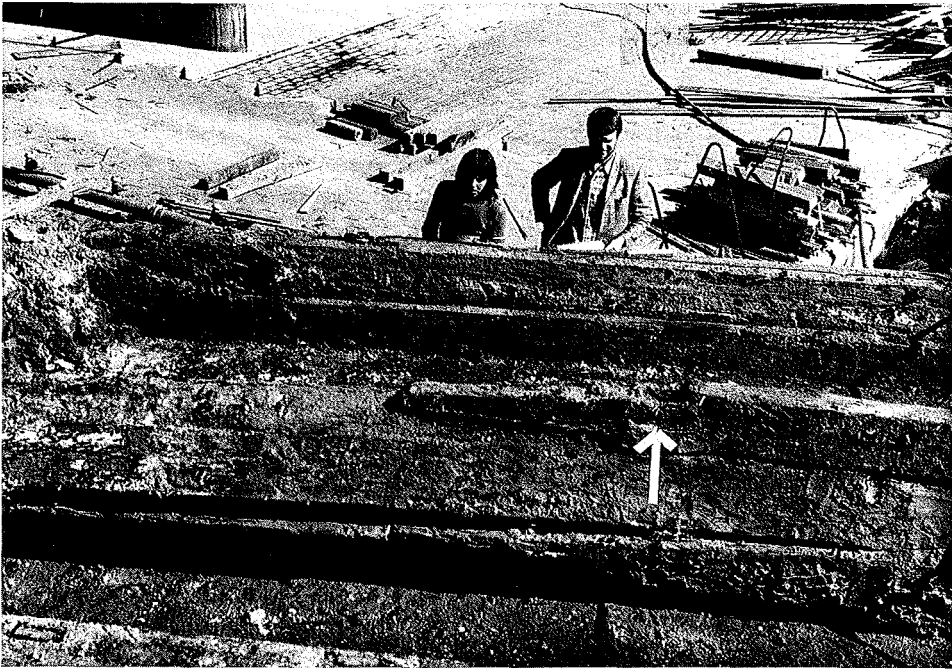
Abb. 9.10. In der Bildmitte Teil eines Sielkammerwandbalkens mit 80 cm Anblattung und rechts daneben der rechtwinklig herausgearbeitete Durchgang für den Richtriegel (weißer Pfeil)

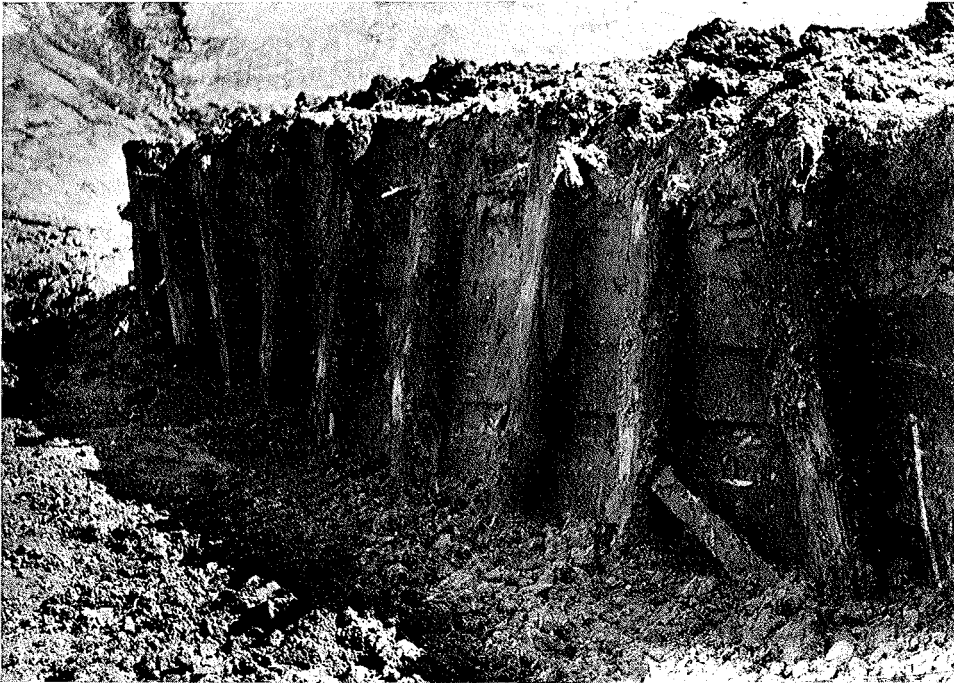
Abb. 10.6. Das Ergebnis der ersten Aufgrabungsphase: der dem älteren Stackdeich (Ost I) um rund 6 m nachträglich vorgebaute jüngere Stackdeich (West II). Hinter dem Bollwerk liegt zur Zeit der Aufnahme noch der volle Kleikörper

Die zerfransten Kopfsenden der Stackwerkseichen, der sogen. Stammeichen (Abb. 10.6), sind dem Greifbagger zuzuschreiben, der die Aufgrabungsarbeiten naturgemäß ohne „Tiefen“-Kenntnisse vornehmen mußte. Auch ein Teil der mittelalterlichen Verankerung wurde aus dem Verbund gerissen.

Hauptästen befreit, auf zwei gegenüberliegenden Stammseiten roh abgeflacht (Abb. 10.6) und diese dem „gefährdeten“ (?) Stackdeich Ost (Werk Ost I) mit dem Qualitätsmangel der „Eichenrohlinge“ vorgesetzt (Abb. 10.6, 10.7 und 10.11).

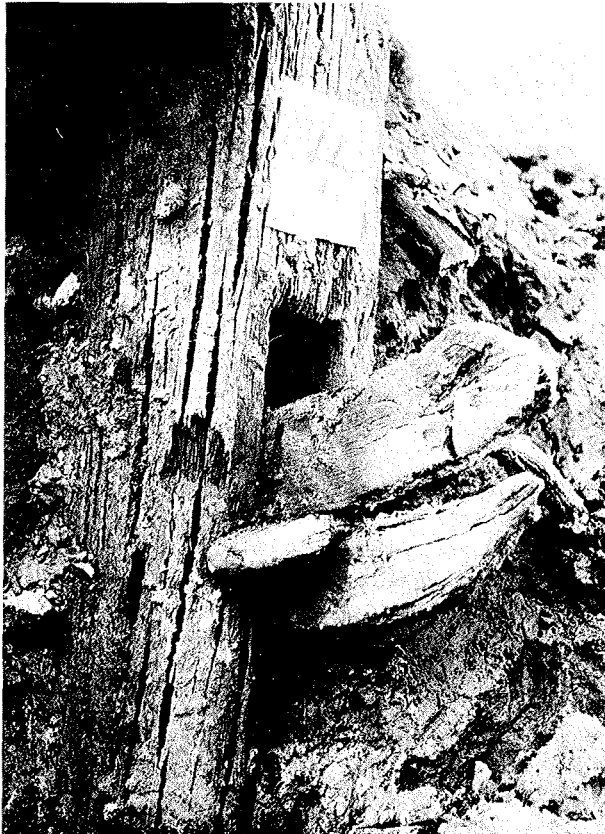
Abb. 10.15. Obwohl vor Jahrhunderten aus dem Kernholz der Waldeichen gezimmert, unterliegen die Stackdeichelemente (Abb. 10.16) nach der Öffnung ihrer jahrhundertelangen Einlagerung in dem tonigen und dauerfeuchten Substrat „Klei“ sehr schnell der Schrumpfung (hier Stammeiche mit der Grabungsnummer 4)

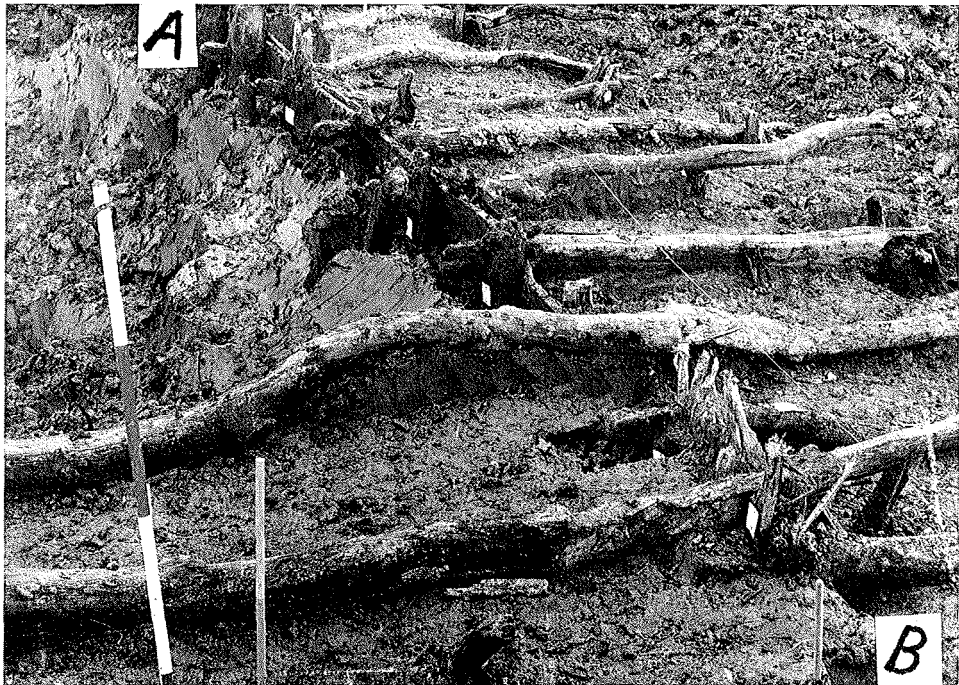
Abb. 10.16. Die Stackdeichplanken vom alten Werk (Ost I) durchschneiden das Foto von links oben (A) diagonal nach rechts unten (B). Die für das alte Werk (Ost I) typische kurze Form der Ankerhölzer ist in der rechten Bildhälfte belegt, während links vom Plankenwerk noch zwei für das Foto im Verband verbliebene Anker den Typ der für die Montage notwendigen Überlängen erkennen lassen (Anker West II = doppelte Ankerlänge von Werk Ost I)

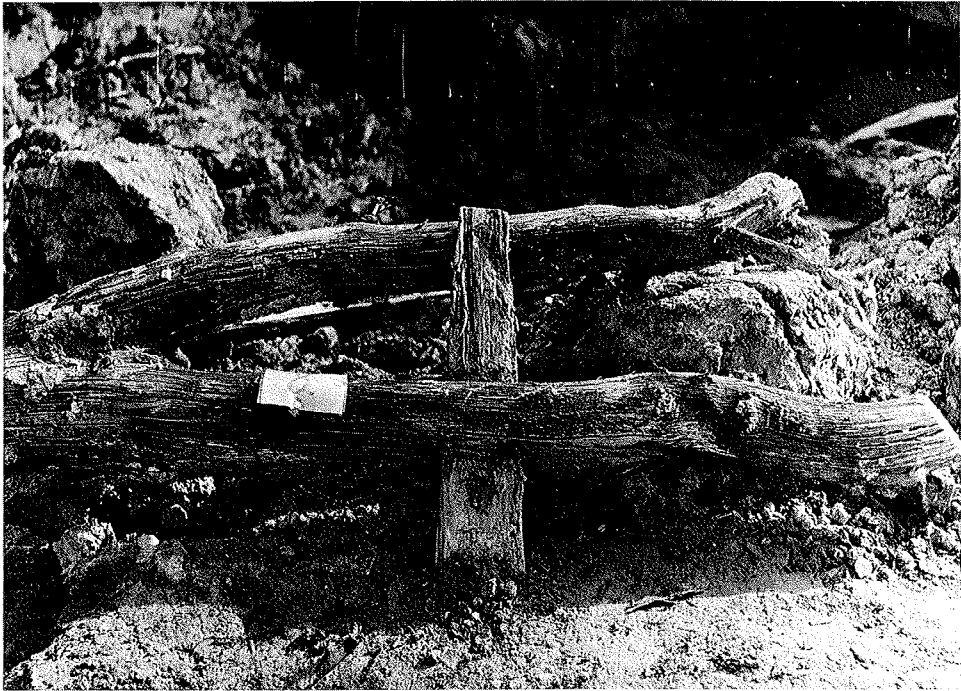
Abb. 10.19. Waldwüchsiger Gabelanker mit einem zwecks Verwendung auch auf „Zug“ in dem einen Gabelschenkel eingebauten Brettsplint, weil der zwischen den gewachsenen Gabelschenkeln liegende Winkel allein für die Montage der Funktionshölzer zu „engbrüstig“ ist

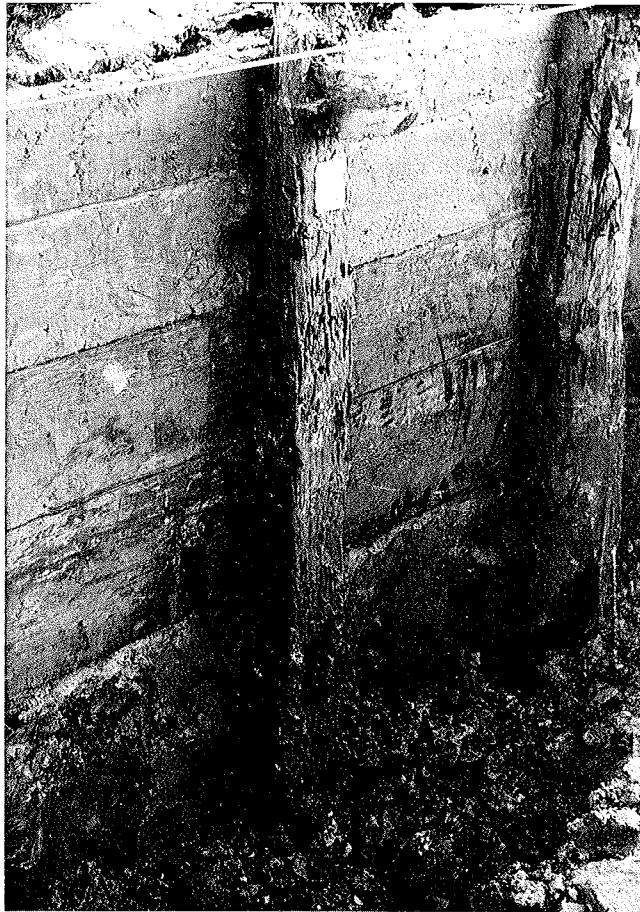
Abb. 10.22. Das hier abgebildete ältere Ostwerk (Ost I) zeigte nach der Aufgrabung im ganzen mittleren Abschnitt einen unbeschädigten, vollkommen intakten Bauzustand. Sowohl die Stammeichen als auch die zuunterst liegenden Planken zeigen nahe am Grund das Merkmal einer Zweitverwendung

Auch am Grabungsfoto (Ost I) mit den beiden rechtwinklig gezimmerten Stammeichen (Abb. 10.22) ist das Plankenwerk, abgesehen von den Beschädigungen der ersten Bergungsarbeiten (Abb. 10.9), in nahezu nahtloser Weise aufeinander gesetzt. Mit der gleichen Sorgfalt ist der weitere Verlauf des Plankenwerkes hergestellt worden. Was im Stein- oder Ziegelbau mit dem Terminus „Knirsch“ als Fugenmerkmal bezeichnet zu werden pflegt, könnte sinngemäß auf das Plankenwerk Ost I angewendet werden, zum Unterschied von Werk II West. Das Plankenwerk dieses älteren Stackdeiches ist in doppelter Plankenlage zur geschlos-
