## **Die Trinkwasserversorgung der Halligen nach der Sturmflut im Februar 1962. (Ein Untersuchungs-, Erfahrungs- und Erlebnisbericht)**

# Die Trinkwasserversorgung der Halligen nach der Sturmflut im Februar 1962

(Ein Untersuchungs-, Erfahrungs- und Erlebnisbericht)

Von Erich Wohlenberg

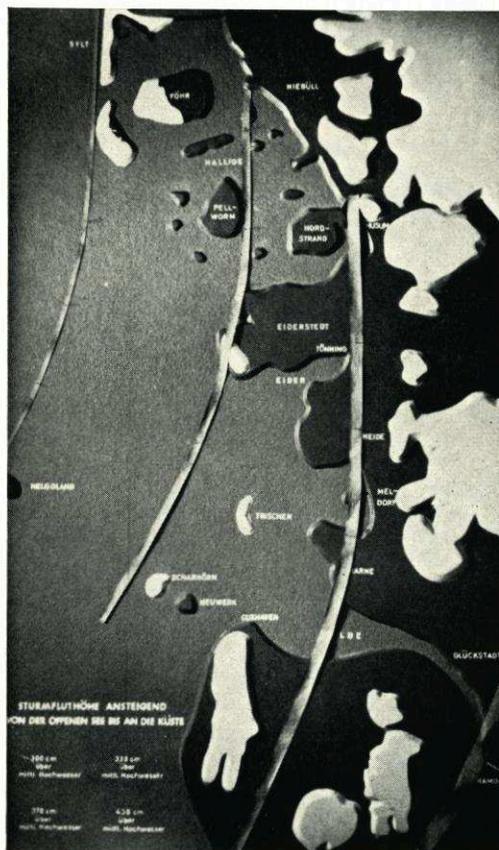
Abb. 2. Das Anschwellen des Sturmflutpiegels am 16. Februar 1962 von der offenen Nordsee bis zu den Deichen des Festlandes. Der Sturmflutwasserstand war bei den Halligen 40—50 cm niedriger als an der Husumer Seeschleuse.

Die verschiedene Breite der Kurvenbänder kennzeichnet den gegen die Küste anwachsenden Stau (nach einem farbigen Relief in der Sturmflut-Ausstellung im Nissenhaus-Husum)

in voller Höhe auf den gleichzeitigen Wasserstand im offenen Wattenmeer und damit auf den Bereich der Halligen übertragbar, da der Sturmflutstau an der Küste des Festlandes stets einige Dezimeter höher anzuwachsen pflegt als im weiteren Vorfeld der Küste (Abb. 2). Trotzdem

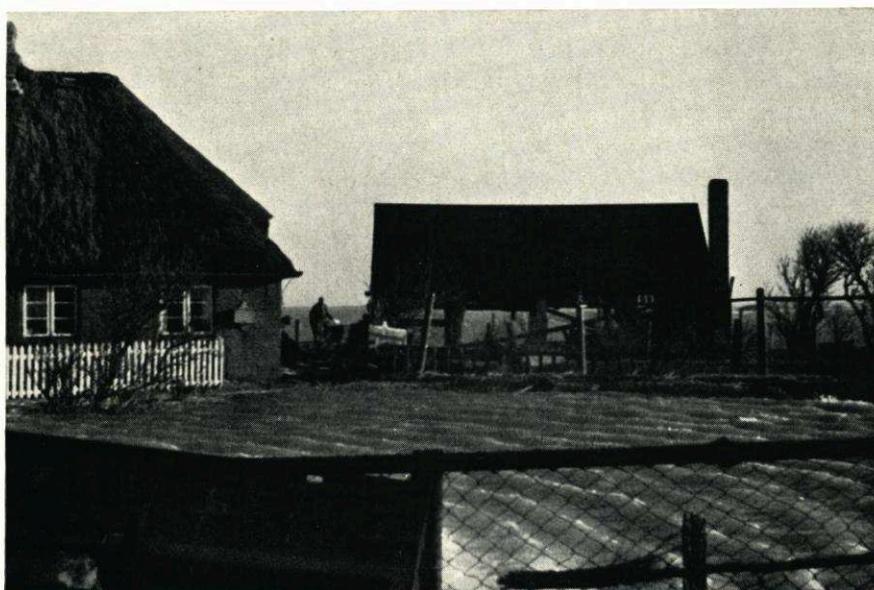
Abb. 4. Mit Meerwasser vollgeschlagener Fething der Warf Hilligenley (Langeness) am Morgen nach der Sturmflut

Sood noch Fething<sup>1)</sup> von den Brechern der Sturmflut verschont geblieben waren (Abb. 4) und daß damit jede Wasserversorgung für Mensch und Vieh schlagartig zusammengebrochen war. Das bedeutete, daß auf den weit voneinander entfernt liegenden Halligen Trinkwasser not

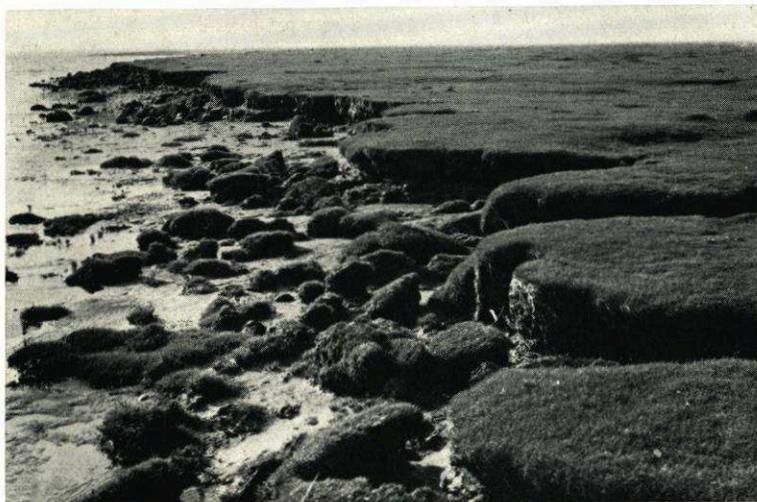
Abb. 6.  
Halligufers im Abbruch  
Aufn. E. WOHLBERG

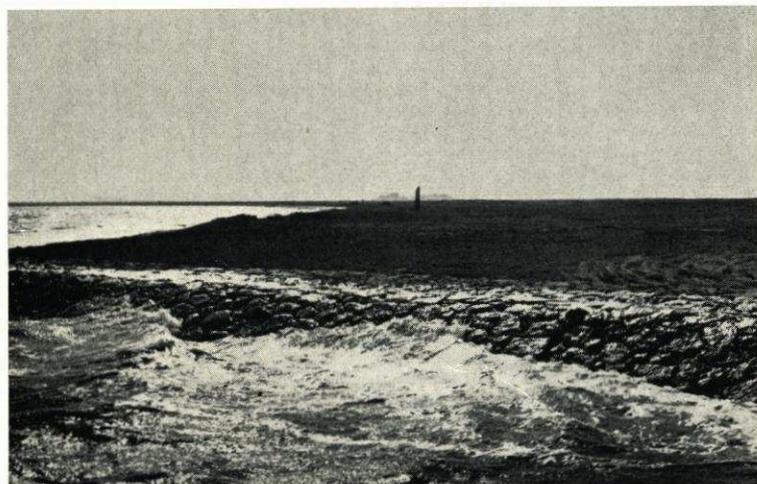
Abb. 7.  
Halligufers durch  
Deckwerk aus Granit  
und Basalt geschützt  
Aufn. E. WOHLBERG

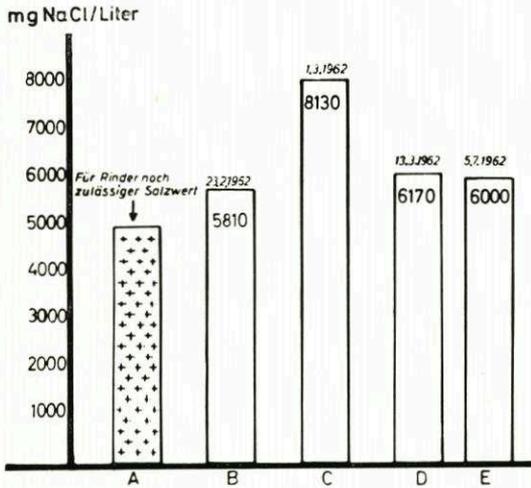
Abb. 8. Rohrbrunnen auf Hallig Gröde, etwa 30 m unter dem Maifeld der Hallig  
 Diagramm A gibt den für Rinder noch zulässigen Grenzwert an  
 Diagramm B: Salzgehalt des Brunnenwassers am 23. Februar 1962  
 (also unmittelbar nach der Sturmflut)  
 Diagramm C: Salzgehalt am 1. März 1962  
 Diagramm D: Salzgehalt am 13. März 1962  
 Diagramm E: Salzgehalt am 5. Juli 1962

war zwar hoch, lag aber tatsächlich nur wenig oberhalb des für Rinder noch zulässigen<sup>2)</sup> Salzwertes (Abb. 8, Block A und B). Aus dem gleichen Brunnen wurden zu späteren Zeiten weitere Proben untersucht. Am 1. März 1962 war der Salzwert erheblich angestiegen und hatte mit über 8000 mg NaCl die Zulässigkeitsgrenze weit unter sich gelassen (Block C auf Abb. 8). Das Vieh wurde mit diesem Wasser getränkt. Am 13. März 1962 war der hohe Salzwert auf 6170 mg und am 5. Juli auf 6000 mg zurückgegangen (Block D und E auf Abb. 8).

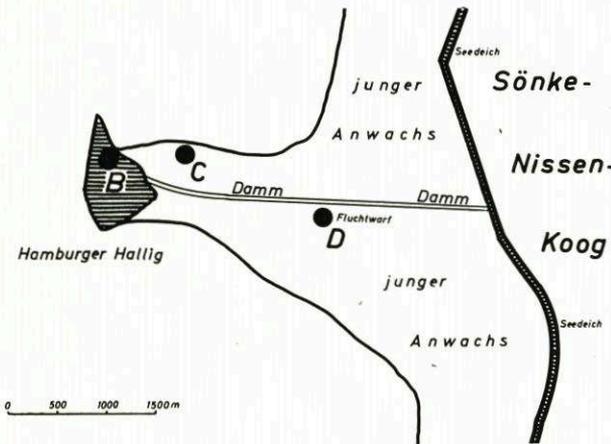
Abb. 9. Die Lage der Tiefbrunnen B, C und D im Gebiet der Hamburger Hallig

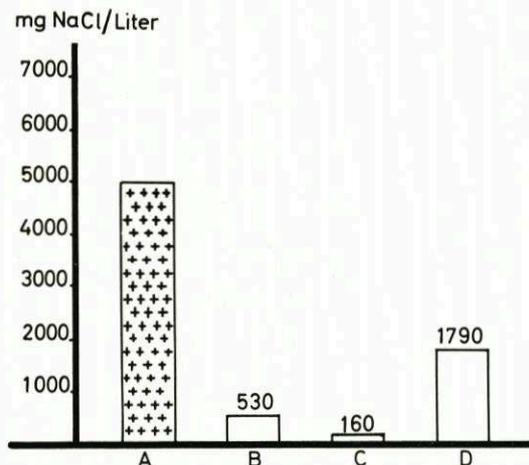
Abb. 10. Die Salzwerte in den Tiefbrunnen B, C und D der Hamburger Hallig  
 Diagramm A gibt den für Rinder noch zulässigen Grenzwert an  
 Diagramm B: Tiefbrunnen der Hauptwarf  
 Diagramm C: Tiefbrunnen im hallignahen Vorland  
 Diagramm D: Tiefbrunnen der Fluchtwarf, auf halbem Weg zwischen Festland und Hallig gelegen

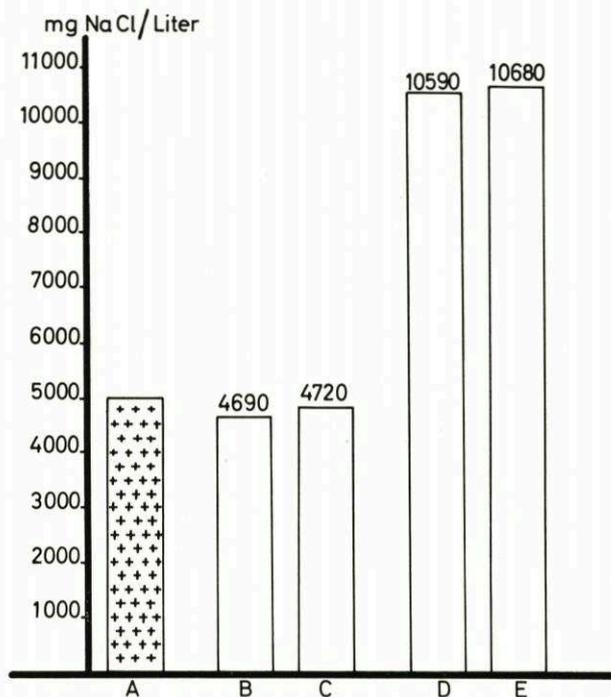
Abb. 12. Die Salzwerte in den Tiefbrunnen der Hallig Nordstrandischmoor

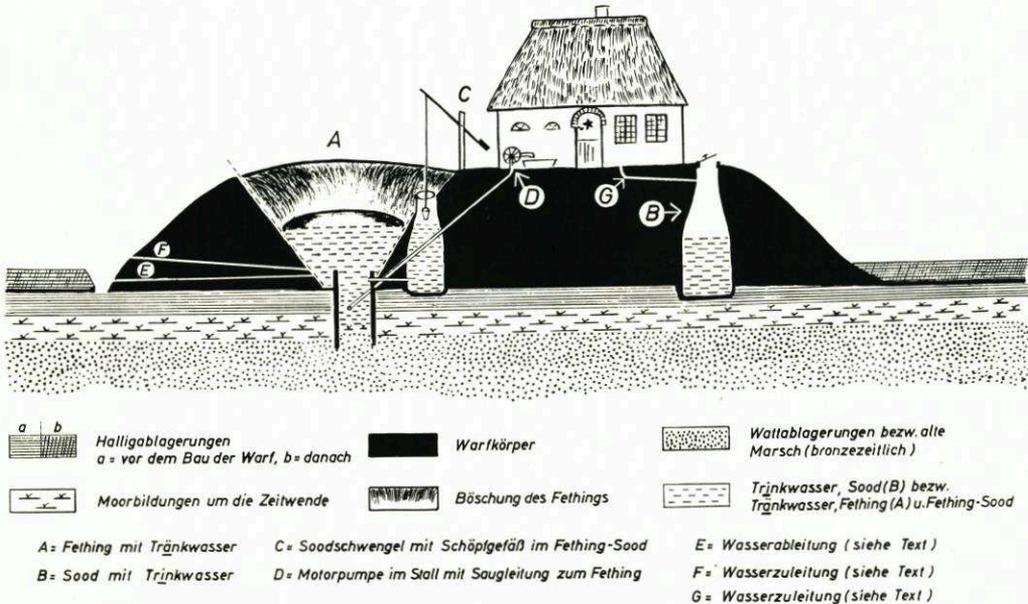
Abb. 13. Schematische Darstellung der Trink- und Tränkwasserversorgung einer Hallig

<sup>1)</sup> Sood = Trinkwasser-Zisterne } (vgl. Abb. 13 auf Seite 99).  
Fething = Tränkwasseranlage }

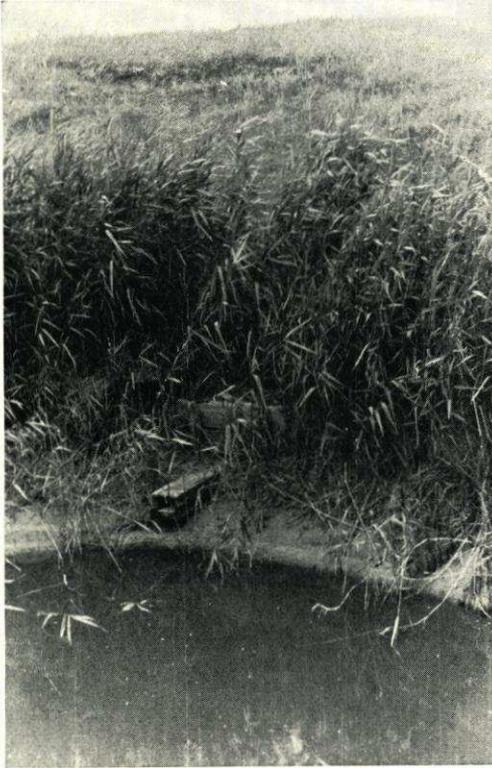
Abb. 14. Das mit Gefälle nach außen geneigte „Rohr“ dient zum Entleeren des Fethings nach der Sturmflut; durch das nach innen geneigte Siel gelangt das erste Frischwasser wieder in den Fething

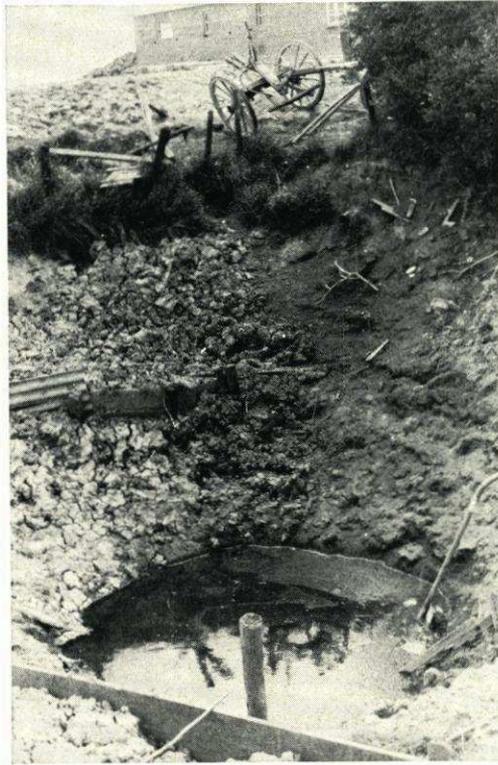
Abb. 15. Während einer länger anhaltenden sommerlichen Trockenzeit wird der Kuhlring der Fethinge „gekleit“ (vom Schlamm gesäubert)

a) Der Fething (A) speichert das Tränkwasser für das Vieh. Die trichterförmige Hohlform reicht bis in den tieferen Halliggrund hinab. Bei monatelanger Trockenheit führt der Fething nur noch im Bereich des in den tieferen Untergrund hinabführenden „Kuhlings“ Wasser. (Kuhling, vgl. Abb. 15, ist ein Holzschacht, der in den [meistens schlechten] Grundwasserbereich hinabführt.)

Heute gehört der Brunnenschwengel (C) nicht mehr zum Bild der Halligwarf. Statt dessen wird das Tränkwasser mit Hilfe einer Motorpumpe (D) (vgl. auch Abb. 15 und 17) durch eine in die Tiefe des Fethings hinabführende Rohrleitung unmittelbar in den Stall gepumpt.

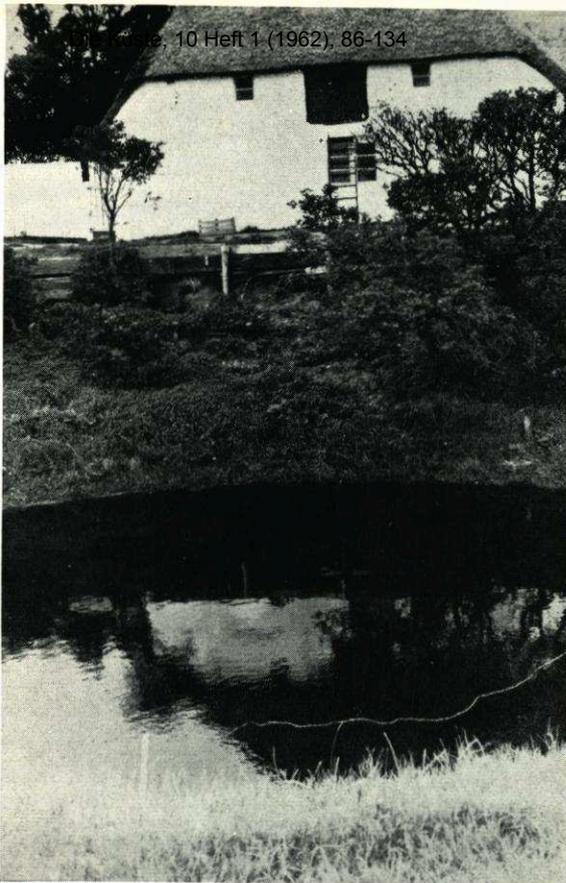
Abb. 16. Fething auf Peterhaitzwarf (Langeness) bei normalem Wasserstand

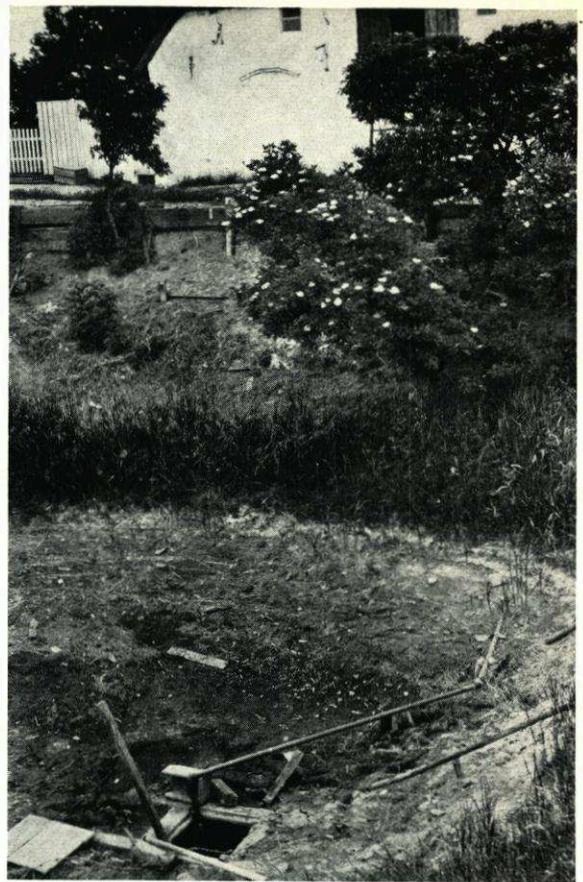
Abb. 17. Der gleiche Fething wie auf Abb. 16 nach dem Leerpumpen nach der Sturmflut vom Februar 1962. Der beim tiefsten Teil des Fethings noch weitere zwei Meter in den Untergrund führende Kuhling wird in Trockenzeiten vom halligeigenen oberen Grundwasser gespeist

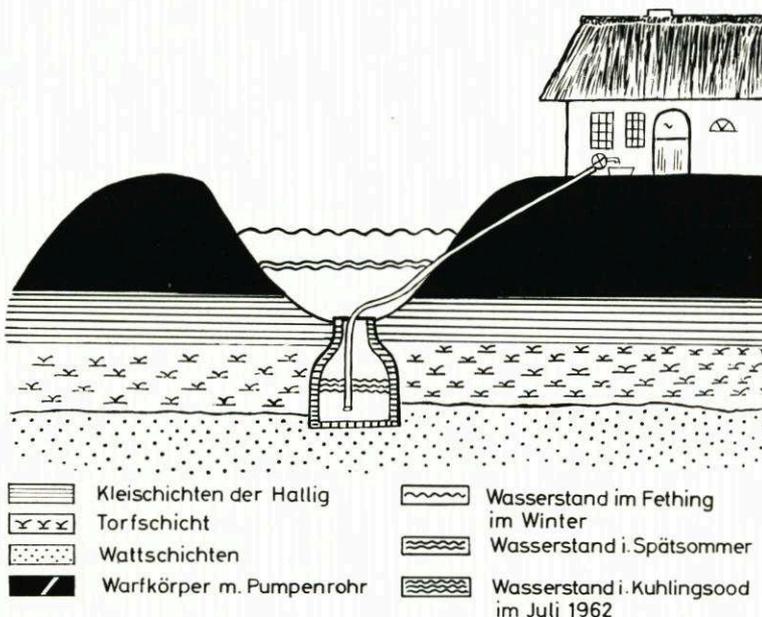
Abb. 18.

im Juli 1962 bot eine günstige Gelegenheit, diese besondere Konstruktion zu untersuchen (Abb. 18). In seinem tiefsten Teil befindet sich ein für die Pumpenleitung durchbohrter Holzdeckel, der den darunter befindlichen Kuhlingsood gegen Verschlammung abzuschirmen hat. Die Wandungen des Soods waren noch in der alten Weise aus Soden aufgebaut. Bei einer Ge-

samtiefe von etwa 2,00 m führte dieser Kuhlringsood noch 80 cm Wasser (Abb. 18, dreifache Wellenlinie). Nach Angabe des Besitzers führt dieser Kuhlringsood — auch in extremen Trockenzeiten — stets sauberes Wasser in ausreichender Menge. Noch im Hochsommer 1962 hatte das Tiefenwasser nur einen Salzwert von 3820 mg, lag also durchaus innerhalb der Gebrauchsgrenze als Tränkwasser. Die Wasseroberfläche im Sood war in jenen Tagen auf 120 cm unterhalb des Abschlußdeckels, der mit dem tiefsten Teil des Fethings in einer Ebene liegt, abgefallen. Zwei Monate später hatten die Niederschläge nicht nur den Kuhlringsood aufgefüllt, sondern auch den darüber liegenden Fething (doppelte Wellenlinie auf Abb. 18 und Photo Abb. 16). Der Winterwasserstand ist auf der schematischen Abbildung durch die einfache Wellenlinie gekennzeichnet.

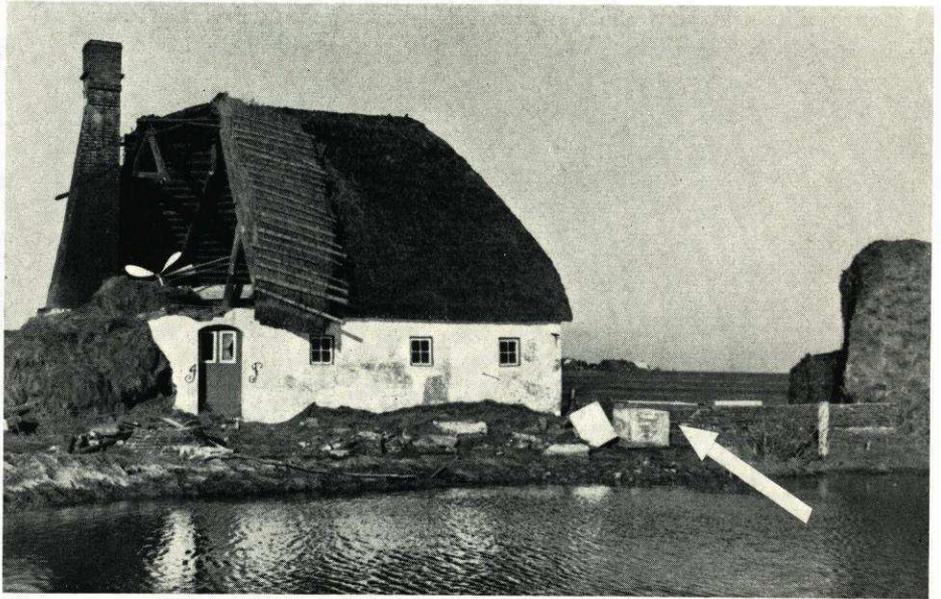
Abb. 20. Halliggehöft Neu-Peters-Warf auf Hallig Langeness unmittelbar nach der Sturmflut. Der Feithing ist bis zum Rand mit Meerwasser gefüllt (Salzwert siehe Tabelle 5).

Fething (vgl. Abb. 20)	27 770 mg NaCl
Sood Nord (vgl. Abb. 21)	28 510 mg NaCl
Sood Süd (vgl. Abb. 22)	27 680 mg NaCl

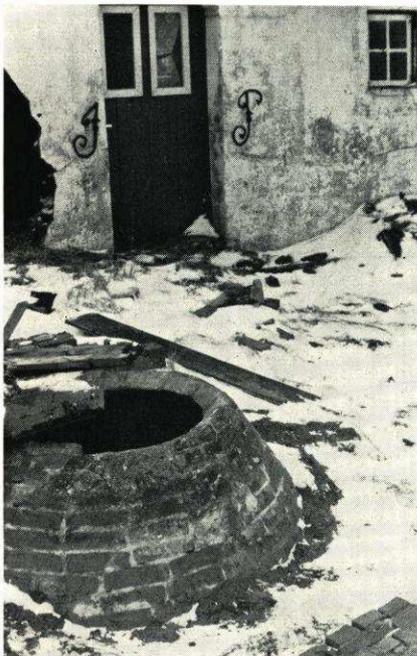
Abb. 21. Der zweite Sood war nach oben durch Mauerwerk aus Ziegelsteinen gesichert, der den Wellen standhielt. Der hölzerne Verschluss wurde jedoch zertrümmert (Salzwert siehe Tabelle 5)

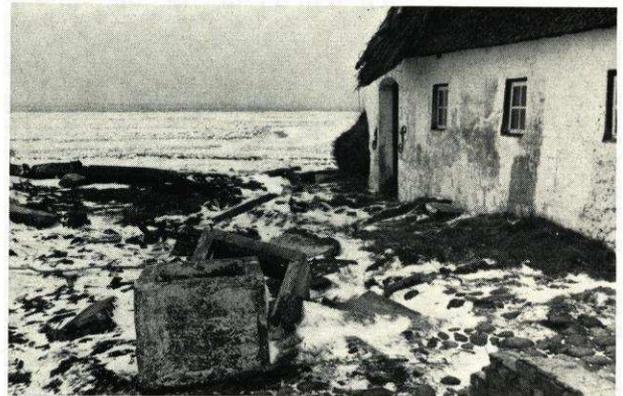
Abb. 22. Vor dem zerstörten Haus auf Neu-Peters-Warf hatte der eine der beiden vor dem Haus in den Warfkörper hinabreichenden Söde einen gemauerten Aufsatz aus Beton. Die Sturmflutwellen haben diesen mehrere Meter weit vom Hals des Soodes weggeschoben (weißer Pfeil auf Abb. 20)

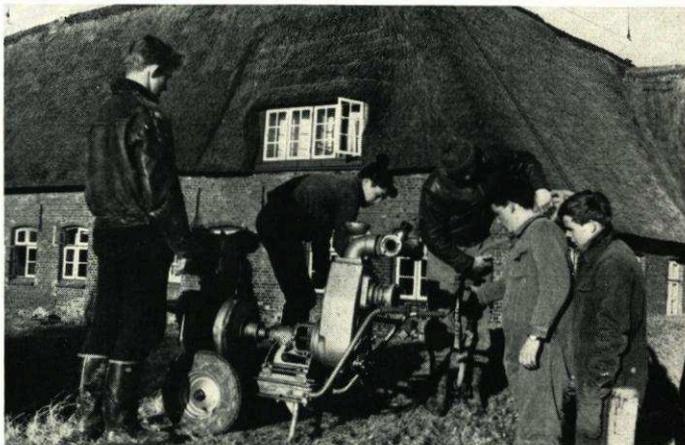
Abb. 23.  
Die aus Husum und z. T. aus dem Süden Deutschlands sogleich zur Hilfeleistung herbeigeeilten Schüler (in früheren Jahren Gäste im Jugendferienlager „Hermann Paulsen“) bringen eine Motorpumpe in Stellung, um den Fething der Hallig Süderoog leerzupumpen

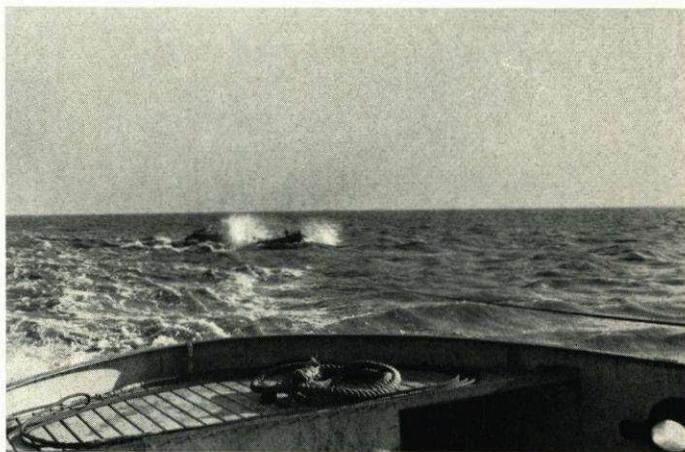
Abb. 24.  
Die gefüllte Wasserschute des Marschenbauamts Husum im Schlepp des Motorbootes LANGENESS auf dem Wege von Husum nach den Halligen

der Verfasser mit dem Schlepper LANGENESS des Marschenbauamtes Husum und der 40000 Liter fassenden Wasserschute MBA 5 auf dem Wege zur Hallig Langeness war (Abb. 24), hatte sich bereits das Wasser- und Schiffsamt Tönning hilfreich eingeschaltet und seinen seetüchtigen Tonnenleger KAPITÄN MEYER mit vollen Wasserbunkern in die Halligwelt beordert und, wie bereits in der Vorbemerkung erwähnt, mit der ersten Fracht von 100000 Litern Frischwasser die erste Lieferung von entscheidender Bedeutung auf Hallig Hooge gelöscht. Das zum selben Amt gehörende Motorboot UWE JENS LORNSEN leistete im flachen Wasser Hilfestellung, indem es bei noch grober See die Schlauchleitungen vom Tonnenleger zur Hallig hinüberbrachte.

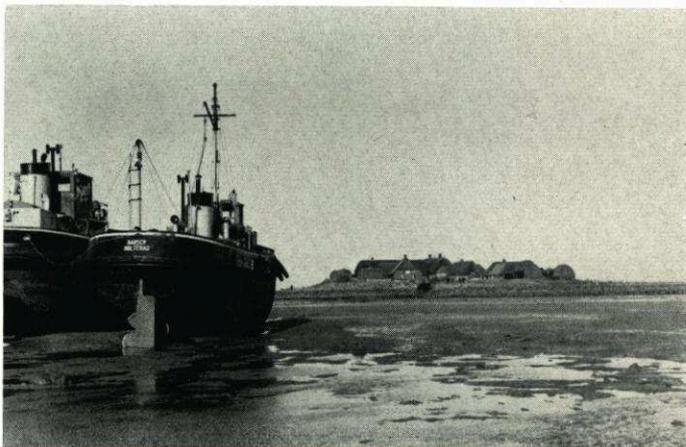
Abb. 27.  
Die mit Frischwasser gefüllte  
Schlauchleitung läuft bei Ebbe  
über das Watt, bei Flut durch  
das Meerwasser zur Hallig. Un-  
terhalb der beiden großen  
Heuklumpen erkennt man den  
an der Steinkante aus dem  
Watt aufsteigenden Schlauch  
(vgl. weißer Pfeil)

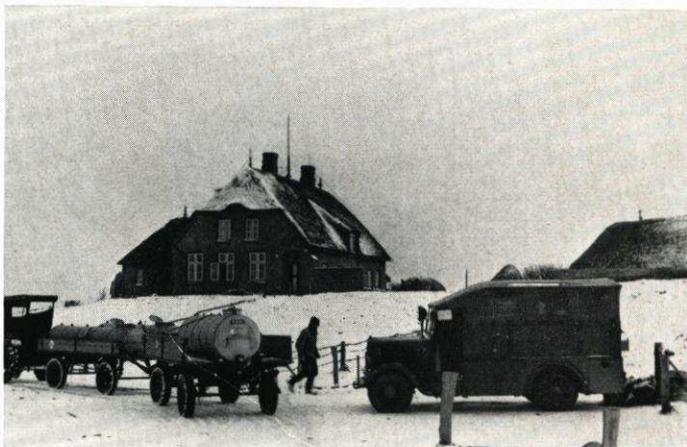
Abb. 29.  
Bei der Warf Hilligenley der  
Hallig Langeness standen die  
Feuerwehr und die Bauern mit  
den Kesselwagen für die Ver-  
teilung des von den Schiffen  
herangebrachten Trinkwassers  
bereit

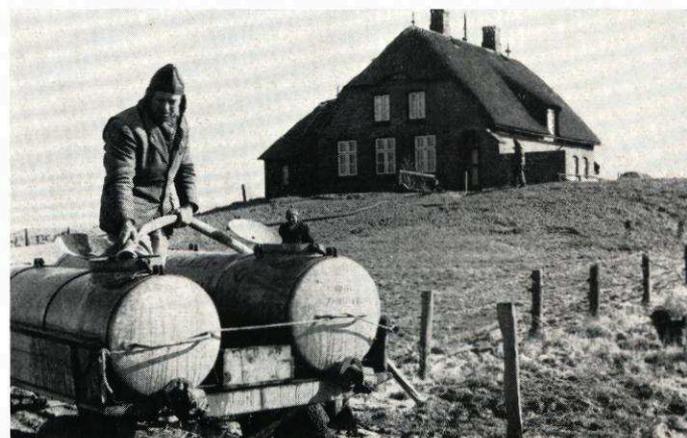
Abb. 30.  
Die Kesselwagen erhielten das  
Wasser unmittelbar aus der  
Schlauchleitung der vor der  
Hallig ankernden Wasserschiffe

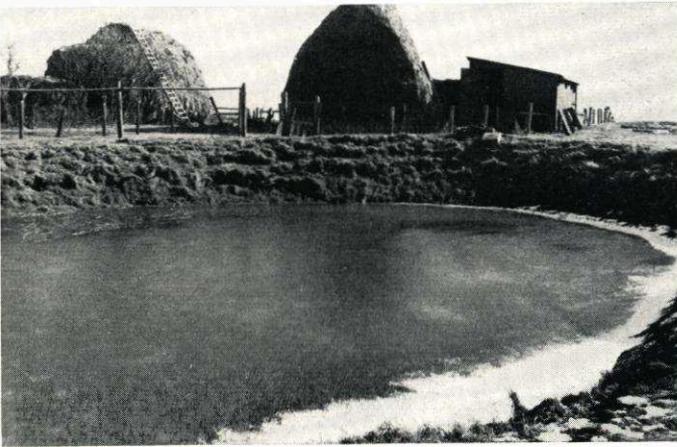
Abb. 32.  
Der mit Eis bedeckte Depot-Fething auf der Warf Hilligenley im März 1962. Nach der Anlage dieses großen Vorrats war der Notstand beendet, die Transportschiffe kehrten in ihre Heimathäfen zurück

transporte vollpumpen. So verfügten beide Halligen nach wenigen Tagen über je zwei große Wasserdepots. Sie waren bis zum Rande voll besten Wassers (Abb. 32) und bildeten einen eisernen Bestand, der die Hallig bis in den Sommer hinein vom Festland unabhängig machen sollte. Diese abschließende Maßnahme in der Wasserversorgung hat sich bewährt. Aus diesen Depot-

Oberfläche her durch den noch weit in den März hineinreichenden Frost (vgl. die Eisdecke auf dem Depot-Fething der Hallig Langeness, Abb. 32) wird (besonders deutlich im März auf der Hanswarf) durch Schwereaustausch einen Ausgleich zwischen Oberfläche und Tiefe bewirkt haben. Im Juli allerdings tritt dann wieder ein stärkerer Unterschied auf, so daß es schwer ist, eine Gesetzmäßigkeit zu finden. Auch hier liegen von Fething zu Fething individuelle Veränderungen vor, die mit dem vorliegenden Zahlenmaterial noch nicht erklärt werden können.

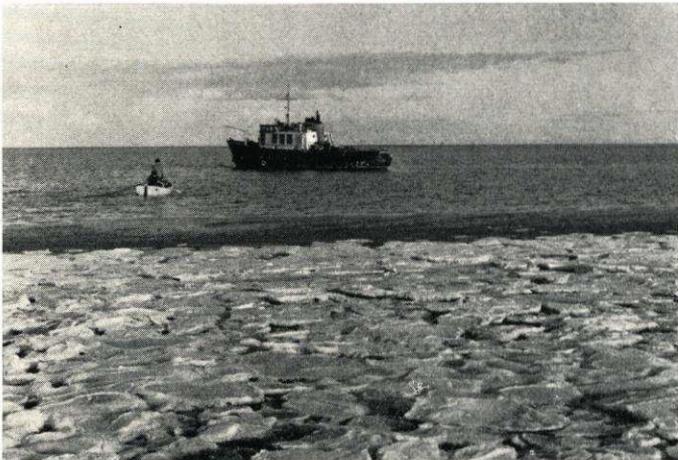
Das Vermessungsboot OLAND des Marschbauamtes Husum fährt zwecks Entnahme der auf ihren Salzgehalt zu untersuchenden Wasserproben im Anschluß an die Sturmflut von Hallig zu Hallig

In den Tagen der oben geschilderten Trinkwasseraktion übernahm der Verfasser neben der Koordinierung der Wassertransporte und deren Verteilung auf den acht Halligen auch die Überwachung und chemische Untersuchung der Söde und Fethinge. Ein Sood durfte erst dann mit Frischwasser von den Schiffen beschickt werden, wenn er restlos leergepumpt und auch gesäubert war. Diese Kontrolle und Untersuchung erfaßte jeden Sood und jeden Fething der acht bewohnten Halligen (Abb. 34). Über diese Untersuchungen sei im folgenden berichtet.

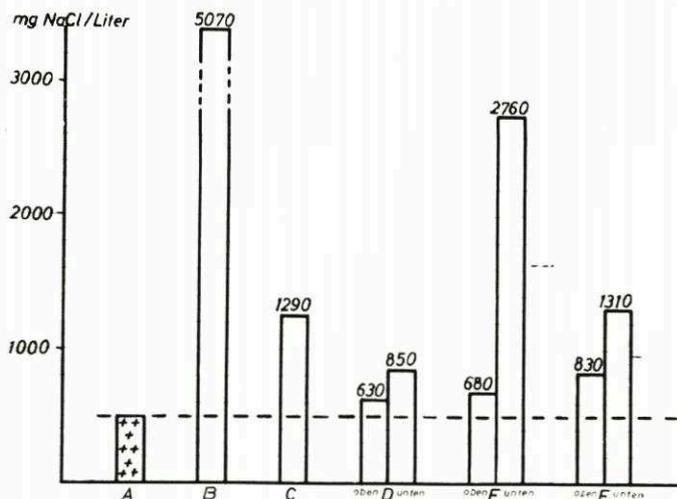
Abb. 36. Der Salzspiegel im Trinkwasser-Sood bei der Schule von Hilligenley auf der Hallig Langeness  
 Diagramm A . . . . . : für die menschliche Ernährung noch zulässiger Salzwert  
 Diagramm B, 27. 2. 1962: Sickerwasser nach dem ersten Leerpumpen und Trockenlegen  
 Diagramm C, 28. 2. 1962: Tiefenwasser nach dem Füllen des Soods vom Schiff  
 Diagramm D, 29. 5. 1962: erneutes Leerpumpen, Analyse Oberfläche links und Tiefe rechts  
 Diagramm E, 18. 7. 1962: Wiederholung der Analyse, Oberfläche links, Tiefe rechts  
 Diagramm F, 4. 1963: Wiederholung der Analyse, Oberfläche links, Tiefe rechts  
 (Angleichung der Salzwerte durch Konvektion)

Die letzten Analysen wurden nach dem Winter 1962/63 im April 1963 durchgeführt. Während der Salzgehalt des Wassers aus der Tiefe des Soodes von 2760 mg auf 1310 mg NaCl gefallen war, hatte das Oberflächenwasser mit 830 mg gegenüber 680 mg am 18. Juli 1962 eine leichte Zunahme erfahren. Beide Änderungen dürfen vielleicht auf Angleichung der Salzwerte

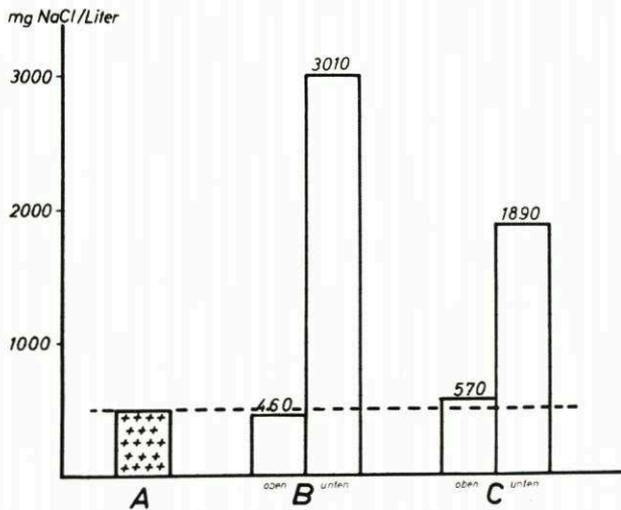
Abb. 37. Der Salzspiegel in zwei Trinkwasser-Söden auf Hunnenswarf im Sommer 1962 (Hallig Langeness)

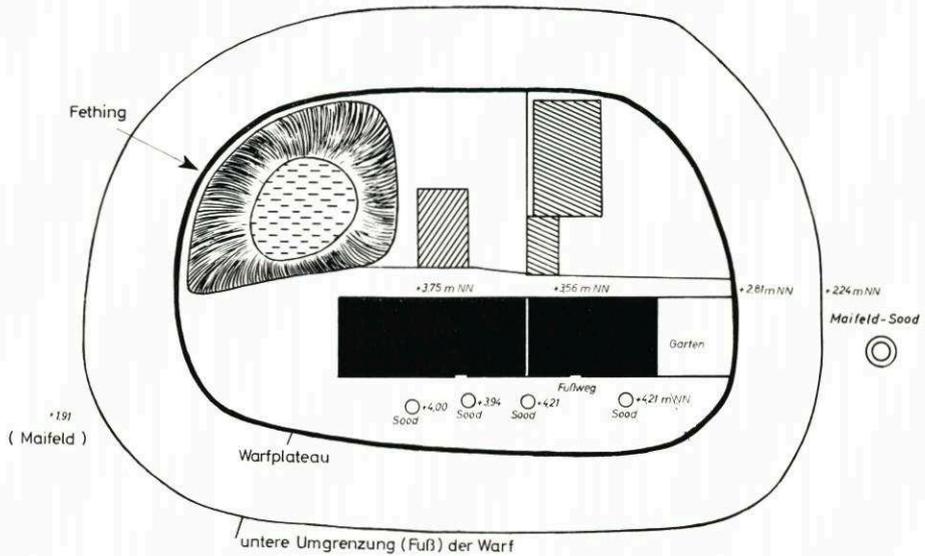
Abb. 38. Der Grundriß der Warf Suederhorn auf Hallig Langeness zeigt die Anordnung des Fethings zu den Gebäuden, die Verteilung der Söde im Garten und deren Höhenlage auf NN bezogen. Das zweiseitige Wohnhaus ist voll schwarz, die Stallgebäude gestrichelt gezeichnet.

<sup>7)</sup> Die Zahlenangaben des Grundrisses geben die Höhen in m an, bezogen auf NN.

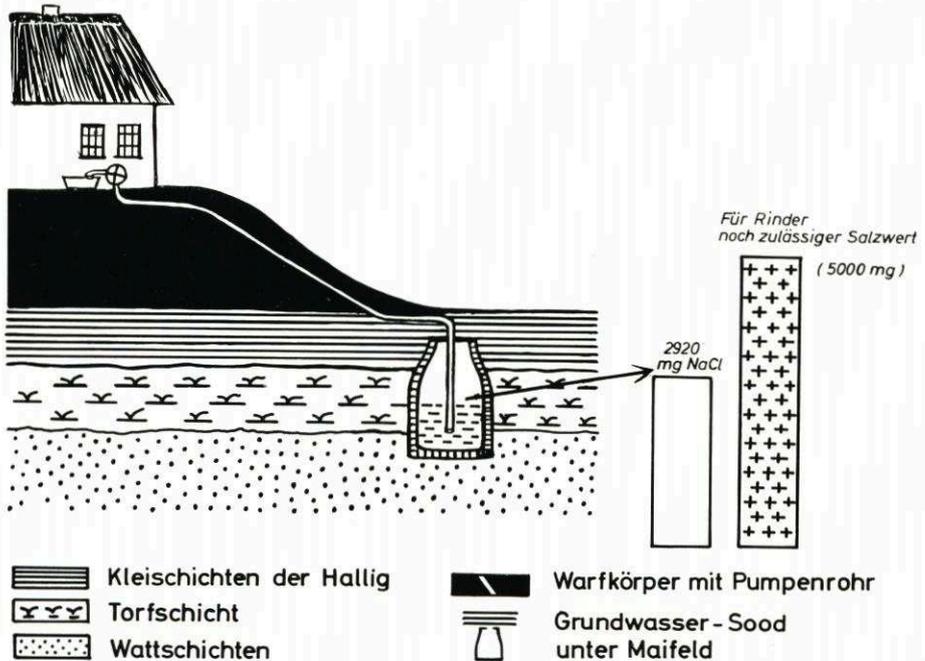
Am östlichen Rand der Warf befindet sich 50 cm unter der Maifeldoberfläche ein Tränkwassersood, der einzige seiner Art im Bereich aller Halligen. Die folgende schematische Abbildung 39 zeigt die Anordnung im Schnitt

Abb. 39. Schematische Darstellung des östlichen Teiles der Warf Suederhorn mit dem Maifeld-Sood am Fuß der Warf. Die danebenstehenden Diagramme zeigen den Salzwert im Sood im Vergleich mit der Zulässigkeitsgrenze für Tränkwasser

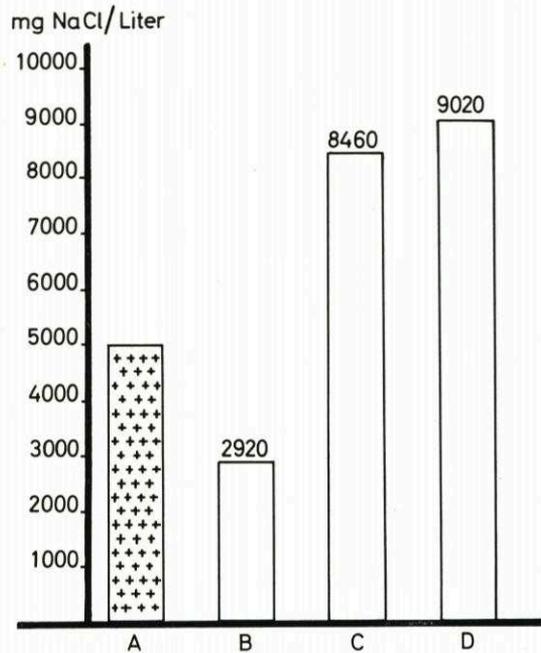
Abb. 40. Salzwerte der Warf Süderhörn, Hallig Langeness (vgl. Abb. 19 und 38) am 26. 9. 1962  
 Diagramm A: Zulässigkeitsgrenze für Rinder  
 Diagramm B: Salzwert im Wasser des Maifeld-Soodes  
 Diagramm C: Salzwert im Fething, Oberfläche  
 Diagramm D: Salzwert im Fething, Tiefe

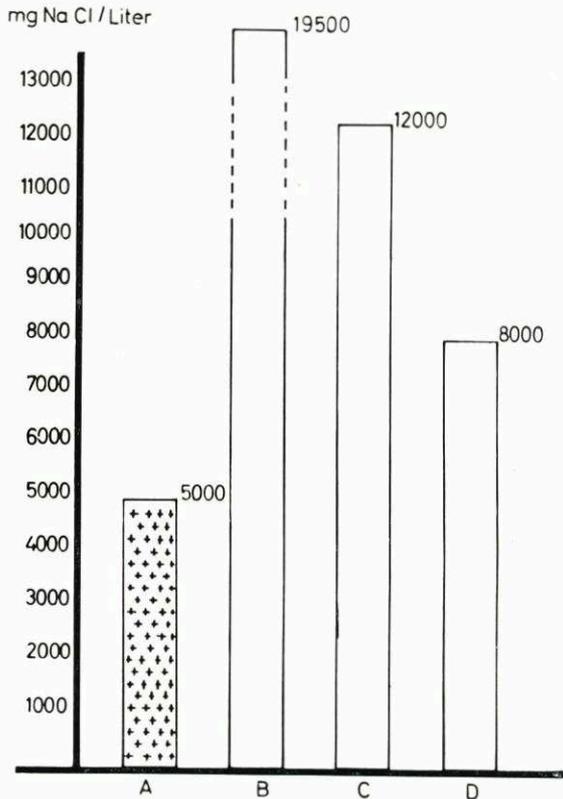
Abb. 41. Salzwerke im Fething der Knudswarf auf Hallig Gröde

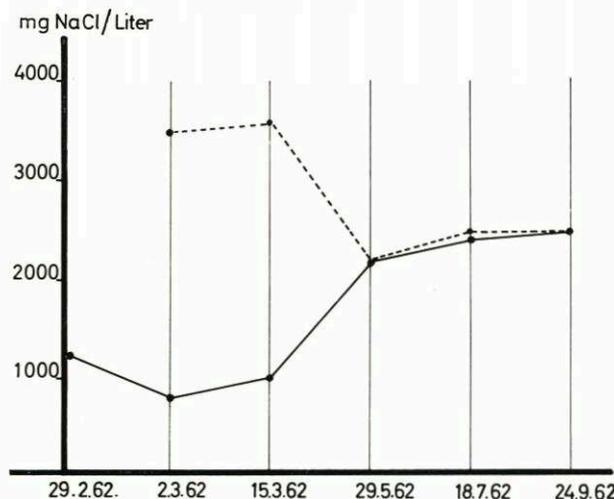
Abb. 42. Die Angleichung der Oberflächen- und Tiefensalz-  
werte im Depot-Fething Hilligenley (Schule) in der Zeit vom  
29. 2. 1962 bis zum 24. 9. 1962  
ausgezogene Kurve: Oberflächenwerte  
gestrichelte Kurve: Tiefenwerte

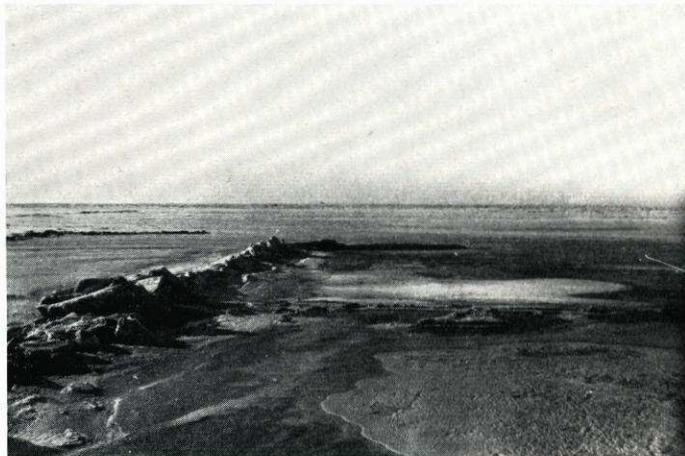
Abb. 43.  
Die zusammenhängende  
Eisdecke im nordfriesischen  
Wattenmeer im Februar 1963

auch richtungsbeständig war und somit keine wechselnd hohen Wasserstände vor der Küste herbeiführte, kam es nicht zu Eisverdriftungen und Überschiebungen, sondern es bildete sich von den Festlandsdeichen bis über die innere Halligkette hinaus eine nahezu tischebene Eisfläche von homogenem Aufbau. Diese nahm an Stärke ständig zu und ermöglichte schließlich den Wagen- und Autoverkehr vom Festland zu den Halligen Oland, Langeness, Gröde und Nordstrandischmoor (Abb. 43). Durch diesen Umstand verwandelte sich die anfänglich bedrohlich aussehende Versorgungslage der Halligen in eine außerordentlich günstige. Die stabile Lage der Eisfläche ermöglichte sogar den Transport schwerster Lastzüge, welche die noch nicht dagewesene Gelegenheit zum Transport von Baustoffen (Steinen, Sand, Zement) ausnutzten.

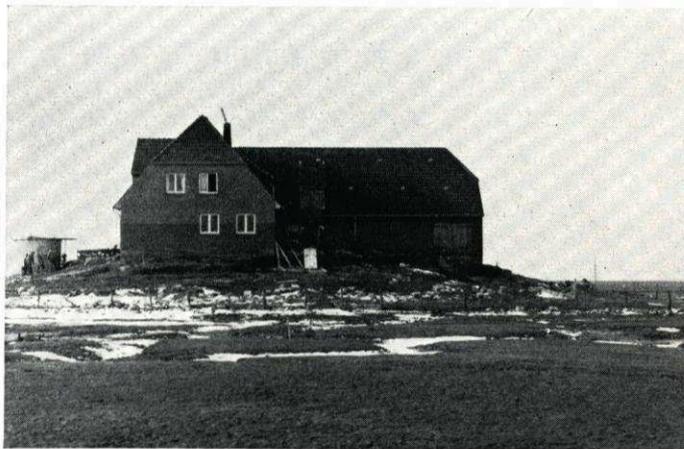
Abb. 44.  
Das neue Hallighaus auf der  
Westerwarf der Hallig  
Nordstrandischmoor

Die neuen Häuser erhalten harte Bedachung (Pfannen oder Eternit) und die Zisternen liegen künftig nicht mehr wie die althergebrachten Söde frei im Garten, sondern im Innern der
