Kathodischer Korrosionsschutz der Bewehrung an der Fahrbahntafel einer Spannbetonbrücke

Erhalten und Ertüchtigen von Bauwerken
4. und 5. November 2013 in Karlsruhe

Dipl.-Ing. M. Bruns (Ingenieurbüro Raupach, Bruns, Wolff GmbH & Co. KG Aachen)

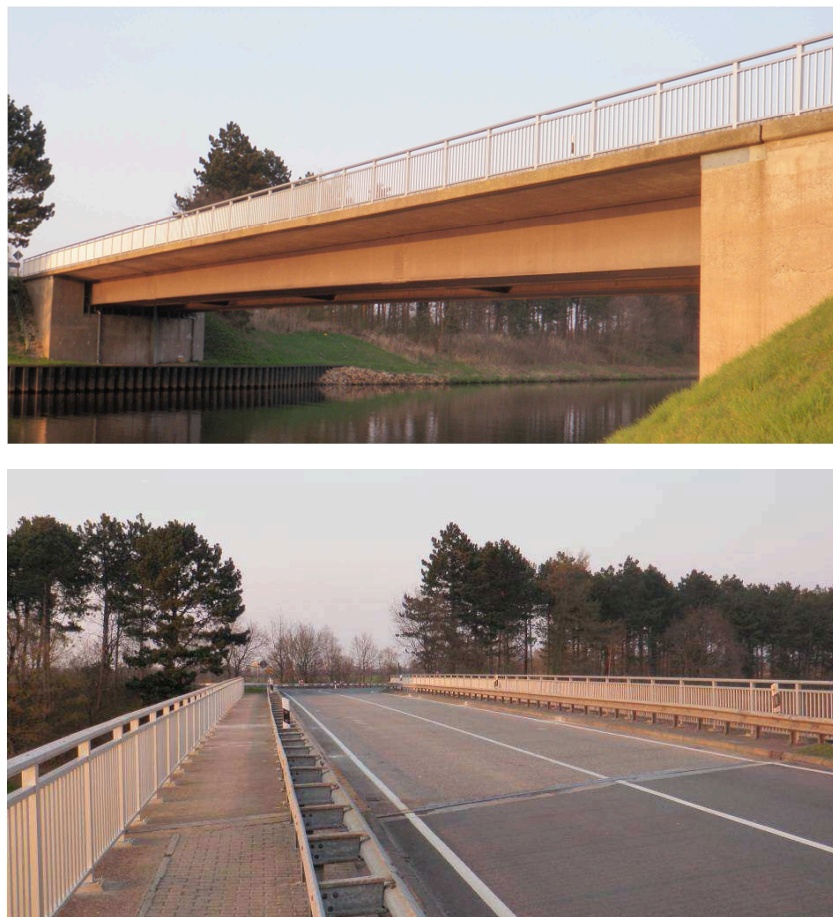
Die Straßenbrücke Nr. 23 über den Küstenkanal bei Bockhorst wurde im Jahr 1956 erbaut. Bei dem Bauwerk handelt es sich um eine Stahlverbundbrücke mit zwei stählernen Hohlkästen, die über eine Stahlfachwerkkonstruktion versteift sind. Auf diese lagert eine in Querrichtung vorge-spannte über Verbund planmäßig mittragende Fahrbahnplatte auf. Die als Einfeldträger ausgebildete Brücke besitzt eine Spannweite von 53,16 m. Die Stahlbetonplatte weist eine Gesamtbreite von 12,40 m auf. Die Fahrbahnbreite beträgt 8,00 m.

Bild 1: Straßenbrücke Nr. 23 bei Bockhorst, Seitenansicht (oben), Oberseite (unten)

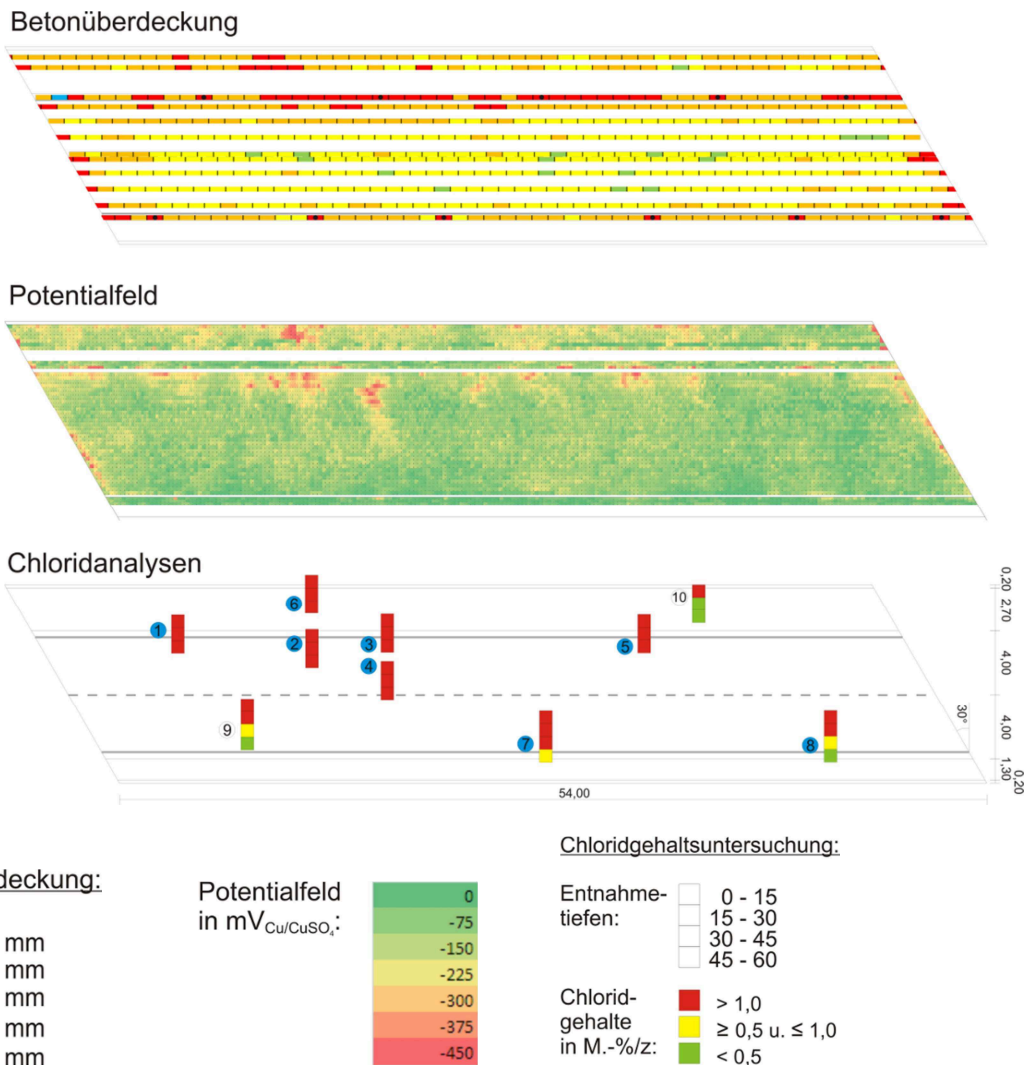
Um den Korrosionszustand und die Korrosionsgefährdung der oberen Bewehrungslage der Fahrbahnplatte zu bewerten, wurden an der Plattenoberseite eine Potentialfeldmessung sowie Betondeckungsmessungen durchgeführt. Weiterhin wurden an zehn Stellen tiefengestaffelt Chloridgehalte des Betons ermittelt sowie an acht Stellen Inspektionsöffnungen zur Beurteilung des Bewehrungszustandes erstellt. Die Ergebnisse der Betondeckungsmessungen, der Potentialfeldmessung sowie der Chloridanalysen sind in Bild 2, projiziert auf die untersuchte Fläche, dargestellt.

Wie aus dem Potentialfeld zu erkennen ist, lassen sich anhand lokal niedriger Potentialwerte und starker Potentialgradienten insbesondere auf einer Fahrbahnseite sowie im Bereich des Radwegs deutliche Hinweise auf stattfindende Bewehrungskorrosion finden. Der Vergleich mit den Ergebnissen der Betondeckungsmessungen zeigt, dass diese Stellen i.d.R. sehr gut mit lokal geringeren Betondeckungen übereinstimmen. Die Chloridgehalte lagen an sieben von zehn Stellen selbst in der Tiefe von 30 bis 45 mm noch über 1,0 M.-% bezogen auf den Zementgehalt. An vier der acht erstellten Inspektionsöffnungen wurde Bewehrungskorrosion an den Betonstählen mit Querschnittsverlusten von bis zu ca. 15 % festgestellt. Die Betondeckungen an diesen Stellen lagen zwischen 27 und 37 mm und die Chloridgehalte in Höhe der Bewehrung zwischen 0,97 und 1,64 M.-%/z. Abplatzungen der Betondeckung waren an diesen Stellen nicht vorhanden.

Aus den Untersuchungsergebnissen ergab sich demnach das Bild einer vollflächigen, verhältnismäßig gleichförmigen Chloridbelastung, bei der bis zu einer Betondeckung von ca. 60 mm mit erhöhten Chloridgehalten gerechnet werden muss. Anhand des gemessenen Potentialfeldes, der durchgeführten Betondeckungsmessungen sowie der erstellten Inspektionsöffnungen zeigte sich jedoch, dass Bewehrungskorrosion, aufgrund der großflächig vorhandenen hohen Betondeckungen von über 50 mm, zum Zeitpunkt der Untersuchungen auf einzelne lokale Stellen mit geringeren Betondeckungen begrenzt war und auch hier bislang nur zu moderaten Querschnittsverlusten geführt hatte.

Bild 2: Ergebnisse der Betondeckungsmessungen, der Potentialfeldmessung sowie der Chloridgehaltsanalysen auf der Oberseite der direkt befahrenen Brückenplatte

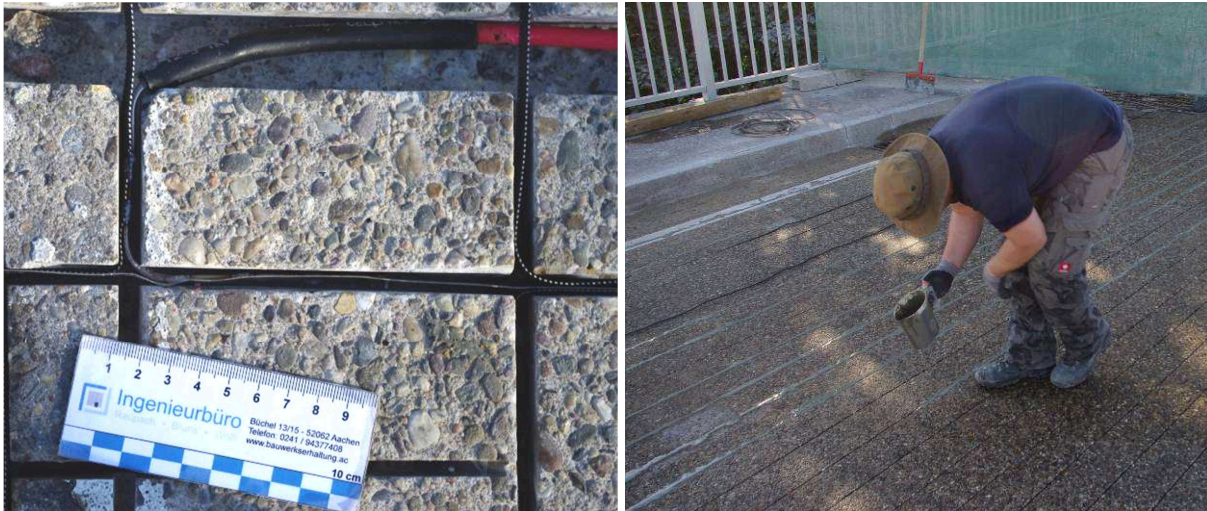
Bild 4 zeigt links die in den Schlitzen verlegten MMO/Ti-Bandanoden im Bereich eines Anodenanschlusses und rechts das Vergießen der Schlitze mittels des Anodeneinbettmörtels. Sämtliche Anschlusskabel (Anoden, Bewehrung und Bezugselektroden) wurden über Bohrungen in der Platte zur Brückenplattenunterseite in die Hohlkästen geführt und dort an die in der Hohlkastendecke geführten Stränge der Hauptspeiseleitungen bzw. im Fall der Bezugselektroden an die Messeinheiten angeschlossen. Der Controller- und Gleichrichterschrank wurde im zugänglichen Bereich einer Widerlagerwand angeordnet (siehe Bild 5 links).

Bild 4: Links: In Schlitzen eingebettete MMO/Ti-Anodenbänder (im Bereich eines Anodenanschlusses). Rechts: Vergießen der Schlitze mittels des Anodeneinbettmörtels.

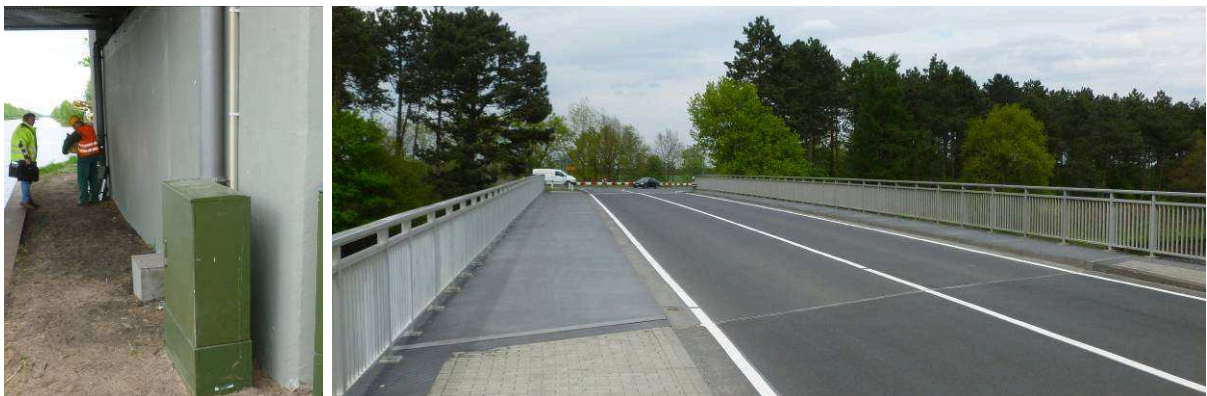
Bild 5 zeigt eine Ansicht der Brückenoberseite nach Abschluss der Grundinstandsetzung, bei der neben der KKS-Installation zahlreiche weitere Instandsetzungsarbeiten, wie die Erneuerung eines der Fahrbahnübergänge, eine umfangreiche Instandsetzung eines Widerlagers sowie eine Erneuerung des Korrosionsschutzes der Stahlbauteile durchgeführt wurden.

Bild 5: Links: Controller- und Gleichrichterschrank angeordnet im Bereiche einer Widerlagerwand, Rechts: Ansicht der Brückenoberseite nach Abschluss der Grundinstandsetzung der Brücke
