Raupach, Michael; Bruns, Michael

Kathodischer Korrosionsschutz von Stahlbetonbauwerken im Wasserbau - Anwendungsmöglichkeiten und Praxisbeispiele –

Kathodischer Korrosionsschutz von Stahlbetonbauwerken im Wasserbau
- Anwendungsmöglichkeiten und Praxisbeispiele -

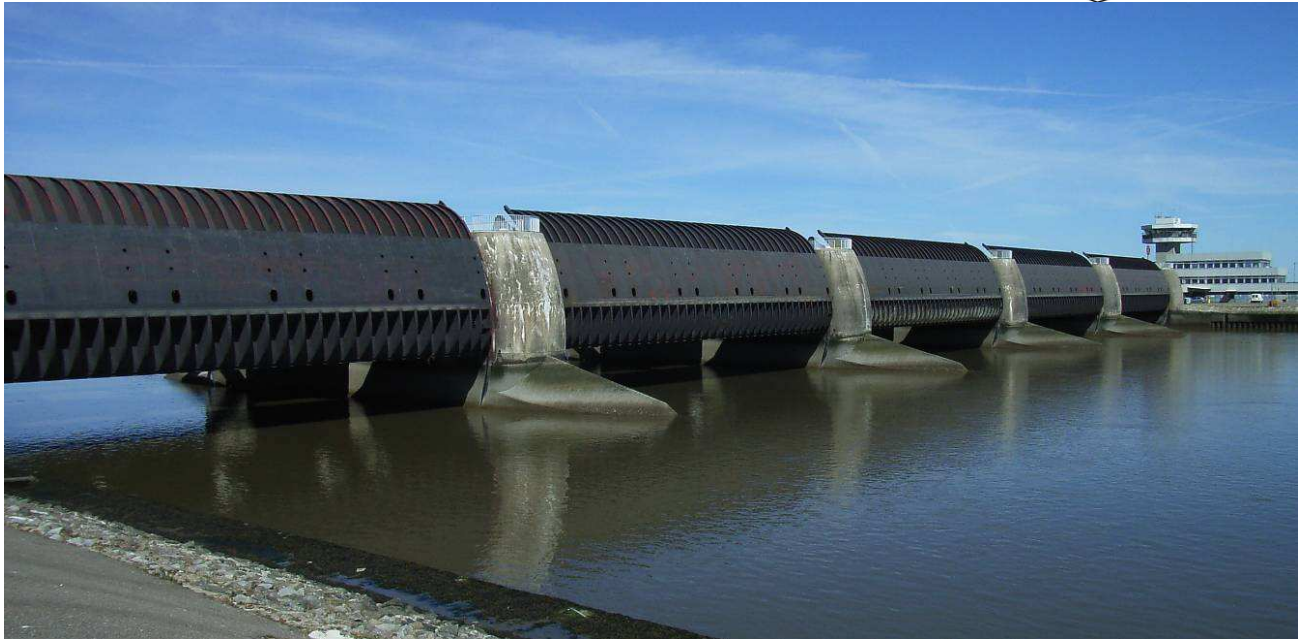
Das Sielbauwerk des Eidersperrwerkes wurde 1972 in Betrieb genommen. Es besitzt 5 Öffnungen mit jeweils 40 m lichter Durchflussweite. Diese Öffnungen werden durch Pfeilerbauwerke begrenzt und durch Spannbetonträger überbrückt. Diese Spannbetonträger mit elliptischen Querschnitt (Wehrträger) nehmen einerseits über Drehgelenke die Kräfte aus den Sielverschlüssen auf und leiten sie in die Pfeilerbauwerke ab; andererseits sind sie im Inneren als Straßentunnel ausgebaut. Die Segmenttorantriebe befinden sich in den Pfeilerbauwerken. Bild 1 zeigt eine Ansicht des Sielbauwerks.

Bild 1: Sielbauwerk des Eidersperrwerks (von der Binnenseite)

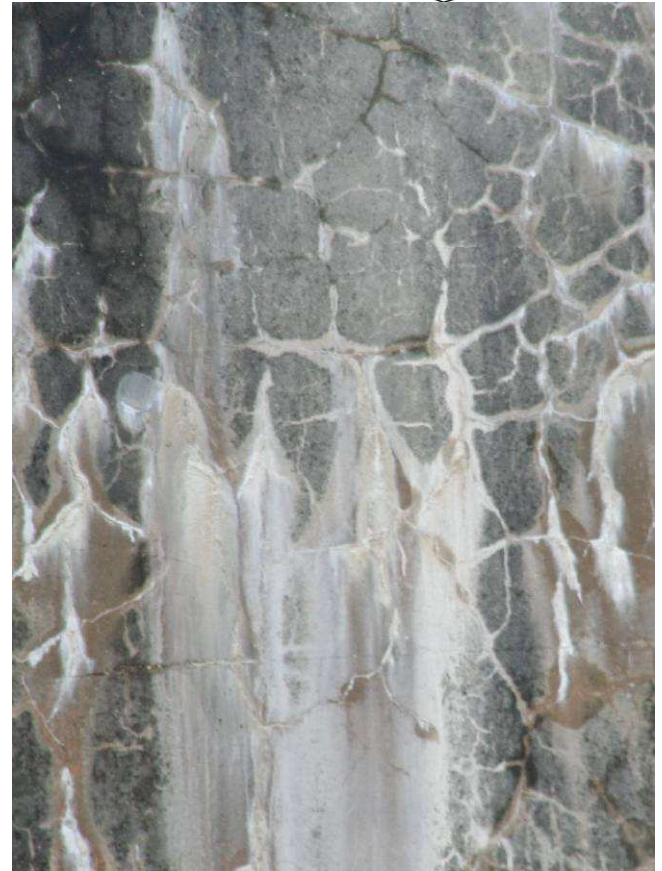
Insbesondere im Bereich der jeweils stirnseitig vorhandenen Korbbögen der Sielpfeiler des Eidersperrwerks oberhalb der Eisabweiser sind teilweise ausgeprägte Netzrisse mit Aussinterungen vorhanden (siehe Bilder 2 und 3). In der Vergangenheit durchgeführte Kernbohrungen in diesem Bereich zeigten, dass hier auch parallel zur Oberfläche verlaufende Schalenrisse bei einer Betondeckung von teilweise über 20 cm vorhanden sind. Am stärksten ausgeprägt ist diese Rissbildung auf der Binnenseite des Pfeilers 1 (siehe Bild 2). Aus den Bauwerksakten wurde ersichtlich, dass im Bereich der Korbbögen ein Beton B 450 mit Portlandzement PZ 375 verwendet wurde, im Bereich der Pfeilersockel und Eisabweiser unterhalb NN +2,00 m wurde dagegen ein B 300 mit Hochofenzement HOZ 275 verwendet. Im Bereich des B 300 unterhalb NN +2,00 m sind nur sehr vereinzelt Risse vorhanden, ausgeprägte Netzrisse wie im B 450 liegen hier jedoch nicht vor.

Bilder 2 und 3: Netzrisse am Korbbogen des Pfeilers 1 (Binnenseite) oberhalb NN + 2,00 m im Bereich des PZ-Betons. links: Übersicht, rechts: Detail

Im Rahmen früherer Untersuchungen wurden die folgenden Punkte als wahrscheinliche Ursachen für die vorhandenen Netz- und Schalenrisse im Bereich der Korbbögen aufgeführt:

- Spannungen infolge Temperaturunterschieden zwischen Kern- und Randbeton bei der Hydratation infolge der Verwendung eines Portlandzementes mit hoher Wärmeentwicklung
- In einigen Bereichen mangelhafte Nachbehandlung
- AKR muss in Betracht gezogen werden, da in der Kornfraktion 0/3 mm alkaliempfindliche Bestandteile enthalten sind und der Portlandzement bei einem Zementgehalt von 375 kg/m^3 genügend Alkalien liefert. Untersuchungen der BAW zeigten das AKR-Reaktionspotential auf.
- Grobes Bewehrungsraster und große Stabdurchmesser der oberflächennahen Bewehrung

Untersuchungen der Chloridgehalte des Betons in Abhängigkeit der Betondeckung ergaben sowohl im Bereich der Pfeilerstirnseiten (Korbbogen, Eisabweiser) wie auch im Bereich der Seitenflächen teilweise deutlich erhöhte Chloridgehalte. Im HOZ-Beton in der Wasserwechselzone wurden an beinahe allen beprobten Stellen Chloridgehalte größer 0,5 M.-% bez. auf den Zementgehalt selbst bei einer Betondeckung von 6-8 cm ermittelt. Selbst bei der planmäßig und, wie durchgeführte Betondeckungsmessungen zeigten, größtenteils auch vorhandenen Betondeckung von 5 cm ist eine großflächige Depassivierung der Bewehrung in diesem Bereich demnach wahrscheinlich. Auch im PZ-Beton der Korbbögen oberhalb NN + 2,00 m wur-

den erhöhte Chloridgehalte festgestellt. Wie sich bei Bohrkernuntersuchungen und anhand stellenweise vorhandener Abplatzungen zeigte ist auch hier insbesondere in den gerissenen Bereichen von Bewehrungskorrosion auszugehen. Im Gegensatz dazu sind im Bereich der Pfeilersockel und Eisabweiser noch keine nennenswerten äußerlich erkennbaren Schäden infolge Bewehrungskorrosion, wie z.B. Betonabplatzungen erkennbar.

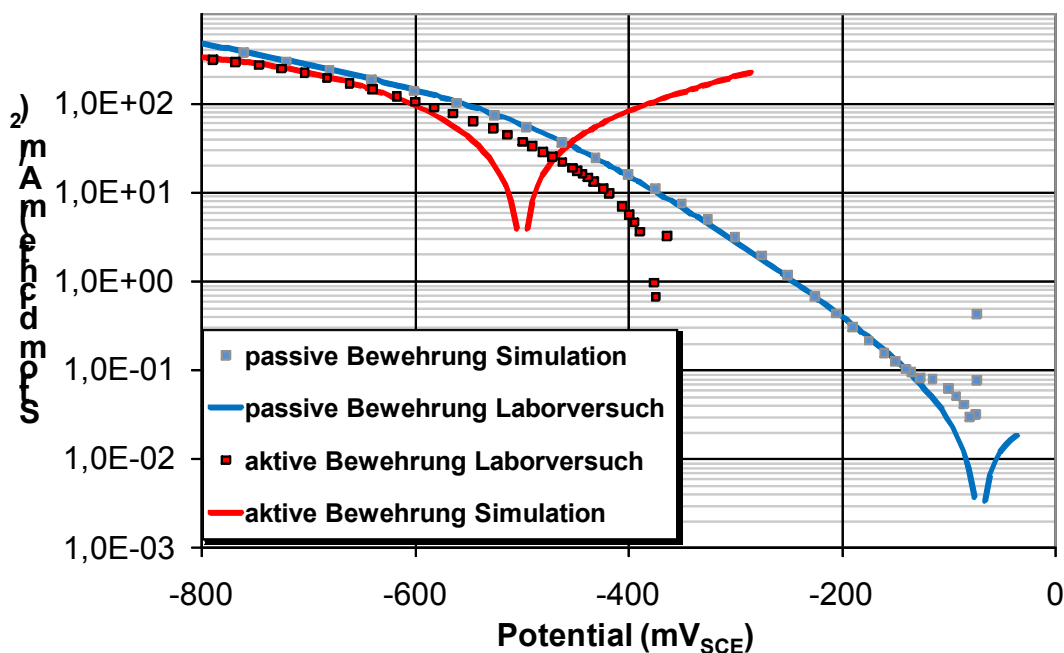
Als Eingangsparameter für die numerische Simulation werden die spezifischen Elektrolytwiderstände der Betone sowie die Polarisations-eigenschaften der aktiven und passiven Bewehrung und des Anodenmaterials benötigt. Da für keinen dieser Parameter Daten vom Objekt vorliegen, mussten hierfür Annahmen getroffen werden. Für die Polarisations-eigenschaften der aktiven und passiven Bewehrung wurden die in Bild 6 dargestellten Stromdichte-Potentialbeziehungen angenommen. Die gepunktet dargestellten Daten stammen aus Laborversuchen eines Forschungsprojektes des Instituts für Bauforschung der RWTH Aachen. Sie wurden im Fall der aktiven Bewehrung an einem Prüfkörper aus CEM I – Beton bestimmt, dem bei der Herstellung 4,0 M.-% Chlorid zugegeben wurde. Für den Prüfkörper, an dem die Kurve für die passive Bewehrung ermittelt wurde, wurde der gleiche Beton, jedoch ohne Chloridzugabe verwendet. Im Vergleich zur Labormessung wurde die Kurve der aktiven Bewehrung, die für die Simulation verwendet wurde, zu einem negativeren freien Korrosionspotential und einer höheren Korrosionsstromdichte verschoben, um eine noch höhere Korrosionsaktivität des Stahls nachzustellen.

Bild 6: Für die Simulationsrechnungen verwendete Polarisations-eigenschaften der Bewehrung

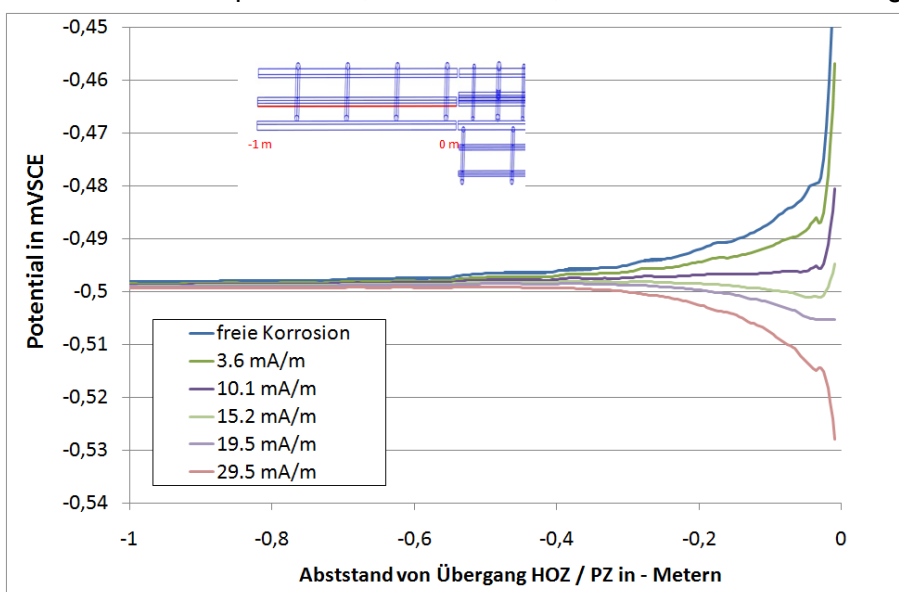
Exemplarisch zeigt Bild 8 den Verlauf des Potentials auf der Rückseite des mittleren Vertikalstabes im Bereich des HOZ Betons (aktive Bewehrung). Das freie Korrosionspotential der aktiven Bewehrung im HOZ-Beton wurde für die Simulation zu -500 mV_{SCE} angenommen. Je stärker die Potentialverschiebung in positive Richtung ausfällt, desto stärker korrodiert der Stab an der jeweiligen Stelle. Bei Potentialen negativer -500 mV ist der Stab an der jeweiligen Stelle kathodisch polarisiert, was bedeutet, dass eine Eisenauflösung nicht stattfindet.

Bild 8: Potentialverlauf auf der Rückseite des mittleren Vertikalstabes im HOZ bei ausgeschalteter KKS Barriere und bei verschiedenen Schutzströmen bezogen auf die Länge der KKS Barriere

Wie in Bild 8 zu erkennen ist findet bei freier Korrosion und den Annahmen des Modells die stärkste Korrosion im Bereich der ersten 20 bis 30 cm statt. Bei einer längenbezogenen Stromdichte der KKS Barriere von 19,5 mA/m wird in den Simulationsrechnungen die Makroelementkorrosion in diesem Bereich dagegen vollständig unterdrückt. In tiefer liegenden Bereichen liegt die anodische Polarisierung der Stahloberfläche bei diesem Schutzstrom mit maximal 1,5 mV bei vernachlässigbaren Werten, was praktisch gesehen einem vollständigen Ausschalten der Wirkung der Makroelementkorrosion gleich kommt.
