Romanian Journal of Geography

EVALUATION DE LA QUALITÉ PHYSIQUE DE LA RIVIÈRE COȘUȘTEA (BASSIN DE JIU) PAR LA MÉTHODE TÉLÉOS

GABRIELA MOROȘANU*, GISELE VERNIERS**, LILIANA ZAHARIA***

Assessing the physical quality of the Coșuștea River (Jiu River Basin) by the Téléos method. The assessment of the rivers' physical quality is one of the Water Framework Directive (WFD CE/ 60/2000) requirements and, as a result, there have been a number of methods developed by member-states that are tested and continually improved. Téléos (developed in 1998–1999 under the LIFE Environment WALPHY Project) is one of these methods targeted for analyzing the physical state of rivers in order to meet the demands of hosting and preserving the fish habitat and other biological components. In our study, three sectors of the Coșuștea River (SW Romania, 77 km long) were used to apply the Téléos method, in order to identify the river reaches characterized by a poor ecological and geomorphological condition that could be later restored. Descriptive elements of the Coșuștea River's morphological state, as required by WFD, make up the four Téléos indicators of aquatic habitat: heterogeneity, attractiveness, conne

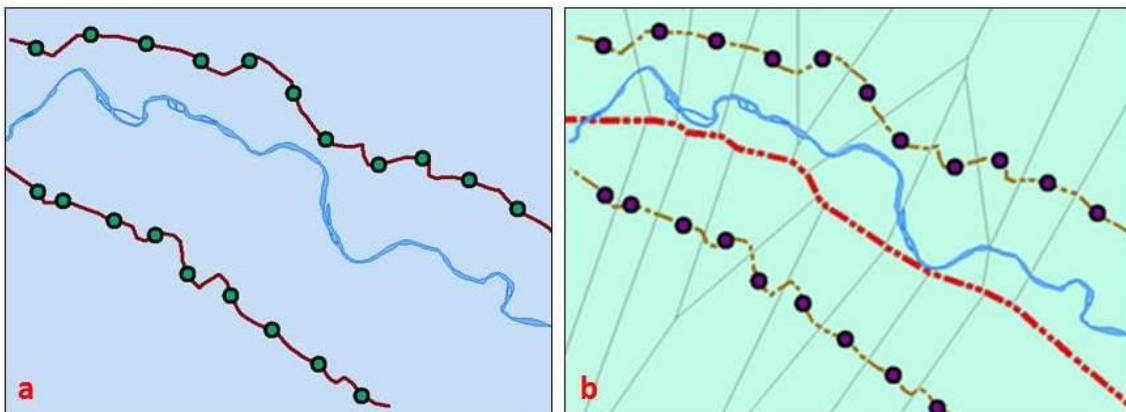
Fig. 2 – Les étapes suivies pour la délimitation de l'axe fluvial dans l'environnement SIG. Exemple du secteur Șișești:
a. – la création des polygones de la plaine alluviale; b. – la délimitation de l'axe de l'écoulement suivant l'intersection des polygones Thiessen.

Dans l'analyse physico-géographique des trois secteurs retenus, la délimitation des composantes alluviales (talweg, plaine alluviale) a joué un rôle primordial pour les observations et les mesurages de la morphologie fluviale (longueur axiale, largeur et profondeur du lit, etc.), comme on va voir plus en détail dans le sous-chapitre suivant. Ainsi, il a été nécessaire de délimiter sur les plans topographiques 1: 5000 (ANCPI – Agence Nationale du Cadastre et Publicité Immobilière) le lit mineur et la limite de la plaine alluviale des trois secteurs analysés (Fig. 2a – Corcova; b – Șișești et c – Nadanova), à partir de l'axe alluvial, définie comme la ligne d'égale distance dans tous ses points entre les limites de la plaine alluviale ou de la prairie (Rabotin, 2005). Selon la technique décrite par Rabotin, on a procédé à la numérisation de l'axe alluvial en milieu SIG (avec l'aide du logiciel ArcGIS), en réalisant les actions présentées ci-dessous dans la Figure 2, et on prend l'exemple du secteur Șișești pour illustrer les étapes d'analyse.

Premièrement, deux polygones en bordure de la prairie sont créés dans l'environnement SIG (Fig. 2a). Ceux-ci sont fusionnés pour créer un réseau de points équidistants (20 segments de même longueur). Ensuite, les polygones de Thiessen, et, dans une dernière étape, nous procédons à la numérisation de l'axe alluvial qui va créer une nouvelle classe d'entités poly-lignes et sera vectorisé dans une nouvelle session d'édition d'axes alluviaux, suivant la succession de segments (polygones de Thiessen) situés au milieu du lit majeur (Fig. 2b).

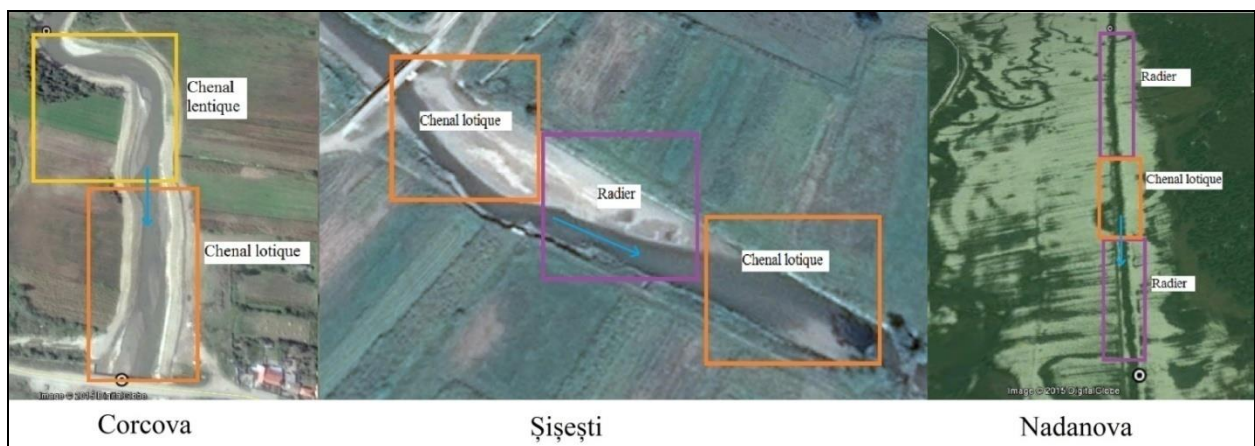
Fig. 6 – La succession des faciès sur les trois tronçons. Les images proviennent de Google Earth (2017) et ne correspondent plus à la situation au moment de l'enquête de terrain (2015).

Parmi l'ensemble des paramètres inclus dans la première partie de la fiche Téléos, le plus complexe, englobant des différents descriptifs de l'écoulement, est le faciès de l'écoulement, qui se traduirait comme une séquence constituée de deux ou plusieurs types de comportements hydrauliques, définis par la vitesse du courant en fonction de la profondeur et largeur du lit qui lui correspondent (Peeters et Verniers, 2009). Dans les trois tronçons, des différents faciès ont été identifiés, voire davantage dans un seul tronçon, permettant à la rivière de s'écouler à des vitesses différentes et de former des cordons sableux qui rendent possible la diversification de la végétation et de l'habitat pour les espèces aquatiques. Les faciès d'écoulement qui ont été trouvés synthétisent ainsi la variation des quatre descripteurs hydrauliques pouvant être obtenus à partir des mesurages susmentionnés (indicateurs de forme et du substrat): la pente, le débit, la largeur et la rugosité du lit (Malavoi et Souchon, 2002). Le dernier est dicté par la nature du substrat, mais il peut aussi changer au long de la même séquence lithologique en présence des obstacles d'écoulement, des incisions du lit ou lorsqu'une partie du tronçon a été artificialisée (Peeters et Verniers, 2013). Au long des trois tronçons d'étude, trois types de faciès ont été identifiés, également utilisés dans l'approche Qualphy (Moroşanu *et al.*, 2017): chenal lotique (LOT), radier (RAD) et zone lenticule avec des mouilles (MOU). La succession des faciès est illustrée sur la Fig. 6.

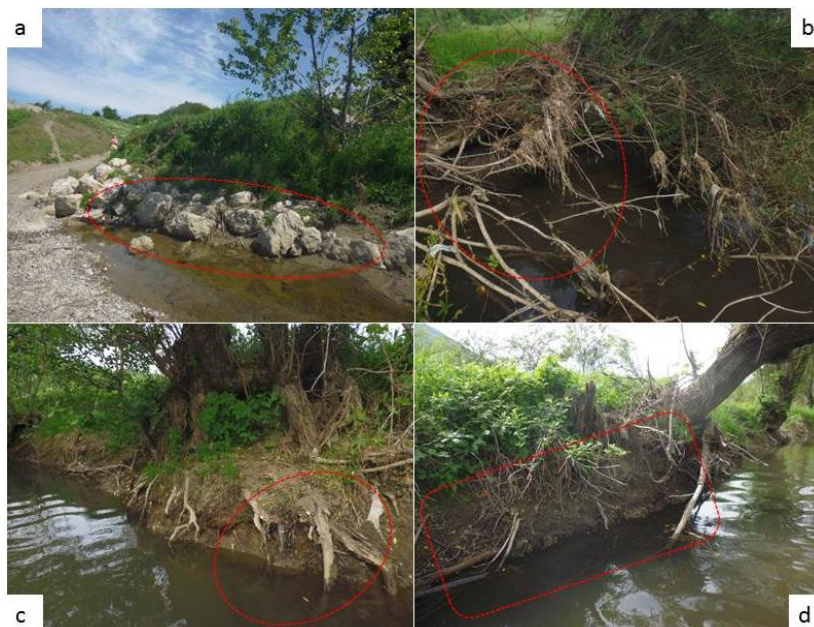
Fig. 8 – Exemples de zones de frayères: a) Gravières stables (au moins temporairement entre deux crues morphogènes) jouant le rôle de cachettes pour les poissons et les larves; b), c), d) – Végétation immergée et racines des arbres qui soutiennent la stabilité des berges et offrent des abris aux espèces aquatiques pour l’accouplement et la fraie à Nadanova.

En ce qui concerne les cachettes et les abris pour les poissons, c'est toujours le tronçon de Nadanova qui se remarque par une variété de frayères en raison de la présence de racines des arbres et des sous-berges, par rapport aux deux autres tronçons aval (Şişeşti et Corcova), où seuls les amas de graviers déposés lors des grandes crues pourraient avoir temporairement de telles fonctions pour les biontes (Fig. 8).
