CAPÍTULO 22

Ecos de la tormenta de Comodoro Rivadavia en el Valle Inferior del Río Chubut. Aporte de sedimentos al Río Chubut desde la cuenca del Río Chico

Ecós de la tormenta de Comodoro Rivadavia en el Valle Inferior del Río Chubut. Aporte de sedimentos al Río Chubut desde la cuenca del Río Chico

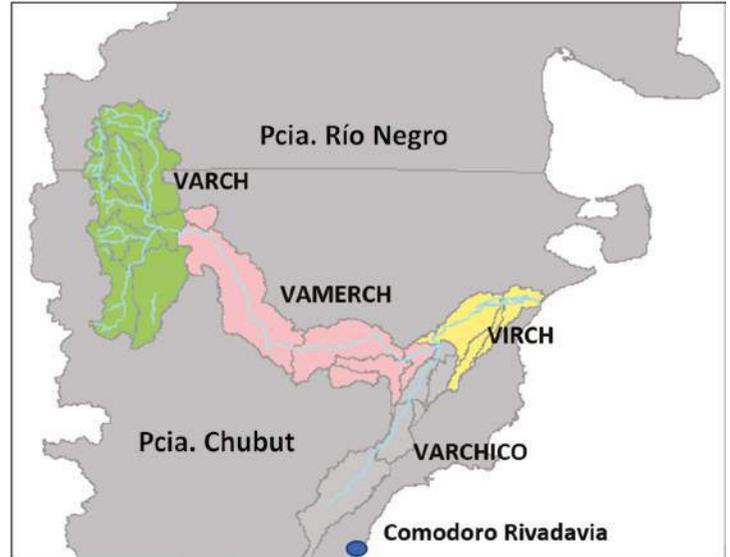
Figura 1. Mapa de ubicación de la cuenca del Río Chubut y Río Chico (VARCH: Valle Alto del Río Chubut; VAMERCH: Valle Medio del Río Chubut; VIRCH: Valle inferior del Río Chubut; VARCHICO: Valle del Río Chico).

El curso del Río Chubut puede subdividirse en tres tramos, el superior, medio e inferior (Fig. 1). El tramo superior abarca la zona de las nacientes tanto en la provincia de Chubut como de Río Negro. El Río Alto Chubut nace en la Provincia de Río Negro. Antes de ingresar en territorio chubutense recibe los aportes de los arroyos Maitén y del Portezuelo y entonces recibe el nombre de Río Chubut. En territorio chubutense recibe las aguas de los arroyos Leleque, luego del Ñorquinco y del Río Chico en el paraje Fofó Cahuel. Desde el sur escurren las aguas transportadas en el Río Gualjaina que colecta los aportes del arroyo Lepá y Tecka. El tramo superior culmina en el paraje denominado “costa del Chubut” en donde confluyen el Río Chubut con el Río Gualjaina (Valladares 2004a). El tramo medio atraviesa la amplia meseta patagónica de oeste a este sin recibir aportes de tributarios permanentes. Sin embargo, los numerosos cañadones con arroyos efímeros son sede de crecidas torrenciales cuando llueve oca-

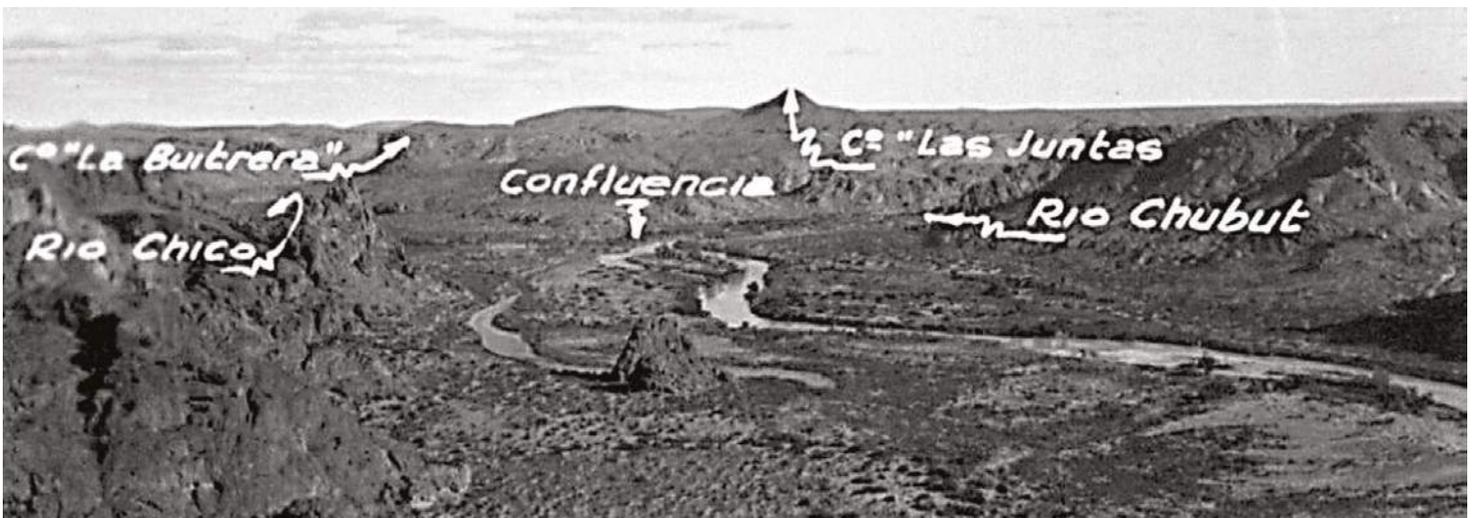
Figura 2. Confluencia del Río Chubut y Río Chico antes de la construcción del Dique F. Ameghino (década de 1940). Vista desde el borde sur del valle mirando hacia aguas arriba. A la derecha se observa el valle del río Chubut, mientras que el Río Chico proviene desde la izquierda de la foto. Pronsato 1950.

El Río Chico es un tributario intermitente del Río Chubut, es decir que solamente realiza aportes de caudales cuando se producen tormentas intensas en su cuenca. La confluencia se ubicaba en lo que actualmente es el Dique Florentino Ameghino. La Figura 2 muestra una vista de la confluencia

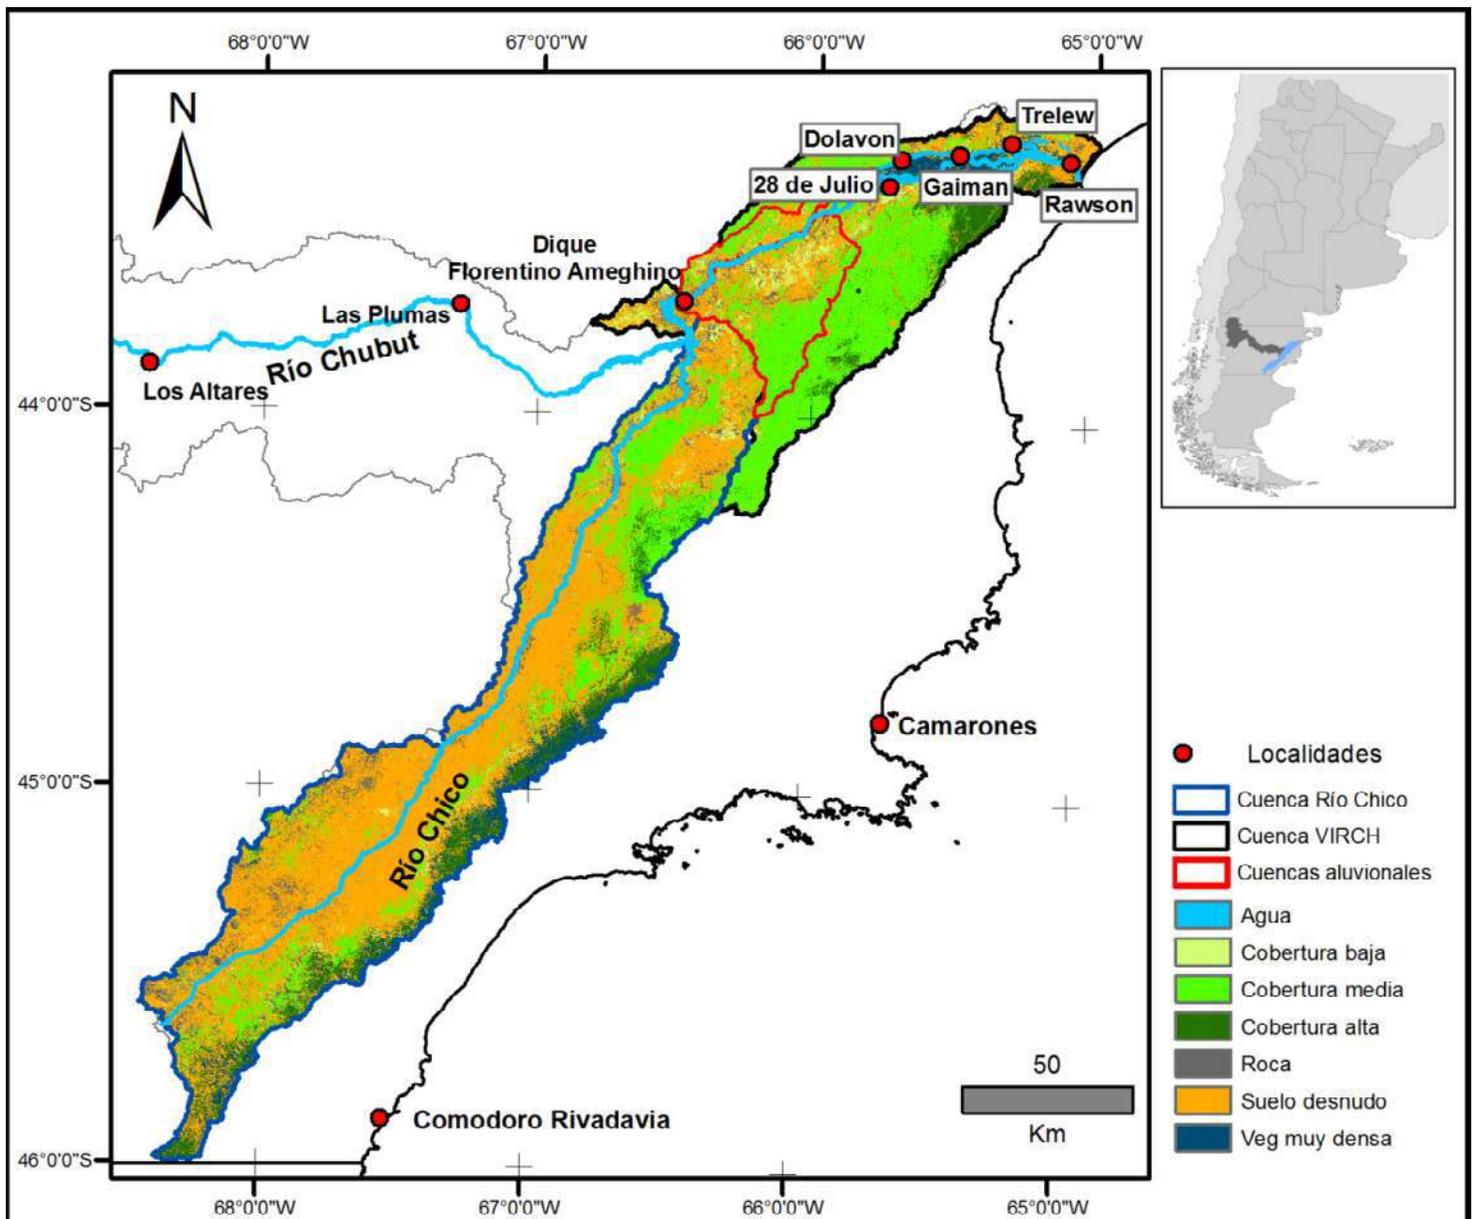
Figura 3. Mapa de cobertura del suelo para las cuencas del Río Chico y del Valle Inferior del Río Chubut. Imagen: Landsat 8 OLI, agosto de 2016. (Fuente: elaboración propia).

La Figura 3 muestra el mapa temático resultante. En términos de porcentaje de cobertura, en la Cuenca del Río Chico (área total 10572 km²), un 28% corresponde a cobertura vegetal, de los cuales un 3% es Cobertura baja, un 17% Cobertura media y un 8% es Cobertura alta. La categoría Suelo desnudo cubre un 62% de la cuenca. Si comparamos estos valores con las cuencas aluvionales (área total 1502 km²), vemos que un 53% corresponde a cobertura vegetal (10.5% Cobertura baja, 42% Cobertura media, 0.5 % Cobertura alta) mientras que un 41% corresponde a Suelo desnudo. La categoría Roca cubre un 5,7 % en la Cuenca del Río Chico y un 6,1 % en las cuencas aluvionales. Estos resultados sugieren que la enorme superficie de suelo desnudo en la cuenca del Río Chico podría ser una de las causas de los aportes extraordinarios de sedimentos del Río Chico en el evento de abril del 2017. Finalmente, es importante destacar que todo mapa temático generado a partir del uso de sensores remotos y técnicas de clasificación digital debe ser rigurosamente validado con información de campo, por lo que estos resultados son sólo preliminares y permiten una evaluación aproximada de las diferentes coberturas.

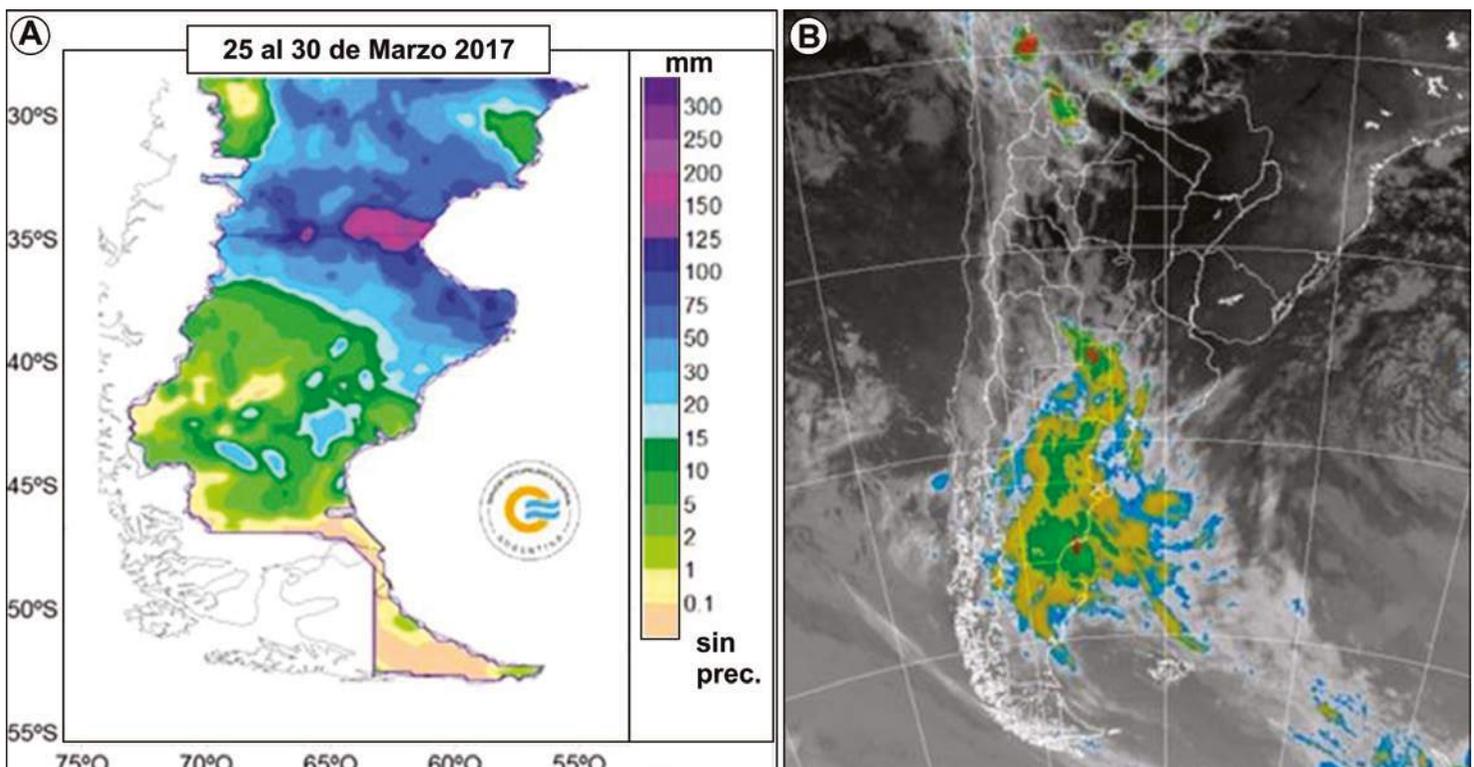
Figura 4. Izquierda: Acumulados de precipitación entre los días 25 a 30 de Marzo de 2017 en Patagonia. (Fuente: Servicio Meteorológico Nacional). Derecha: Temperatura de los topes nubosos del día 29 de marzo a las 23:45 UTC del satélite geostacionario GOES-13 - ver detalles en el texto. (Fuente: Servicio Meteorológico Nacional).

La temperatura de los topes nubosos del día 29 de marzo (Fig. 4) nos muestra la zona afectada por nubosidad el primer día del evento. Los colores verdes y rojos indican los valores menores de temperatura es decir donde la nubosidad tiene mayor desarrollo vertical y está asociada a tormentas más severas, mostrando el epicentro en la zona cercana a Comodoro Rivadavia. En esta ciudad se registró un acumulado de precipitación de 232 mm en 24 horas (30 de marzo), 290 mm en 48 horas, contabilizando un total de 330 mm entre el día 29 de marzo y el 4 de abril a las 9 hs de la mañana (Fig. 5). Este tipo de situación sinóptica denominada

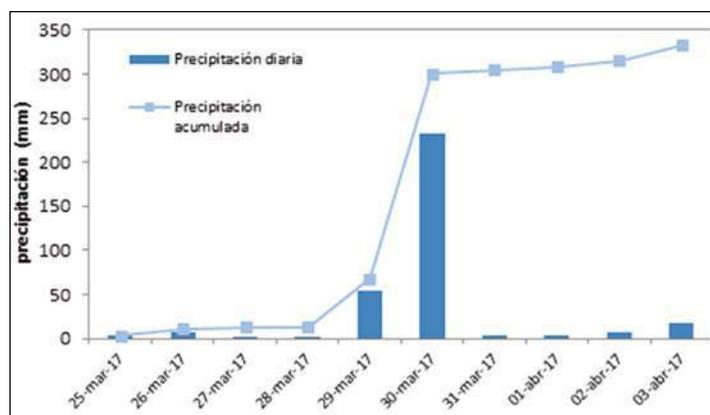
Figura 5. Precipitación diaria y acumulada entre el 25 de marzo al 3 de abril de 2017, registrados en la estación meteorológica del Aeropuerto de Comodoro Rivadavia (datos del Servicio Meteorológico Nacional).

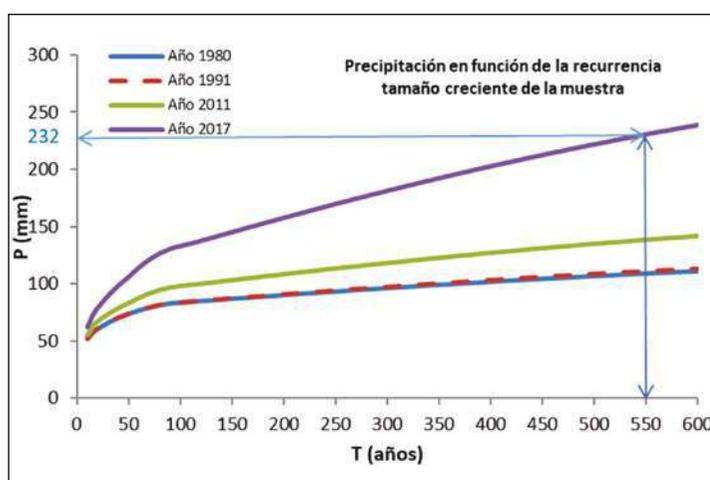
Figura 6. Precipitación vs. Recurrencia de la tormenta en el sitio, para tamaños de muestras crecientes. Fuente datos: estación aeropuerto del SMN, Comodoro Rivadavia

mente (Chachero 2012, 2014a, 2014b; Serra et al. 2017b). Se observa un aumento del valor de precipitación para la misma recurrencia, a medida que aumenta la magnitud de la serie de tiempo analizada. Esto ocurre porque se van incorporando a la serie, eventos de gran magnitud sin precedentes en el registro de datos. Al incorporar a la serie el dato de la tormenta extrema de 2017, y 5 nuevos datos, la proyección para una precipitación de 232 mm en 24 hs, resulta de 550 años de recurrencia. El análisis es suficientemente demostrativo de una tormenta extrema de magnitud no prevista, con las funciones de inferencia estadística que al momento se disponían.

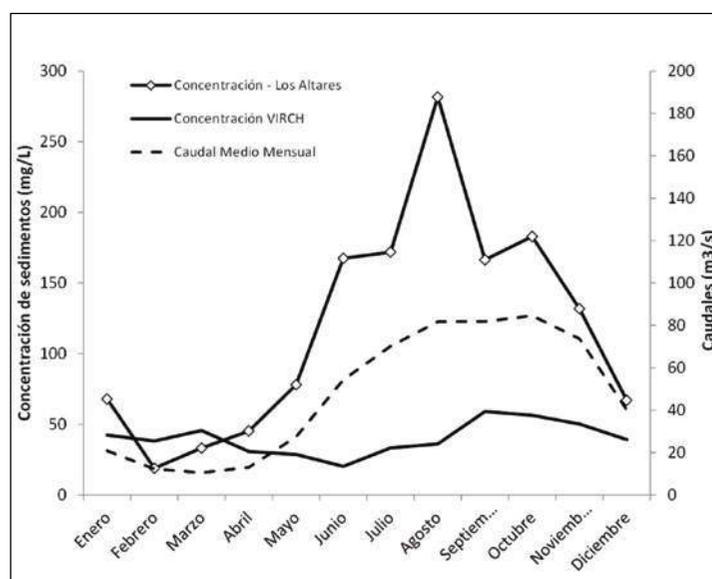
Figura 9. Variación estacional de la concentración de sedimentos en el Río Chubut en Los Altares y en el VIRCH. También se incluye en el gráfico la distribución mensual de caudales del Río Chubut en Los Altares.

La concentración de sedimentos en el Río Chubut varía estacionalmente (Fig. 9). El valor mínimo de concentración media mensual aguas arriba del dique Ameghino es de 19 mg/L

en el mes de febrero, y el máximo es de 282 mg/L en el mes de agosto. La variación estacional de la concentración se corresponde con la variación de caudales. El estiaje del Río Chubut se produce en el verano con un mínimo del caudal medio mensual en marzo de 10,5 m³/s. El caudal medio mensual máximo se produce durante el invierno y la primavera.

La señal de concentración de sedimentos observada en el VIRCH también posee una variación estacional. El efecto de retención de sedimentos del embalse se observa en dos aspectos de esta señal. Por un lado, es evidente que la concentración es mucho menor, variando entre 20 mg/L y 59 mg/L con un promedio de 40 mg/L. Por otro lado, la onda de variación está desfasada respecto de la variación observada en Los Altares. El valor mínimo de concentración registrado en el VIRCH se produce en el mes de junio, momento en que inician las crecidas y el mayor ingreso de sedimentos al embalse. La concentración máxima se produce más tarde, en el mes de septiembre, un mes después del pico de caudales invernales.

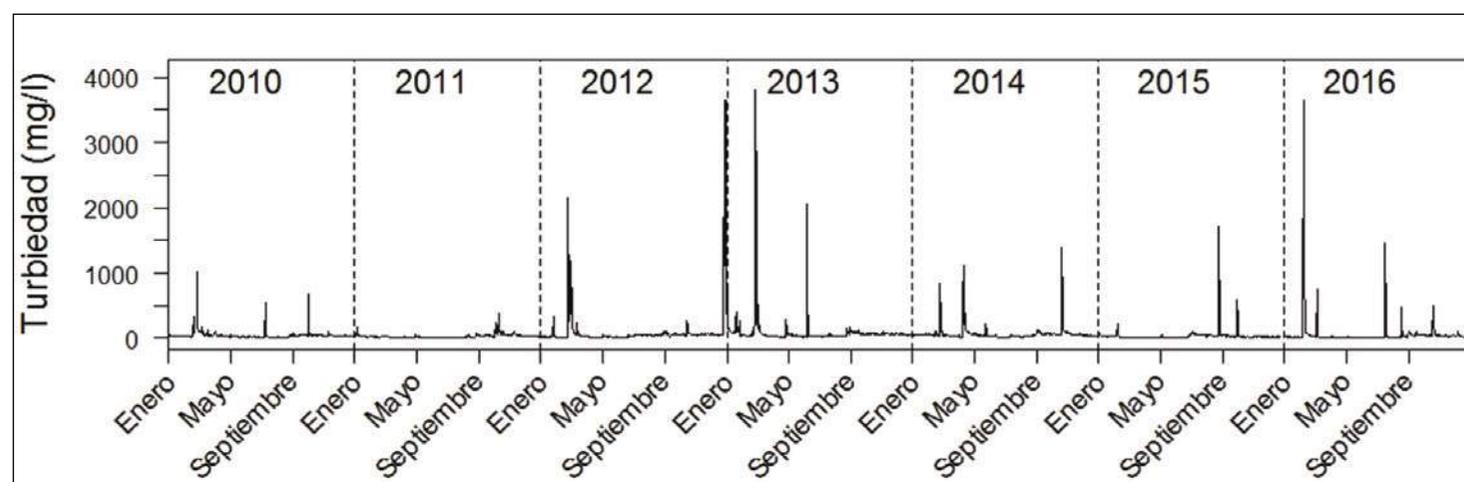
Figura 10. Turbiedad del agua registrada en la toma de la planta potabilizadora de la ciudad de Puerto Madryn en Trelew, en el periodo 2010-2016. (Fuente: Servicoop Puerto Madryn).

Abordaremos ahora los episodios locales de turbiedad. Las precipitaciones en la región oriental del Chubut no presentan una marcada estacionalidad. Esto significa que las lluvias se distribuyen a lo largo de todo el año. Por otro lado, cuando ocurren precipitaciones, tienen corta duración y elevada intensidad. La generación de sedimentos está asociada a este tipo de eventos, especialmente a aquellos que ocurren en la zona comprendida entre el Dique Ameghino y la localidad de 28 de Julio. Esta zona, por su geología y escasa cobertura vegetal, ha sido identificada como la principal fuente de sedimento del valle inferior por diferentes estudios (Serra 1999; Luque et al. 2002; Bastida et al. 2017). Estos eventos de precipitación-generación de sedimentos ocurren alrededor de 8 veces al año (rango período 2010-2016: 4-13 eventos/año), principalmente en primavera y verano. Las mediciones continuas de turbiedad en las plantas potabilizadoras dan cuenta de estos eventos (Fig. 10).

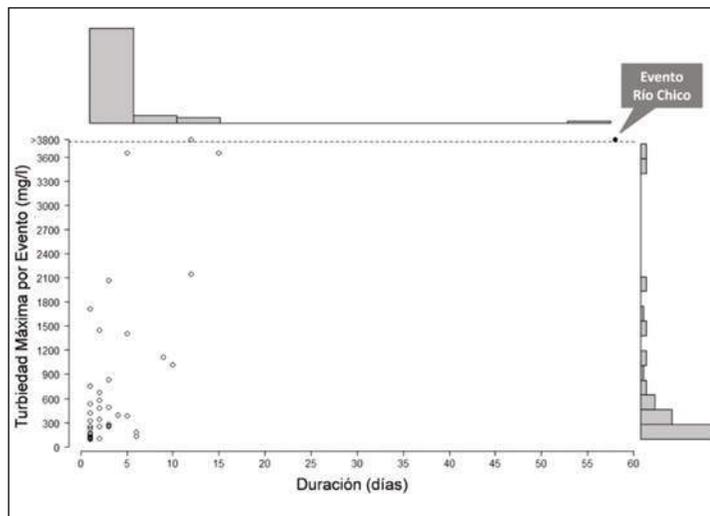
Figura 11. Turbiedad Máxima versus Duración por Evento registradas en la toma de la planta potabilizadora de la ciudad de Puerto Madryn en Trelew, en el período 2010-2016. Las barras verticales y horizontales representan las distribuciones de frecuencia de la turbiedad máxima y la duración por evento respectivamente. La línea punteada representa el límite máximo de detección. Fuente: Servicioop Puerto Madryn.

Estos eventos duran típicamente de 1 a 5 días, pero excepcionalmente pueden llegar a prolongarse hasta 15 días (Fig. 11). En relación a la turbiedad de los mismos, en promedio alcanzan una concentración máxima de 589 mg/L. Como se aprecia en las Figuras 11 y 12, generalmente se trata de eventos que no superan 1140 mg/L, alcanzando en contadas ocasiones picos máximos superiores a 2850 mg/L. En términos de producción de agua potable, estos eventos insumen costos adicionales en la potabilización, aunque sin consecuencias extremas para los usuarios, ya que por la corta duración del evento las plantas potabilizadoras pueden, en general, manejarse con las reservas propias del sistema. Vale agregar que las plantas potabilizadoras han sido diseñadas para valores usuales de turbiedad del río, por lo que cuando ésta supera el umbral de 1140 mg/L (equivalente a 600 UNT) encuentran dificultades para remover la carga de sedimentos del agua.

El evento extraordinario de precipitación sobre el Río Chico produjo una crisis hídrica inédita para las localidades del VIRCH y Puerto Madryn a causa de la crecida extraordinaria del Río Chico y el enorme acarreo de sedimentos hacia el Dique F. Ameghino. La turbiedad alta en el embalse y en el Río Chubut se mantuvo por casi 60 días, lo que provocó cortes y restricciones al suministro de agua potable por tres meses, una duración y picos máximos de turbiedad nunca imaginados en función de los eventos ocasionales que ocurren por las lluvias en el VIRCH (Fig. 11).

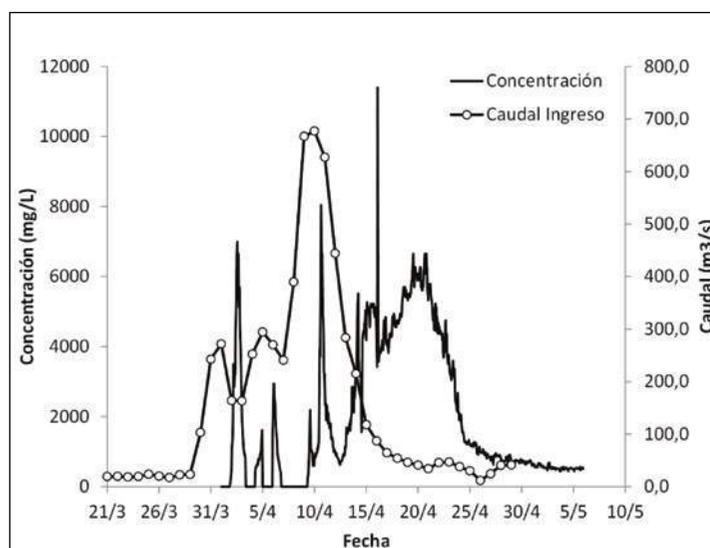
Figura 13. Variación en el tiempo de la concentración de sedimentos medidos en la toma de Puerto Madryn junto con el hidrograma de la crecida que ingresó al embalse.

En los primeros días de abril de 2017 el sistema de monitoreo de turbiedad de la planta potabilizadora de Puerto Madryn registró dos picos de turbiedad (Fig. 13). El primer pico ocurrió el 2 de Abril con una concentración de 6918 mg/L. El segundo pico ocurrió pocos días después, el 10 de Abril, alcanzando una concentración mayor de 7952 mg/L. El primer evento se originó con las lluvias de principio de abril que precipitaron sobre el VIRCH. Estos eventos se caracterizan por un rápido ascenso en la concentración. En cambio, luego del segundo evento, a partir del 12 de abril, la concentración comenzó a aumentar nuevamente, pero a un ritmo más lento y sostenido. Esta diferencia en la velocidad de los pulsos indica que el origen era distinto. El pico de la onda de turbiedad se alcanzó recién una semana después, con un valor de 6600 mg/L. Durante el 19 y 20 de abril la turbiedad del río fue anómalamente elevada manteniéndose en promedio próxima a 6000 mg/L. A partir del 20 de abril una brisa de esperanza, sino de alivio, llegó al VIRCH cuando la concentración comenzó a decrecer. Sin embargo, la turbiedad disminuyó igualmente con lentitud. Para los primeros días de mayo, la cola del evento de concentración persistía en 500 mg/L, unas diez veces más alta que los valores usuales del río (comparar con Fig. 9).

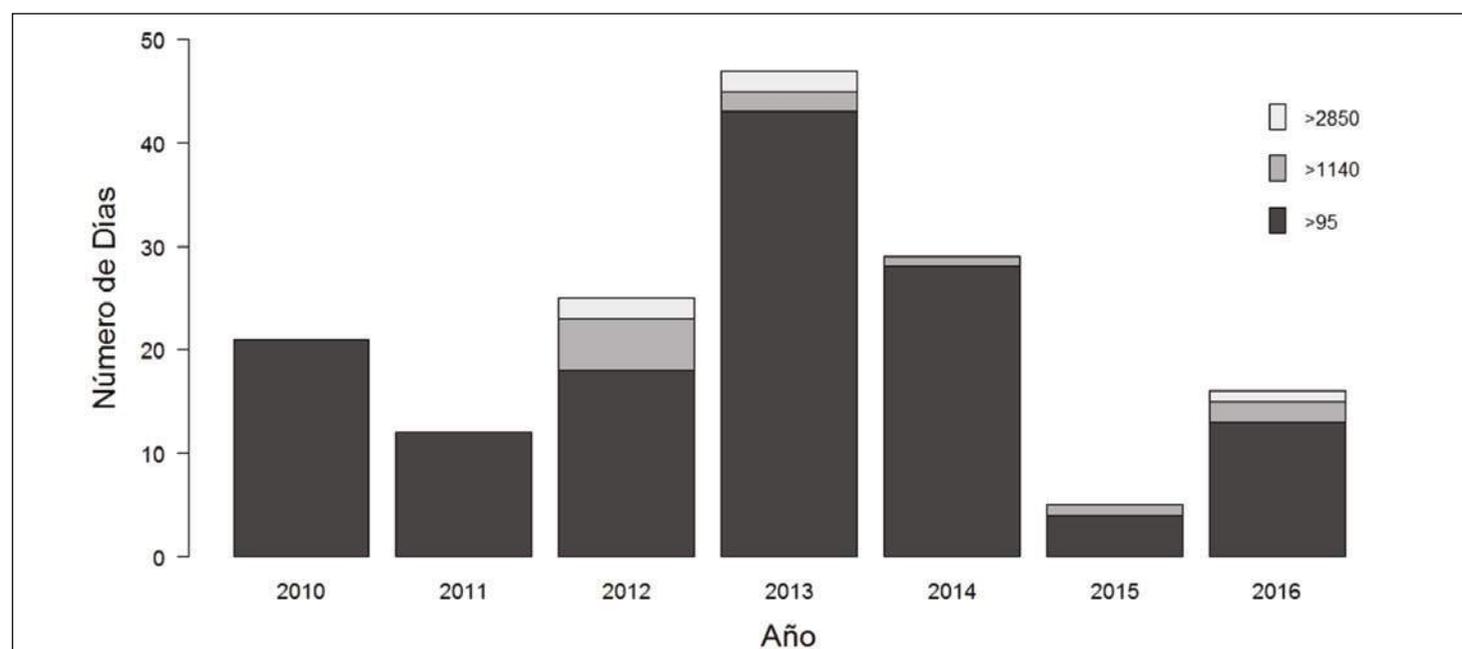
Figura 12. Gráficas de barras del número de días por año con eventos de diferentes niveles turbiedad del agua (medida en mg/L) registrada en la toma de la planta potabilizadora de la ciudad de Puerto Madryn en Trelew, durante el periodo 2010-2016. Escala de grises representa los niveles de turbiedad: Gris Oscuro >95 mg/L (50 UNT), Gris Medio >1140 mg/L (600 UNT) y Gris Claro >2850 mg/L (1500 UNT). (Fuente: Servicoop Puerto Madryn).

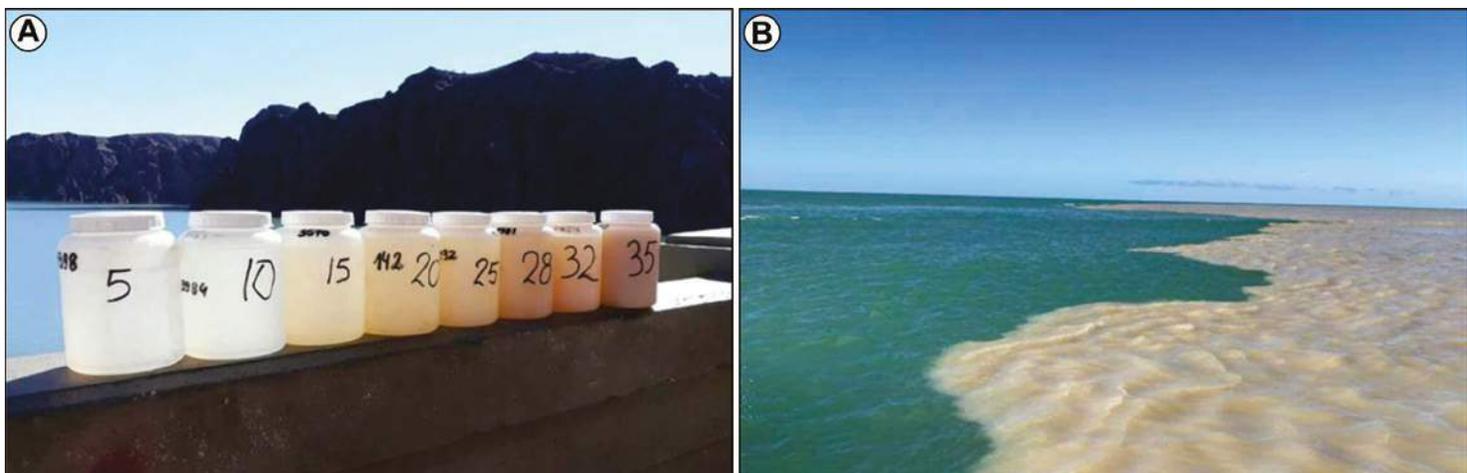
Figura 14. Izquierda: muestras de agua colectadas a distintas profundidades en el dique Ameghino (los números en las botellas indican la profundidad en metros). Derecha: vista de la descarga del Río Chubut en la Bahía Engaño.

¿Por qué resultó afectado el VIRCH, si el embalse debería haber retenido los sedimentos? Una situación muy curiosa producía perplejidad en quienes observan el embalse en esos días. El agua en la superficie en inmediaciones del dique estaba completamente limpia, sin embargo la calidad del agua que atravesaba las turbinas era muy diferente, estaba colmada de los sedimentos que impedían la potabilización en el VIRCH. Una colección de recipientes con muestras de agua colectadas a distintas profundidades muestra que mientras la muestra tomada a 5 m de profundidad estaba libre de sedimentos, la muestra de 35 m de profundidad evidenciaba un alto grado de turbiedad (Fig. 14A). Cabe señalar que a tal profundidad se encuentra la obra de toma de las turbinas. Dado que no existen otras tomas a niveles superiores no era posible (ni lo será en otras ocasiones) erogar agua más limpia. Restaba solamente actuar sobre los efectos de la crecida en el VIRCH y esperar a que precipiten los sedimentos en suspensión.

Por otro lado, cuando se produjo la descarga del río en el mar se verificó la situación contraria. La densidad del agua de mar es más alta debido al contenido de sales. Si asumimos que la densidad sea del orden de 1027 mg/L, resulta que el agua de mar es más pesada que la mezcla agua y sedimentos que transportaba el Río Chubut. Por tanto, la descarga del río “flotaba” (Fig. 14B).

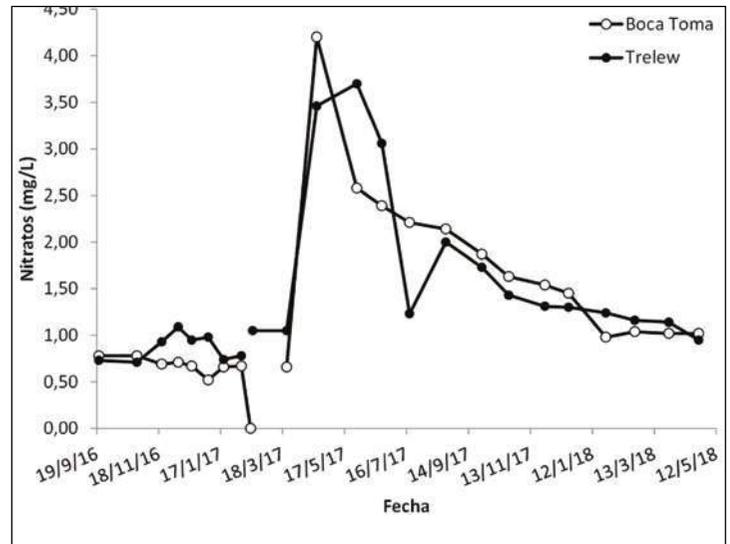
Figura 14. Concentración de nitratos a lo largo del tiempo muestreados en Boca Toma y en Trelew.

La comparación de la concentración de nitratos aguas arriba y aguas abajo del valle irrigado a lo largo del tiempo permite identificar que hay un efecto de las actividades humanas principalmente en la época de verano donde las actividades agrícolas tienen mayor desarrollo y el uso del agua es mayor (Fig. 15). En enero de 2017 se registró la mayor diferencia entre las concentraciones de Boca Toma y Trelew (0.46 mg/L NO_3^-). Sin embargo, el aporte de nutrientes derivado del evento extraordinario sobrepasa las diferencias observadas por el aporte de nutrientes antrópicos. A finales de abril de 2017 (luego del evento) las concentraciones registradas en Boca Toma fueron de casi seis veces mayores a las registradas en marzo de 2017 (diferencia de 3.54 mg/L NO_3^-). A partir de mayo de 2017 se registró una disminución paulatina en las concentraciones. En Boca Toma recién en enero de 2018 los valores parecieron estabilizarse. Otros nutrientes, no mostrados en esta sección, como el nitrógeno y el fósforo total también mostraron un aumento significativo después del evento (8 y 40 veces mayor luego del evento, respectivamente).
