**ESCUELA ACADÉMICO PROFESIONAL DE
INGENIERIA MECÁNICA ELÉCTRICA**

“Diseño e implementación de un taller especializado de reparación de rodete Francis, para disminuir sus costos de mantenimiento en la Central Hidroeléctrica Cerro del Águila”.

TESIS PARA OBTENER EL TÍTULO PROFESIONAL DE INGENIERO MECÁNICO ELECTRICISTA

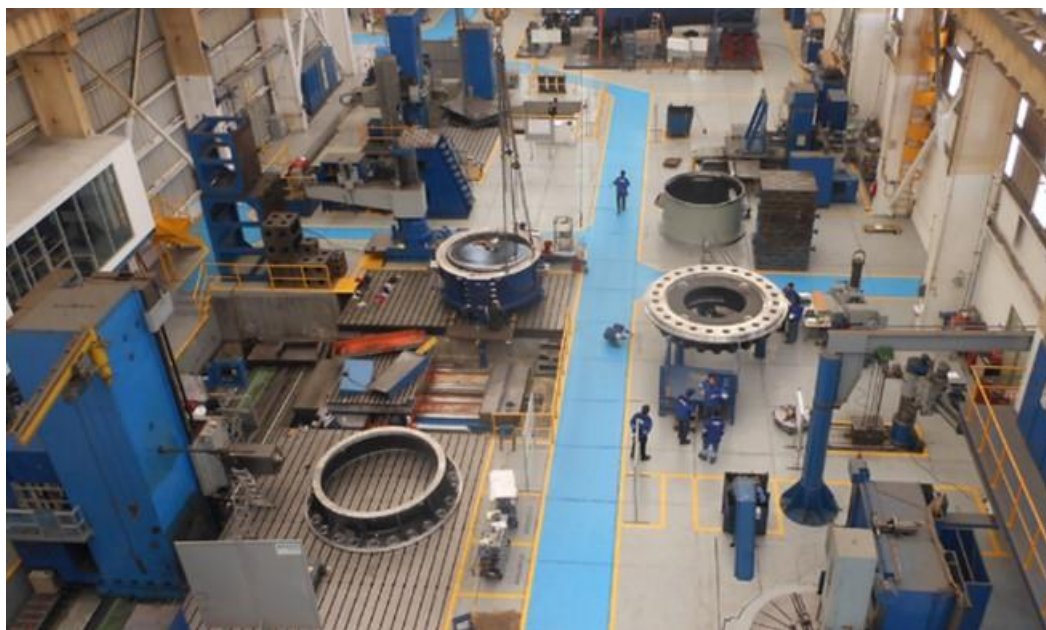
Figura 2: Taller de reparación de rodete de la empresa Andritz Hydro - México

El proyecto enfocado a la reparación del rodete en la hidroeléctrica Cerro del Águila en las instalaciones de la misma central, es implementar un taller especializado en la reconstrucción del rodete, para optimizar costo de reparación, tiempos de traslado del rodete al extranjero, mejor control del proceso de soldadura y menor tiempo de reparación.

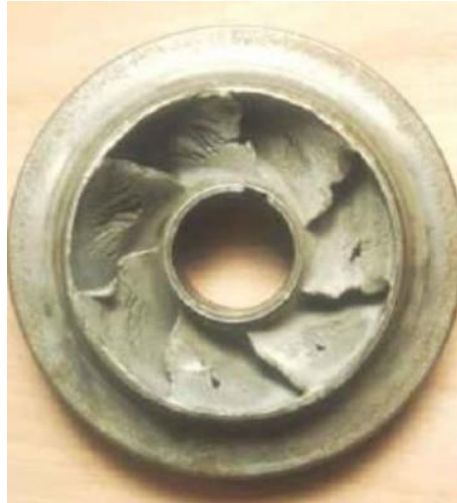
Figura 7: Rodete dañado por cavitación

La cavitación es un fenómeno que se debe considerar en el diseño de una gran variedad de máquinas sobre las cuales hay fluido circulante. Bajo determinadas condiciones, la cavitación puede disminuir la potencia suministrada y el rendimiento de las turbinas; también puede producir vibraciones, ruido y la erosión de los materiales más cercanos.

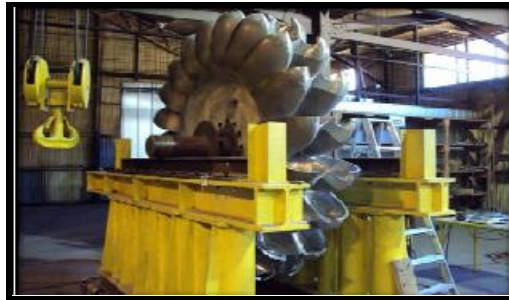
- b) **El balanceo estático.** Para el caso de balanceo de rodetes, La manera de balancear estáticamente este sistema es bastante sencilla. Se coloca el rodete sobre unos rieles como se muestra en la figura:

Figura 8: Balanceadora Estática

Como la masa de desbalance del rodete tiende a quedar en línea vertical hacia abajo, la masa de balanceo se coloca en posición opuesta. La magnitud y posición de la masa de balanceo se hace por tanteos, hasta que se obtiene el estado de balance, que es cuando el disco queda en equilibrio independientemente de la posición en que se coloque sobre los rieles. Este método se basa en que, cuando un sistema está balanceado estáticamente, la suma de momentos con respecto a un eje cualquiera que pase por su centro de rotación debe ser cero.

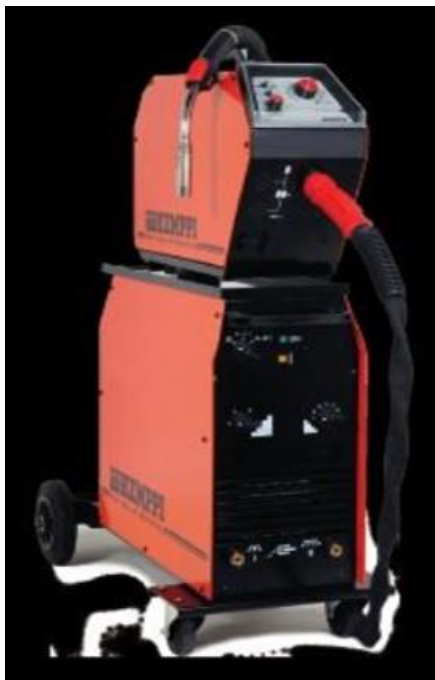
Marca	Modelo	Cantidad	Característica	Precio
KEMPOMAT	3200	03	Voltaje 230 V Factor de potencia 0.93 Rango de voltaje SMAW 10-420 Amp Rango de voltaje TIG 5-420 Amp Alimentador de alambre Promig 530 Evolution Panel de control ML Promig 530 Control MIG pulsada/sinérgica. Control de parámetros de soldadura. Selector del método de soldadura. Control dinámico SAW/MIG. Visualización de parámetros de soldadura. Prueba de gas.	US\$ 22,000

Figura 11: Máquina soldar para proceso GMAW

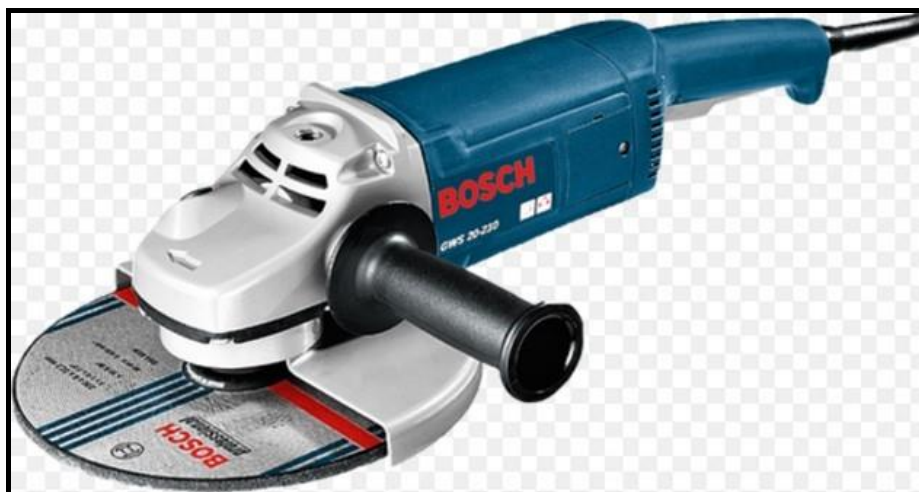
Figura 12: Esmeril eléctrico

Marca	Modelo	Cantidad	Característica	Precio
BOSCH	HSW-6238	03	AMOLADORA BOSCH HSW-6238 eléctrica de 7in con potencia de 2 HP, velocidad máxima de 8300 rpm.	US\$ 200
BOSCH	PSB9-1013	03	AMOLADORA BOSCH PSB9-1013 eléctrica de 7in con potencia de 2 HP, velocidad máxima de 6000 rpm.	US\$ 200
BOSCH	OF-1912-RE	03	AMOLADORA INDUSTRIAL OF-1912-RE neumática cabezal horizontal 7in con potencia de ½ HP, velocidad máxima de 6000 rpm.	US\$ 200

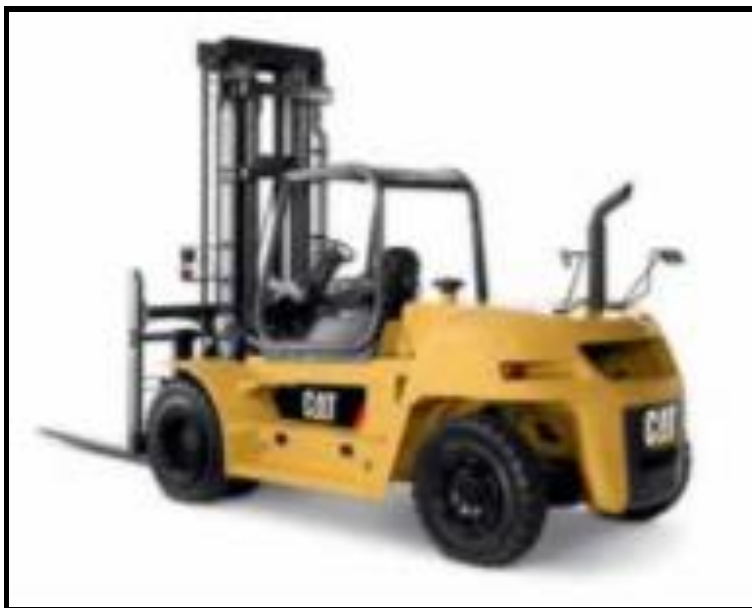
Figura 14: Montacarga

Marca	Modelo	Característica	Precio
CAT	P30000	Marca Caterpillar Modelo P33000 Serie T39A-10727 Año de fabricación 2016 Capacidad 15 Toneladas (33000 lb) Tipo de llantas Neumáticas	US\$ 40,000

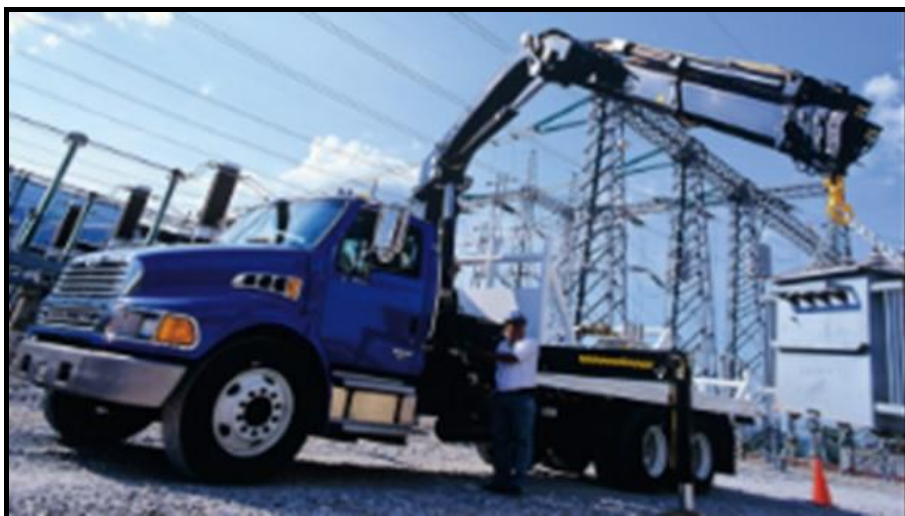
Figura 15: Camión grúa

Marca	Modelo	Característica	Precio
CAMION VOLKSWAGEN	Constellation 31390	Capacidad de Carga 30 toneladas	US\$ 90,000
GRUA HIAB	Grúa XS322	Capacidad de carga 31 toneladas	US\$ 60,000

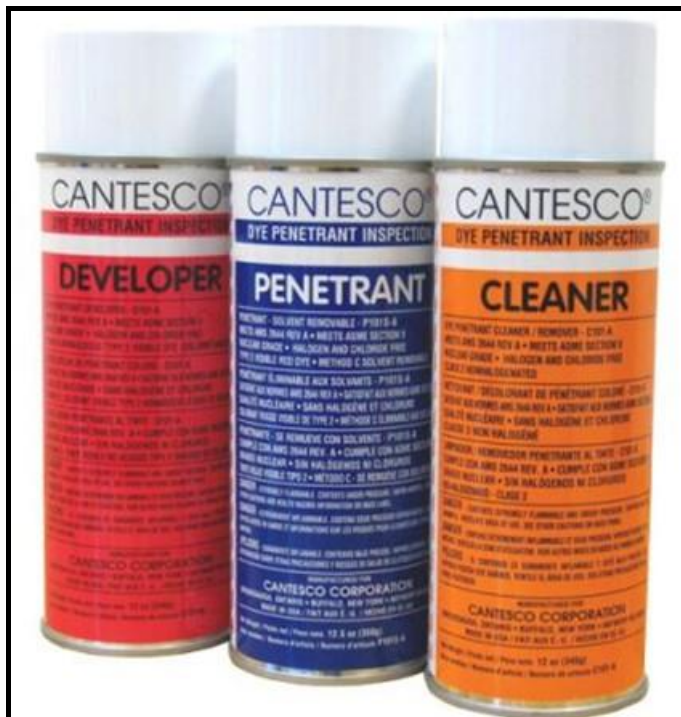
Figura 16: Líquidos penetrantes

Marca	Modelo	Cantidad	Característica	Imagen
CANTESCO		10	Kit juego de líquidos penetrantes	US\$ 100
MAGNAFLUX	Modelo Y-1	2	Equipo de partículas magnéticas	US\$ 1,500

r) Ensayos no destructivos: Entre los desbastados grueso y medio se lleva a cabo la aplicación de tintes penetrantes para detectar defectos y fisuras.

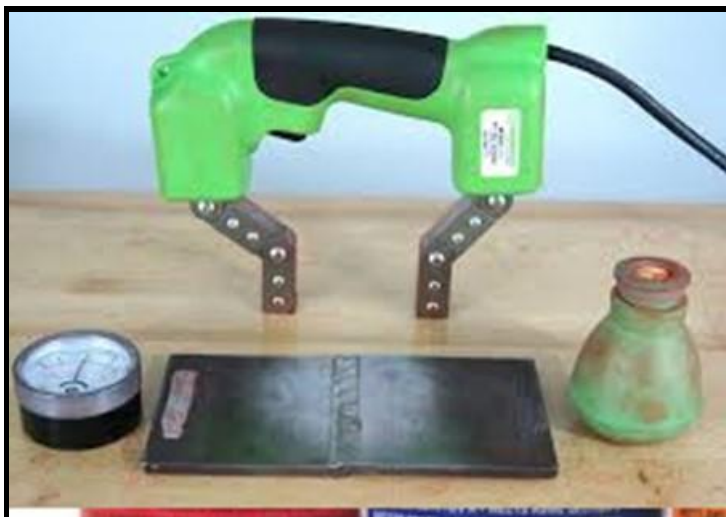
Figura 17: Equipo de partículas magnéticas

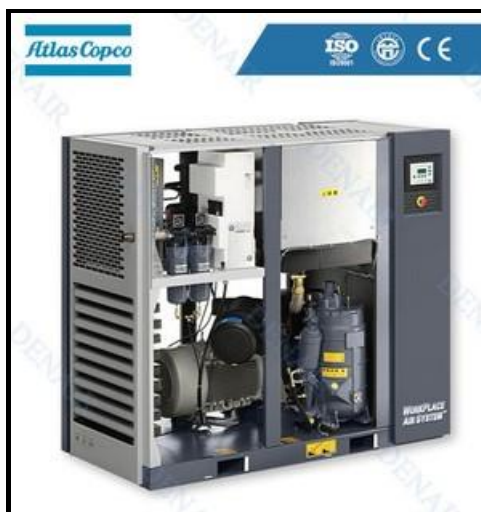
Figura 23: Compresor de tornillo

Marca	Modelo	Característica	Precio
ATLAS COPCO	GA-18	Compresora tornillo Presión hasta 10 bar	US\$ 20,000

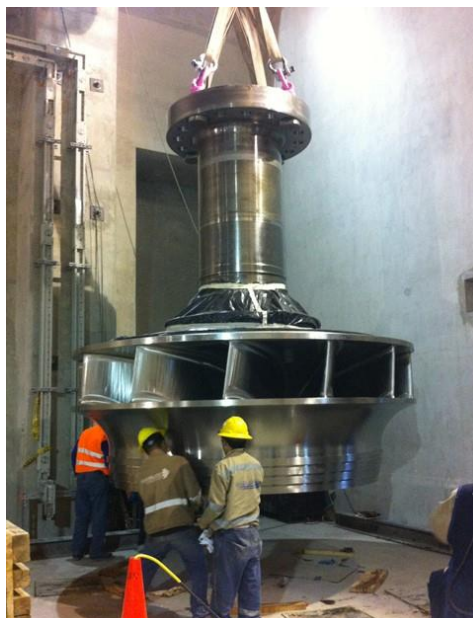
a) Recepción y almacenamiento del elemento hidromecánico: Los elementos hidromecánicos son recibidos en el taller con todas las plantillas, documentos técnicos, y planos, para poder realizar la evaluación técnica pertinente.

Figura 24: Rodete Francis de 26 toneladas de la central Cerro del Águila

- Controlar medición de espesores de los 13 alabes de salida del rodete en 5 puntos según formato de inspección.
- Inspección visual de rodete, si presenta cavitación, desprendimiento de material por impacto, desgaste excesivo por abrasión.
- Realizar inspección de tintes penetrantes para verificar alguna fisura en el rodete.
- Verificar la forma de las superficies hidráulicas de los álabes por medio de las plantillas.
- Controlar el espesor del borde de la salida de cada álabe al menos en 5 puntos.
- Hacer un mapeo de las zonas desgastadas/deterioradas.

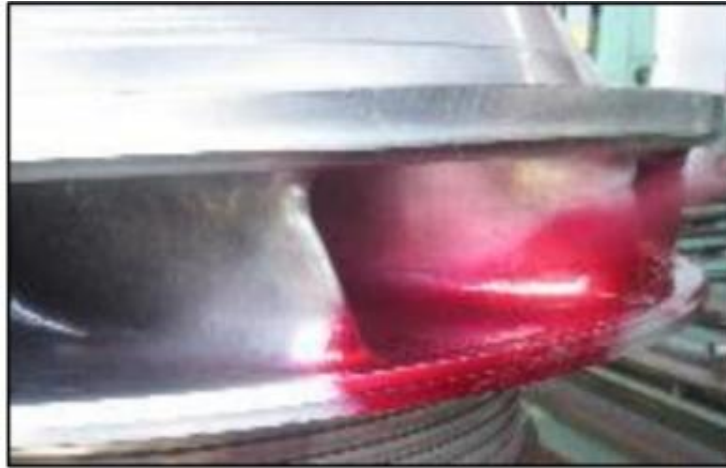
f) Ensayos no destructivos: En la superficie del elemento se realiza la Inspección visual, control dimensional (medidas del elemento hidromecánico según el plano de referencia), partículas magnéticas y aplicación de tintes penetrantes para detectar posibles fisuras, si fuera el caso se debe repetir el paso (e). De persistir la fisura llegando a salirse de los valores críticos el elemento hidromecánico debe ser dado de baja.

Figura 26: Inspección de fisuras con líquidos penetrantes

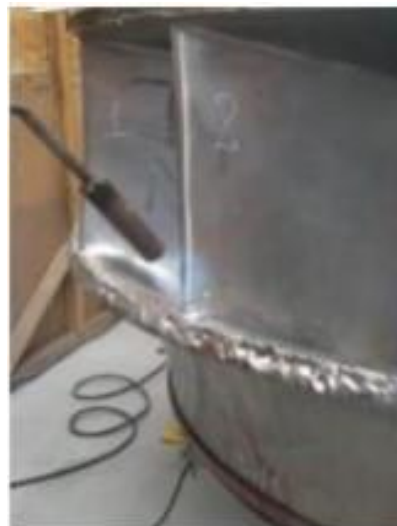
i) Precalentamiento: Calentamiento del material base, tratándose de una estructura de acero inoxidable martensítico, es necesario precalentar el material base y mantenerlo caliente durante el soldeo para ello se debe contar con un área de calentamiento con equipo oxiacetilénico, la temperatura del material base debe de estar en 120°C. Este valor depende del tamaño del elemento.

Figura 27: Precalentamiento del material base antes de soldar a una temperatura de 120°C.

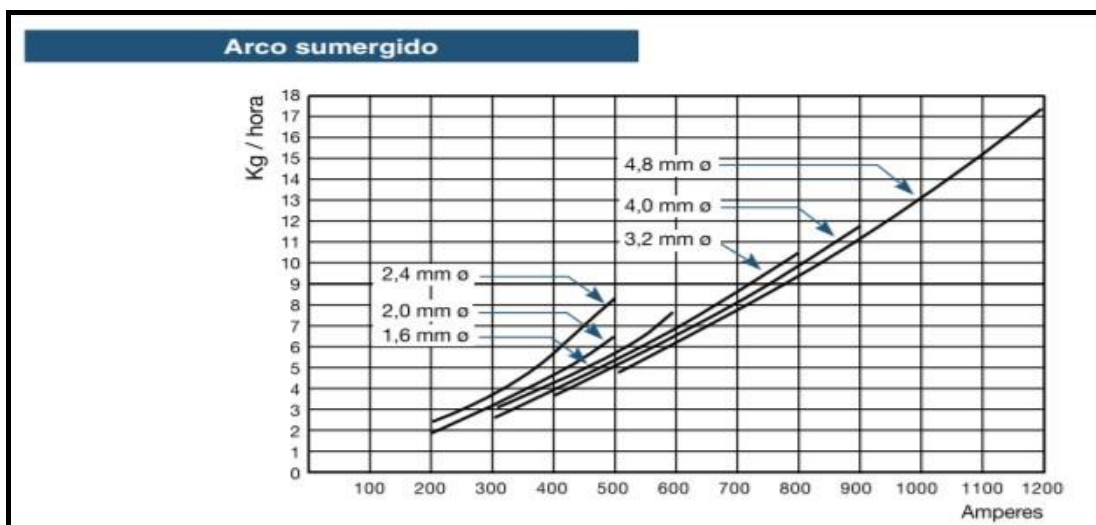
Figura 29: Velocidad de aporte en proceso soldadura arco sumergido.

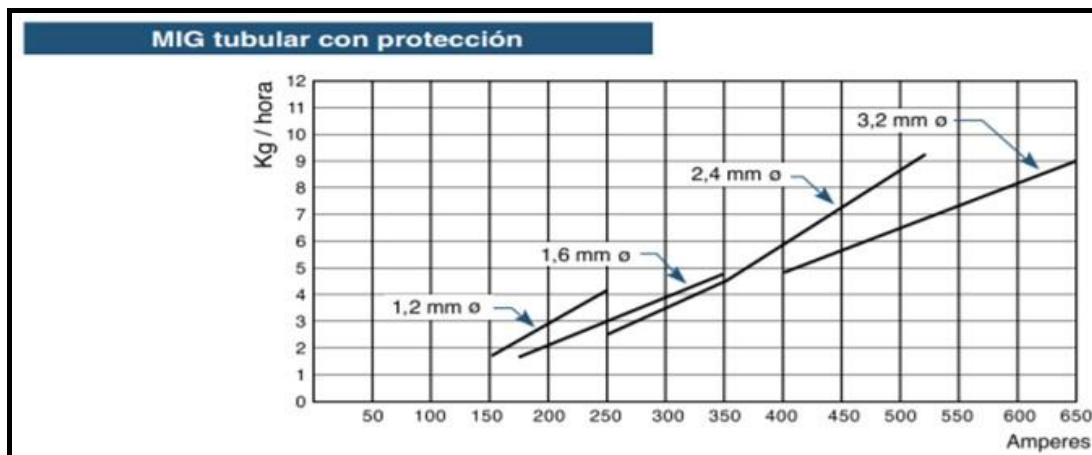
Figura 30: Velocidad de aporte en proceso soldadura GMAW.

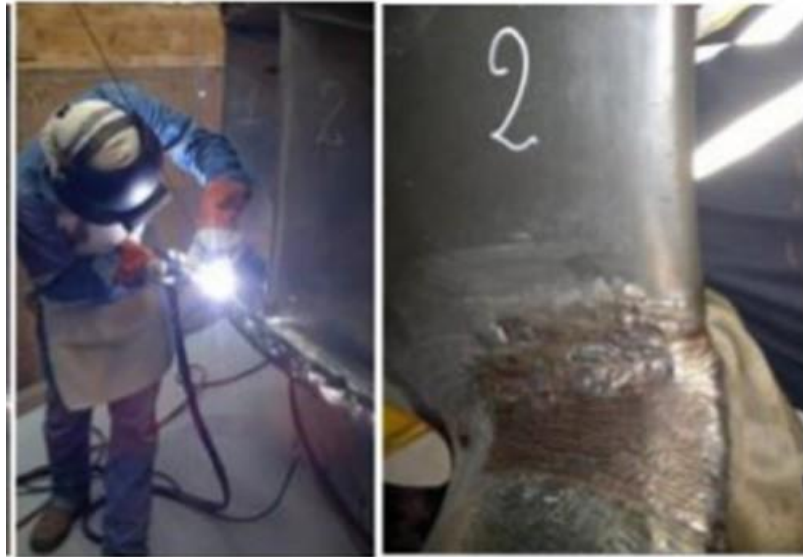
Después de cada cordón de soldadura se debe eliminar todo rastro de escoria, con cincel y escobilla de acero.

En cada cordón de soldadura, realizar martilleo del cordón con el fin de eliminar las tensiones internas.

Figura 32: Proceso de soldadura del rodete Francis.

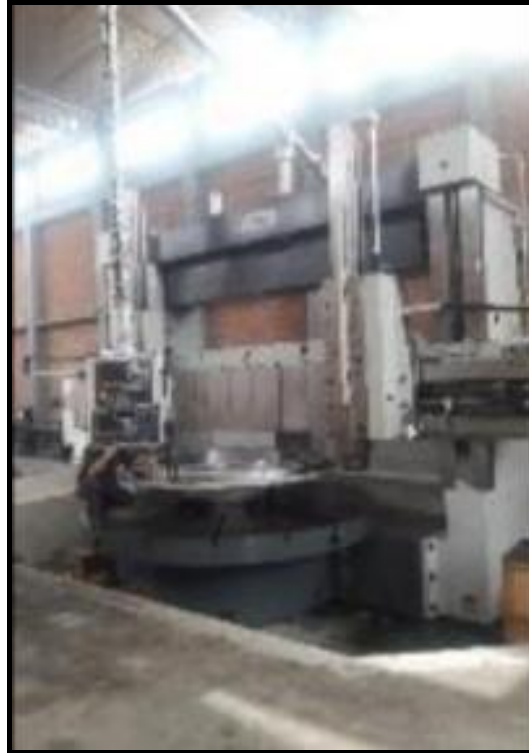
n) Mecanizado: Mecanizar las superficies lineales en el torno vertical. Este proceso se realizará en un taller de maquinado bajo supervisión del personal de la empresa Cerro del Águila.

Figura 34: Maquinado en torno vertical para diámetro de rodete de 3.6 metros

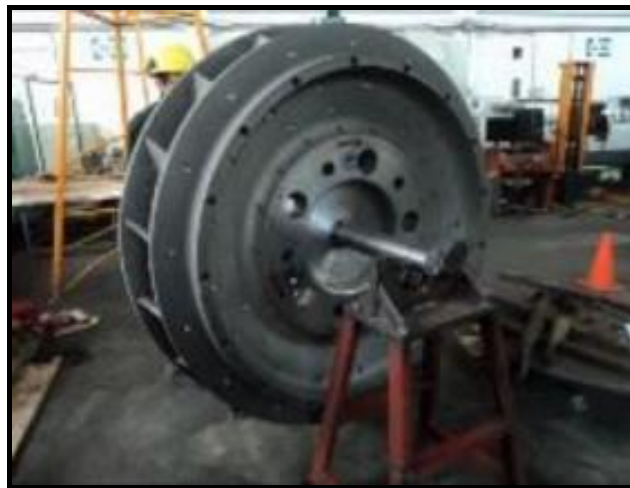
Para ello se debe lubricar los rieles y el eje para reducir el error de resistencia al rodamiento. Se hace rodar al rodete sobre los rieles suavemente hasta que vuelva al reposo, luego se marca el punto más bajo de la periferia del rodete.

Posteriormente se repite el rodaje unas seis u ocho veces, si las marcas quedan al azar en lugares diferentes alrededores de la periferia de manera equiprobable, el rodete se encuentra equilibrado estáticamente, si las marcas tienden a coincidir el rodete se encuentra estáticamente desequilibrado y se debe volver a desbastar en los puntos de mayor peso. La máquina de balanceo debe marcar el desequilibrio indicando la magnitud y ubicación.

Figura 35: Balanceo estático

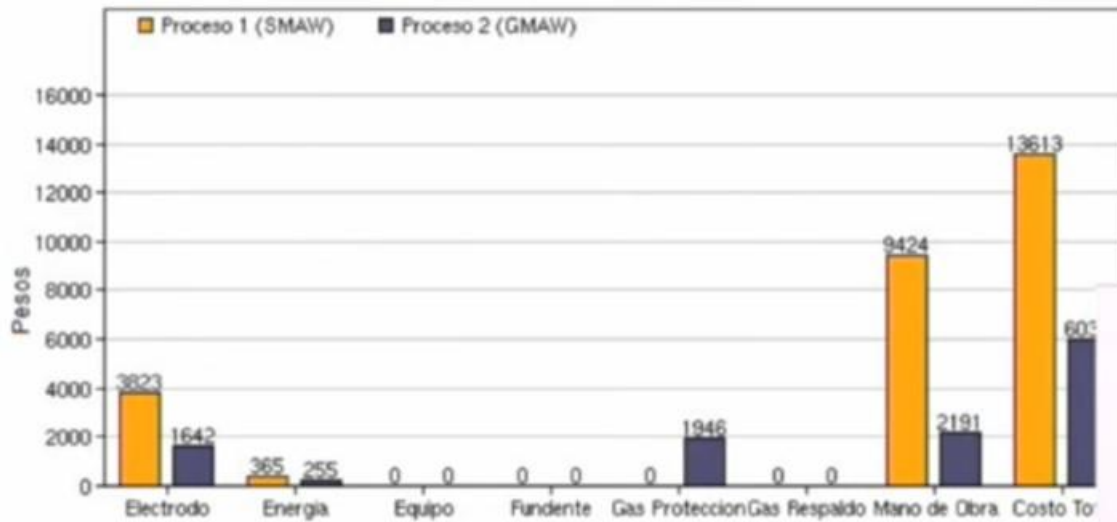
Comparativos entre Procesos de Soldadura SMAW (Arco Manual) v/s GMAW (Mig Sólido)

COSTOS DE SOLDADURA (\$/metro lineal)
