EVALUACIÓN DEL ÍNDICE DE RUGOSIDAD DEL PAVIMENTO
FLEXIBLE EN LAS CALLES 3 Y 4 DE LA URBANIZACIÓN
NICOLÁS GARATEA DEL DISTRITO DE NUEVO CHIMBOTE –
PROPUESTA DE SOLUCIÓN - 2018

**TESIS PARA OBTENER EL TÍTULO PROFESIONAL DE
INGENIERA CIVIL**

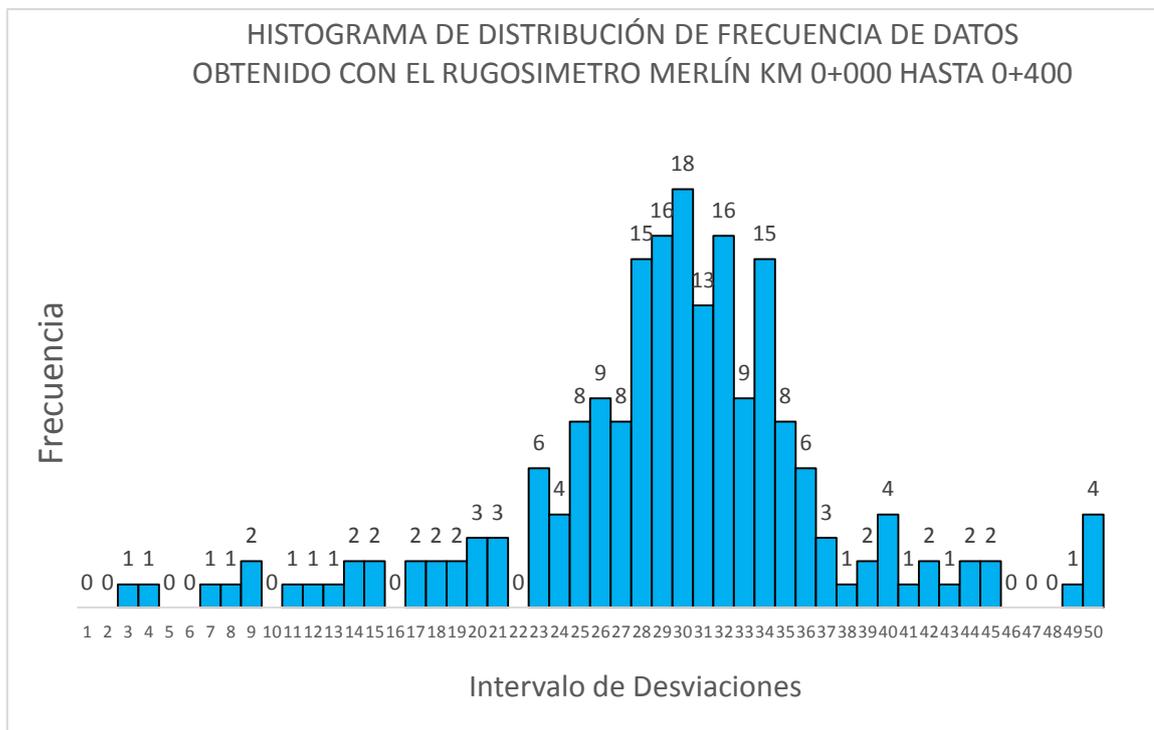
GRÁFICO N° 01

HISTOGRAMA DE DISTRIBUCIÓN DE FRECUENCIA DE DATOS
OBTENIDO CON EL RUGOSIMETRO MERLÍN KM 0+000 HASTA 0+400

INTERPRETACIÓN: Histograma de los 200 datos recogidos con el Rugosímetro de Merlín siendo la mayor frecuencia 18, ubicándose en el intervalo 30.

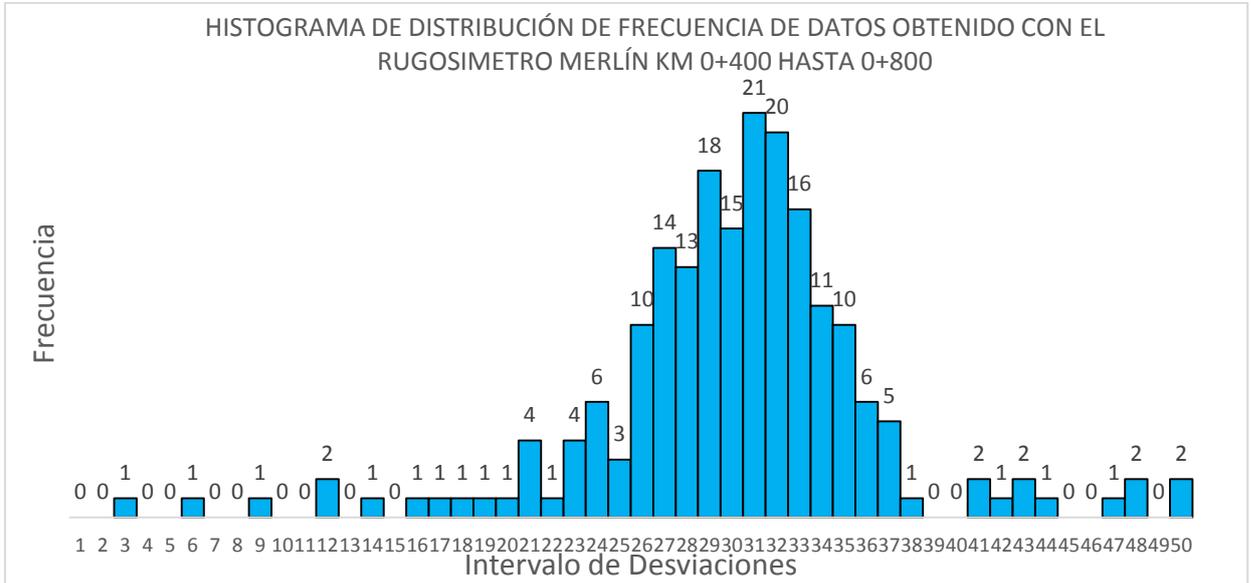
GRÁFICO N° 02

HISTOGRAMA DE DISTRIBUCIÓN DE FRECUENCIA DE DATOS OBTENIDO CON EL RUGOSIMETRO MERLÍN KM 0+400 HASTA 0+800

INTERPRETACIÓN: Histograma de los 200 datos recogidos con el Rugosímetro de Merlín siendo la mayor frecuencia 21, ubicándose en el intervalo 31.

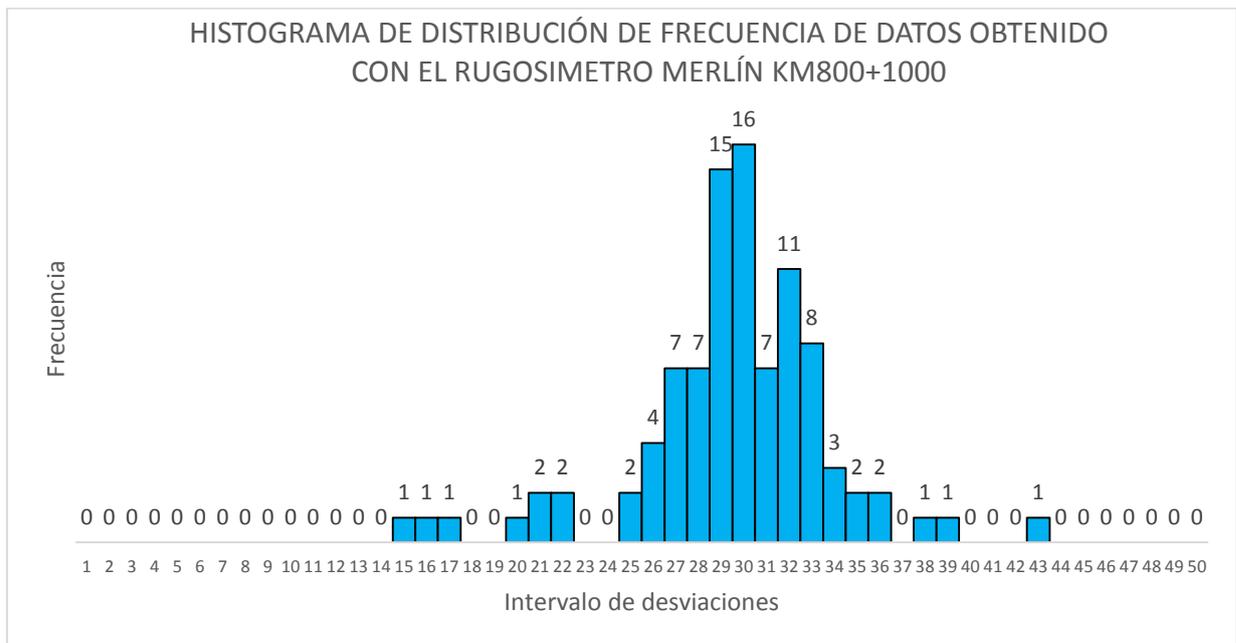
GRÁFICO N° 03

HISTOGRAMA DE DISTRIBUCIÓN DE FRECUENCIA DE DATOS
OBTENIDO CON EL RUGOSIMETRO MERLÍN KM 0+800 HASTA 1+000

INTERPRETACIÓN: Histograma de los 200 datos recogidos con el Rugosímetro de Merlín siendo la mayor frecuencia 16, ubicándose en el intervalo 30.

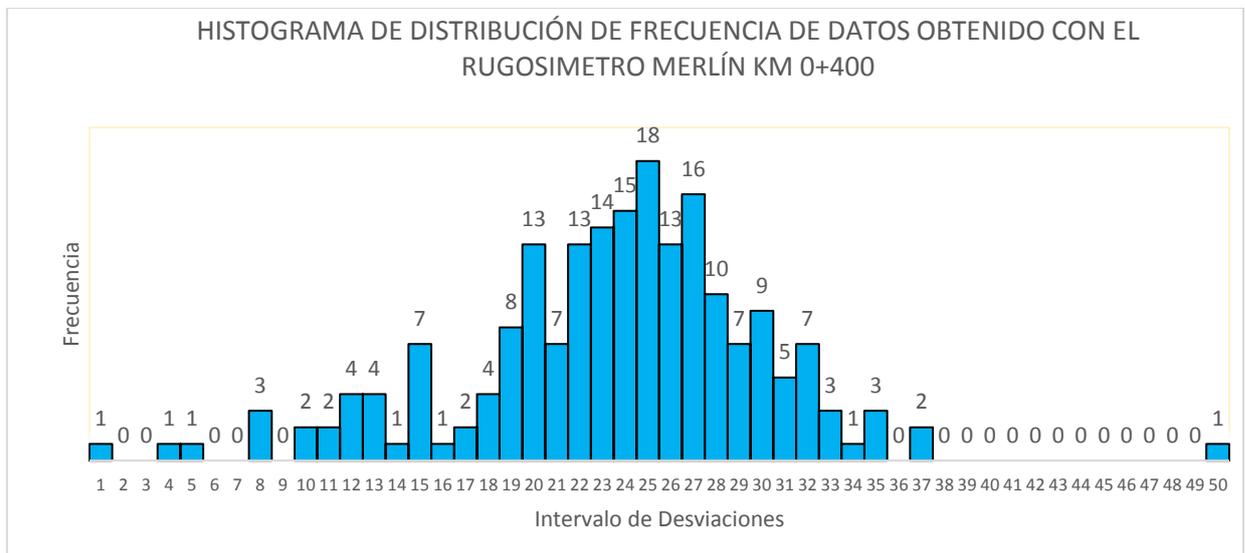
GRÁFICO N° 04

HISTOGRAMA DE DISTRIBUCIÓN DE FRECUENCIA DE DATOS OBTENIDO CON EL RUGOSIMETRO MERLÍN KM 0+000 HASTA 0+400

INTERPRETACIÓN: Histograma de los 200 datos recogidos con el Rugosímetro de Merlín siendo la mayor frecuencia 18, ubicándose en el intervalo 25.

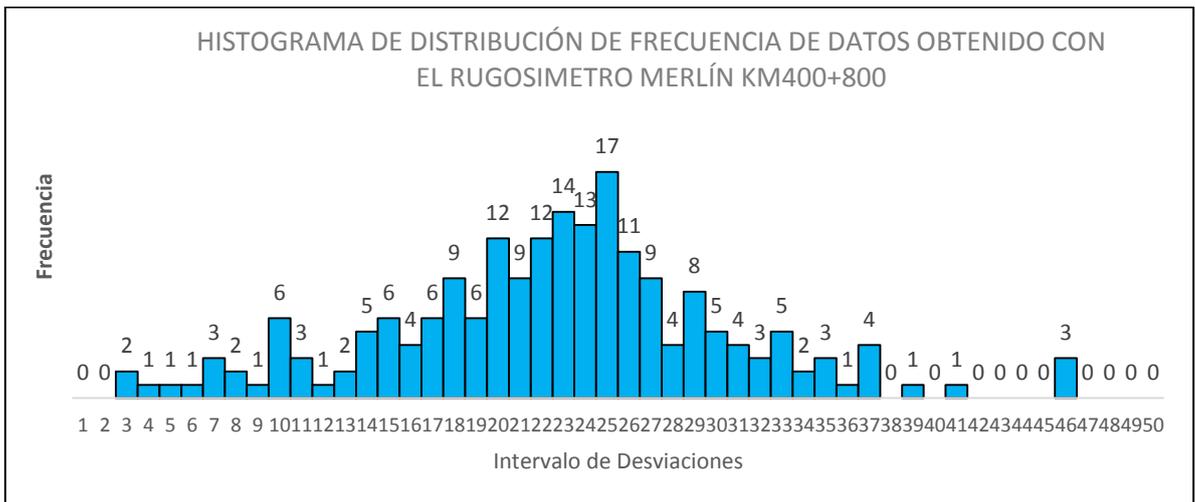
GRÁFICO N° 05

HISTOGRAMA DE DISTRIBUCIÓN DE FRECUENCIA DE DATOS
OBTENIDO CON EL RUGOSIMETRO MERLÍN KM 0+400 HASTA 0+800

INTERPRETACIÓN: Histograma de los 200 datos recogidos con el Rugosímetro de Merlín siendo la mayor frecuencia 17, ubicándose en el intervalo 25.

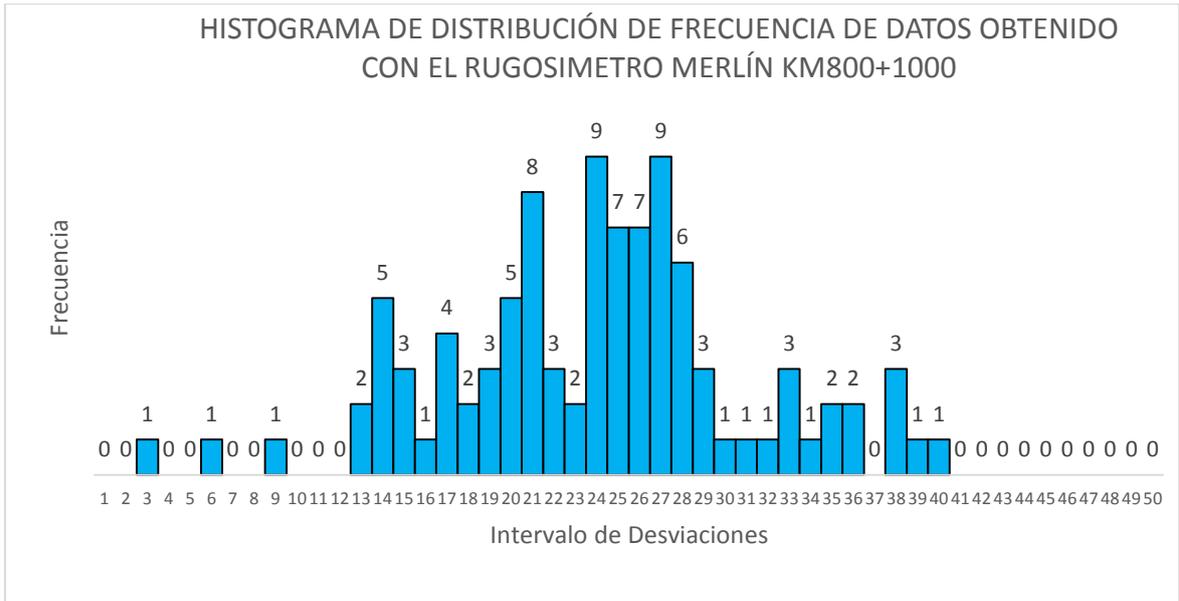
GRÁFICO N° 06

HISTOGRAMA DE DISTRIBUCIÓN DE FRECUENCIA DE DATOS
OBTENIDO CON EL RUGOSIMETRO MERLÍN KM 0+800 HASTA 1+000

INTERPRETACIÓN: Histograma de los 200 datos recogidos con el Rugosímetro de Merlín siendo la mayor frecuencia 19, ubicándose en los intervalos 24 y 27.

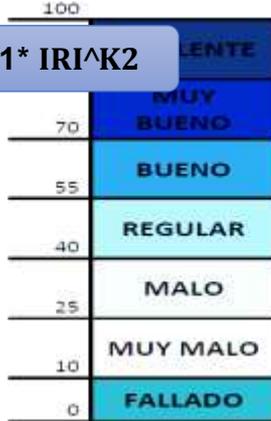
K1	100
K2	-0.463
IRI	10.30
PCI	33.97

$PCI = K1 * IRI^{K2}$

ENTONCES **SEGÚN EL ÍNDICE DE CONDICIÓN DEL PAVIMENTO (PCI)** EL ESTADO DEL PAVIMENTO ES:

MALO

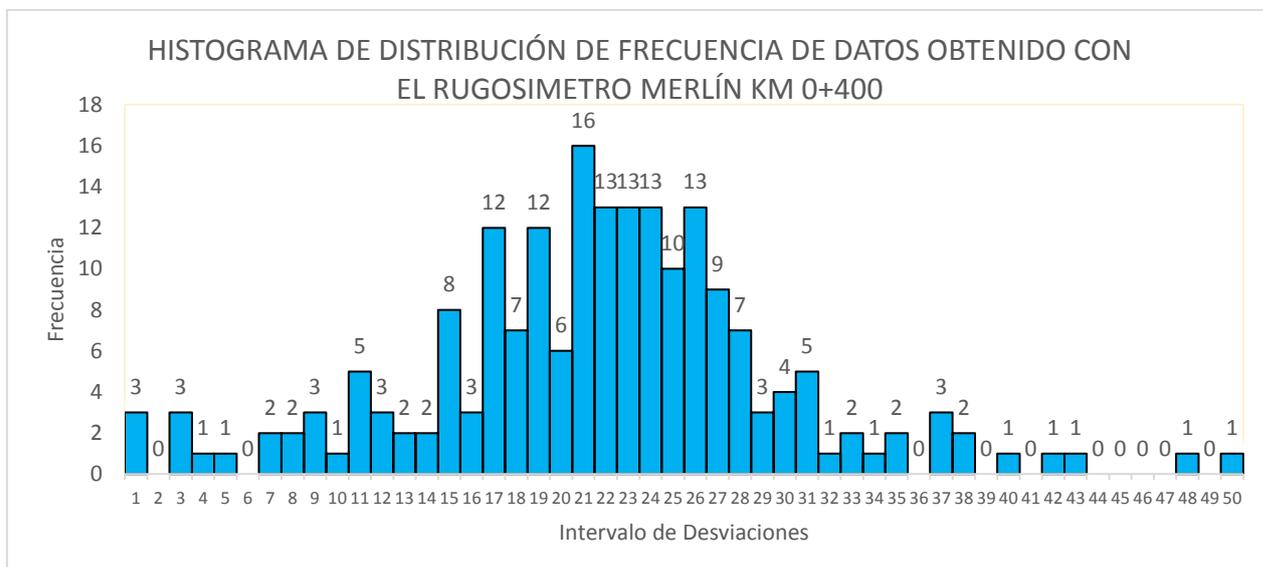
GRÁFICO N° 07

HISTOGRAMA DE DISTRIBUCIÓN DE FRECUENCIA DE DATOS
OBTENIDO CON EL RUGOSIMETRO MERLÍN KM 0+000 HASTA 0+400

INTERPRETACIÓN: Histograma de los 200 datos recogidos con el Rugosímetro de Merlín siendo la mayor frecuencia 16, ubicándose en el intervalo 21.

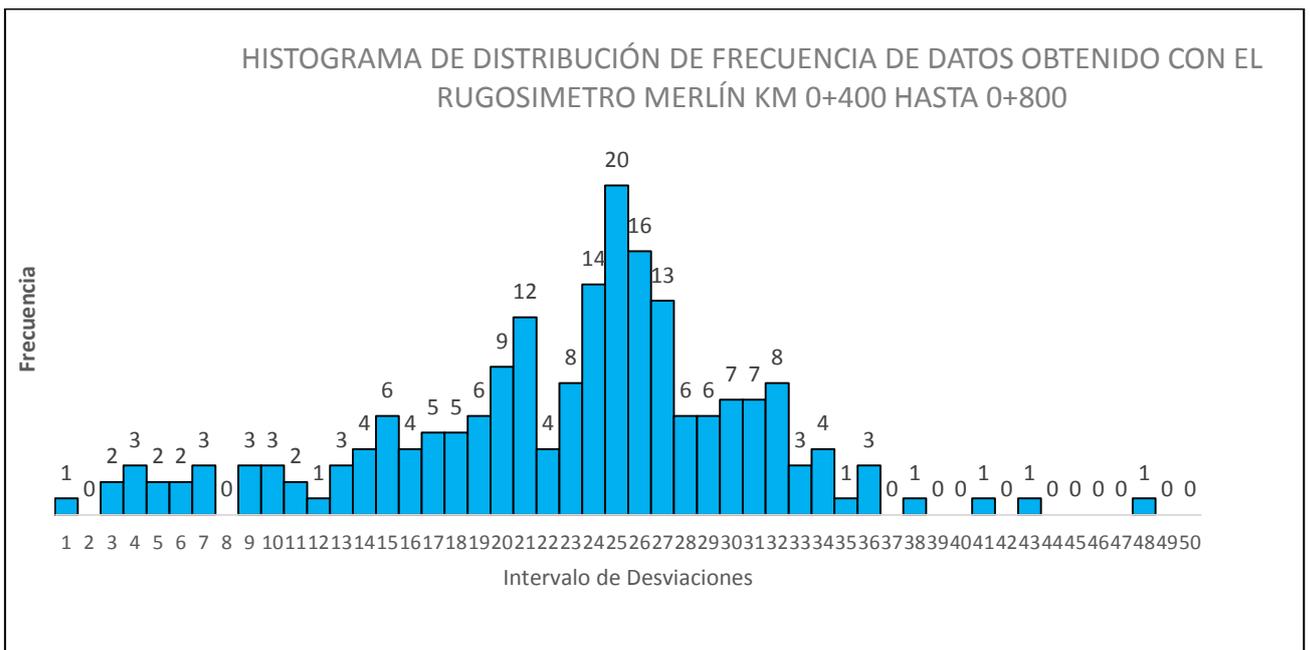
GRÁFICO N° 08

HISTOGRAMA DE DISTRIBUCIÓN DE FRECUENCIA DE DATOS
OBTENIDO CON EL RUGOSIMETRO MERLÍN KM 0+400 HASTA 0+800

INTERPRETACIÓN: Histograma de los 200 datos recogidos con el Rugosímetro de Merlín siendo la mayor frecuencia 20, ubicándose en el intervalo 25.

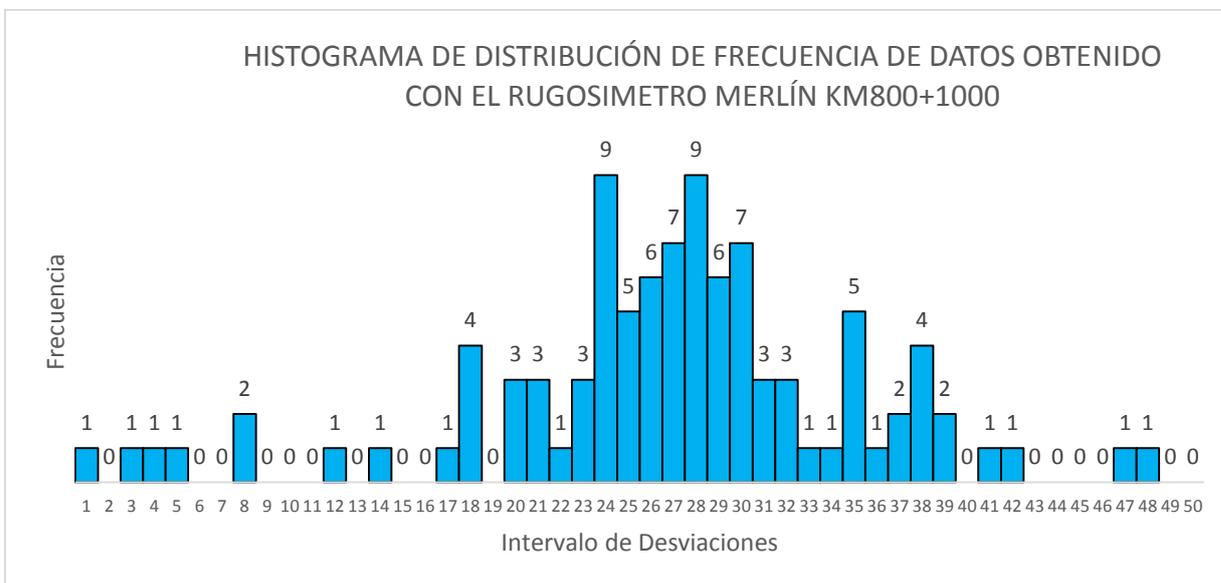
GRÁFICO N° 09

HISTOGRAMA DE DISTRIBUCIÓN DE FRECUENCIA DE DATOS OBTENIDO CON EL RUGOSIMETRO MERLÍN KM 0+800 HASTA 1+000

INTERPRETACIÓN: Histograma de los 200 datos recogidos con el Rugosímetro de Merlín siendo la mayor frecuencia 9, ubicándose en los intervalos 24 y 28.

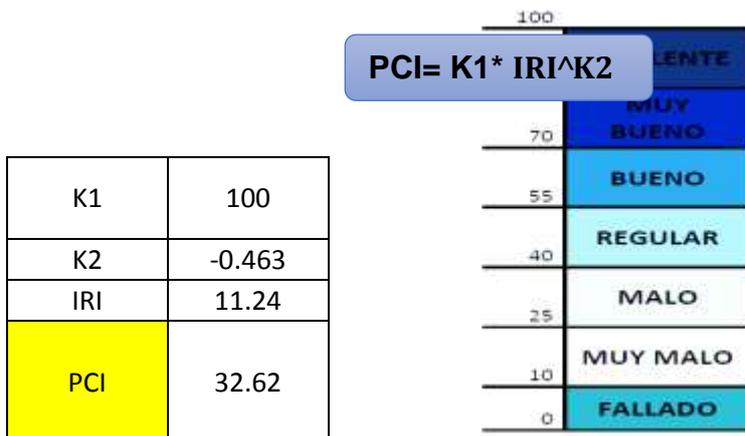
Para hallar el PCI usamos la siguiente fórmula:

ENTONCES **SEGÚN EL ÍNDICE DE CONDICIÓN DEL PAVIMENTO (PCI) EL ESTADO DEL PAVIMENTO ES:**

MALO

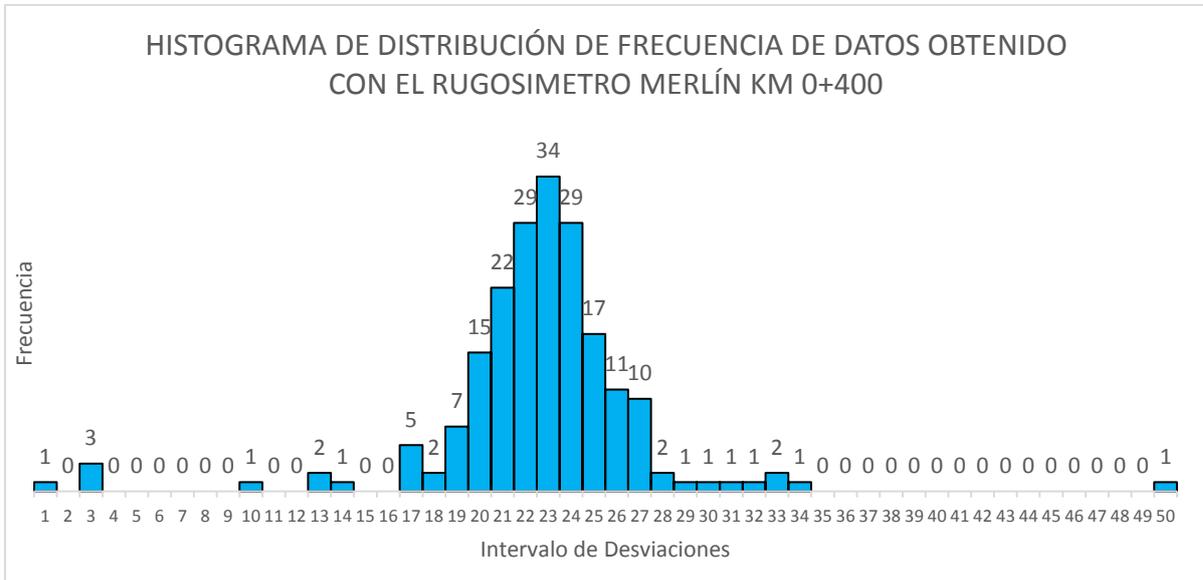
GRÁFICO N° 10

HISTOGRAMA DE DISTRIBUCIÓN DE FRECUENCIA DE DATOS OBTENIDO CON EL RUGOSÍMETRO MERLÍN KM 0+000 HASTA 0+400

INTERPRETACIÓN: Histograma de los 200 datos recogidos con el Rugosímetro de Merlín siendo la mayor frecuencia 34, ubicándose en el intervalo 23.

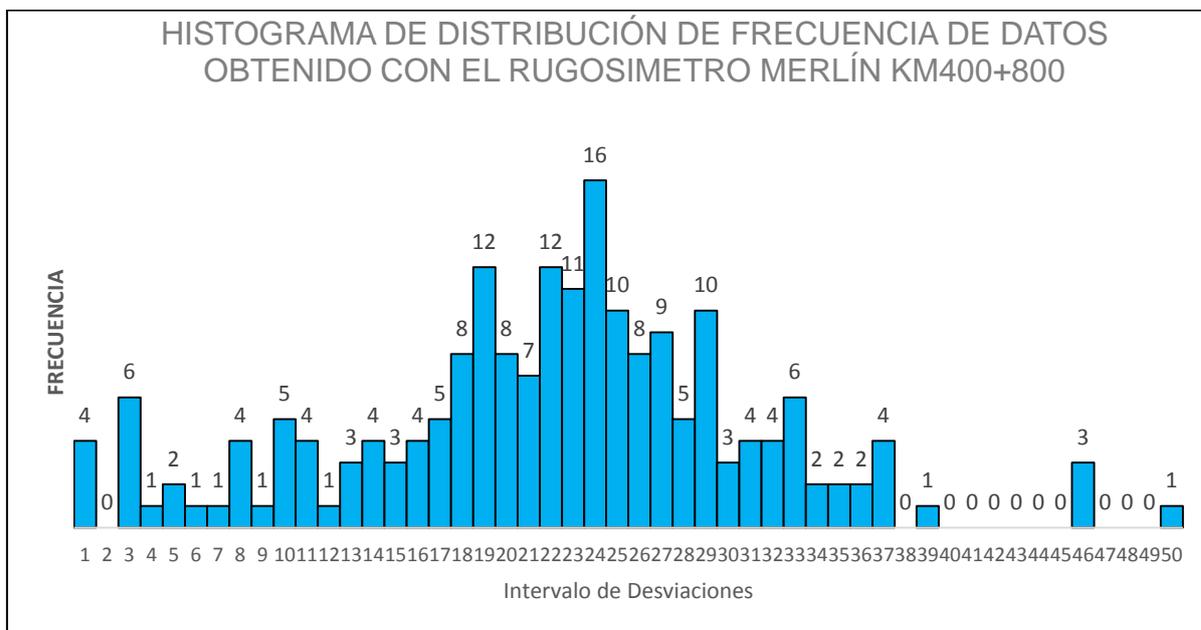
GRÁFICO N° 11

HISTOGRAMA DE DISTRIBUCIÓN DE FRECUENCIA DE DATOS
OBTENIDO CON EL RUGOSIMETRO MERLÍN KM 0+400 HASTA 0+800

INTERPRETACIÓN: Histograma de los 200 datos recogidos con el Rugosímetro de Merlín siendo la mayor frecuencia 16, ubicándose en el intervalo 24.

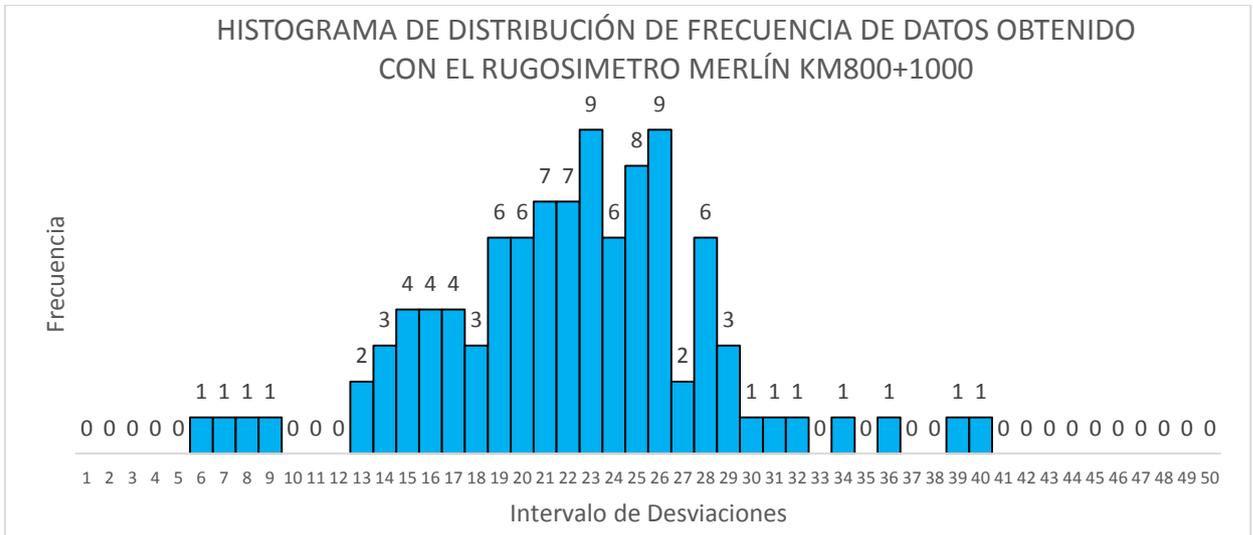
GRÁFICO N° 12

HISTOGRAMA DE DISTRIBUCIÓN DE FRECUENCIA DE DATOS OBTENIDO CON EL RUGOSIMETRO MERLÍN KM 0+800 HASTA 1+000

INTERPRETACIÓN: Histograma de los 200 datos recogidos con el Rugosímetro de Merlín siendo la mayor frecuencia 9, ubicándose en los intervalos 23 y 26.

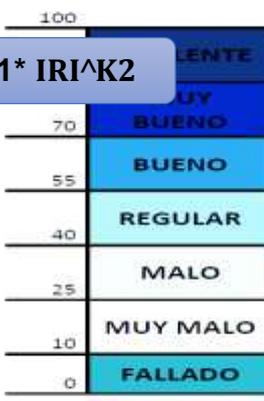
K1	100
K2	-0.463
IRI	9.98
PCI	34.46

$PCI = K1 * IRI^{K2}$

The vertical scale on the right shows the following quality levels and their corresponding PCI ranges:

- 100: Excelente
- 70-100: Muy Buena
- 55-70: Buena
- 40-55: Regular
- 25-40: Malo
- 10-25: Muy Malo
- 0-10: Fallado

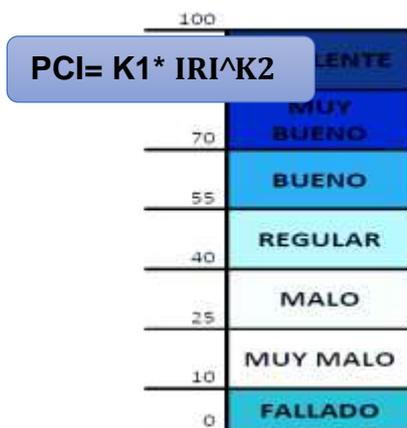
K1	100
K2	-0.463
IRI	10.41
PCI	33.80

ENTONCES **SEGÚN EL ÍNDICE DE CONDICIÓN DEL PAVIMENTO (PCI) EL ESTADO DEL PAVIMENTO ES:**

MALO

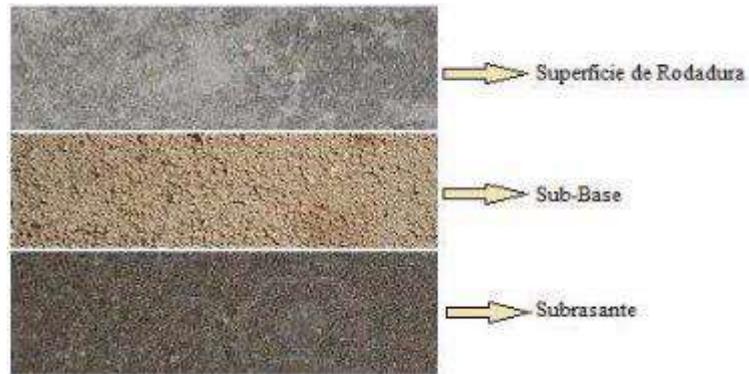
FIGURA N° 1

Estructura de un Pavimento Rígido

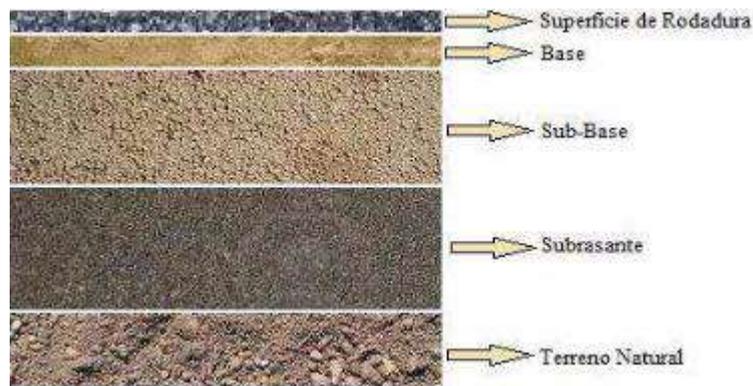
FIGURA N° 2

Estructura de un Pavimento Flexible

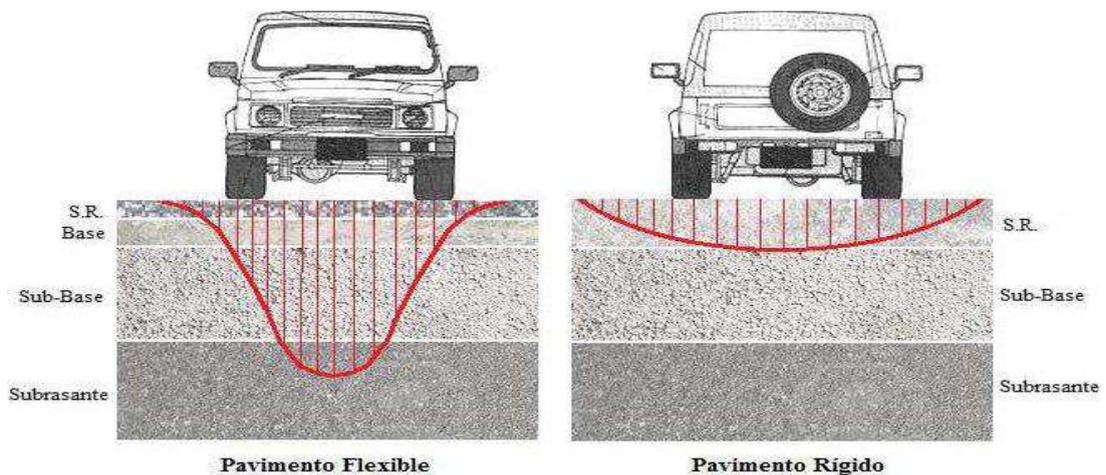
FIGURA N° 3

Comparación del comportamiento estructural de los pavimentos rígidos y flexibles

La diferencia entre estas 2 clases de pavimentos es el comportamiento que tienen para distribuir sus cargas de tránsito (Ver Figura N°3 – Anexo), pero ya sea en cualquiera de los dos pavimentos, siempre se observarán fallas mínimas o considerables en la carpeta de rodadura, por tal motivo a continuación se dará a conocer la definición y algunos tipos de fallas que se dan en el pavimento flexible.

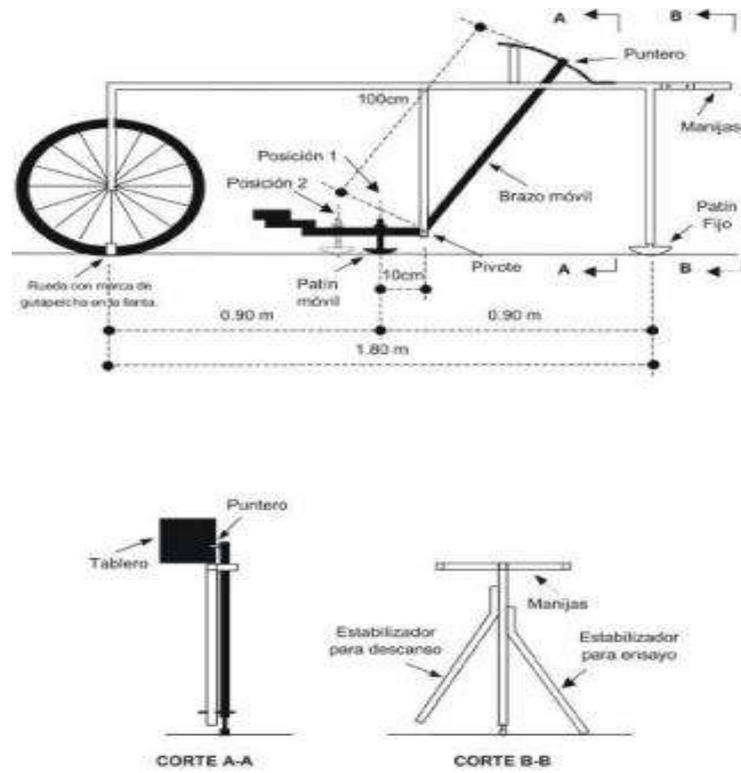
FIGURA N° 4

Elementos del Merlín

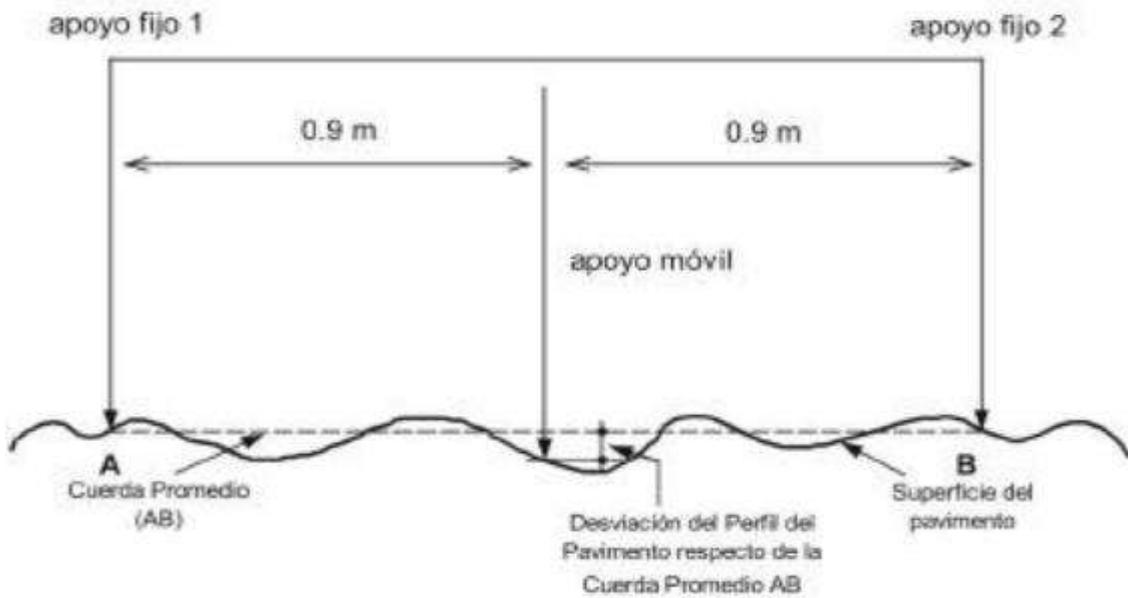
FIGURA N° 5

Medición de las desviaciones de la superficie del pavimento respecto de la cuerda promedio

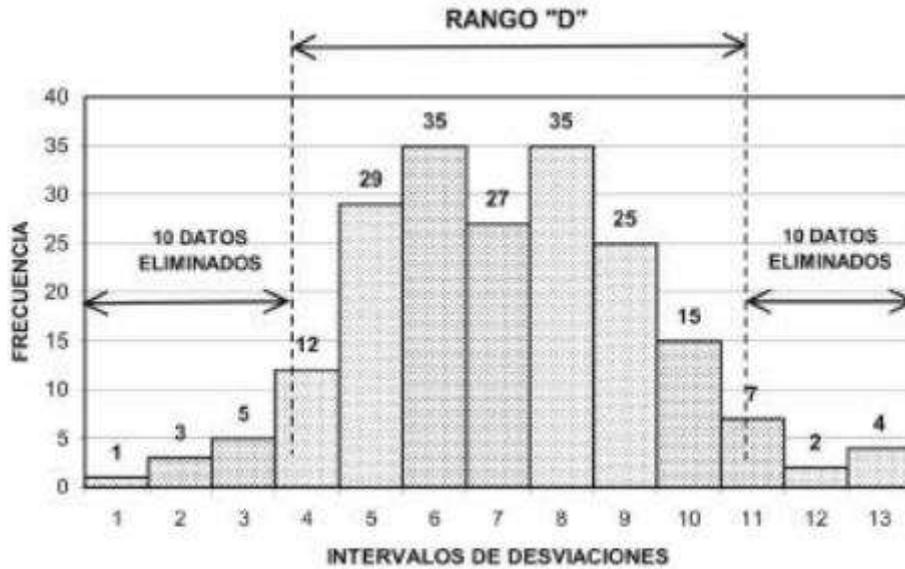
FIGURA N° 6

HISTOGRAMA DE LA DISTRIBUCIÓN DE FRECUENCIAS DE UNA MUESTRA DE 200 DESVIACIONES MEDIDAS EN FORMA CONSECUTIVA

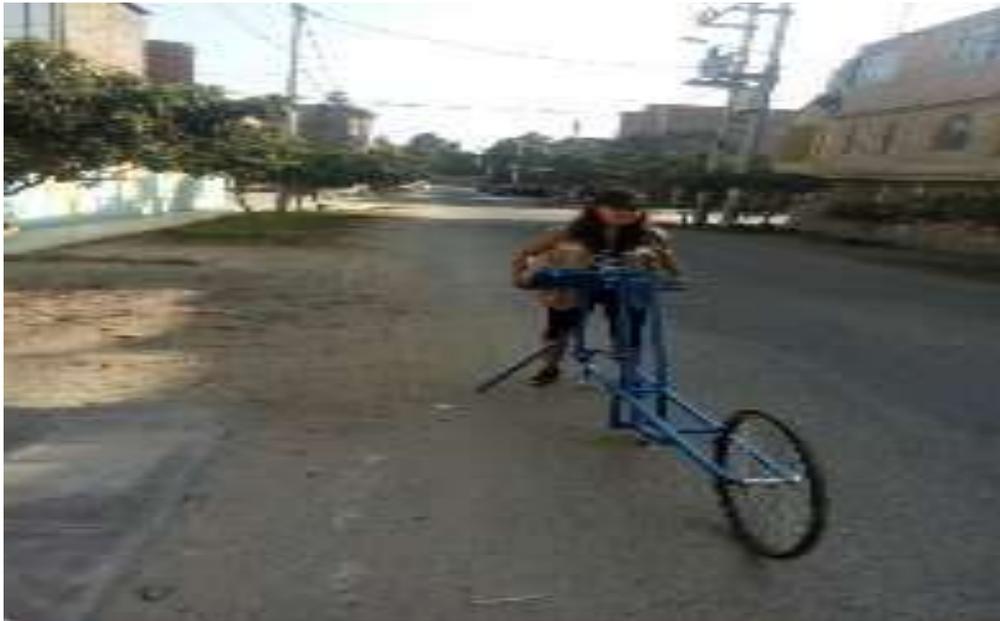
Tesista realizando ensayos con el rugosímetro de Merlín en el pavimento flexible en la calle 3 de Urbanización Nicolás de Garatea

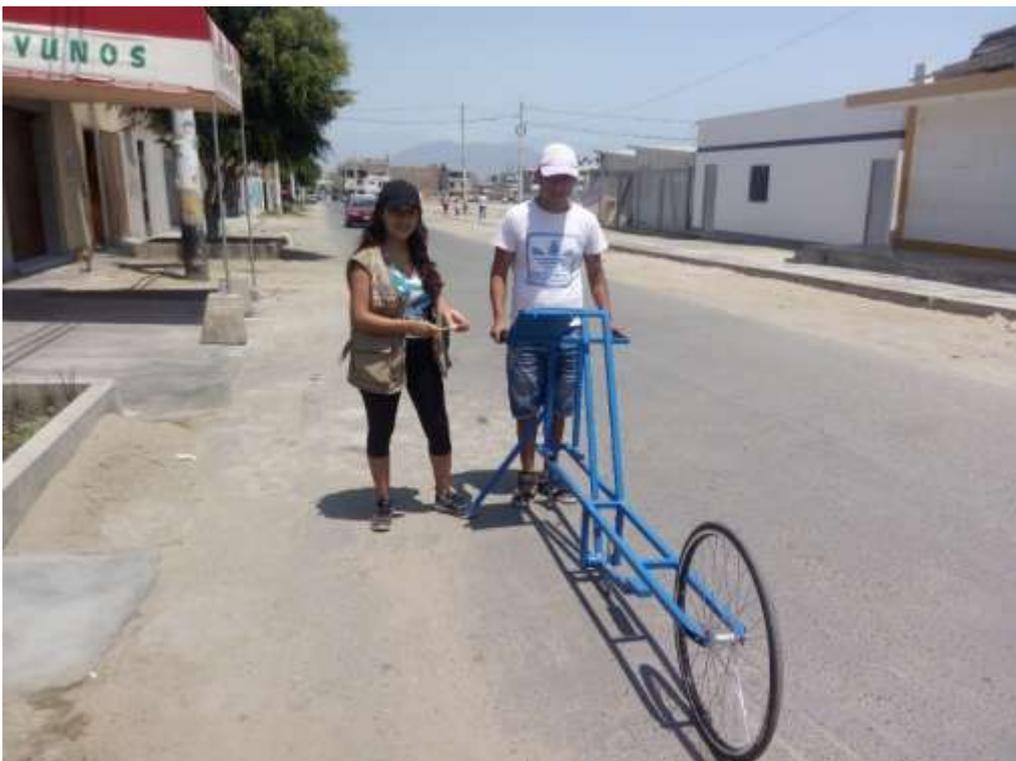
Colaborador ayudando al manejo del rugosímetro de Merlín en la calle 3, siguiendo la huella del neumático.

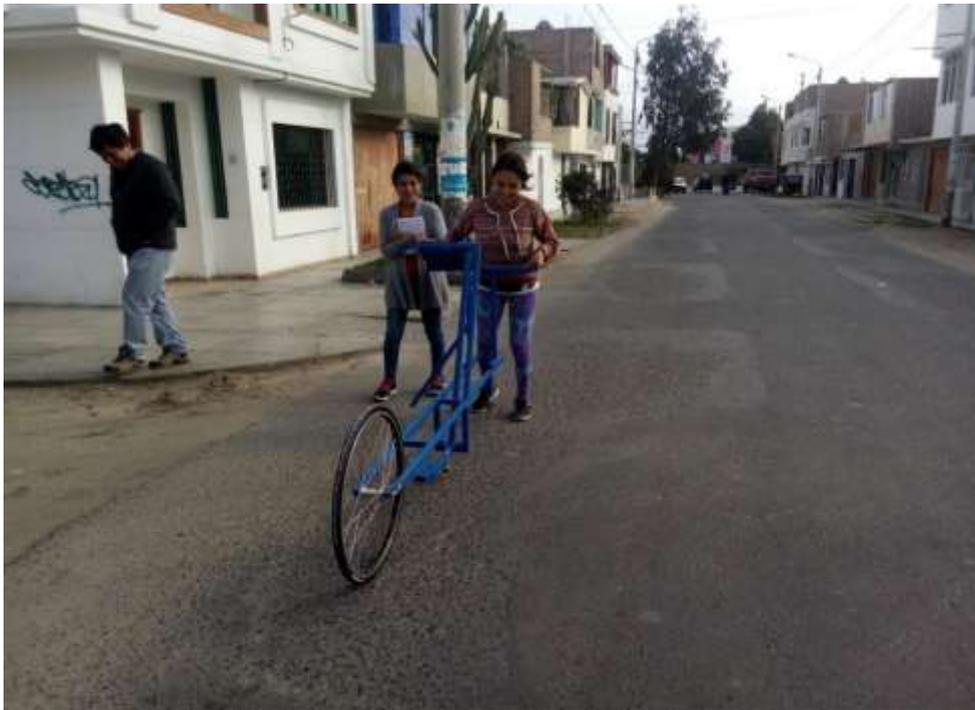
Tesista realizando ensayos con el rugosímetro de Merlín en el pavimento flexible en la calle 4 de Urbanización Nicolás de Garatea.

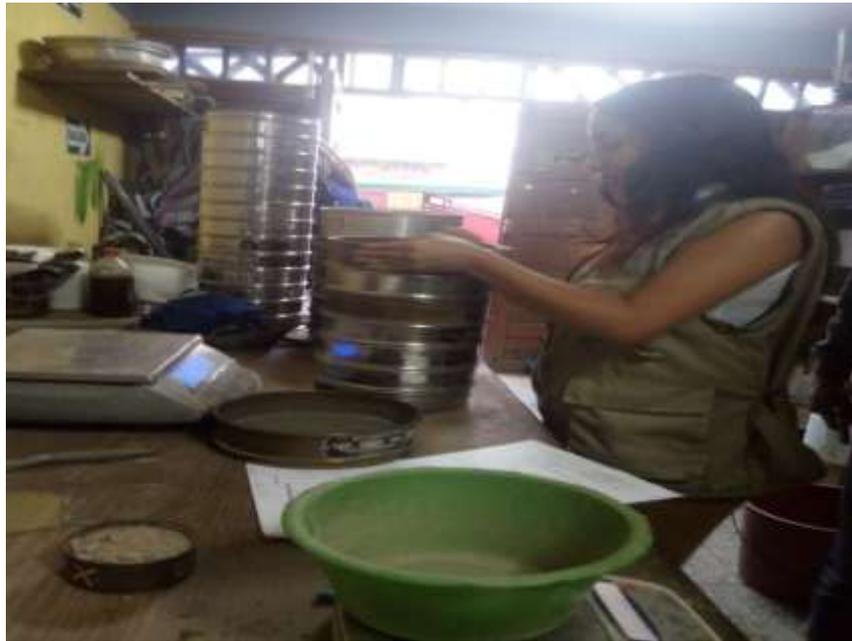
En el laboratorio realizando el análisis granulométrico de las muestras del suelo.

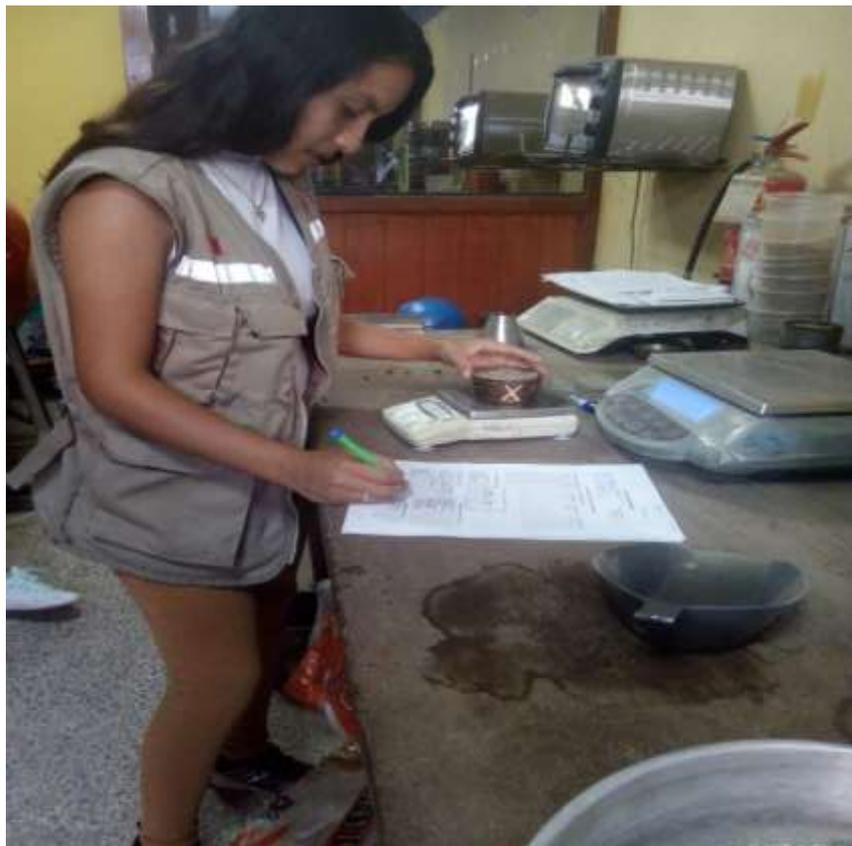
Realizando el ensayo de contenido de humedad del suelo de las calles 3 y 4 de la
Urbanización Nicolás de Garatea

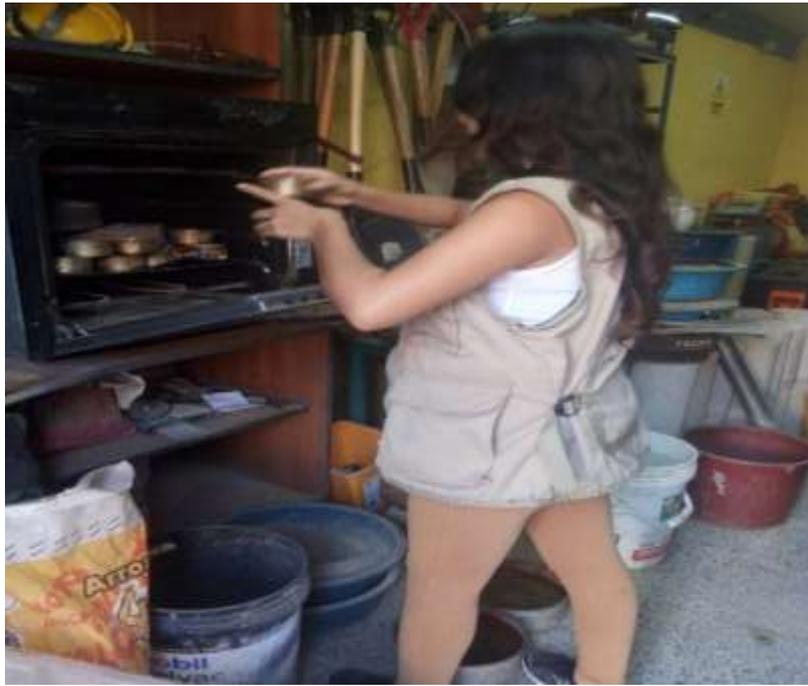
Se colocan las taras en el horno y se deja a secar por 24 horas a una temperatura de 110°C según MTC E-108

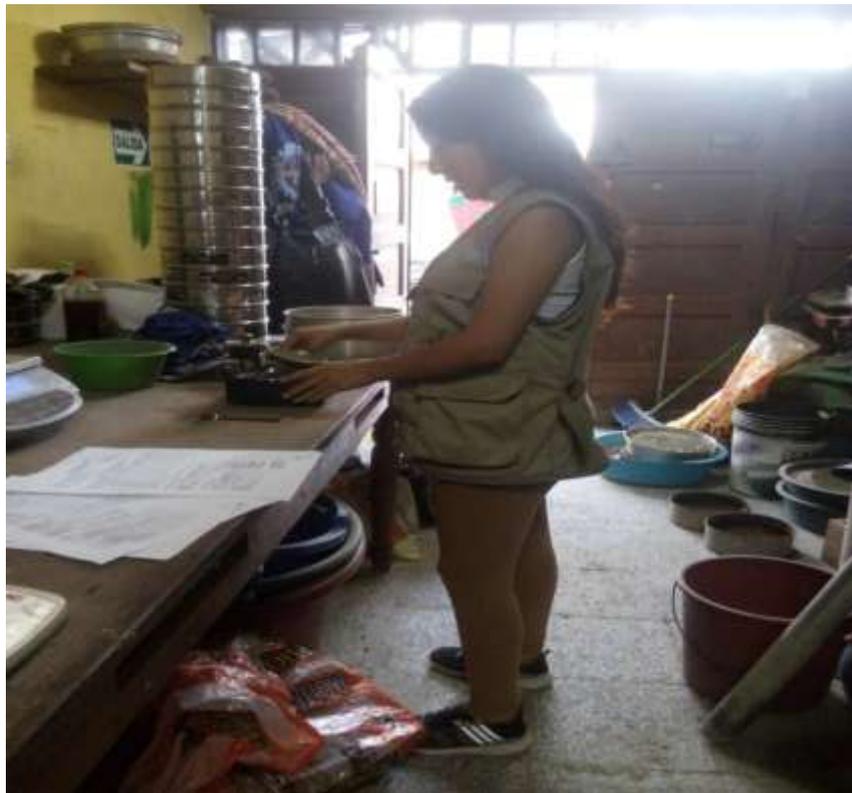
Ensayos de Límites de Atterberg límite líquido y plástico según el MTC E – 110

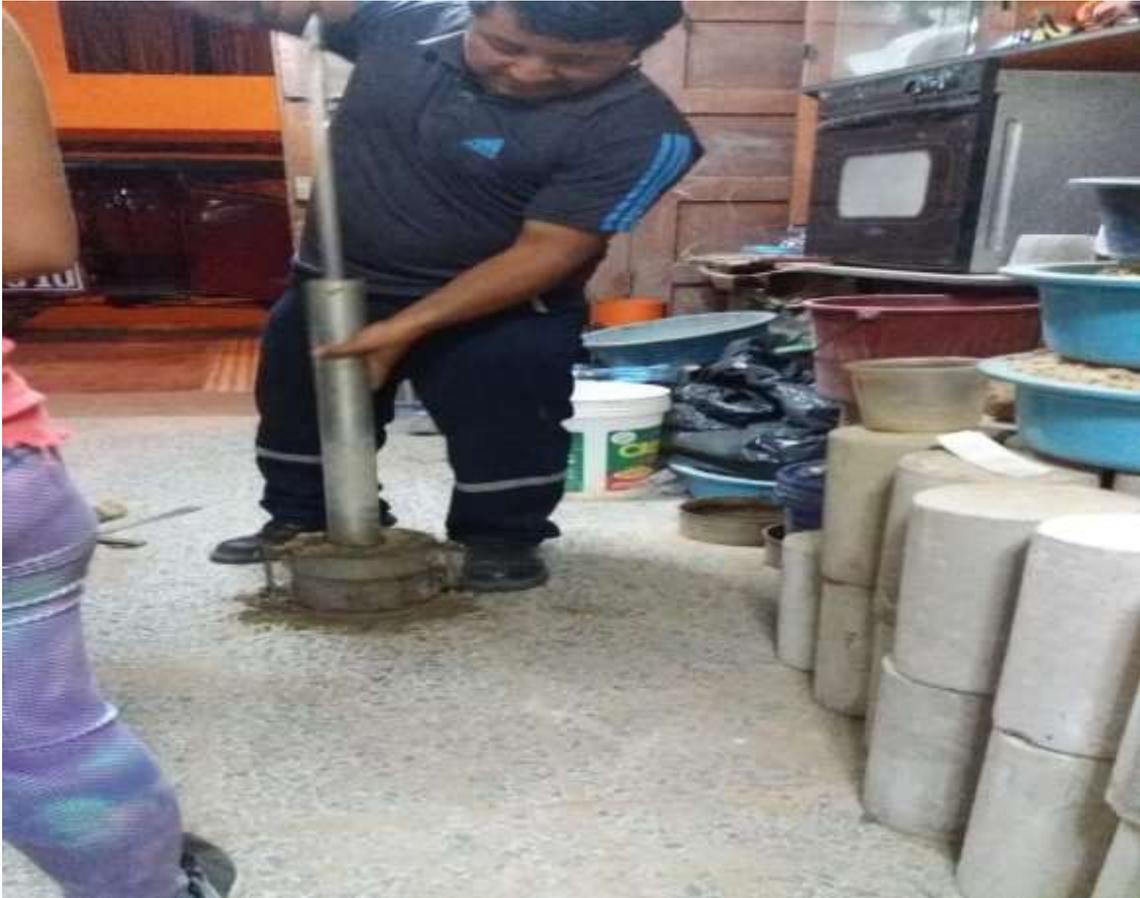
Colaborador del laboratorio realizando el ensayo de Próctor Modificado según el MTC – E 115 y el ensayo de CBR según el MTC E – 132
