“Alternativas de diseño para evitar el deslizamiento de rocas en el sector

“Balcón de Judas”, Ancash-2018”

**TESIS PARA OBTENER EL TÍTULO PROFESIONAL DE
INGENIERA CIVIL**

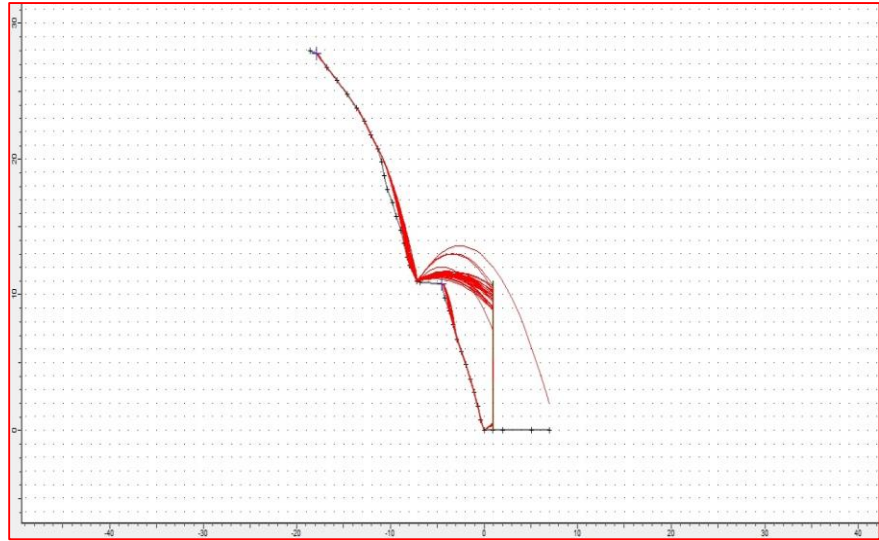
Figura 6: Modelamiento de caída de rocas en la E1 en el Software Rocfall.

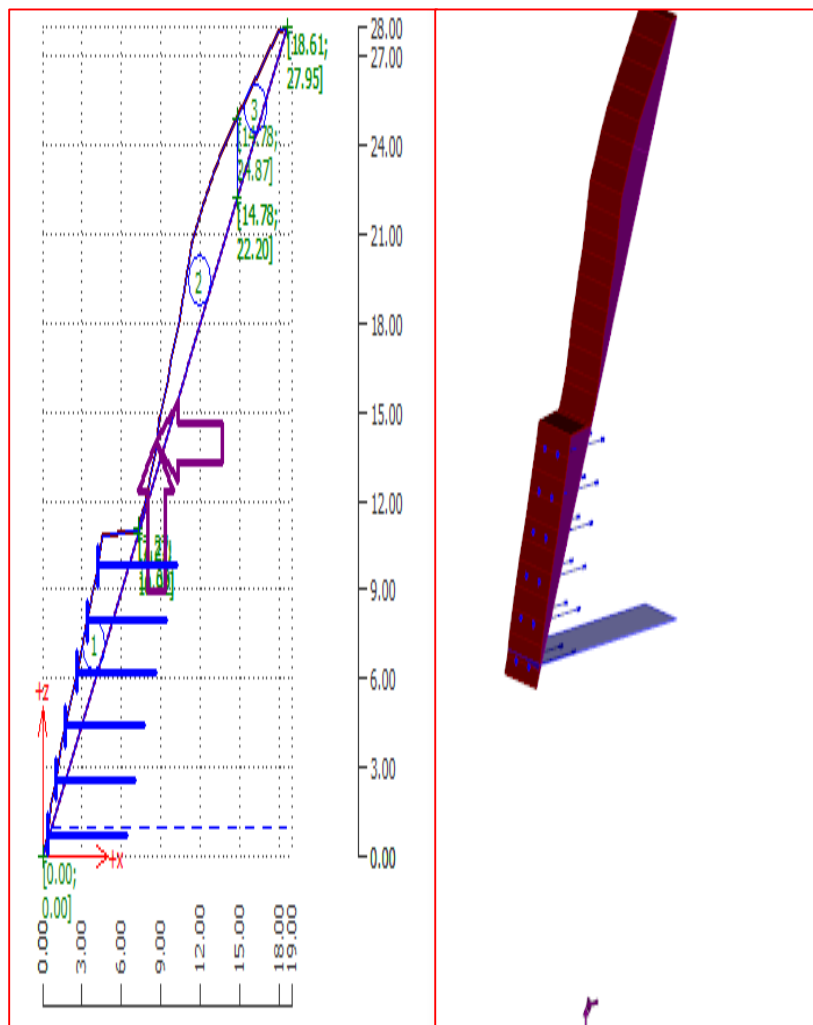
Figura 7: Perfil en 2D y 3D con el diseño de anclajes para la estabilidad del talud evaluada por falla de volcamiento E1, fuente: Geo5 2018.

Resultados			
Bloques	1	2	3
Peso (G)	291.35 Kn/m	362.2 Kn/m	117.37 Kn/m
Fuerza en la superficie de deslizamiento interna	111.47 Kn	0 Kn	-
Ángulo de fuerza interna	30°	29.65°	-
Presión en la superficie de deslizamiento externa (U)	1.46 Kn/m	-	-
Fuerzas debidas al sismo Kx	-58.27 Kn/m	-72.44 Kn/m	-23.47 Kn/m
Fuerzas debidas al sismo Kz	14.57 Kn/m	18.11 Kn/m	5.87 Kn/m
Fuerzas debidas a los anclajes Fx	525.00 Kn/m	-	-
Análisis de la superficie de deslizamiento (falla por volcamiento)	Fuerza Resistente (T res)	Fuerza motriz (T act)	
	415.16 Kn/m	72.97 Kn/m

y evitarán el deslizamiento de rocas en la E1, este sustentando con el factor de seguridad satisfactorio y excelente obtenido de $F_s=5.69$, que según Kockelman, 1986 es favorable pues el menciona que el $F_s=1.7$ ya es un factor máximo de seguridad pues es el que mide la pérdida de vidas humanas al fallar el talud (Capítulo 12, “prevención, estabilización y diseño”, pág 391).

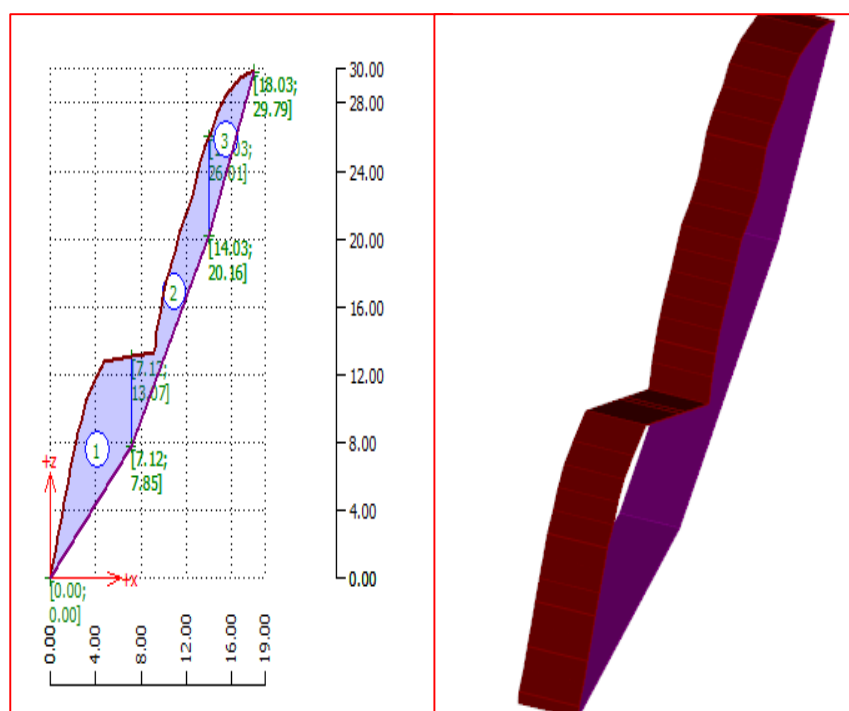
Figura 8: Perfil en 2D y 3D en C.N con falla por volcamiento E2, fuente: Geo5 2018.

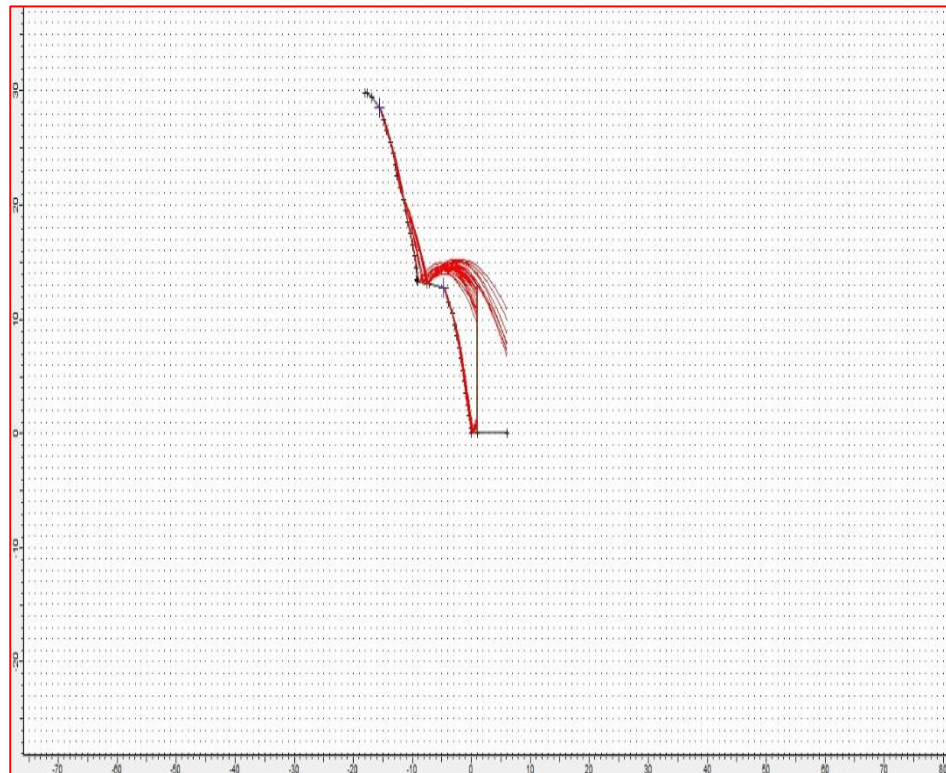
Figura 11: Modelamiento de caída de rocas en la E2 en el Software Rocfall.

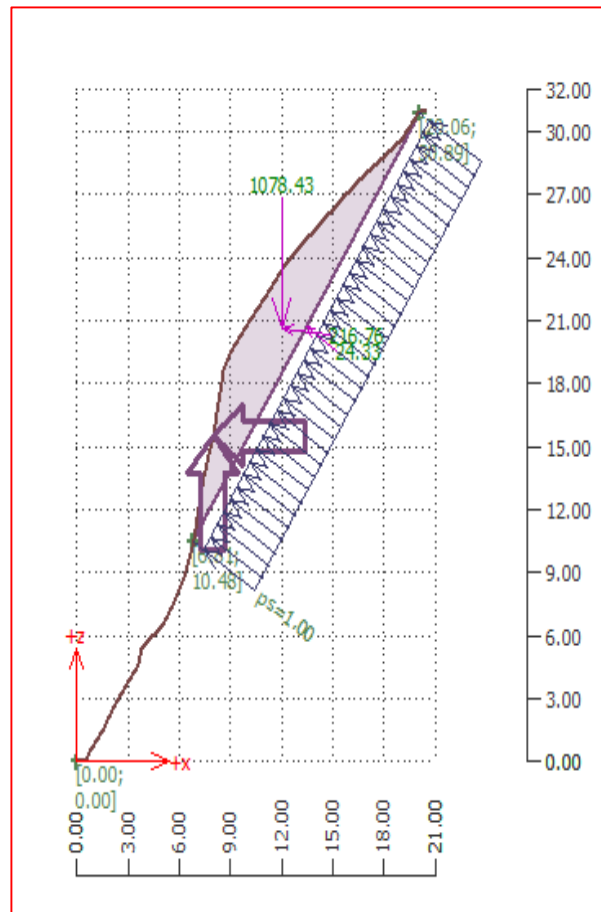
Figura 15: Perfil en 2D por falla planar con movimiento sísmico y filtración E3, fuente: Geo5 2018.

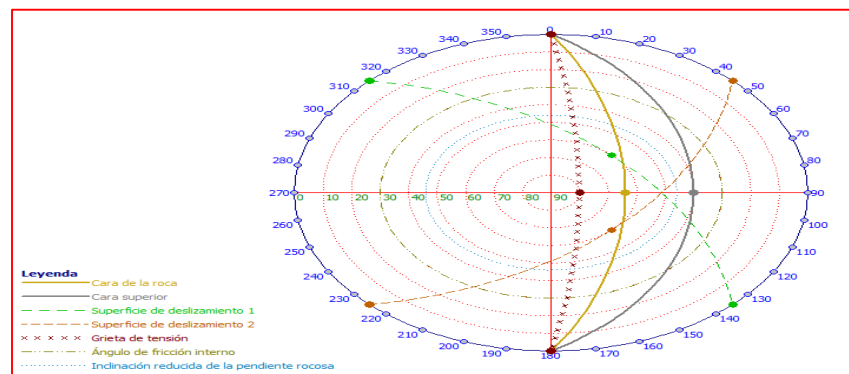
Figura 18: Perfil en 2D por falla tipo cuña y con movimiento sísmico E4, fuente: Geo5 2018.

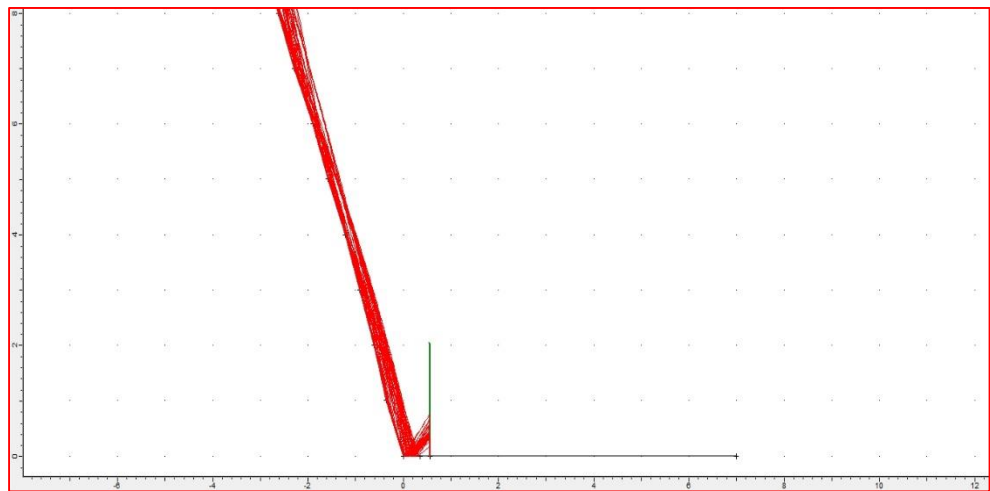
Figura 20: Modelamiento de caída de rocas en la E4 en el Software Rocfall.

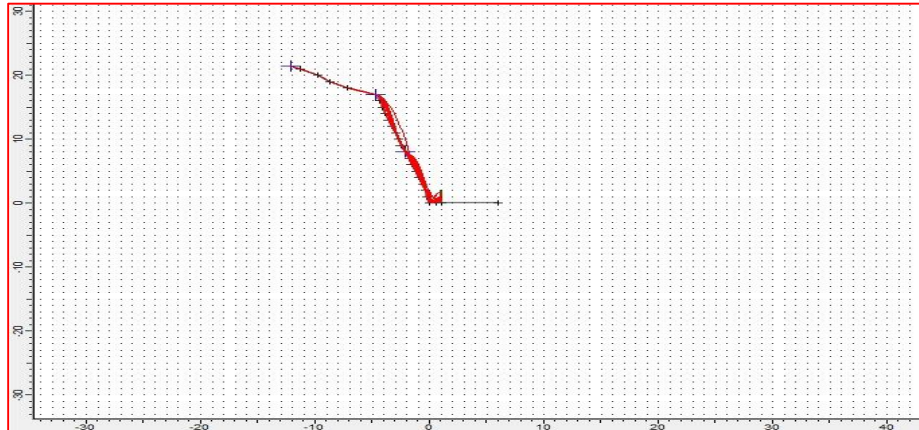
Figura 21: Modelamiento de caída de rocas en la E5 en el Software Rocfall.

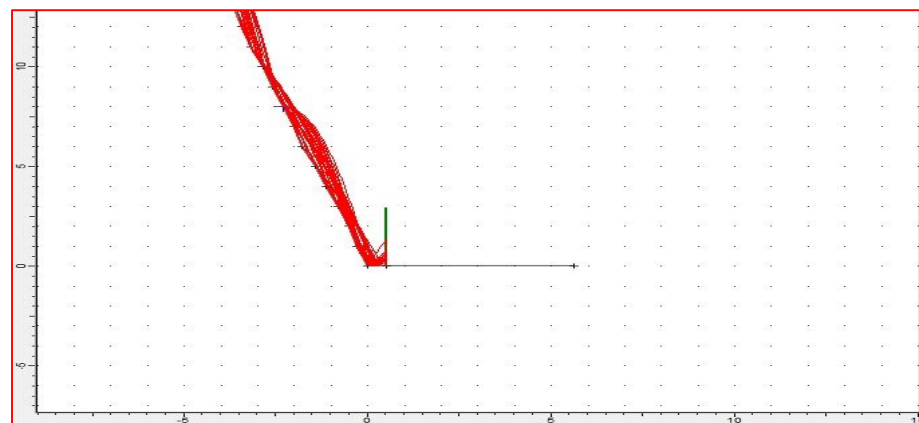
Figura 22: Modelamiento de caída de rocas en la E5.1 en el Software Rocfall.

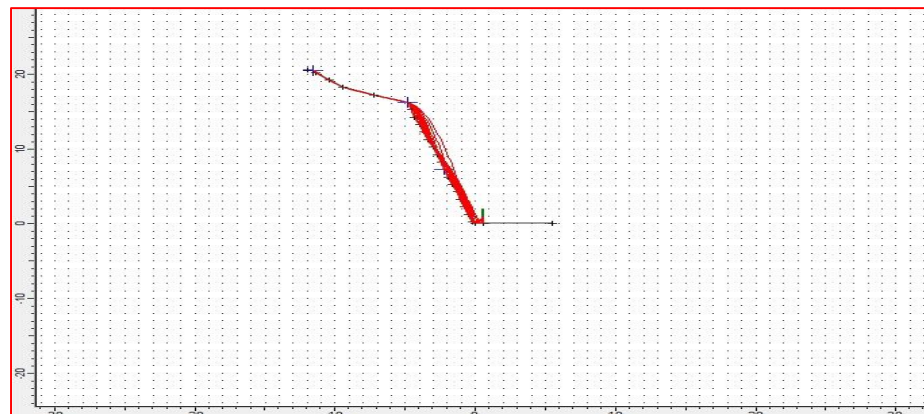
Figura 23: Modelamiento de caída de rocas en la E5.2 en el Software Rocfall.

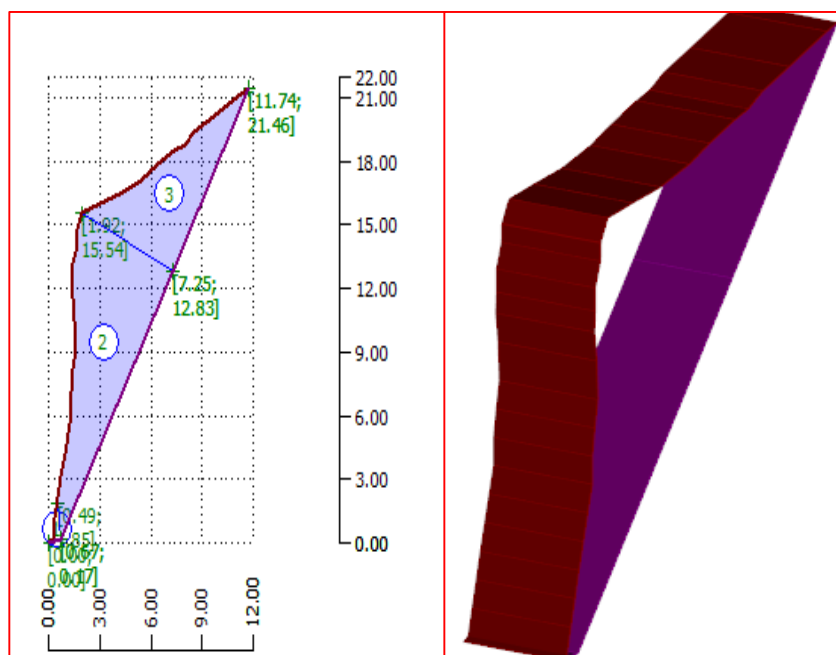
Figura 24: Perfil en 2D y 3D en C.N E6, fuente: Geo5 2018.

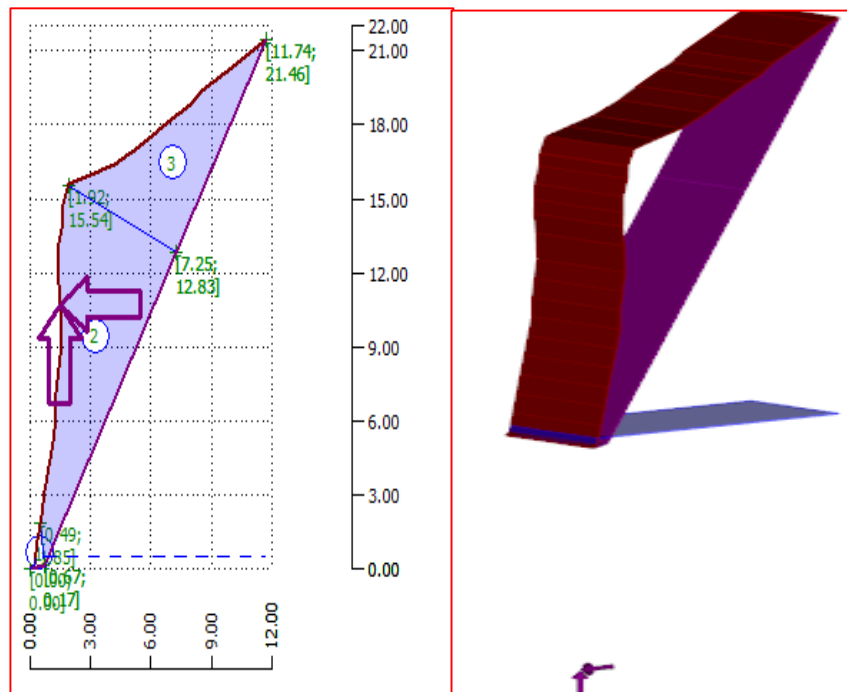
Figura 26: Perfil en 2D y 3D por falla de volcamiento con presencia de agua y sismo E6, fuente: Geo5 2018.

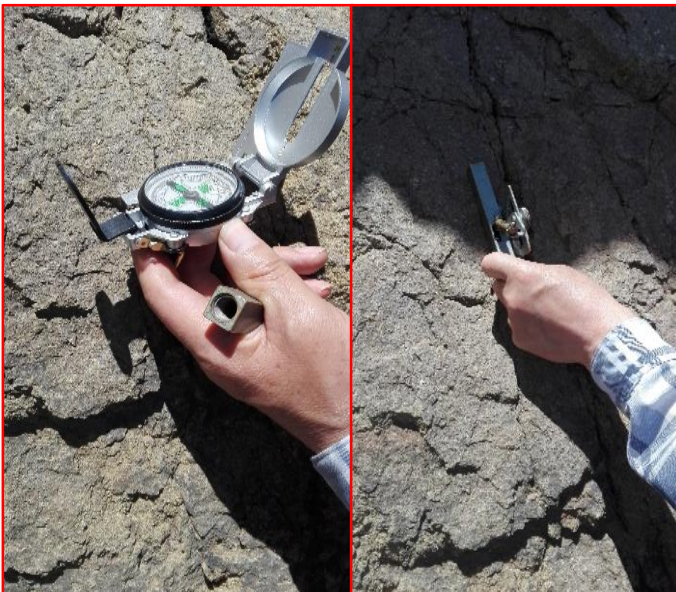
Fotografía 03: midiendo el buzamiento y el rumbo del talud, a la izquierda la brújula y a la derecha el eclímetro.

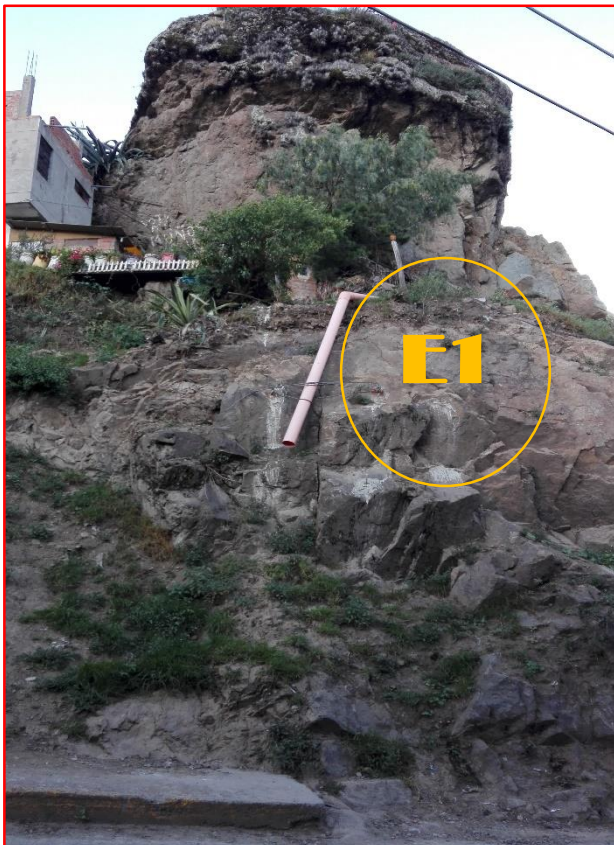
Fotografía 05: Sectorización por niveles de vulnerabilidad, características físicas y mecánicas del macizo rocoso, se visualiza la estación E1, identificada con una falla por volcamiento.

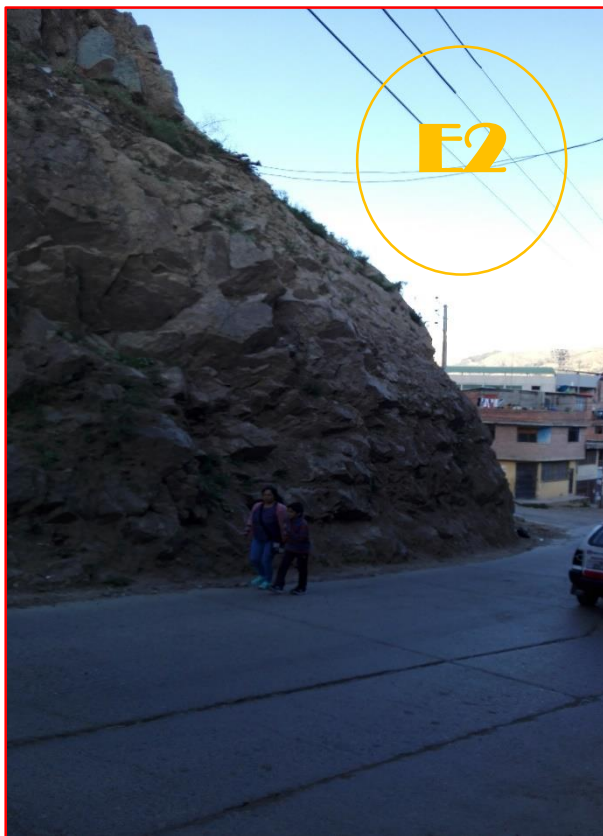
Fotografía 06: Sectorización por niveles de vulnerabilidad, características físicas y mecánicas del macizo rocoso, se visualiza la estación E2, identificada con una falla por volcamiento.

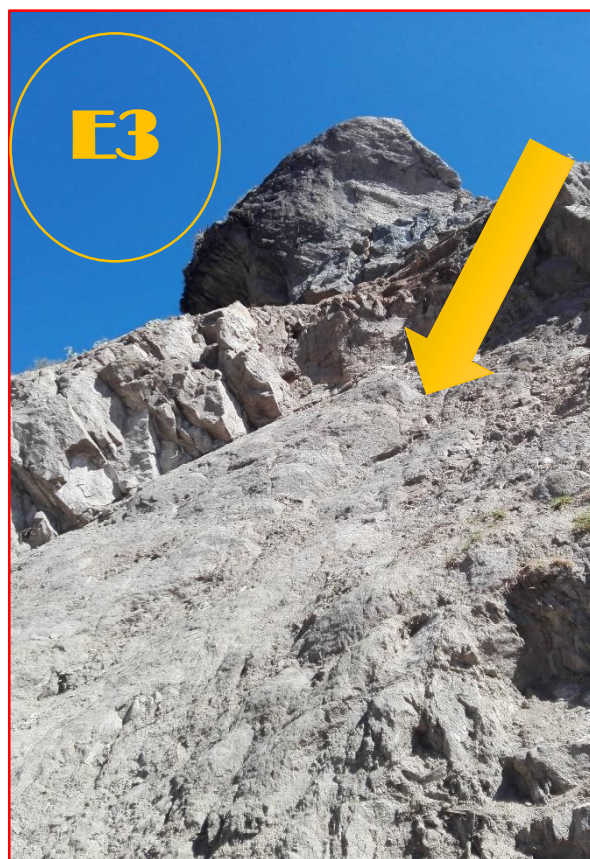
Fotografía 07: Sectorización por niveles de vulnerabilidad, características físicas y mecánicas del macizo rocoso, se visualiza la estación E3, identificada con una falla planar.

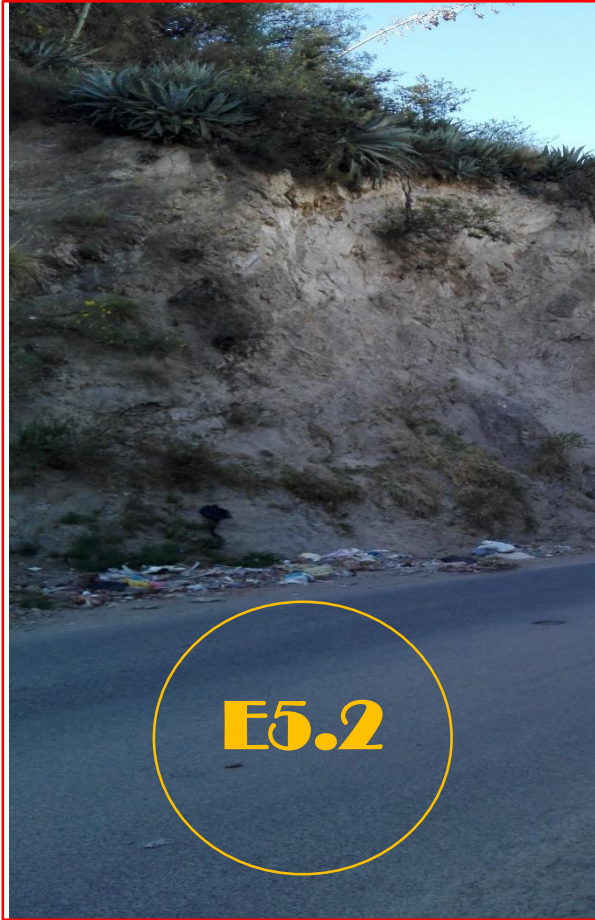
Fotografía 10: Sectorización por niveles de vulnerabilidad, características físicas y mecánicas del macizo rocoso, se visualiza la estación E5.2, no se identificó falla alguna, pues la dirección del buzamiento es favorable.

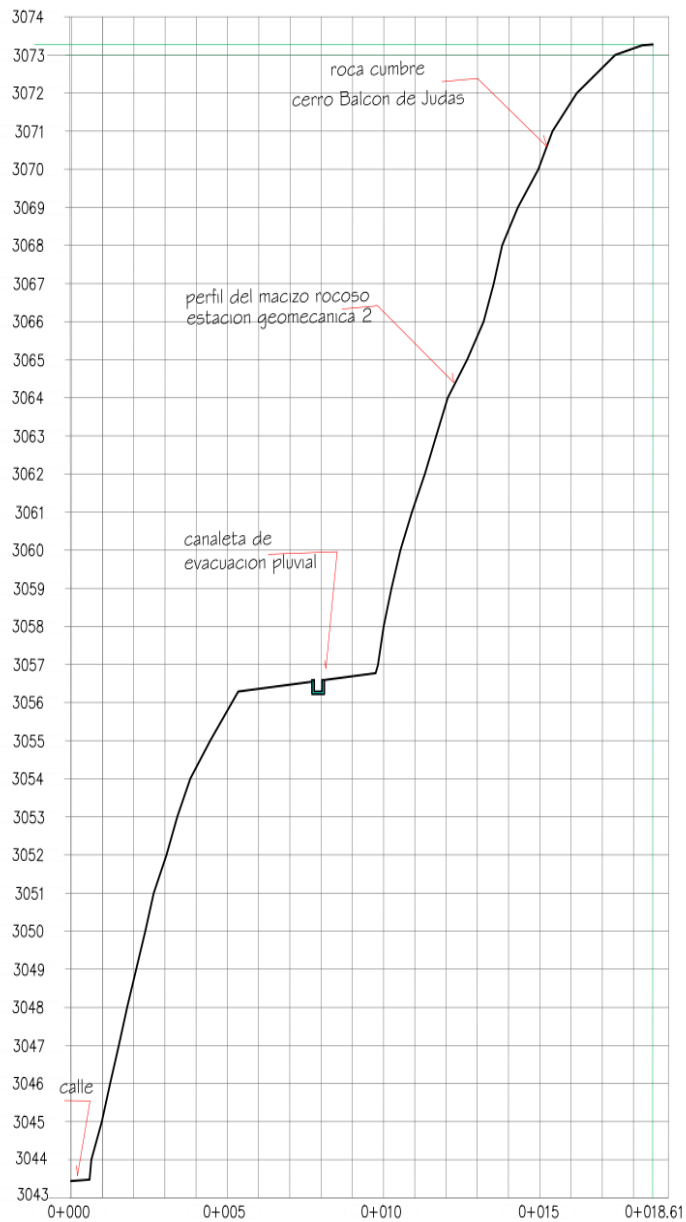
c. Perfil de la Estación Geo mecánica E2

PENDIENTE / DIST.	6.78% 0.56m	P=269.75% L=4.76m	P=10.91% L=4.40m	P=236.33% L=6.44m	52.67% 2.43m						
COTA DE TERRENO	3043.481	3048.483	3054.291	3056.363	3056.582	3057.971	3063.850	3068.402	3071.768	3073.173	3073.284
GEOMETRIA Hz.											
KILOMETRAJE	0+000.00	0+002.00	0+004.00	0+006.00	0+008.00	0+010.00	0+012.00	0+014.00	0+016.00	0+018.00	0+018.61

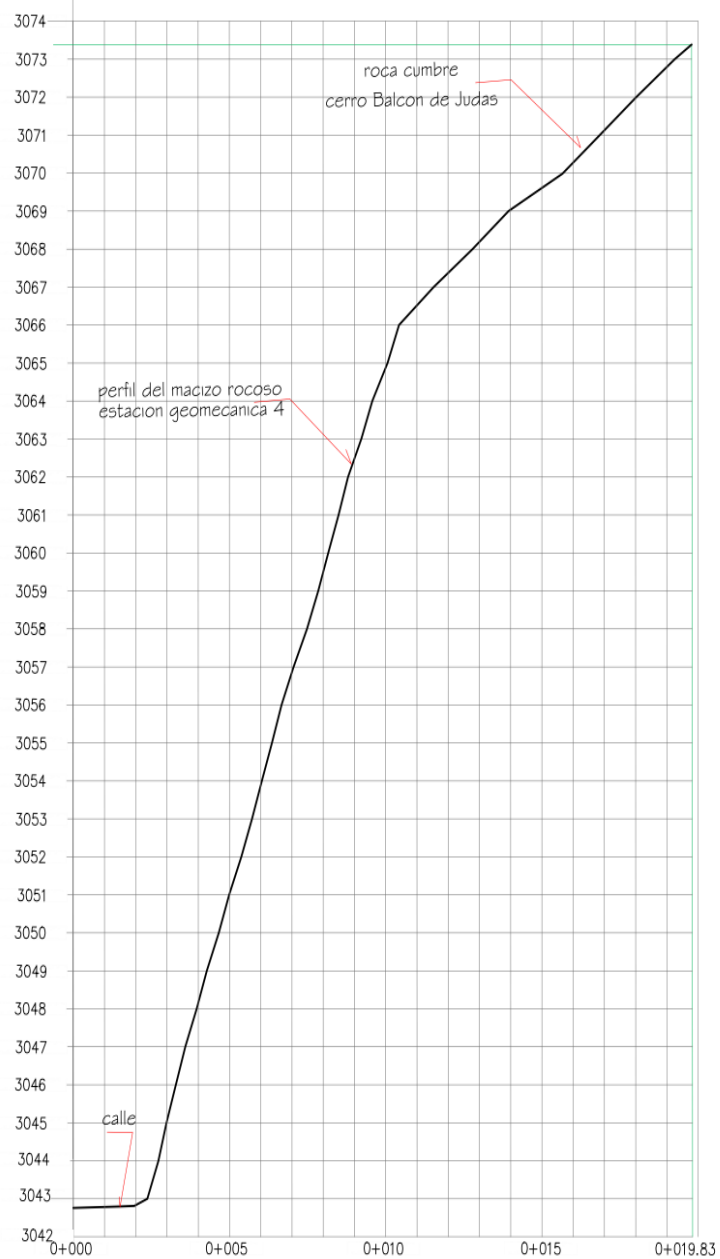
e. Perfil de la Estación Geo mecánica E4

PENDIENTE / DIST.	10.13% 2.37m	P=285.24% L=8.06m	P=78.76% L=9.40m								
COTA DE TERRENO	3042.832	3044.148	3046.733	3049.221	3054.432	3060.739	3065.143	3067.359	3069.314	3071.055	3072.704
GEOMETRIA Hz.											
KILOMETRAJE	0+000.00	0+002.00	0+004.00	0+006.00	0+008.00	0+010.00	0+012.00	0+014.00	0+016.00	0+018.00	0+019.83

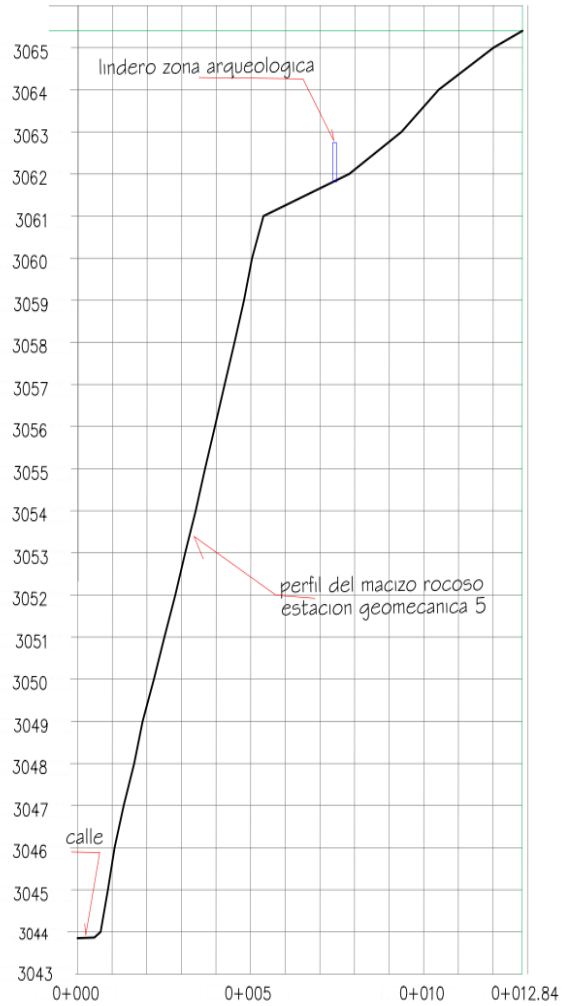
f. Perfil de la Estación Geo mecánica E5

PENDIENTE / DIST.	22.73% 0.66m	P=360.93% L=4.71m	P=58.82% L=7.47m					
COTA DE TERRENO	3043.849	3049.379	3055.000	3061.290	3062.109	3063.610	3065.001	3065.402
GEOMETRIA Hz.								
KILOMETRAJE	0+000.00	0+002.00	0+004.00	0+006.00	0+008.00	0+010.00	0+012.00	0+012.84

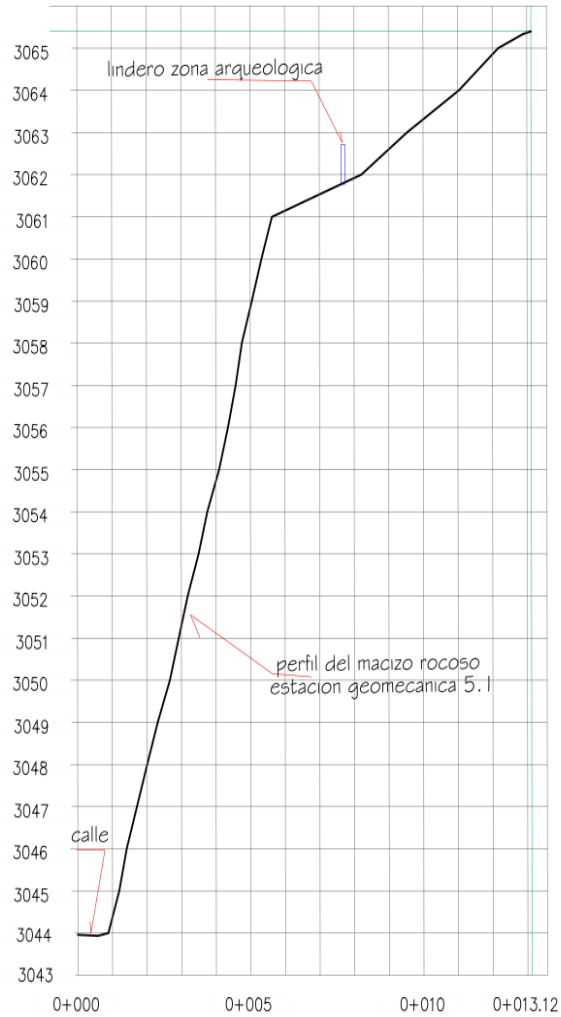
g. Perfil de la Estación Geomecánica E5.1

PENDIENTE / DIST.	4.55% 0.90m	P=360.93% L=4.74m		P=58.82% L=7.48m				
COTA DE TERRENO	3043.959	3047.978	3054.721	3061.140	3061.922	3063.340	3064.851	3065.400
GEOMETRIA Hz.								
KILOMETRAJE	0+000.00	0+002.00	0+004.00	0+006.00	0+008.00	0+010.00	0+012.00	0+013.12
