“Vulnerabilidad Sísmica de viviendas del centro poblado menor, Huanchaquito Bajo –
Huanchaco - Trujillo - La Libertad, 2018”

**TESIS PARA OBTENER EL TÍTULO PROFESIONAL DE
INGENIERA CIVIL**

Rivera Anhuamán, Lorena Sofía

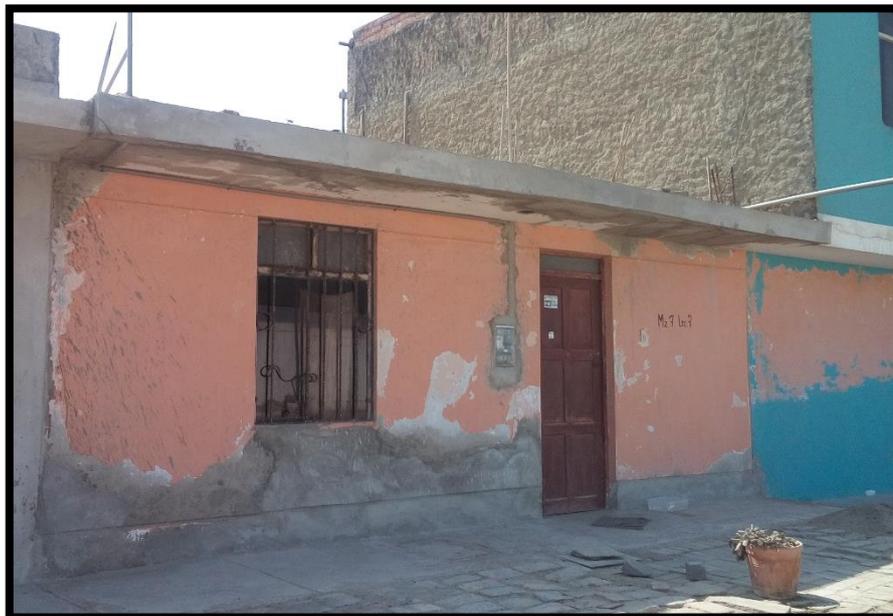
Figura 2: Vivienda de 1 nivel de albañilería confinada.

Se identificó módulos de albañilería confinada representativos los que se analizó para viviendas de 1 nivel.

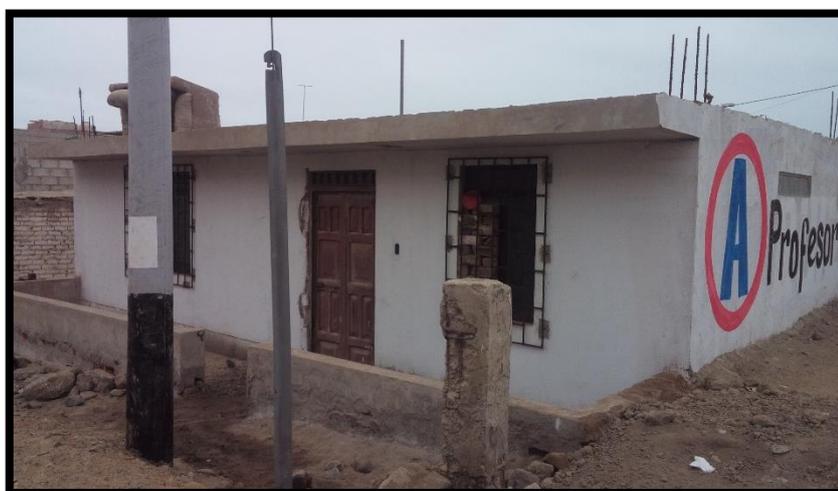
Figura 3: Vivienda de 1 nivel - columna y vigas de concreto, muro de ladrillo crudo.

Se identificó viviendas de 1 nivel donde la estructura conforma muros de adobe y columnas y vigas de concreto armado, por lo que se analizarán como aporticado. Se considera al adobe o ladrillo crudo como material de construcción altamente vulnerable.

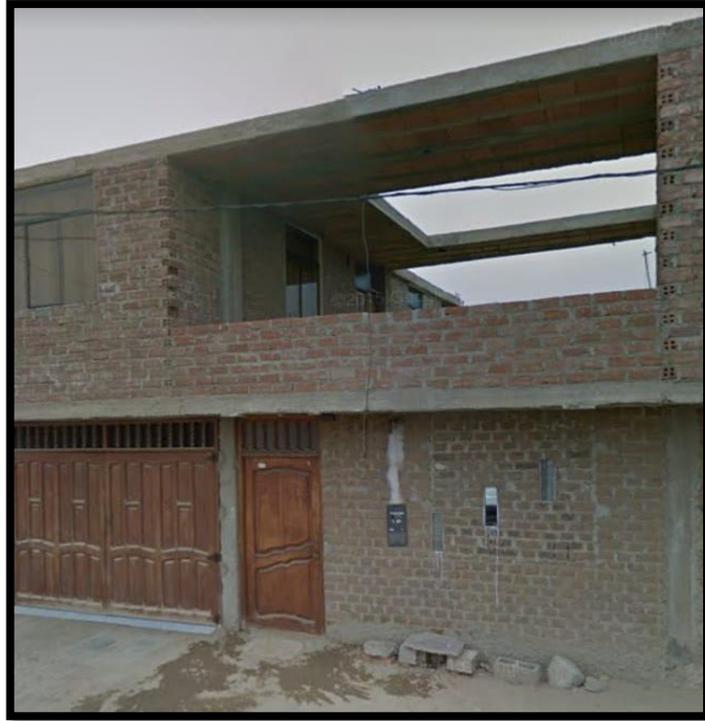
Figura 4: Vivienda de 2 niveles – 1 piso con muros de ladrillo crudo y el 2 piso con sistema estructural de albañilería.

Para 2 niveles como tipología representativa se identificó viviendas donde el primer nivel utiliza muros de ladrillo crudo junto con columnas de concreto armado por lo que se analizó al primer nivel como pórtico de concreto armado y al segundo nivel como albañilería confinada.

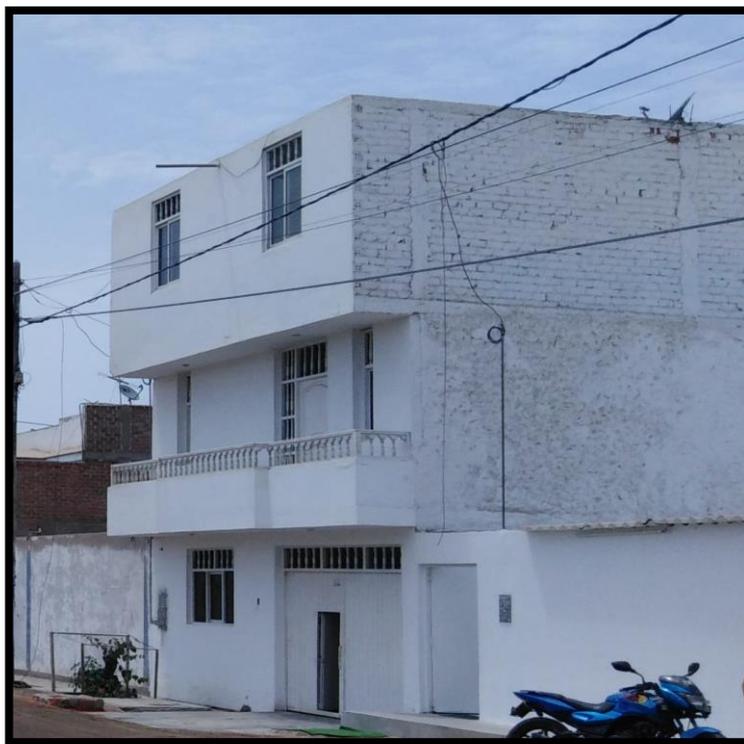
Figura 5: Vivivenda de 3 pisos de albañilería confinada.

La tipología de viviendas de 3 niveles se analizó como albañilería confinada en su totalidad.

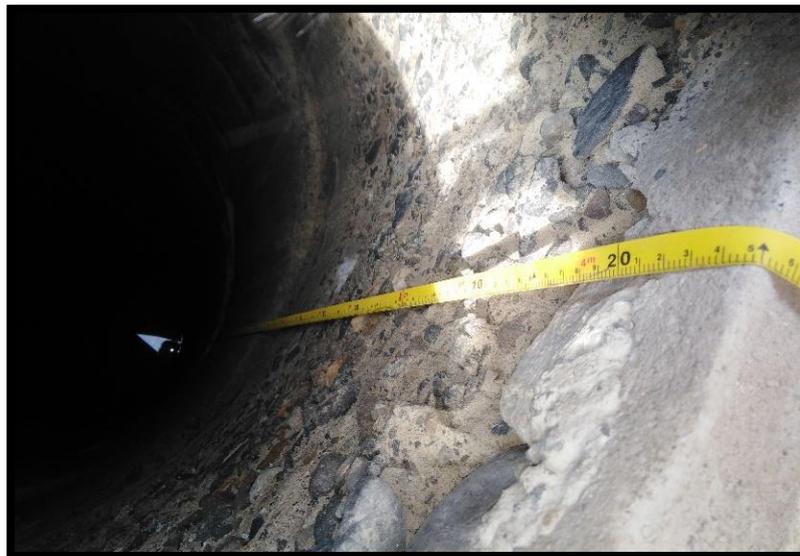
Figura 6 Pz 1- Nivel de napa freática 3.75m

Descontando la variación de altura de 0.50 m obtuvimos el nivel de napa de 3.75m.

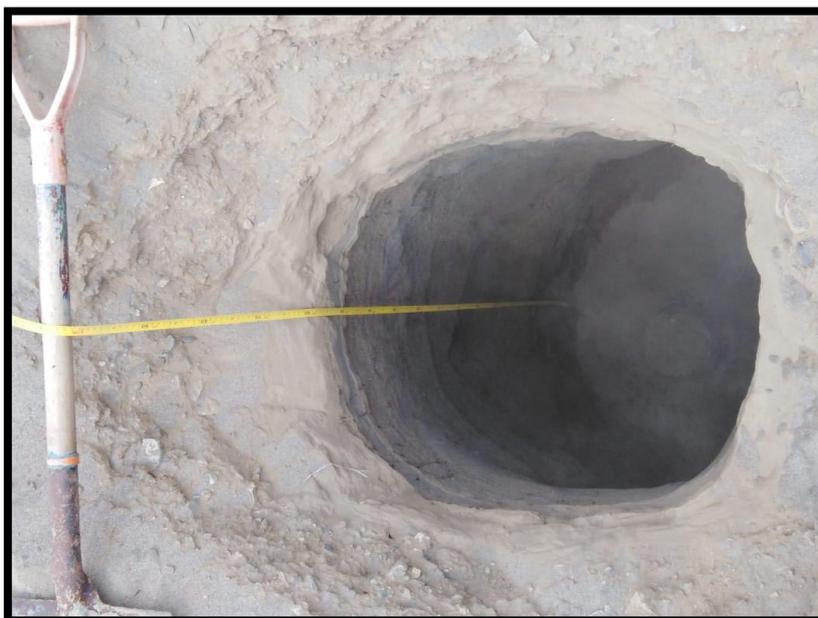
Figura 8: C- 1 Profundidad de 3m

En esta calicata no se encontró nivel de napa freática

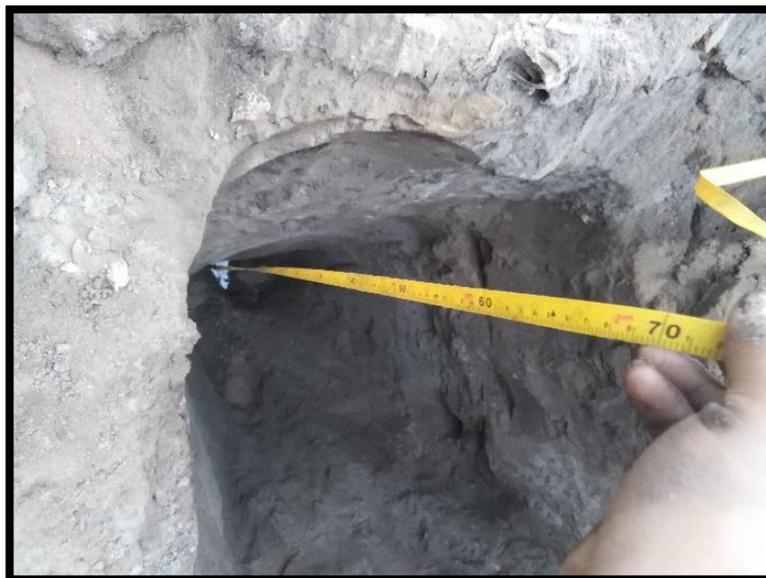
Figura 10: C- 2 Nivel de napa freática: 2.60 m

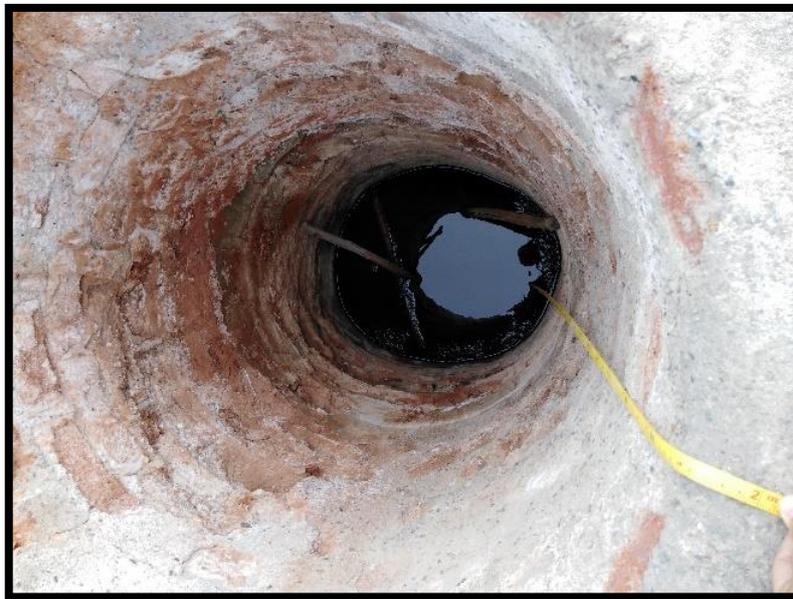
Figura 12: Pz- 2 - Nivel de napa freática: 1.65m

Descontando la variación de altura de 0.35 m obtuvimos el nivel de napa de 1.65m.

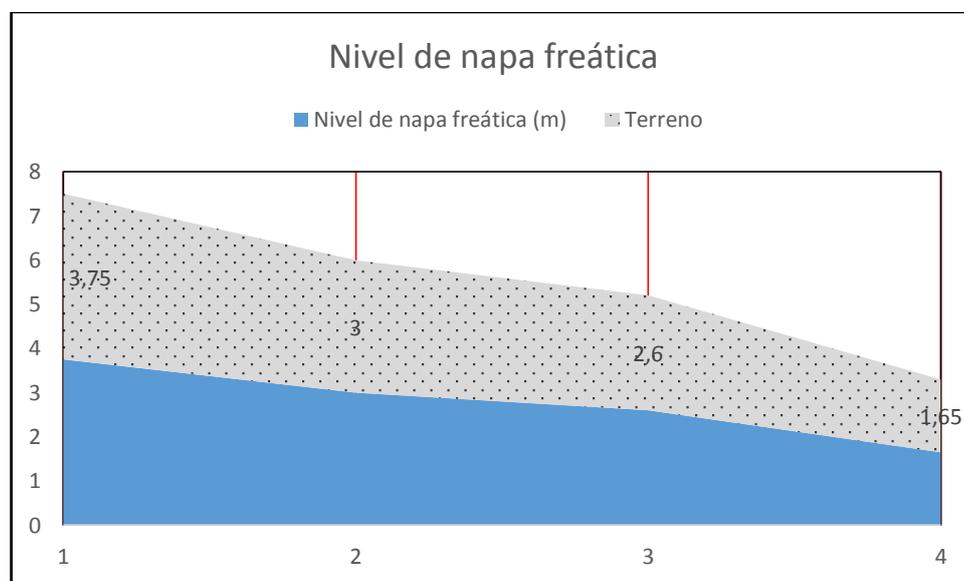
Complementando la información de INDECI en el Mapa de Peligros, Plan de usos del suelo ante desastres y medidas de mitigación; La verificación en campo permitió conocer el nivel de la napa freática en la zona de estudio y se realizó una gráfica según el nivel de profundidad de napa freática desde la altura del nivel del terreno.

Figura 14: Estimación del nivel freático según la profundidad de perforación

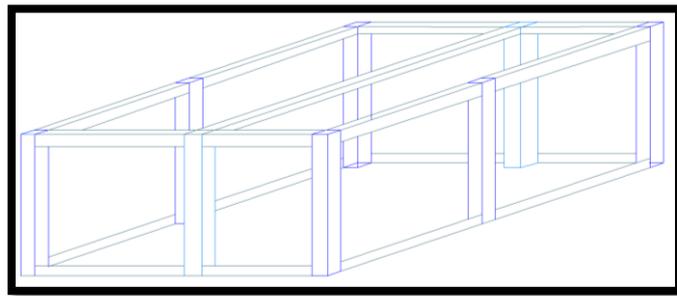
Estructuras de concreto armado donde funcionan como elemento estructural los pórticos y las vigas. La Norma Técnica E – 030 menciona que actúan sobre las columnas un 80% de cortante en la base. Y dispone que todo sistema estructural perteneciente a concreto armado debe cumplir con lo dispuesto en la Norma Técnica E -030.

Figura 15: Idealización de estructura aporticada

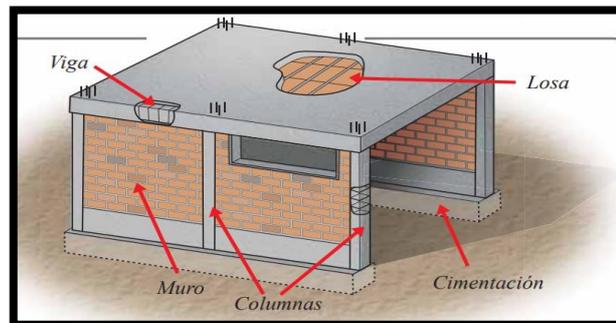
La albañilería es una técnica de construcción comúnmente utilizada para la edificación de viviendas, donde los muros funcionan como elementos portantes, sismorresistentes. La Norma Técnica E -030 no diferencia en si es armada o confinada para el proceso de análisis. Se realizó el análisis dinámico espectral a viviendas de albañilería confinada por ser el material predominante.

Figura 16: Vivienda de albañilería confinada y sus elementos estructurales.

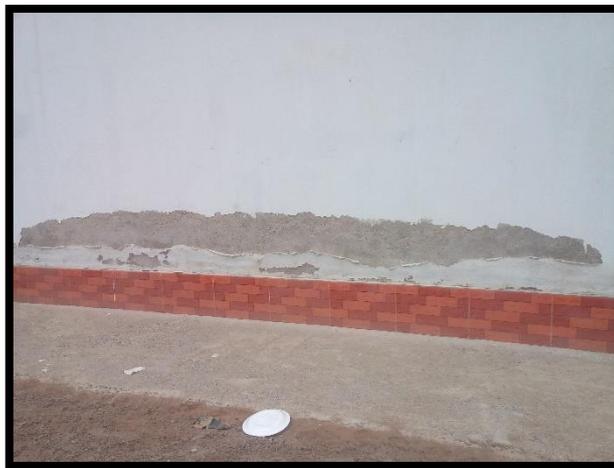
La humedad puede causar a diferentes factores que deben ser analizados, se identificó esta patología que en dimensiones mayores puede comprometer los muros portantes en las viviendas de albañilería confinada ocasionando debilitamiento de la estructura y pérdida de resistencia del material.

Figura 20: Humedad en muro portante de vivienda de 1 piso.

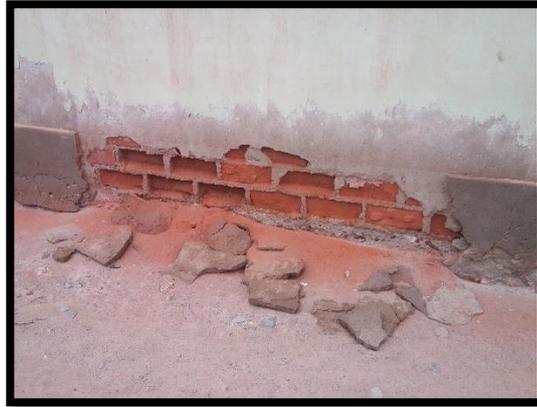
Esta patología debilita a la edificación, como se muestra en la figura ocurrieron desprendimientos de la unidad que conforma el muro de albañilería, comprometiéndola a debilitamiento estructural.

Figura 21: Erosión en muro de albañilería confinada de vivienda de 1 nivel.

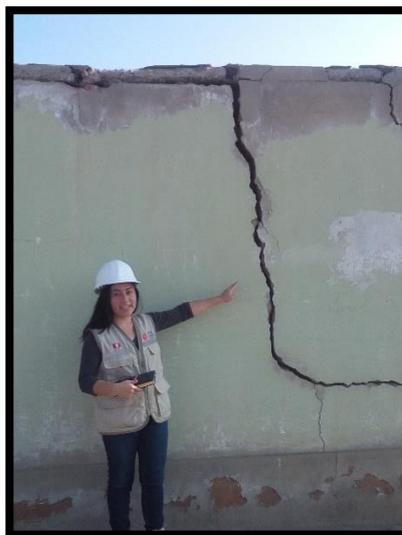
Las grietas son el indicador principal de que la estructura está fallando. Las dimensiones son mayores a 1 cm para poder distinguirlas. Deben de arreglarse de inmediato o en todo caso la estructura puede llegar al colapso.

Figura 22: Grieta severa, indicador de colapso.

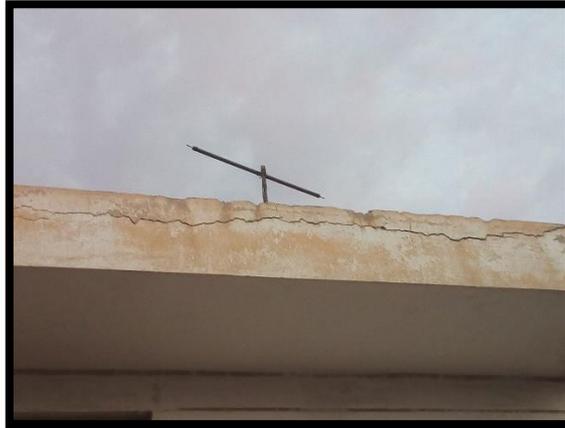
Las fisuras no comprometen a la estructura, son menores a 1 cm de abertura. Y deben arreglarse para que no aumente su longitud y pueda comprometer a la estructura.

Figura 23: Fisura en la losa aligerada de la vivienda.

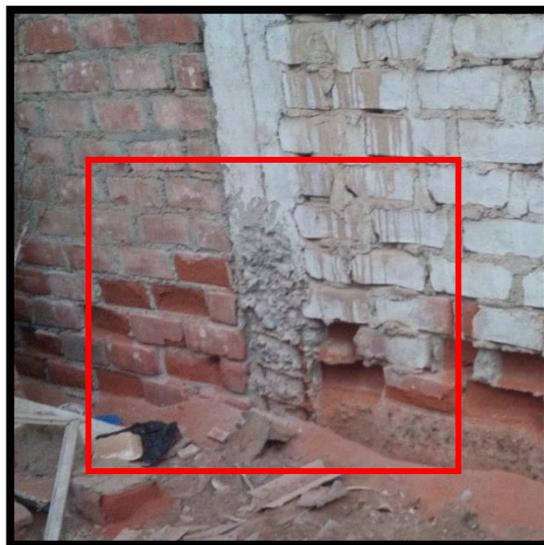
El acero de la columna se encuentra expuesto y en proceso de corrosión. La corrosión indica debilitamiento estructural y afecta a su comportamiento.

Figura 24: Acero de la columna expuesto.

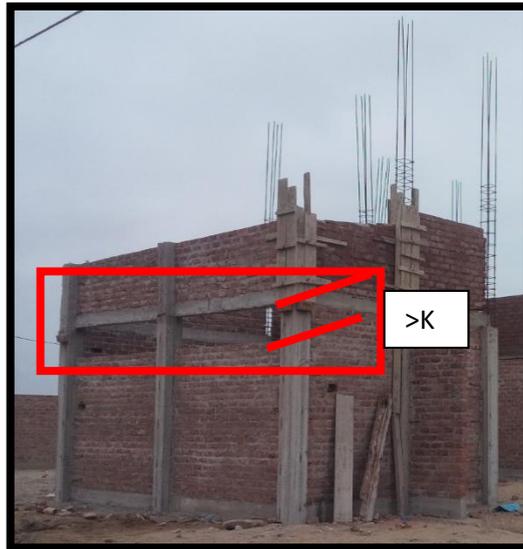
Figura 25: Iglesia en construcción del centro poblado menor Huanchaquito Bajo.

Se produce en elementos verticales como en la intersección de la columna con el muro, el muro no llega hasta la viga, ocasionando mayor rigidez y ante un sismo genera fallas de corte, por lo que es recomendable separar la columna del muro para que se desplacen por sí solos.

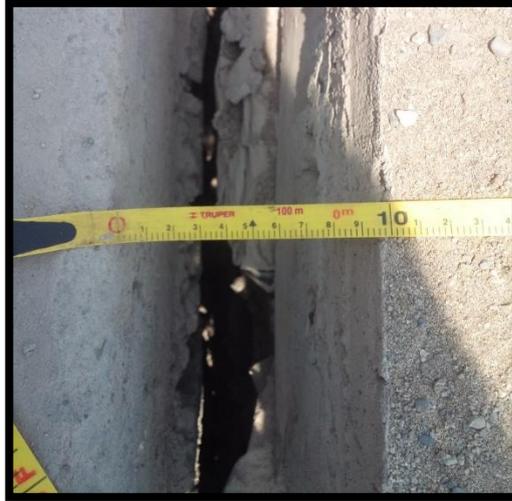
Se recomienda segmentar las edificaciones y colocar juntas que permitan a los bloques moverse independientemente durante un sismo. Ocurre en caso contrario que colapsa la edificación de menor rigidez. Se puede distinguir esta falla cuando los edificios colindantes están sin una separación que les permita deformarse libremente. El espacio entre viviendas colindantes debería ser mayor a 10 cm, incluso en un intervalo entre 3 y 10 cm, o hasta de 3cm. Las juntas sísmicas permitirán el desplazamiento de la estructura sin establecer contacto con las otras

Figura 26: Junta Sísmica de 10 cm en vivienda de 1 piso.

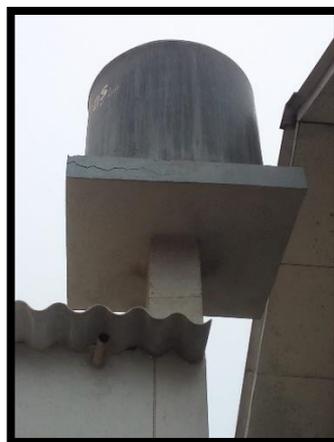
Esta falla ocurre, en postes, tanques elevados, cuando no tiene una buena cimentación o apoyo que lo resista por ejemplo en el tanque elevado que se muestra a continuación, solo se encuentra sobre una columna, la que soporta el peso tanto del tanque como de la estructura. Por ello se recomienda que el tanque elevado se encuentre apoyado por 2 o más columnas, permitiendo que la estructura no concentren cargas para la que no ha sido diseñada.

Figura 27: Tanque elevado apoyado por una losa sobre una columna.

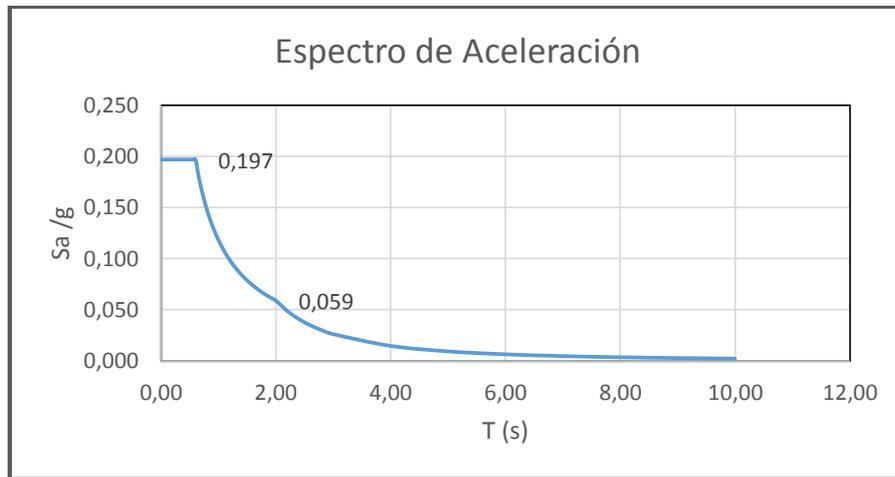
Se realizó el análisis con el espectro inelástico de pseudoaceleración en cada una de las direcciones horizontales definido por la siguiente fórmula:

$$S_a = \frac{ZUCS}{R} \times g$$

Figura 28: Espectro de Aceleración

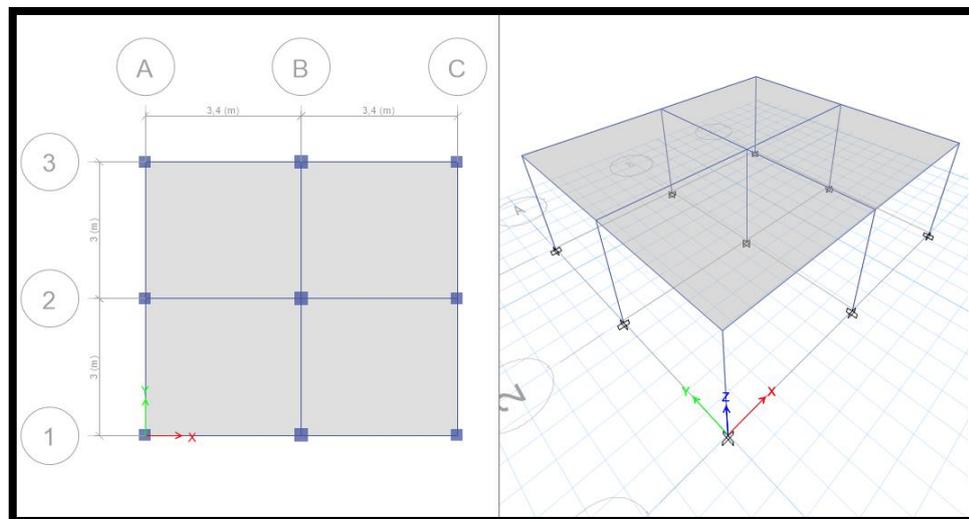
Se realizó en análisis dinámico espectral para 1 vivienda aporticada de 1 piso con dimensiones de columnas de 0.25 x 0.25 y columnas centrales de 0.30 x 0.30 y con vigas secundarias de 0.25 x 0.20 m y vigas principales de 0.30 x 0.20 con un espesor de losa de 0.20 m. Se hizo la comparación de la deriva máxima según desplazamiento de cada eje.

Figura 29: Modelamiento de pórtico de 1 nivel

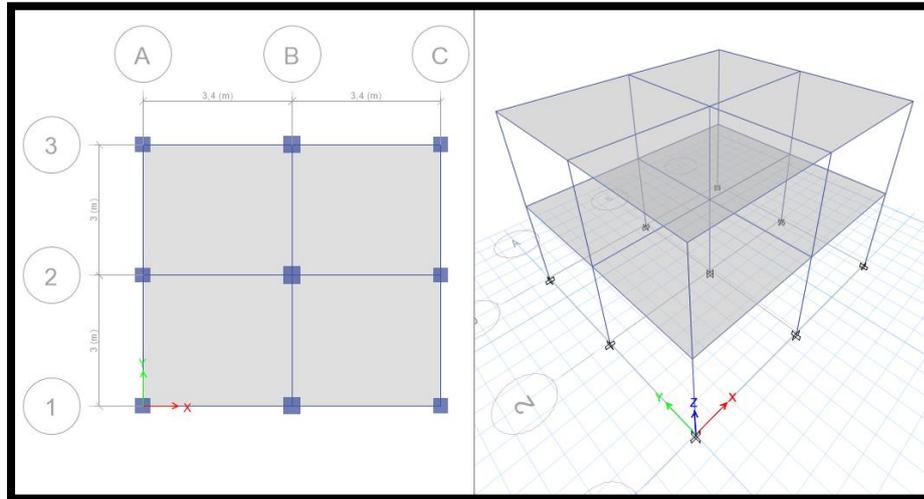
Se realizó en análisis dinámico espectral para 1 vivienda apartada de 2 pisos con dimensiones de columnas de 0.35 x 0.35 y vigas de 0.35 x 0.50. Se hizo la comparación de la deriva máxima según desplazamiento de cada eje, que debe cumplir y se obtuvo que es menor al límite máximo.

Figura 30: Modelamiento de pórtico de 2 niveles.

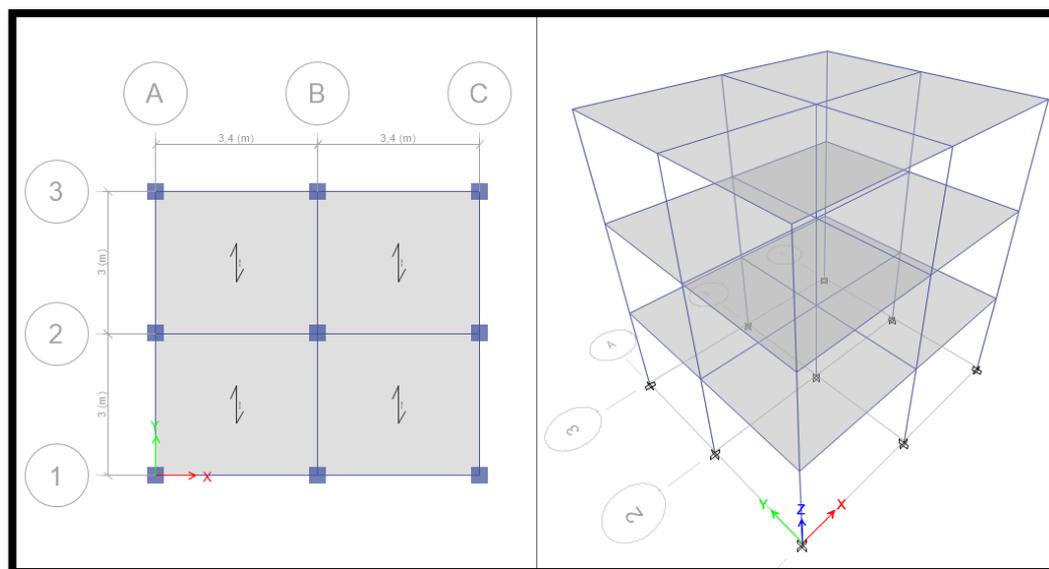
Se realizó en análisis dinámico espectral para 1 vivienda apartada de 3 pisos con dimensiones de columnas de 0.35 x 0.35 y vigas de 0.35 x 0.50. Se hizo la comparación de la deriva máxima según desplazamiento de cada eje, que debe cumplir y se obtuvo que es menor al límite máximo.

Figura 31: Modelamiento de pórtico de 3 niveles.

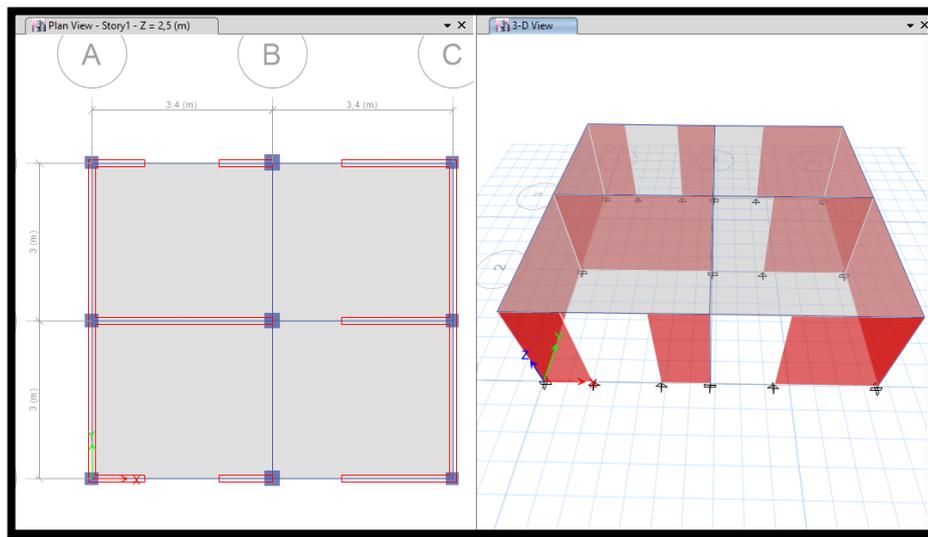
Se realizó en análisis dinámico espectral para 1 vivienda de albañilería de 1 piso con dimensiones de columnas de 0.25 x 0.25 y columnas centrales de 0.30 x 0.30 y con vigas secundarias de 0.25 x 0.20 m y vigas principales de 0.30 x 0.20 con un espesor de losa de 0.20 m. Se hizo la comparación de la deriva máxima según desplazamiento de cada eje.

Figura 32: Modelamiento de vivienda de albañilería de 1 nivel.

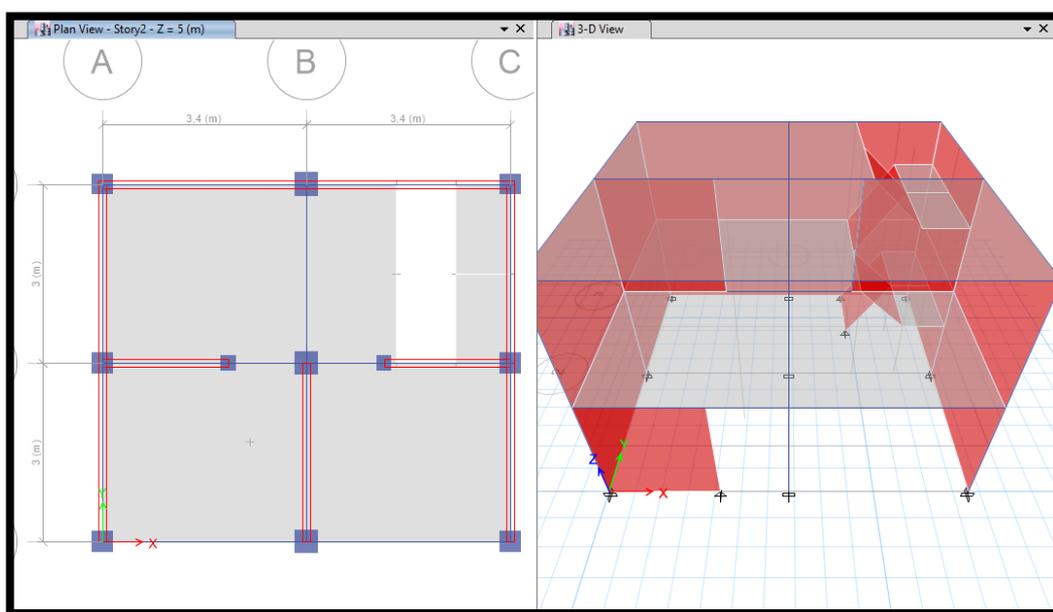
Se realizó en análisis dinámico espectral para 1 vivienda de albañilería de 2 pisos con dimensiones de columnas de 0.35 x 0.35 y vigas de 0.35 x 0.50. Se hizo la comparación de la deriva máxima según desplazamiento de cada eje, que debe cumplir y se obtuvo que es menor al límite máximo.

Figura 33: Modelamiento de vivienda de albañilería de 2 pisos.

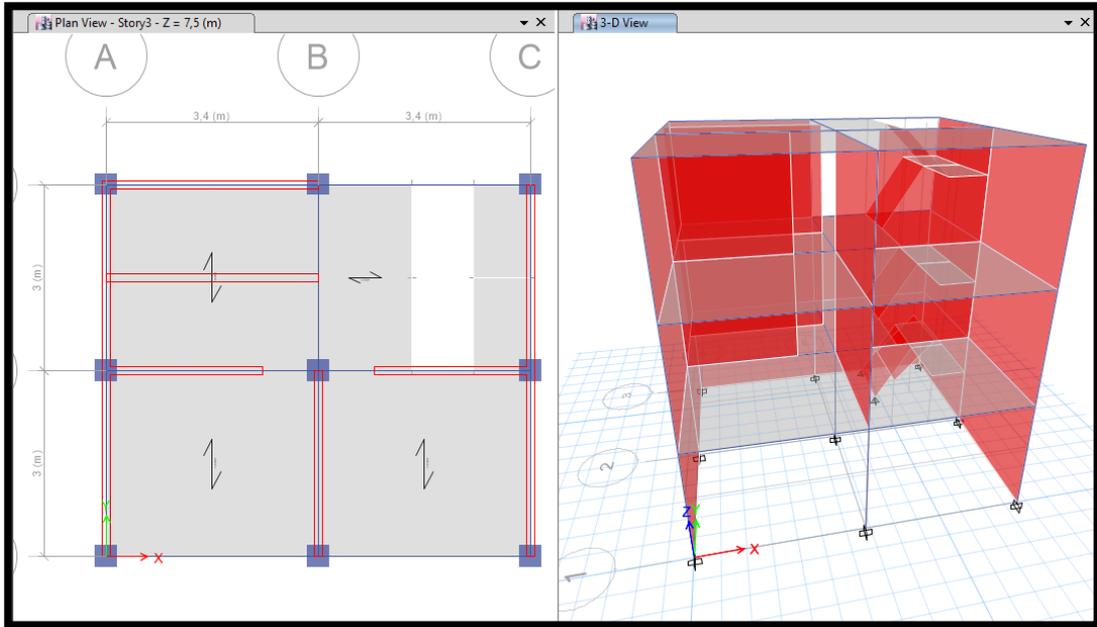
Se realizó en análisis dinámico espectral para 1 vivienda de albañilería de 3 pisos con dimensiones de columnas de 0.35 x 0.35 y vigas de 0.35 x 0.50. Se hizo la comparación de la deriva máxima según desplazamiento de cada eje, que debe cumplir y se obtuvo que es menor al límite máximo.

Figura 34: Modelamiento de vivienda de albañilería de 3 pisos.

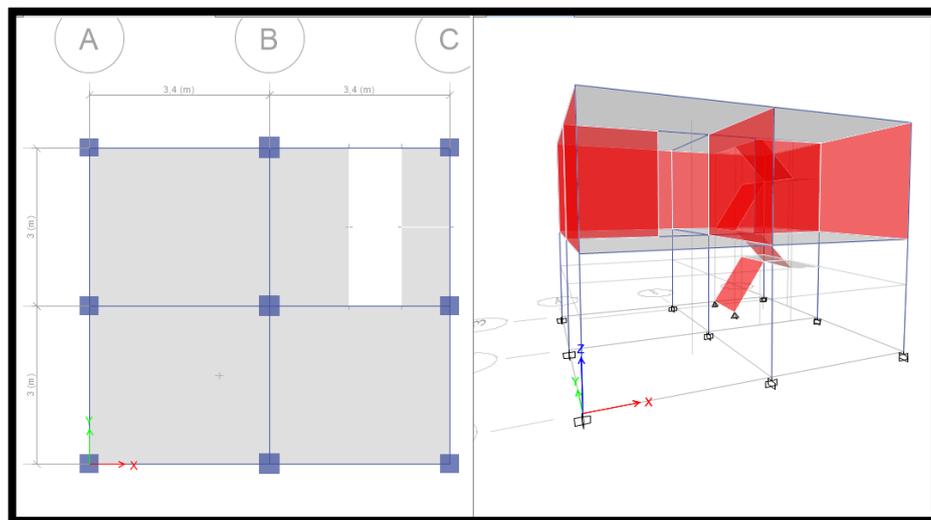
Figura 35: Modelamiento de vivienda de 2 pisos con Ia: Piso Blando

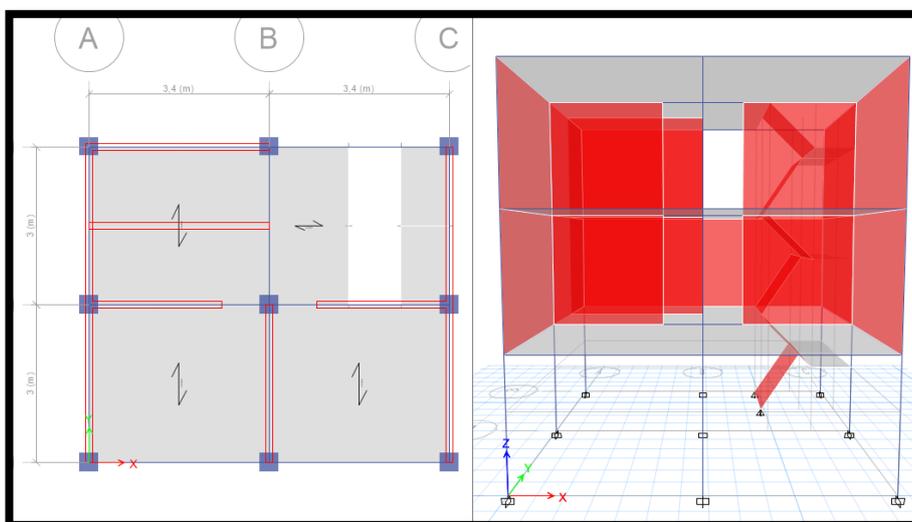
Las derivas del piso 1 y 2 cumplen con la verificación según la Norma Técnica E: 030 donde parametriza en un rango menor a 0.005 como deriva máxima permitida en Albañilería.

Figura 36: Modelamiento de vivienda de 3 pisos con Ia, de Piso Blando
