“Evaluación de la Carretera Asfaltada comprendida entre el Centro Poblado El Castillo y el Centro Poblado Rinconada, Distrito de Santa, Provincia del Santa, Departamento de Ancash - Propuesta de Mejora 2018”

TESIS PARA OBTENER EL TÍTULO PROFESIONAL DE INGENIERA CIVIL

DISEÑO DE INFRAESTRUCTURA VIAL

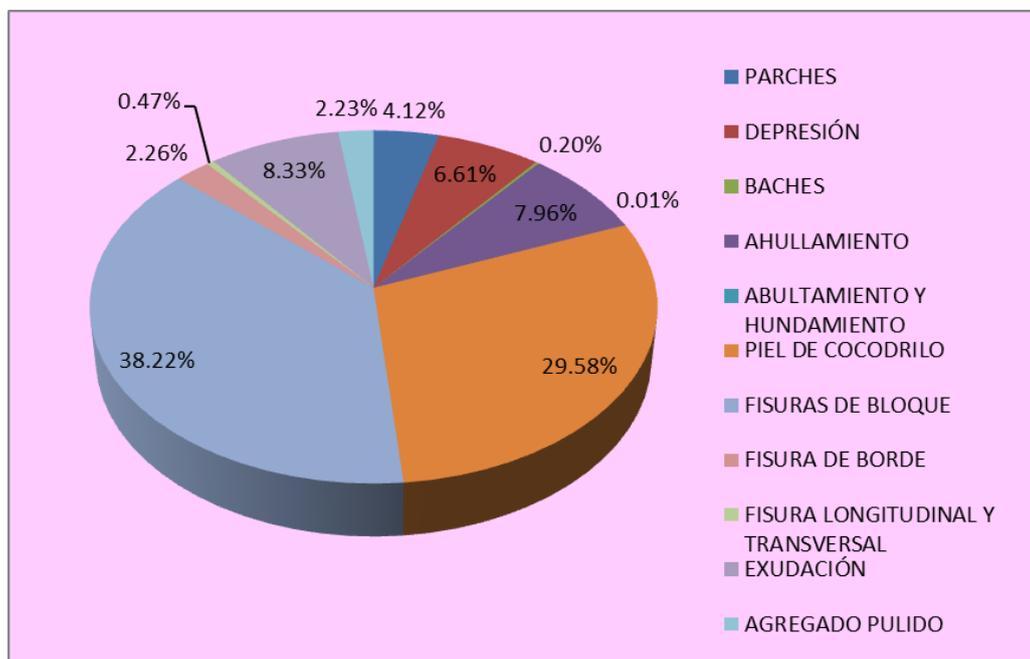
Grafico N° 01: Tipo y porcentajes de fallas encontradas en el pavimento flexible de la carretera comprendido entre Centro Poblado el Castillo y el Centro Poblado Rinconada

En el gráfico que se muestra se tiene que el 4.12% es la cantidad en las fallas de parches, 6.61% de fallas por depresión, 0.20% de baches, 7.96% de ahullamiento, 0.01% de abultamiento y hundimiento, 29.58% de piel de cocodrilo, 38.22% de fisuras de bloque, 2.26% de fisuras de borde, 0.47% de fisuras longitudinal y transversal, 8.33% de exudación y 2.23% de fallas de agregado pulido.

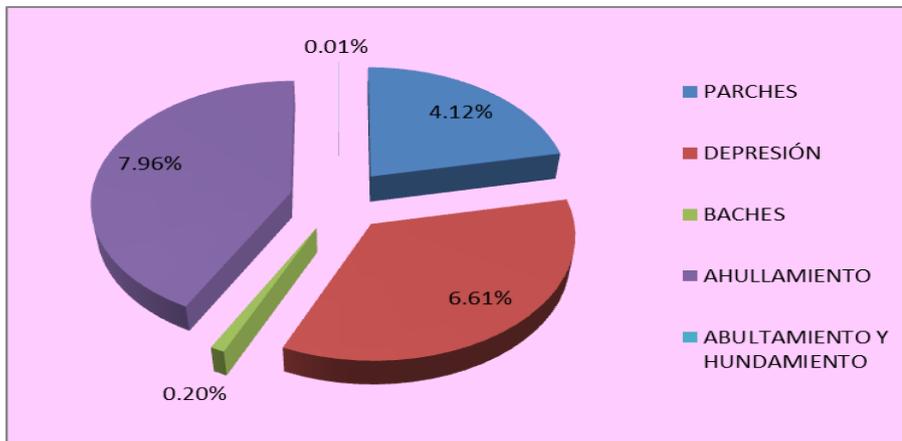
Grafico N° 02: Porcentaje de fallas físicas encontradas en el pavimento flexible de la carretera comprendido entre Centro Poblado el Castillo y el Centro poblado Rinconada

El gráfico muestra los porcentajes de las fallas físicas que se encontraron en el pavimento flexible de la carretera comprendido entre Centro Poblado el Castillo y el Centro Poblado Rinconada, que se generan por las erosiones y la humedad, teniendo como resultado el 4.12% equivale a las fallas físicas de parches, el 6.61% a depresión, 0.20% a baches, 7.96% a ahullamiento, 0.01% abultamiento y hundimiento, haciendo un total de fallas físicas de 18.90%

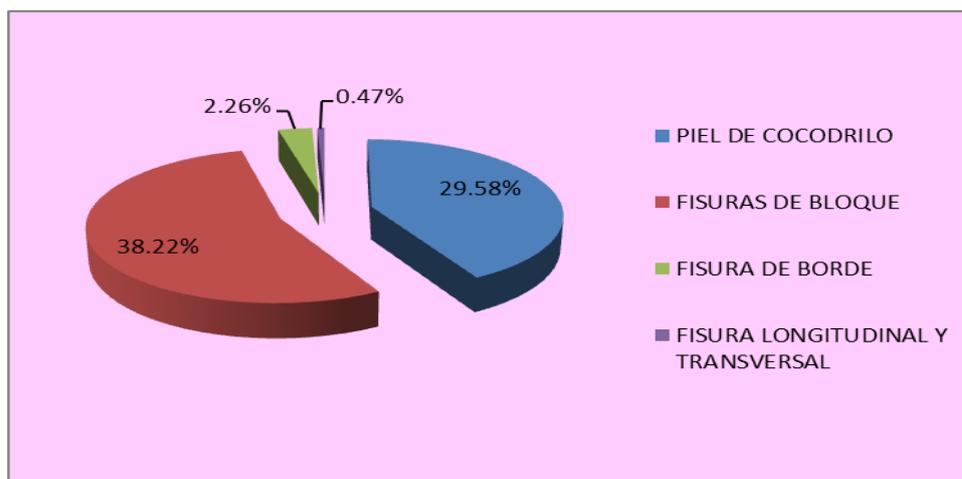
Grafico N° 03: Porcentaje de fallas mecánicas encontradas en el pavimento flexible de la carretera comprendido entre Centro Poblado el Castillo y el Centro Poblado Rinconada.

El gráfico muestra los porcentajes de las fallas mecánicas que se encontraron en el pavimento flexible de la carretera comprendido entre

Centro Poblado el Castillo y el Centro Poblado rinconada, que se generan por los movimientos sísmicos y alto índice de tráfico, teniendo como resultado el 29.58% equivale a las fallas mecánicas de piel de cocodrilo, el 38.22% a fisuras de bloque, el 2.26% a fisuras de borde y el 0.47% a fisuras longitudinal- transversal, haciendo un total de fallas mecánicas de 70.53%

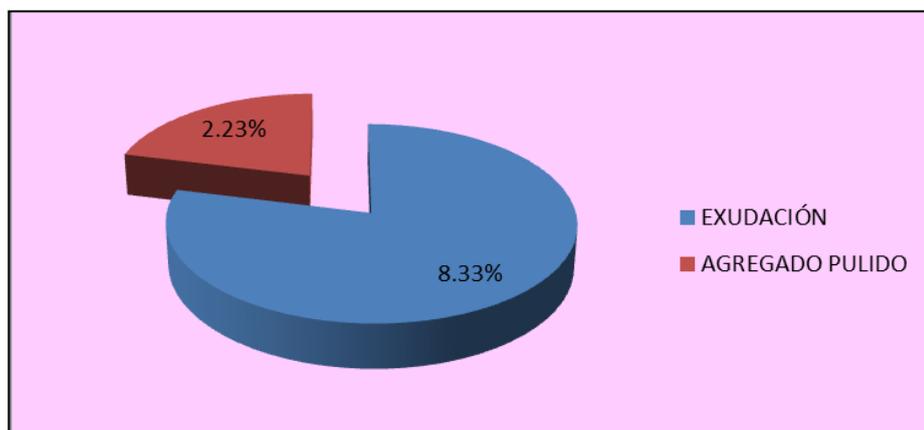
Grafico N° 04: Porcentaje de fallas químicas encontradas en el pavimento flexible de la carretera comprendido entre Centro Poblado el Castillo y el Centrooblado Rinconada

El grafico muestra los porcentajes de las fallas quimicas que se encontraron en el pavimento flexible de la carretera comprendido entre Centro Poblado el Castillo y el Centro Poblado rinconada, que se generan por la disdegradación de materiales por corrosión, teniendo como resultado el 8.33% equivale a las fallas quimicas de exudacion, el 2.23% a fallas químicas de agregado pulido , haciendo un total de fallas de de 10.56%

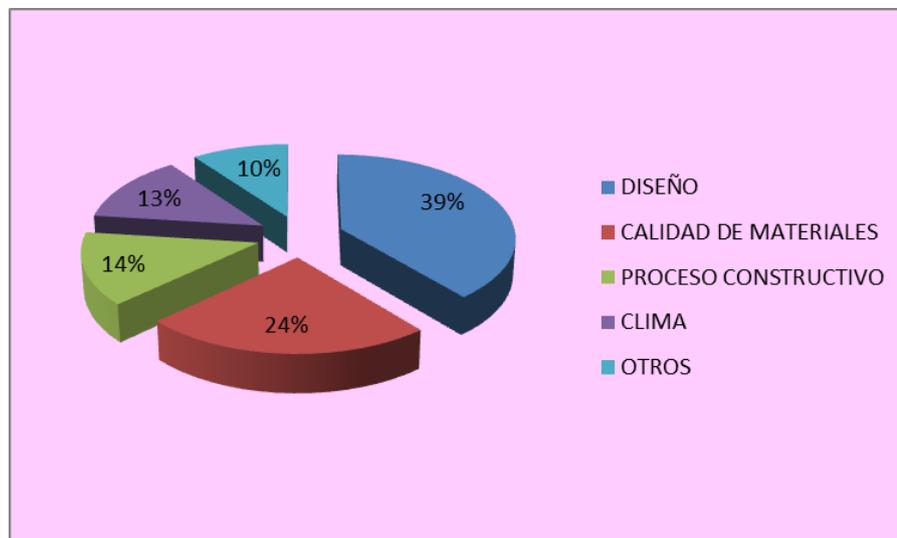
Grafico N° 05: Porcentaje de causas que originan las fallas en el pavimento flexible de la carretera comprendido entre Centro Poblado el Castillo y el Centro Poblado Rinconada

En el **grafico N° 05** se muestra los porcentajes que originan las principales causas en el pavimento flexible teniendo en cuenta que el 39% es provocado por el diseño, el 24% por la calidad de los materiales, el 14% por el proceso constructivo, el 13% por el clima y el 10% a otros agentes

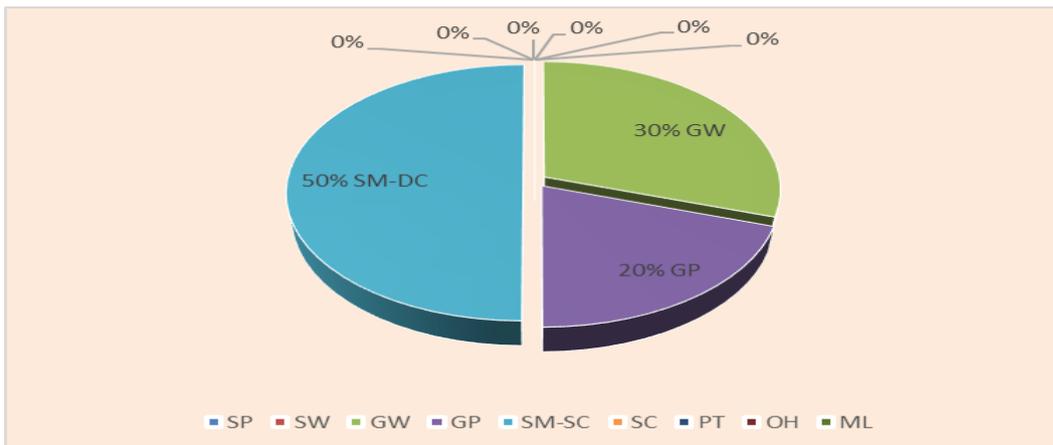
GRÁFICO N° 07: Suelo predominante en la zona de estudio.

Interpretación: El estrato predominante en la zona de estudio está conformado por material del tipo SM - SC (arena limosa, mezclas de arena y limo, mezcla de arena arcillosa) en un porcentaje de 50%, seguido de material

granular del tipo GP (grava mal gradada tipo afirmado de grano grueso y de forma angular, contaminado con sales) en un porcentaje de 13%, en tercer caso se encuentra material tipo Pt (turba material altamente orgánico de color oscuro y olor fétido). En un porcentaje de 8%.

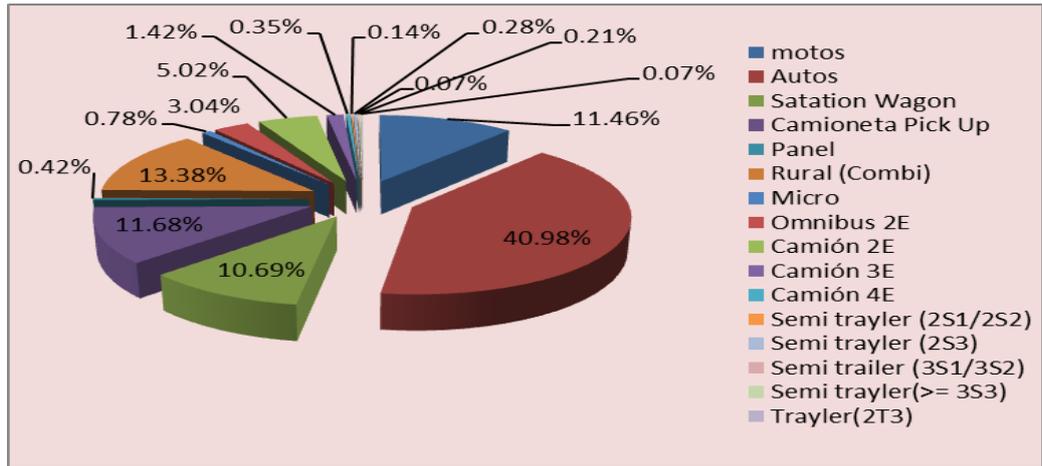
Grafico N° 11: Clasificación vehicular - en la Carretera del Centro Poblado el Castillo y el Centro Poblado rinconada, Distrito de Santa, Provincia del Santa, Departamento de Ancash.

En el gráfico se muestra la distribución del volumen de tráfico que más predomina en el trafico liviano que está compuesto por automóviles en un 40.98%, combis en un 13.38% y motos 11.46 %, en el tráfico pesado los que más sobresalen son camión (2E) con 5.02%, ómnibus (2E) con 3.04% y semitrayler (2s3) con 0.28

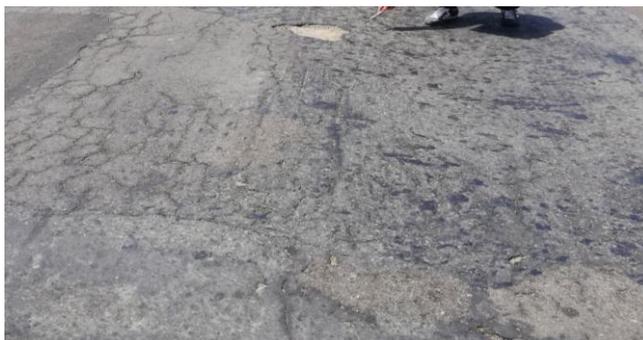
Figura N°1

Descripción.- Son pequeños hoyos (depresiones) en la superficie de los pavimentos. Presentan bordes agudos y lados verticales cerca de la zona de la falla.

REPARACIÓN:

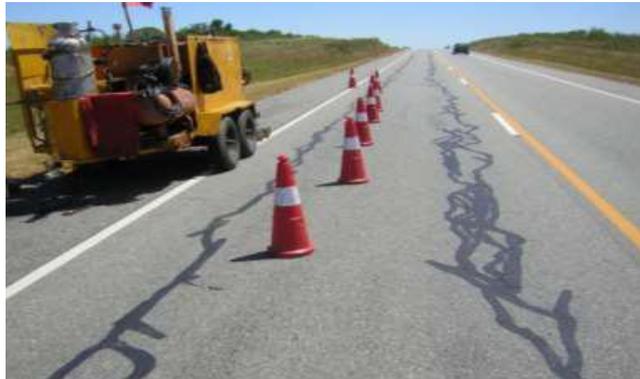
Figura N°6

- Se llenan las fisuras con mezclas asfálticas, para realizar este tipo de reparación de fisuras, debemos seguir los siguientes pasos.
- Se limpia el pavimento y todas las fisuras, con escobillón.

- Se rellena las fisuras con mezcla asfáltica de graduación fina.
- Se aplica riego de liga en la sección que se va a reparar.

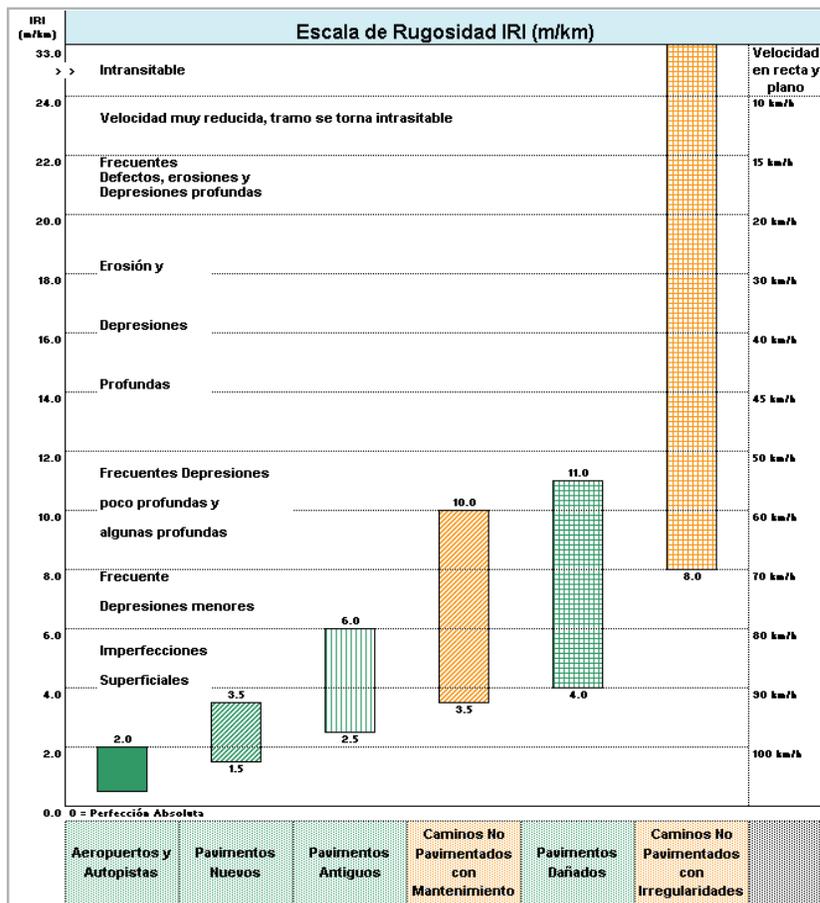
Figura 12.12
Escala de Rugosidad IRI (m/km)

La medición de rugosidades se efectuará de acuerdo al Manual de Ensayo de Materiales del MTC.

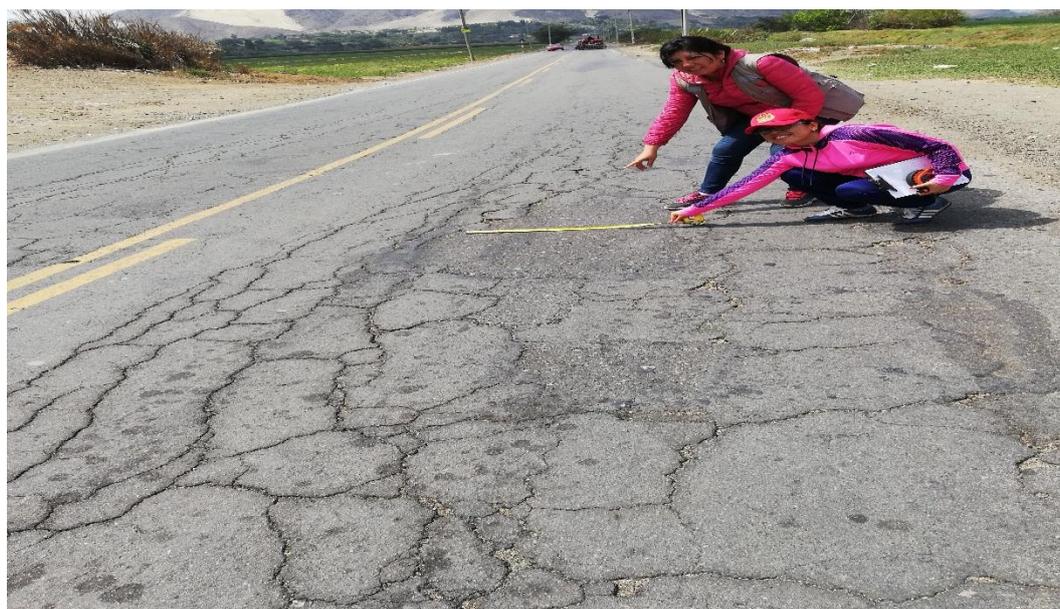
Foto 02: Se realizó la medición de las fallas de depresión.

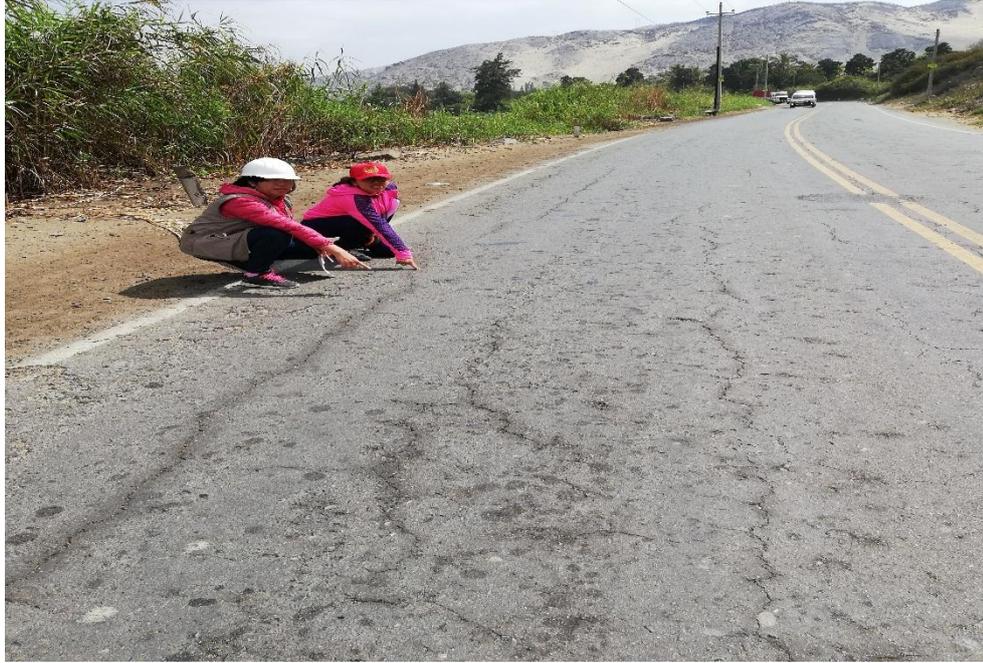
Foto 03: Se realizó la medición de las fallas de fisuras longitudinales

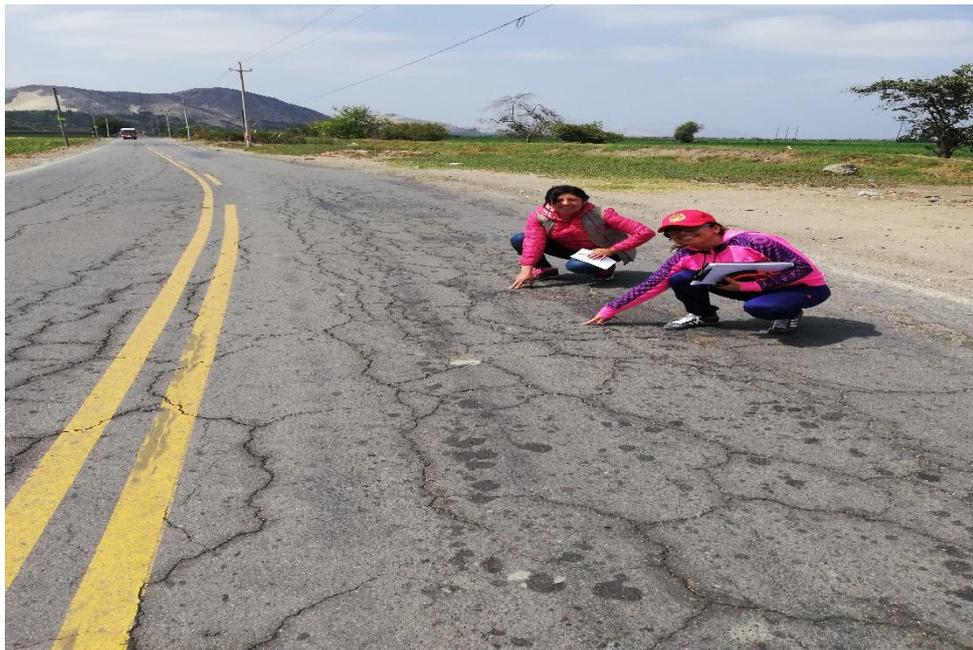
Foto 04: Se realizó las medición de las fallas fisuras de bloque.

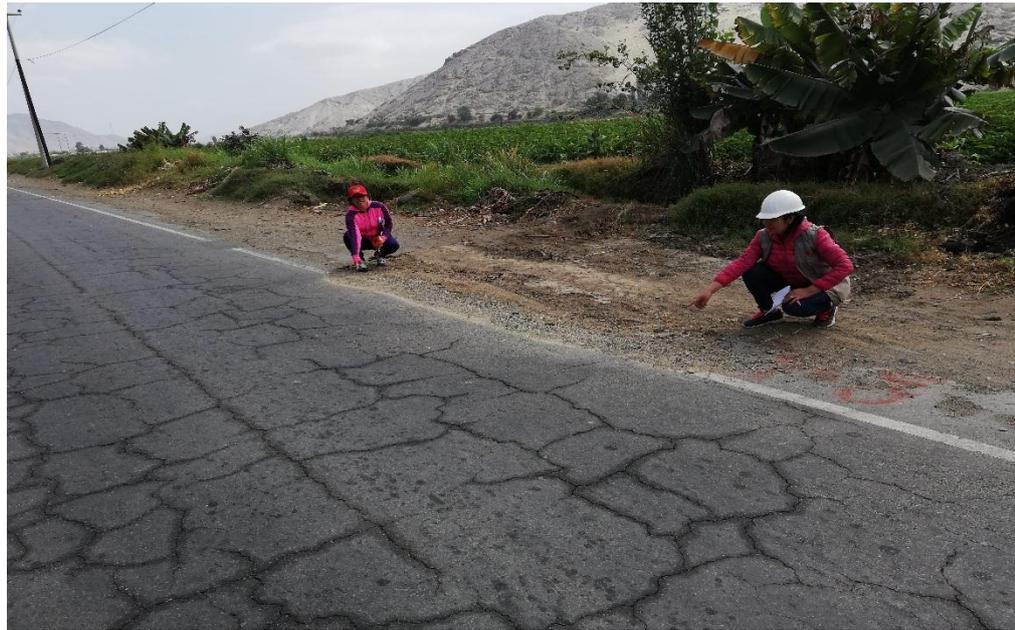
Foto 05: Se realizó la medición de las fallas de fisuras de borde

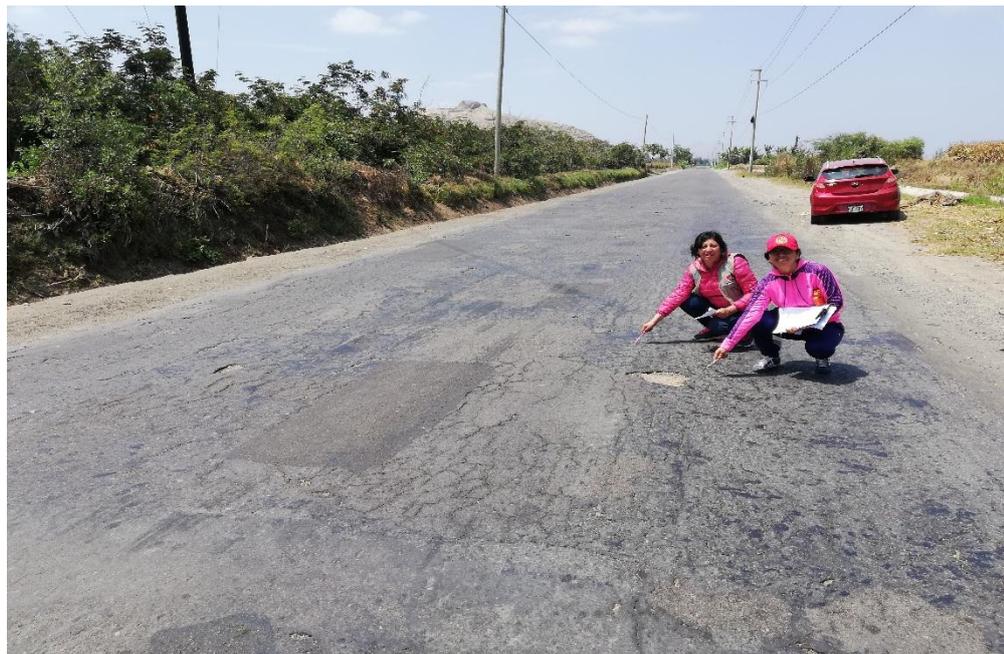
Foto 06: Se realizó la medición de las fallas de baches

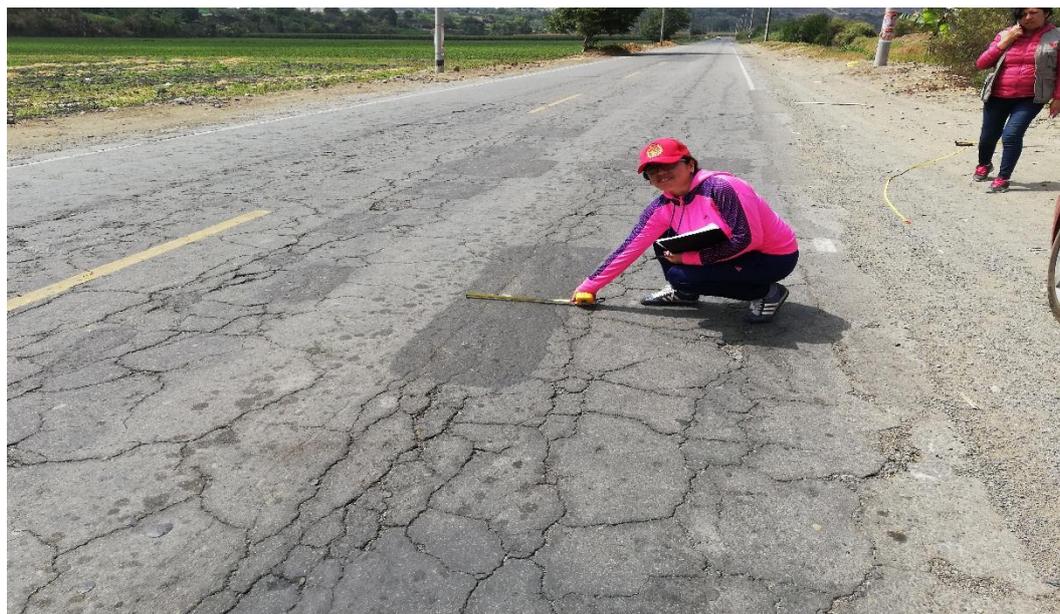
Foto 07: Se realizó la medición de las fallas de Parches.

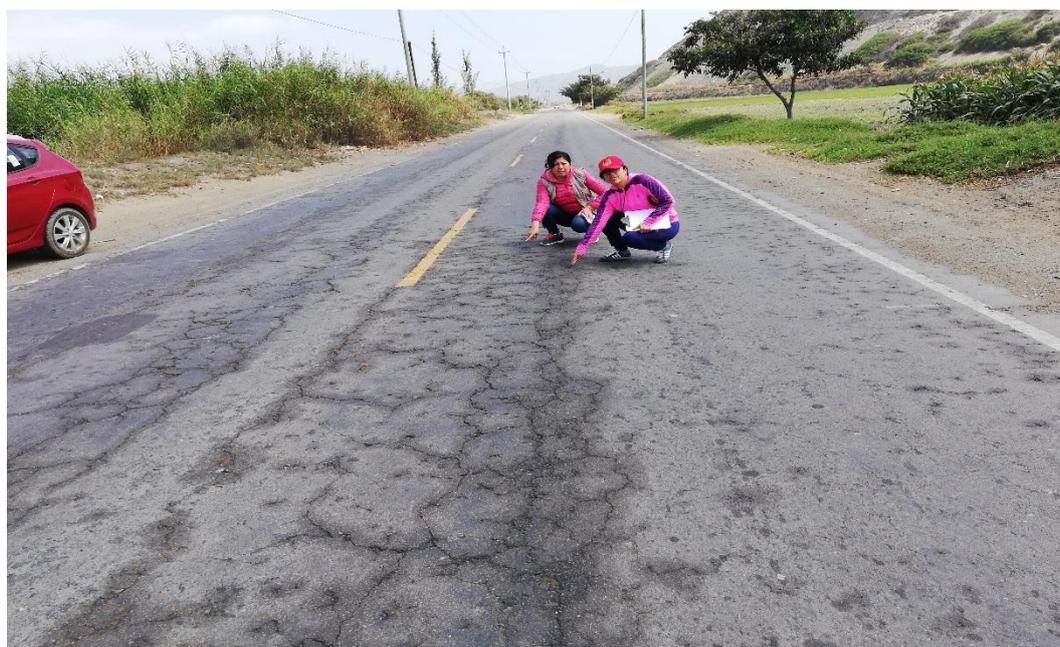
Foto 08: Se realizó la medición de las fallas de Piel de cocodrilo.

Falla de Pavimento N°1: Las fallas o agrietamientos superficiales de tipo piel de cocodrilo. Pertenecen a los agrietamientos de la carpeta de rodamiento, que en casos simples, no se manifiestan con hundimientos o desplazamientos de las capas que conforman la estructura del pavimento flexible. Este tipo de falla permite el paso lento de los fluidos a través de los materiales porosos que tienen mucha cantidad de agua en la base del pavimento flexible y por este conocimiento la falla progresa rápidamente.

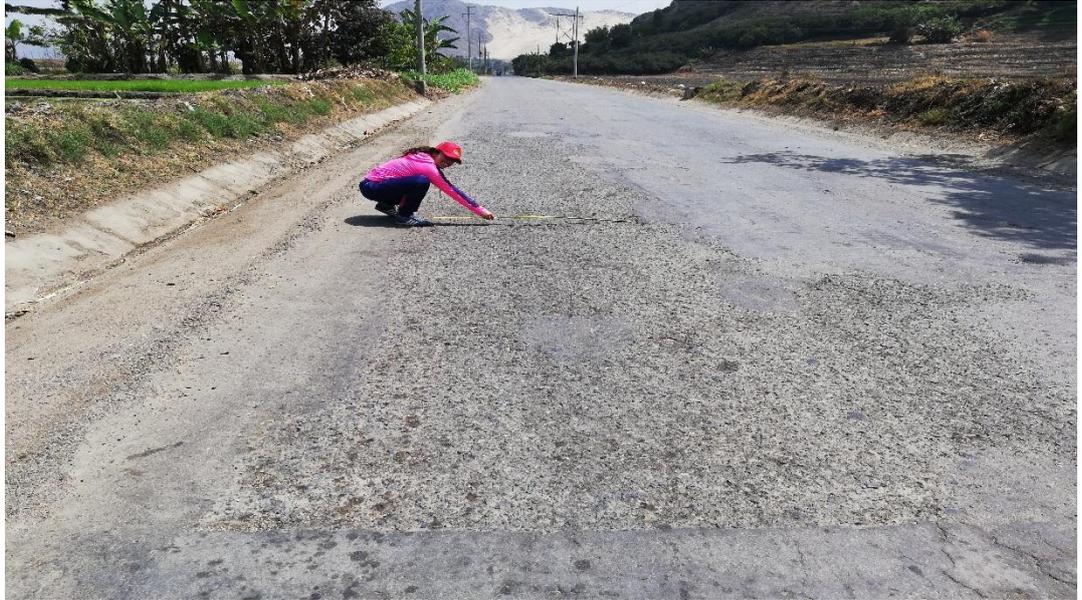
Foto 09: Se realizó la medición de las fallas de Agregado Pulido.

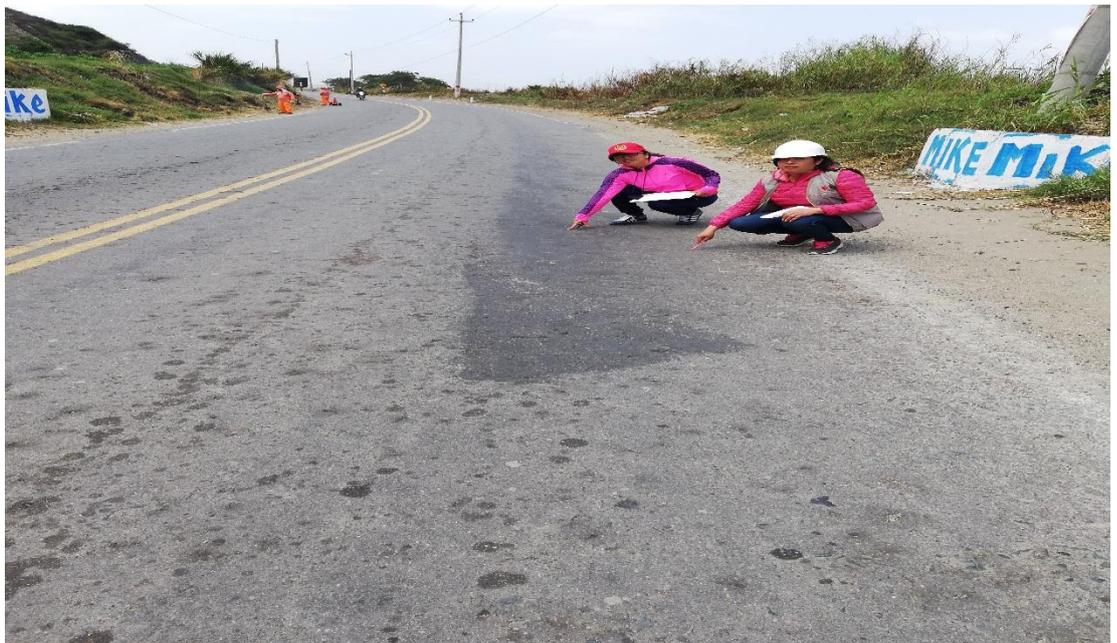
Foto 10: Se realizó las medición de las fallas de exudación.

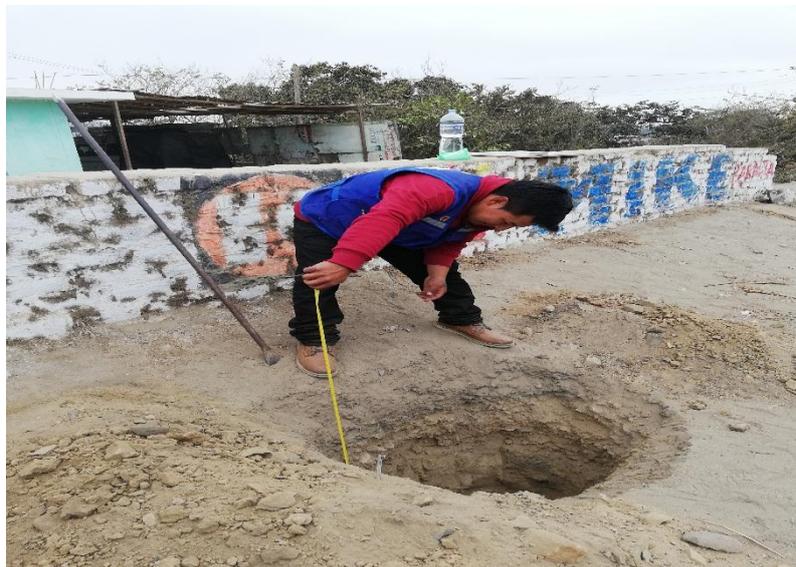
Fotos 21: Se procedió a medir las capas que forman el Pavimento flexible

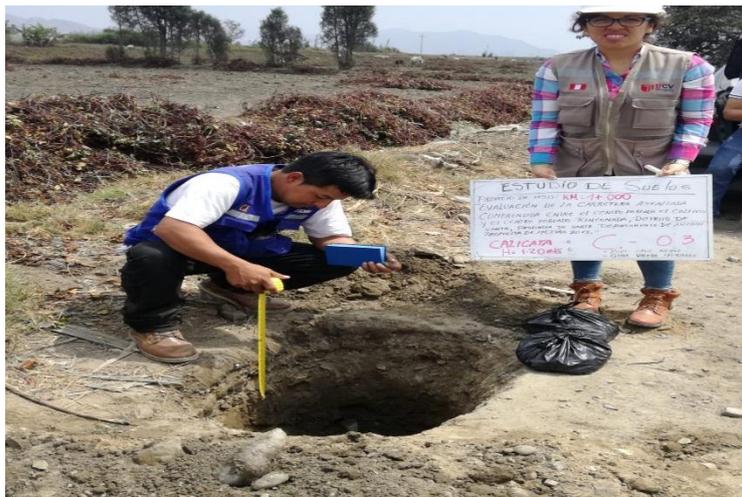
Fotos 24: Se procedió a medir las capas que forman el Pavimento flexible

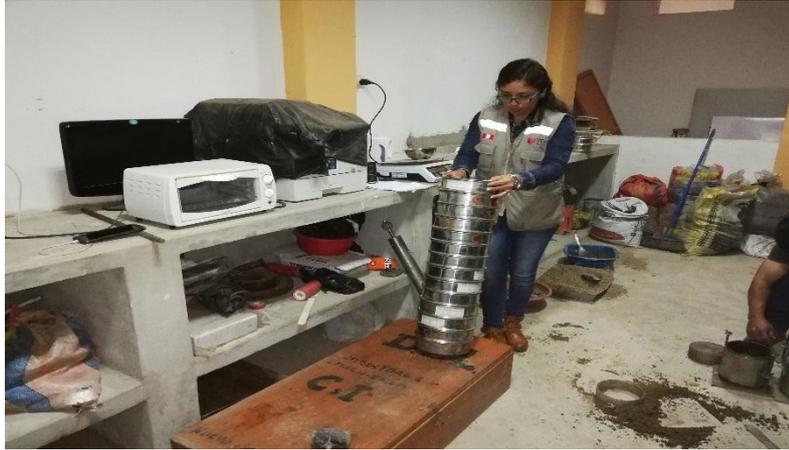
Foto 36: Se pasa hacer el análisis granulométricos de cada muestra extraídas de las calicatas en este caso como fue terreno natural se utilizó las mallas #4, #10, #16, #30, #40, #50, #100, #200, <200

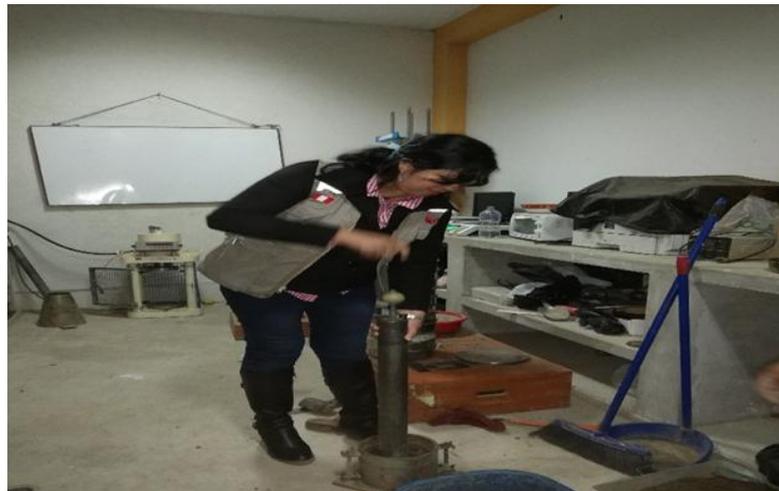
Foto 39: Luego se pasó a dar el número de golpes en este caso como es terreno natural se dará 25 golpes de los 3 moldes de cada uno de 5 capas.

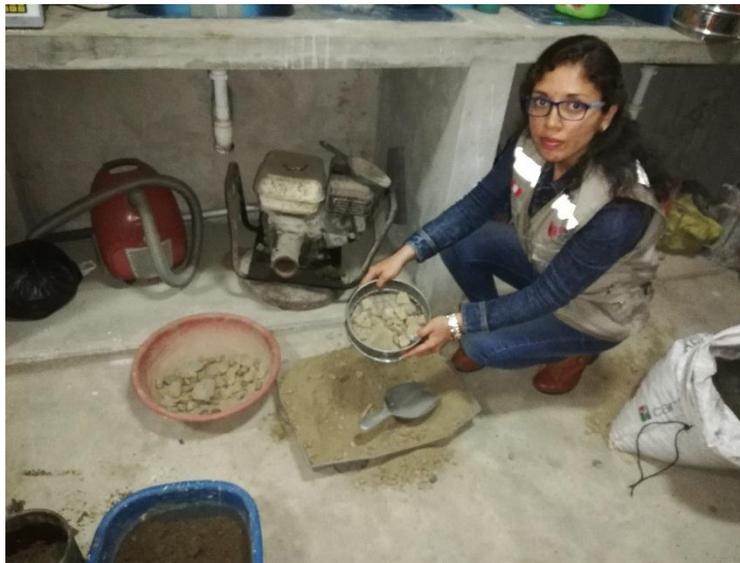
Foto 41: Se procedió a realizar el CBR de lo cual se trajo una muestra de afirmado de 30 kg lo cual tamizamos con la malla #3/4.

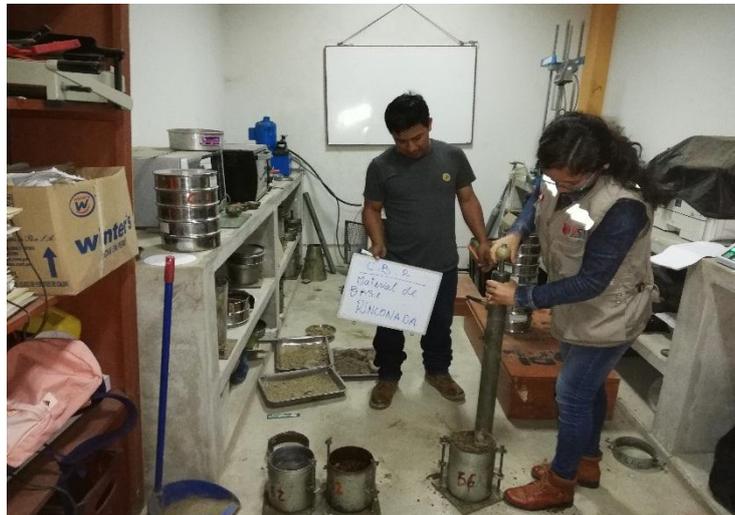
Foto 43: Se realizó el número de golpes con el pisón de cada molde de #56, #25 y #12.

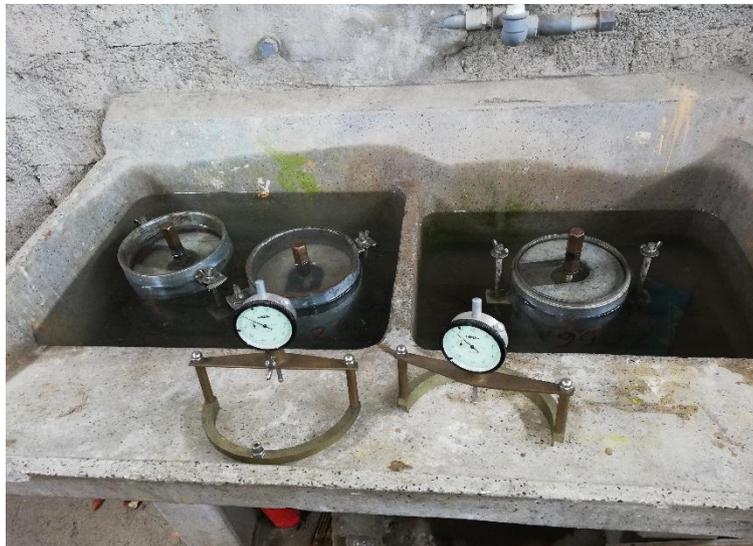
Foto 45: Luego se pasara a saturar el molde más muestra 96 horas esto quiere decir 4 días, en este caso se pondrá el exposímetro para tomar dato cada 24 horas.

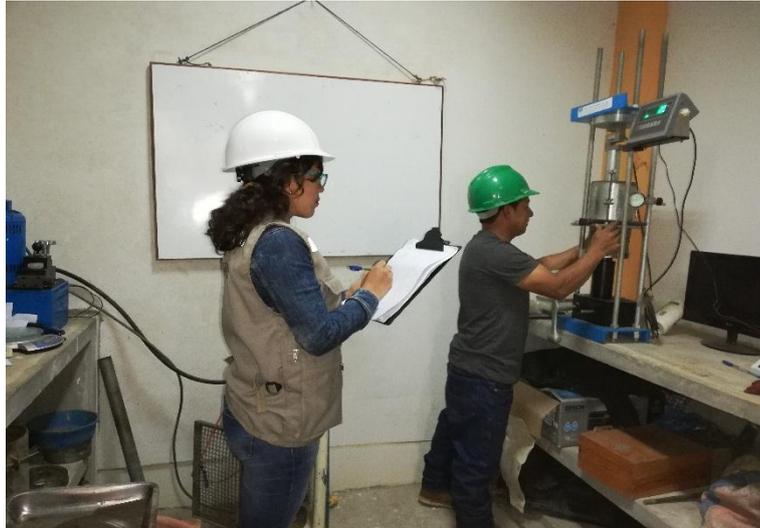
Foto 46: Luego de saturar la muestra por 96 horas, se pasa a la prensa para la penetración vs carga de lo cual se tomara dato.

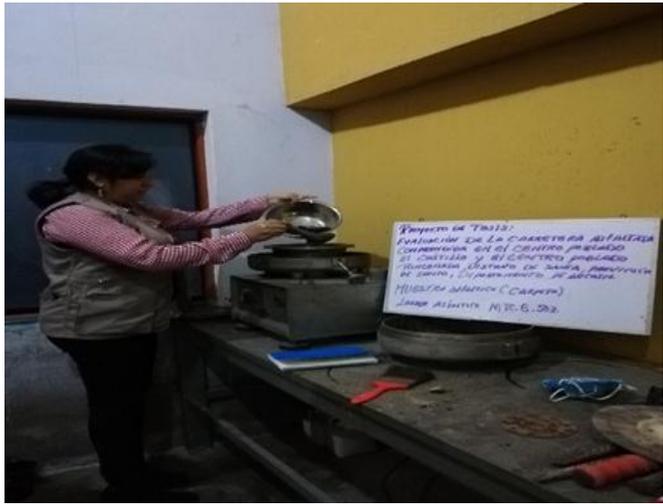
Foto 50: Se procedió a colocar la muestra de material asfáltico a la centrifugadora
