"EVALUACIÓN DE LA SERVICIABILIDAD DE LAS OBRAS DE DRENAJE PLUVIAL DEL TRAMO DE LA CARRETERA CUÑUMBUQUE – ZAPATERO – 2016"

TESIS PARA OBTENER EL TÍTULO PROFESIONAL DE INGENIERO CIVIL

DAÑOS TÍPICOS Y FORMA DE MEDICIÓN SEGÚN MANUAL PARA INSPECCION VISUAL⁵.

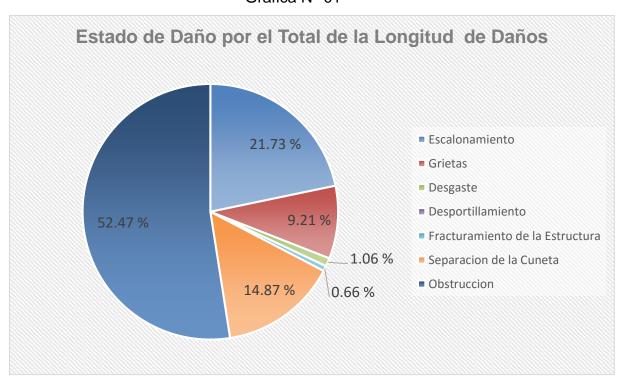
Grafica N° 01

En la gráfica N° 01: Se desprende que del total de los daños encontrados el más relevante es el de la Obstrucción contando con un 52.47 %, en comparación a los otros seis daños como el escalonamiento que es de un 21.73 %, el de

separación de cunetas con 14.87 %, el de grietas con 9.21 %, el de desgaste con 1.06 %, el de fracturamiento de la cuneta con 0.66 % y el de desportillamiento con 0.00 %.

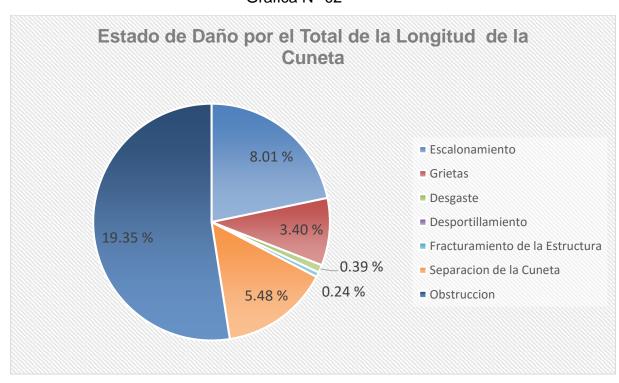
Grafica N° 02

En la gráfica N° 02: Se desprende que los 3,557 ml de cuneta del lado derecho, el porcentaje más representativo del total de la cuneta es 19.35 % que es de la

Obstrucción, en comparación a los otros seis daños como el escalonamiento que es de un 8.01 %, el de separación de cunetas con 5.48 %, el de grietas con 3.40 %, el de desgaste con 0.39 %, el de fracturamiento de la cuneta con 0.24 % y el de desportillamiento con 0.00 %.

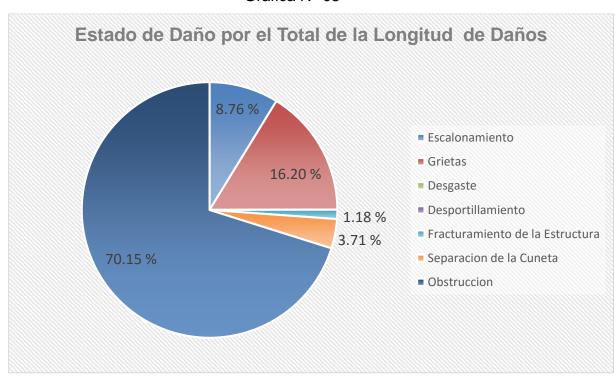
Grafica N° 03

En la gráfica N° 03: Se desprende que del total de los daños encontrados el más relevante es el de la Obstrucción contando con un 70.15 %, en comparación a los otros seis daños como el de grietas que es de un 16.20 %, el de escalonamiento con 8.76%, el de separación de cunetas con 3.71 %, el de fracturamiento de la cuneta con 1.18 %, el de desgaste y el de desportillamiento con 0.00 %.

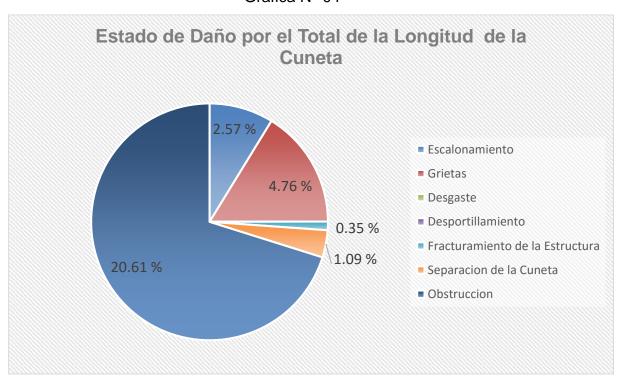
Grafica N° 04

En la gráfica N° 04: Se desprende que los 5,360.30 ml de cuneta del lado izquierdo, el porcentaje más representativo del total de la cuneta es 20.61 % que es de la Obstrucción, en comparación a los otros seis daños como el de grietas que es de un 4.76 %, el de escalonamiento con 2.57 %, el de separación de cunetas con 1.09 %, el de fracturamiento de la cuneta con 0.35 %, el de desgaste y el de desportillamiento con 0.00 %.

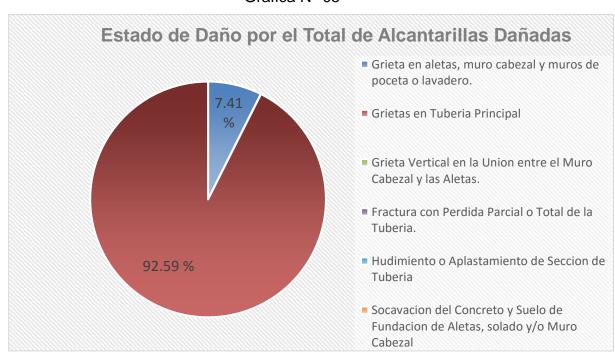
Grafica N° 05

En la gráfica N° 05: Se desprende que del total de los daños encontrados el más relevante es el del Mantenimiento inadecuado contando con un 92.59 %, en comparación a los otros siete daños como el de grietas en aletas, muro cabezal y muros de poceta o lavadero que es de un 7.41 %, el de grietas en tubería principal, el de grieta vertical en la unión entre el muro cabezal y las aletas, el de fractura con perdido parcial o total de la tubería, el de hundimiento o aplastamiento de sección de tubería, el de socavación del concreto y suelo de fundación de aletas, solado y/o muro cabezal y el de deterioro y perdida del mortero de pega de las uniones de la tubería con 0.00 %.

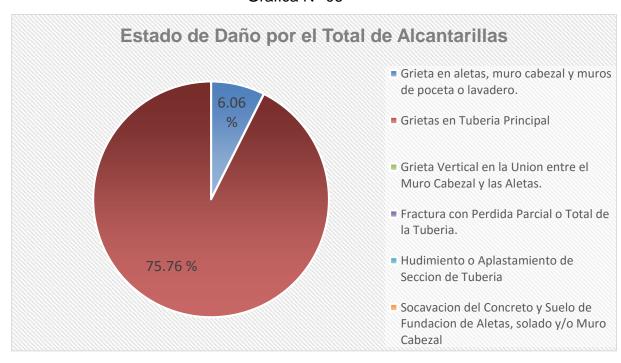
Grafica N° 06

En la gráfica N° 06: Se desprende que de los 33 und., el porcentaje más representativo del total de las alcantarillas es 75.76 % que es el Mantenimiento inadecuado, en comparación a los otros siete daños como el de grietas en aletas, muro cabezal y muros de poceta o lavadero con un 6.06 %, el de grietas en tubería principal, el de grieta vertical en la unión entre el muro cabezal y las aletas, el de fractura con perdido parcial o total de la tubería, el de hundimiento o aplastamiento de sección de tubería, el de socavación del concreto y suelo de fundación de aletas, solado y/o muro cabezal y el de deterioro y perdida del mortero de pega de las uniones de la tubería con 0.00 %.

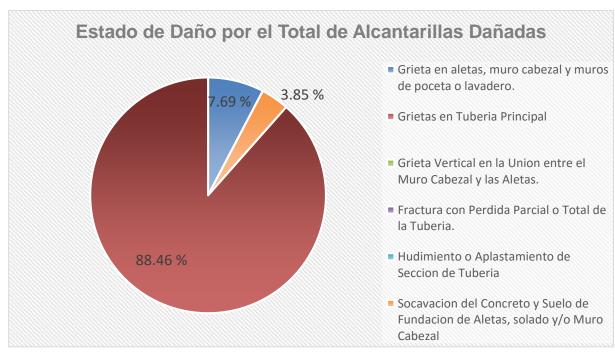
Grafica N° 07

En la gráfica N° 07: Se desprende que del total de los daños encontrados el más relevante es el del Mantenimiento inadecuado contando con un 88.46 %, en comparación a los otros siete daños como el de grietas en aletas, muro cabezal y muros de poceta o lavadero con un 7.69 %, el de socavación del concreto y suelo de fundación de aletas solado y/o muro cabezal con un 3.85 %, el de grietas en tubería principal, el de grieta vertical en la unión entre el muro cabezal y las aletas, el de fractura con perdido parcial o total de la tubería, el de hundimiento o aplastamiento de sección de tubería y el de deterioro y perdida del mortero de pega de las uniones de la tubería con 0.00 %.

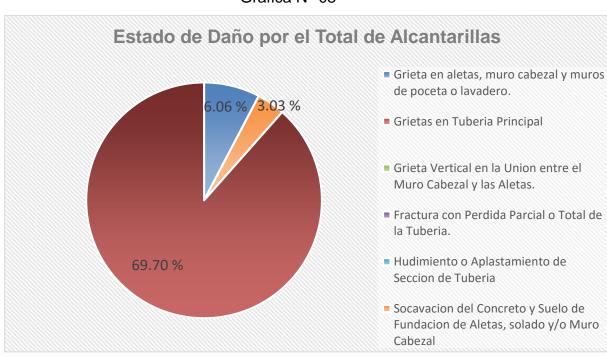
Grafica N° 08

En la gráfica N° 08: Se desprende que de los 33 und., el porcentaje más representativo del total de las alcantarillas es 69.70 % que es el Mantenimiento inadecuado, en comparación a los otros siete daños como el de grietas en aletas, muro cabezal y muros de poceta o lavadero con un 6.06 %, el de socavación del concreto y suelo de fundación de aletas solado y/o muro cabezal con un 3.03 %, el de grietas en tubería principal, el de grieta vertical en la unión entre el muro cabezal y las aletas, el de fractura con perdido parcial o total de la tubería, el de hundimiento o aplastamiento de sección de tubería y el de deterioro y perdida del mortero de pega de las uniones de la tubería con 0.00 %.

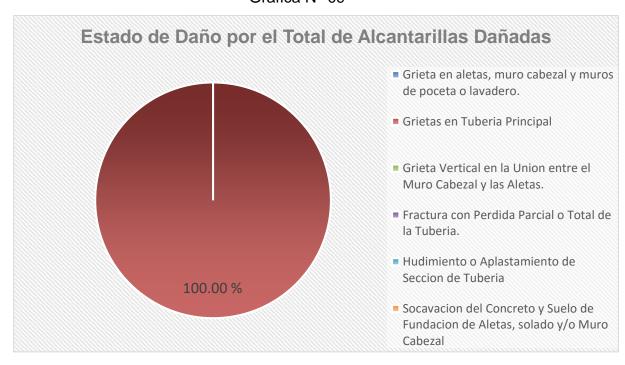
Grafica N° 09

En la gráfica N° 09: Se desprende que del total de los daños encontrados el más relevante es el del Mantenimiento inadecuado contando con un 100.00 %, en comparación a los otros siete daños como el de grietas en aletas, muro cabezal y muros de poceta o lavadero, el de socavación del concreto y suelo de fundación de aletas solado y/o muro cabezal, el de grietas en tubería principal, el de grieta vertical en la unión entre el muro cabezal y las aletas, el de fractura con perdido parcial o total de la tubería, el de hundimiento o aplastamiento de sección de tubería y el de deterioro y perdida del mortero de pega de las uniones de la tubería con 0.00 %.

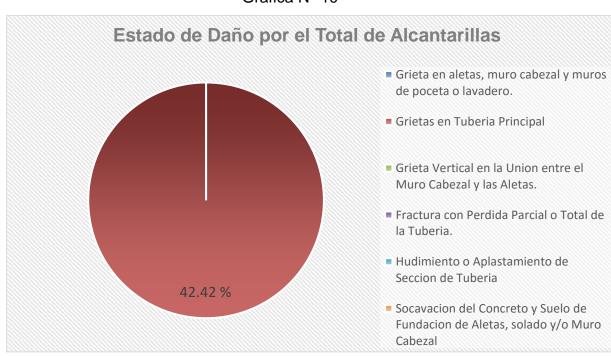
Grafica N° 10

En la gráfica N° 10: Se desprende que de los 33 und., el porcentaje más representativo del total de las alcantarillas es 42.42 % que es el Mantenimiento inadecuado, en comparación a los otros siete daños como el de grietas en aletas, muro cabezal y muros de poceta o lavadero, el de socavación del concreto y suelo de fundación de aletas solado y/o muro cabezal, el de grietas en tubería principal, el de grieta vertical en la unión entre el muro cabezal y las aletas, el de fractura con perdido parcial o total de la tubería, el de hundimiento o aplastamiento de sección de tubería y el de deterioro y perdida del mortero de pega de las uniones de la tubería con 0.00 %.

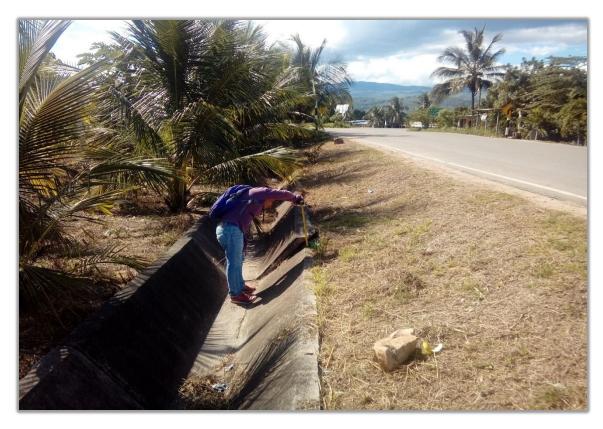
Fotografía N° 01: Se aprecia al tesista midiendo para clasificar severidad del daño de Escalonamiento.

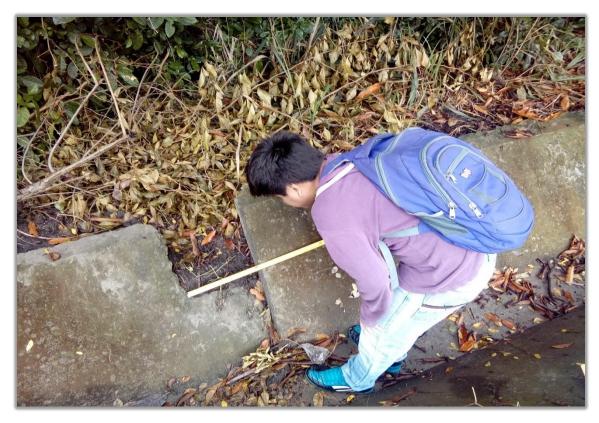
Fotografía N° 02: Se aprecia al tesista midiendo para clasificar severidad del daño de Fracturamiento de la Estructura.

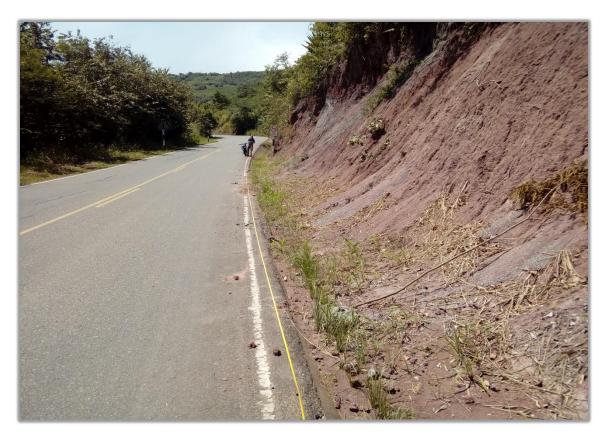
Fotografía N° 03: Se aprecia el daño de Obstrucción.

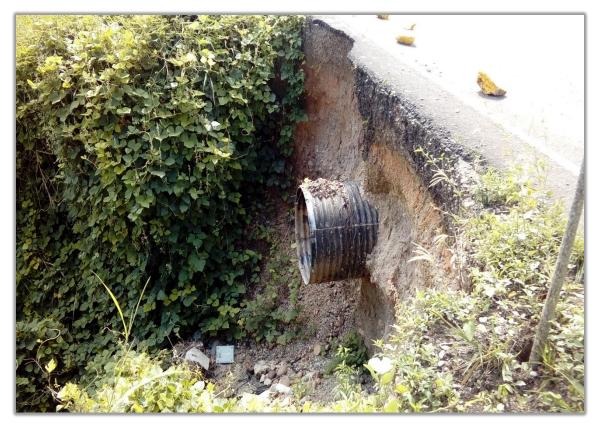
Fotografía N° 04: Se aprecia la Estructura de Salida con Socavación del Concreto y Suelo de Fundación de Aletas, solado y/o Muro Cabezal.
