三陸沖光ケーブル式海底地震・津波観測システムの ビーチアース部分に発生した析出物の調査

田中伸一^{*†}・外西奈津美^{**}・篠原雅尚^{***}

Precipitates on Beach Electrical Ground of Optical-cable-type Ocean-bottom Seismometer and Tsunami Meter System off the Sanriku Coast

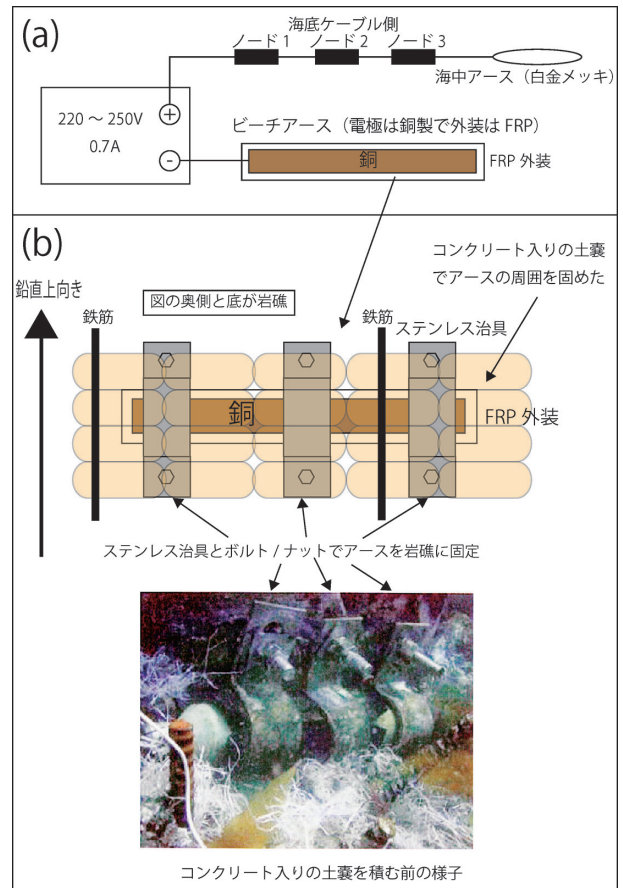
図1. 旧システムの構成の概要 (a) 海底ケーブル側とビーチアース、DCを給電する電源 (b) ビーチアースの岩礁への固定状況

旧システムの構成の概要を図1(a)に示す。旧システム全体の構成については、田中ら（2014）が詳しいため、そちらを参照されたい。海底ケーブル本線は、陸上局舎のDC電源のプラス極に接続されている。海底ケーブル本線は、3つの地震計と2つの津波計が直列に接続され、その先端に海中アースが接続されている。陸上局側からDCを与える際、プラス極側の海中アースは、電子の放出に伴っ

DC電源のマイナス極に接続されているビーチアースは、ビーチアース線（アーマードケーブル）を介して、海中の岩礁に設置されている。マイナス極側では、海水中に豊富に含まれる Na^+ や Ca^{2+} 、その他の金属イオンが引き付けられる。従って、海底ケーブルアース線の先端には、比較的イオン化傾向が低く、金属イオンが吸着しにくい銅製のビーチアースを接続している。

冒頭にも述べたように、釜石海底ケーブルシステムの海岸線は、強い荒天を受けると高波によって海岸線の地形が変わってしまう。過去にも観測ケーブル本線やビーチアース線が露出したり、ビーチアース線が破断する事故が発生した。2009年4月中旬にも荒天によりビーチアース線の露出および損傷が確認された。このため、2009年6月下旬にビーチアース線の補修と再埋設、およびビーチアースの岩礁へ再固定する工事が行われた。ビーチアースは、ステンレス製の治具によって岩礁にボルト止めされている。そ

の周囲に、水中コンクリートをつめた土嚢を積んで防護した(図1b)。

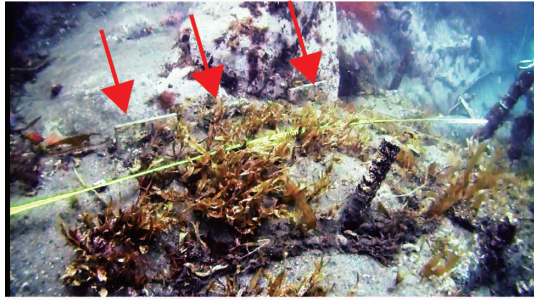
(a)2012/07/28

2009年4月に、旧システムのビーチアースの補修工事が行われた後、2011年3月11日に東北地方太平洋沖地震が発生し、局舎部分が大津波によって流出した。システムがダウンしていた2012年7月28日(図2a)および2014年1月30日(図2b)にダイバー調査を行ったが、ビーチアース部分に異変は見られなかった。その後、局舎が再建され、2014年3月末に旧システムを稼働させた。システム稼働後の2014年8月27日にダイバー調査を行った(図2c)。この時、ビーチアース部分の上部には砂が被さり、海藻が繁茂する状況であった。よく見ると、海中に露出したステンレス治具部分が白色系の物質に覆われており体積が増えている、その色は周りの砂と似ていた。

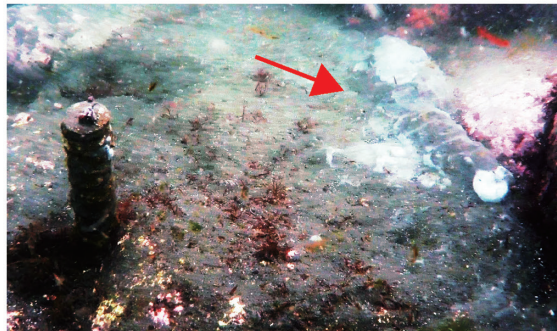
(d)2016/05/13

2016年5月13日のダイバー調査を行った際には、ビーチアース部分の上部に、さらに砂が覆っており、状況が見えにくい(図2d)。しかし、水中カメラの写真や動画を併せて検証すると、ステンレス治具部分の付着が進行し、2014年8月の調査時に比べて体積が増して、盛り上がっている。また、わずかであるが、その析出物の一部から発泡を確認した。

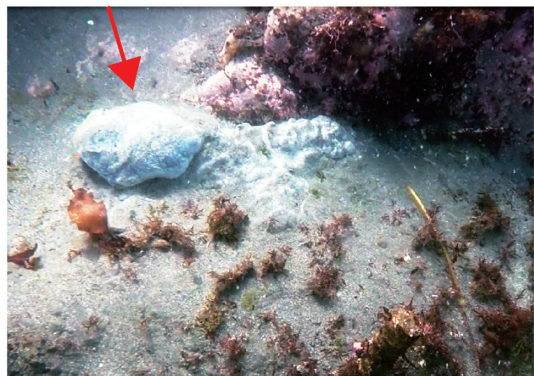
(e)2017/04/16

2017年4月16日のダイバー調査時には、前述の析出物がさらに成長していた(図2e)。その析出物は、白色や灰色がまだらのように入り混じっていた。特に画面向かって左側は、その析出物がより大きくなっている。また、大きく盛り上がっている部分から、定常的な発泡が見られた。我々は、この時点でビーチアース部分に異変が発生していることを認識した。写真では判りづらいため、イメージを図2(g)に示す。

旧システムDC 給電の電圧不安定を解消させるためには、コンクリート防護部の目詰まりを解消させてビーチアース本体と海水との接触を良くするか、ステンレス治具周辺に発生する析出物を定期的に取り除く必要がある。また、2014年4月にステンレス治具部分に析出が見られた後、2017年6月にDC 給電電圧の変動が始まったことから、少なくとも3年に1回の頻度で析出物を取り除くことが望ましい。

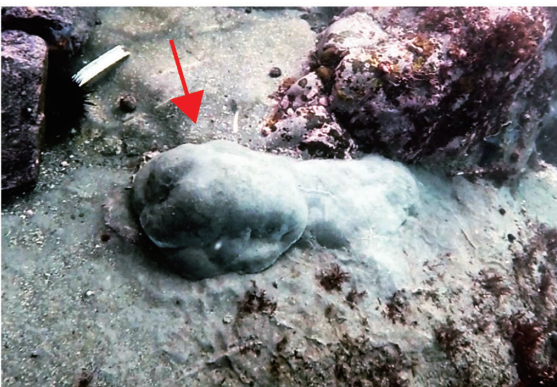
(f)2018/09/26

2018年9月26日のダイバー調査時には、ビーチアース部分の析出物がさらに成長しており、その色は、周囲の砂と同じ灰色に見える(図2f)。しかし、2017年4月の時点で発生していた発泡は止まっていた。

そこで、2018年9月26日のダイバー調査時に、この析出物の一部をハンマーで砕いてサンプリングし、化学分析を行うことにした。

なお、析出物を破壊した直後に、発泡が始まった。この発泡をペットボトル内に水中置換で採取し、陸上の広い安全な場所で火をつけたところ爆発的に燃焼したので、この発泡の主成分は可燃性ガスである水素の可能性が高い。

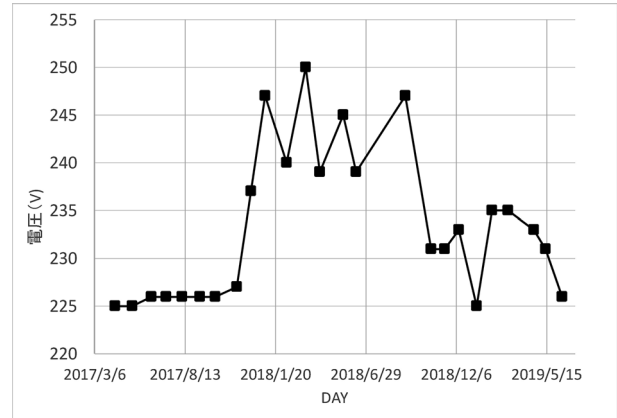
図 3. DC 給電電圧の時系列変化

釜石局舎は、1か月に1回の頻度で保守業者により点検を行っており、2014年4月よりDC電源の電圧値を記録している。観測を開始してから2017年5月12日までは、DC電源の電圧は225Vで安定していた。しかし、2017年6月の点検時より226Vとわずかに電圧が上昇した。その後、2017年12月に突然11Vも電圧が上昇し、237Vとなる。

そこからしばらく電圧の乱高下が続き、2018年3月の時点で最大値となる250Vまで上昇した(図3)。これは平常時の電圧である225Vに比べて電圧が25V高くなっており、電流が0.7Aであるので、オームの法則により、電気抵抗が35.7Ωも増加したことになる。この電圧の乱高下は、システムが不安定であることを示している。

また、析出物を破壊した後に、DC電源の電圧が230V付近まで下がり、電圧の変動幅も小さくなった。

析出物の主成分である炭酸カルシウムやドロマイトは、それ単体では電気を通しにくい、海水が析出物の隙間に入り込むことで電気のある程度通すことができる。この析出物が成長して厚くなるにしたがって、ステンレス治具と海水の接触面積が小さくなるため、ビーチアース部分の電気抵抗は徐々に高くなると考えられる。その結果、ビーチアース部分の電気抵抗が大幅にあがり、DC 電源の出力電圧が高くなったのだろう。

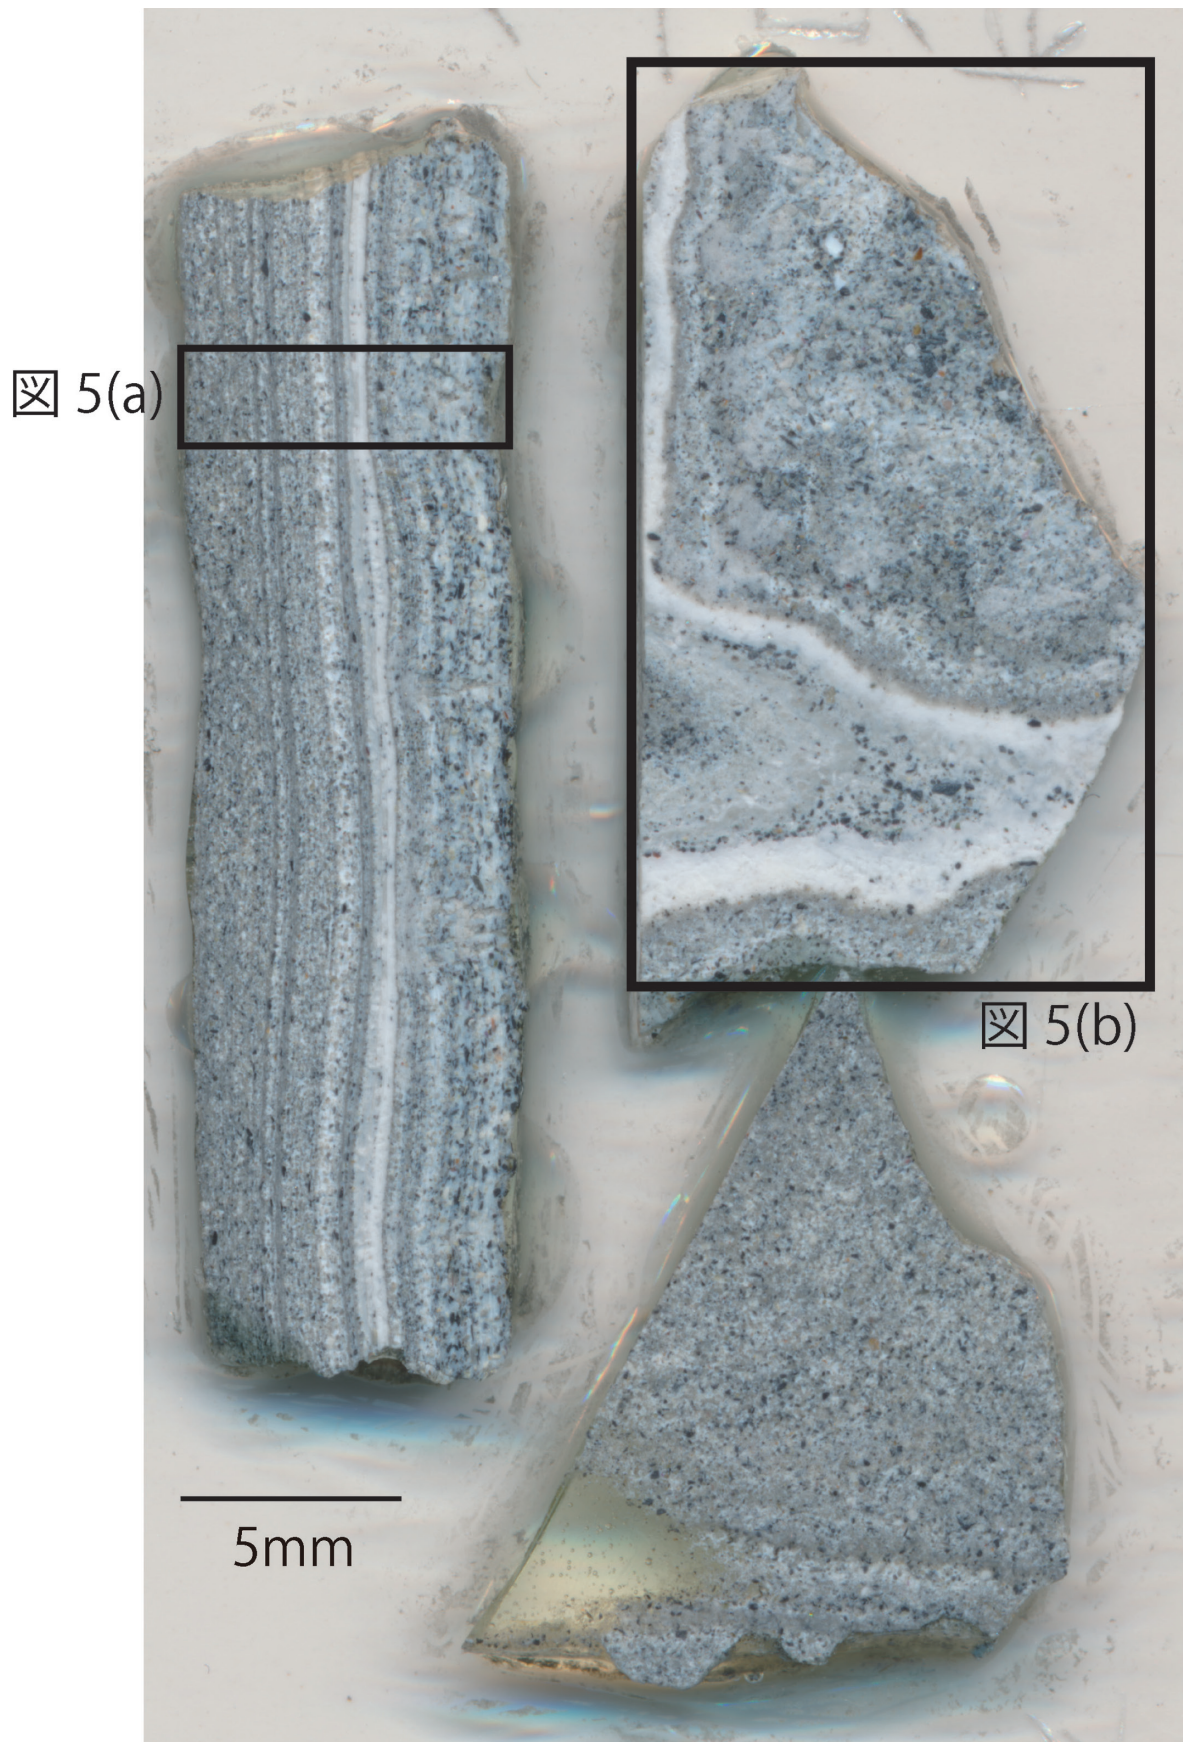
図 4. 析出物のサンプル薄片の写真

採取された析出物の試料表面はコンクリートに類似したテクスチャーを示している。試料小片の断面部は白色部分と灰褐色部分からなる互層構造を示しており、肉眼の観察において各層の厚さおよび構成粒子に違いが認められた(図4)。析出物の構成物質を明らかにするため、薄片試料を作製した。小片1は試料断面の観察用に、小片2および

3は分析用に各層の断面積が最大になるよう薄片を作製している。本試料をEPMA (JEOL JXA-8800R) を用いて形態観察および化学組成の分析を行った。観察および分析条件は以下の通りである。

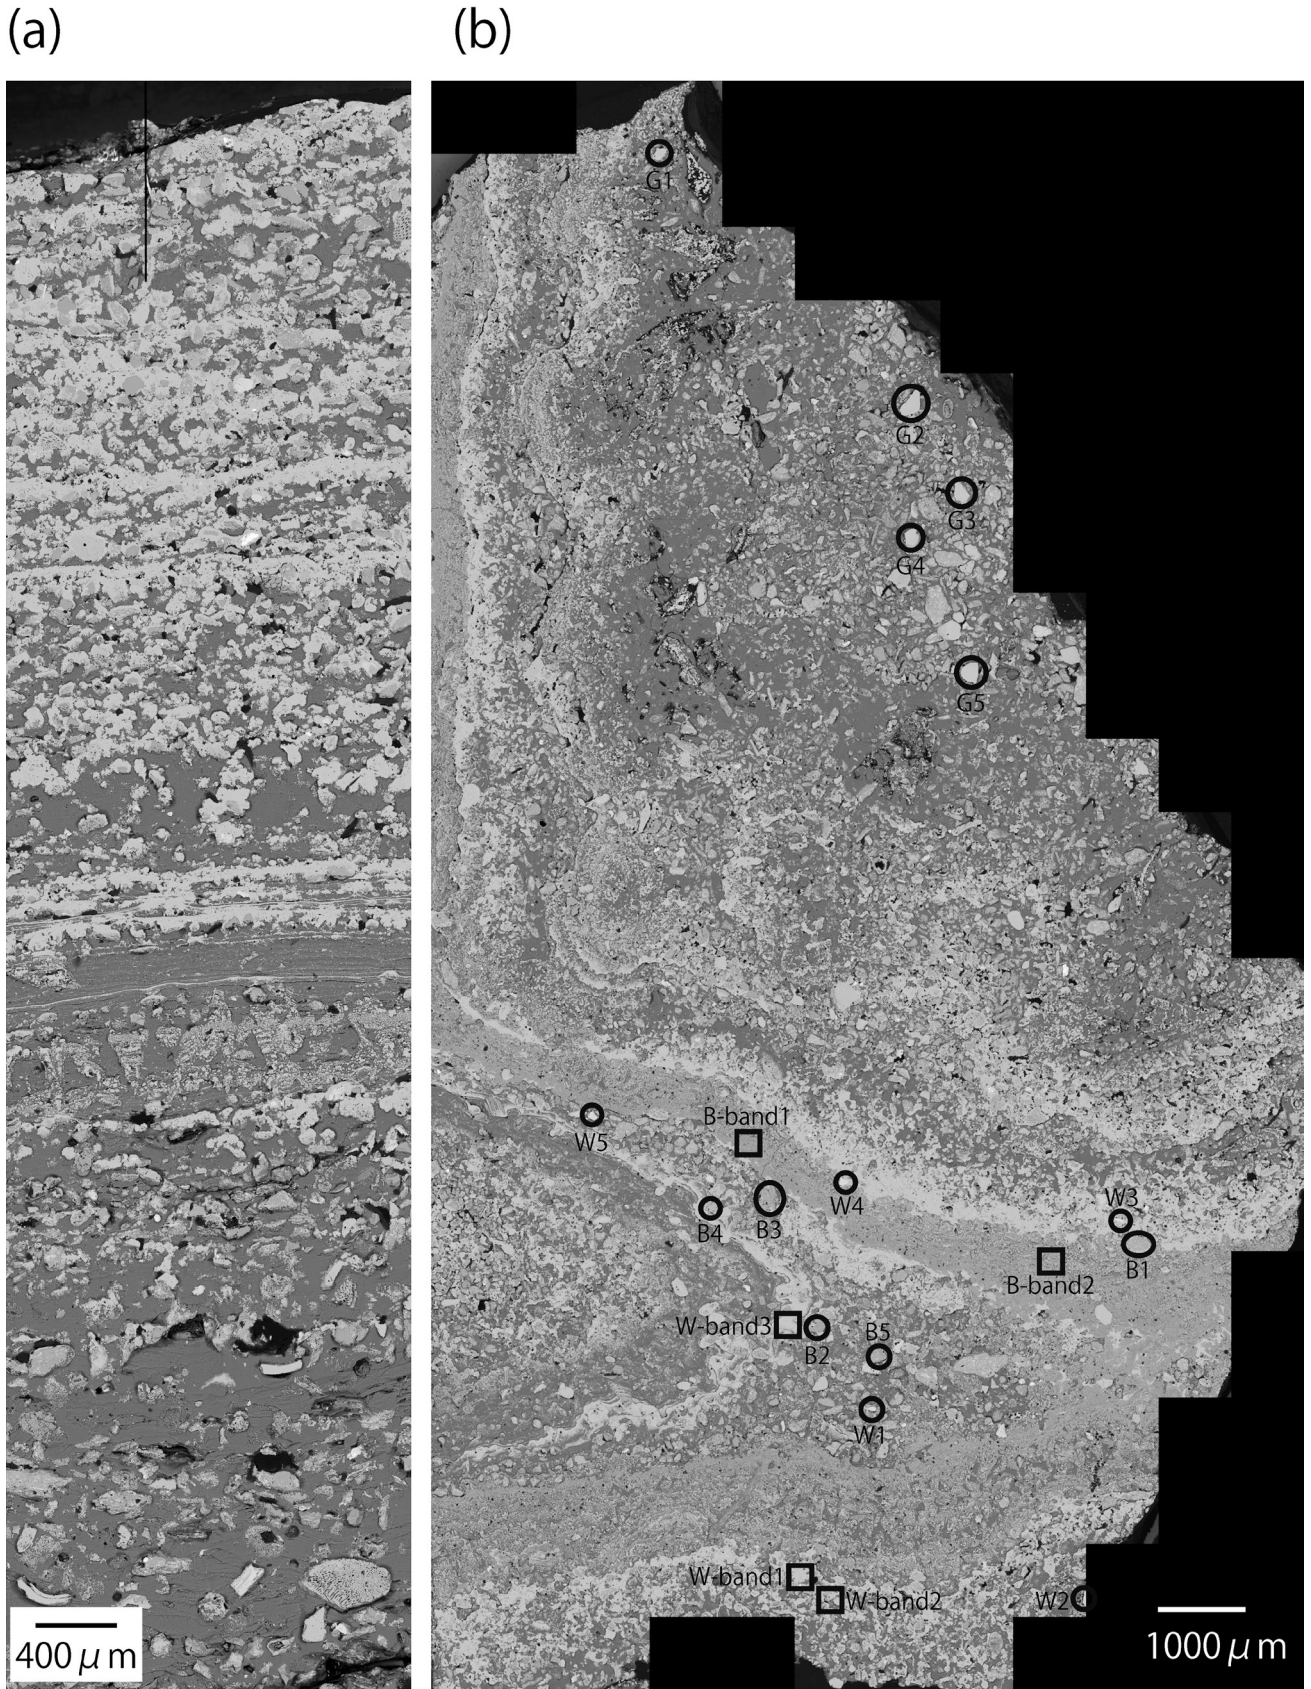
図 5. 薄片試料の反射電子組成像 (a) 小片 1 試料 (垂直カット) の断面 ※上面が試料表層部 (b) 小片 2 試料 (斜めにカット) の断面, 丸や四角で示した部分の名前は表 1 のサンプル名と対応する.

図5に薄片試料の反射電子組成像を示す。反射電子組成像は試料の構成元素により輝度が異なり、原子番号が大きい (重い) ほど明るく光る性質を持つ。そのため試料中の組成分布を認識する手段として良く用いられる手法である。本試料の場合、肉眼で白色に見える部分は反射電子組成像では灰色に、肉眼で灰色に見える部分は白色の色調を示した。

図5 (a) は小片1の一部の拡大部分である。上方の試料表面に向かって白・灰の層厚が徐々に細くなり、表層部分は白層が厚い。また各層には生物遺骸の一部と思われる多孔質の破片や鉱物と思われる粒子が点在しているが、その分布に規則性は認められなかった。図5 (b) に小片2の反射電子組成像を示す。小片2はEPMA分析が行い易いよう、分析面積を大きくするため試料断面を斜めに調整・研磨し薄片を作製している。色調の違いにより黒色、灰色、白色の粒子をそれぞれ5粒ずつ、さらに灰色、白色の帯状部分について組成分析をおこなった。

その結果を表1に示す。黒色粒子はSiO₂が99.8wt.%以上の石英の組成を示すものが一つ、その他SiO₂が64.5~73.9wt.%, Al₂O₃が12.8~21.6wt.%, Na₂Oが4.2~10.3wt.%とガラスの組成を示すものがあった。灰色粒子はCaOが55.9~57.4wt.%, それ以外は1wt.%以下の組成を示した。経験的に、その特徴的な組成と色調から灰色粒子は炭酸カルシウム (CaCO₃) であると推察した。白色粒子はSiO₂が44.4~49.7wt.%, Al₂O₃が3.8~9.2wt.%, FeOが18.5~22.4wt.%, MgOが6.9~11.9wt.%, CaOが9.8~12.1wt.%を示し、角閃石類に相当すると判断した。

また、灰色の帯状部分についてはMgOとCaOがそれぞれ約30wt.%を示し、その組成から石灰石が海水中で変質し生成されるドロマイト (CaMg(CO₃)₂) であると推察した。白色の帯状部分についてはCaOが約50wt.%, MgOが約2wt.%, それ以外は1wt.%以下の組成を示し、白色粒子同様、炭酸カルシウム (CaCO₃) であると推察した。

各層ともに、析出物形成のきっかけとして、ビーチアースの岩礁に固定するためのステンレス製治具の溶出が疑われていたが、NiおよびCrの含有量が1wt.%以下であることから、今回の分析結果からは治具の変質の可能性は低いと推察される。
