## **INFLUENCIA EN EL MEDIO AMBIENTE DE LOS VERTIDOS INTENCIONALES DE BORATOS A ORILLAS DE LA RUTA NACIONAL 51 - SALTA.**

Instituto de Beneficio de Minerales (INBEMI), Facultad de Ingeniería, Consejo de Investigaciones (CIUNSA)  
Universidad Nacional de Salta

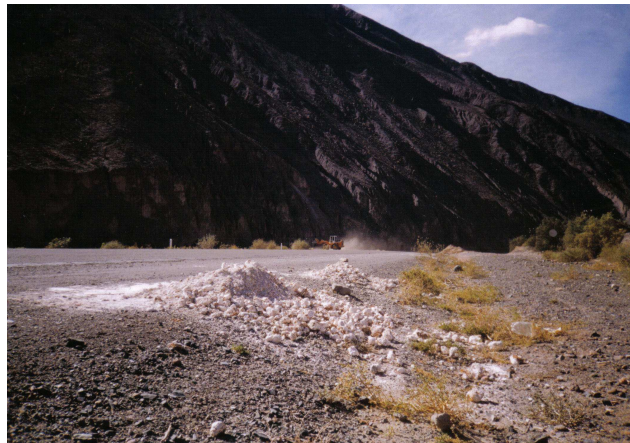
En la figura 1 se muestra un mapa de la ruta nacional 51 y en la figura 2 la foto de uno de los vertidos de boratos.

*Figura 2: Vertido de mineral de boratos a orillas de la Ruta 51*

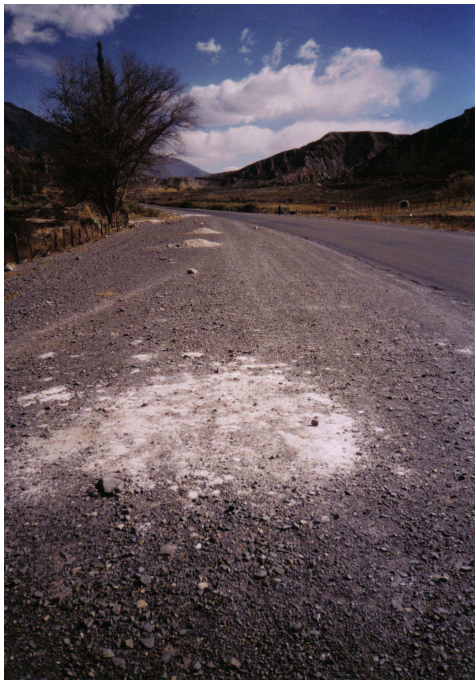
*Figura 3: Vertidos de mineral de boratos*

En la figura 3 puede visualizarse otro vertido y en la figura 4 el momento en que un camión está realizando la descarga de mineral a orillas de la ruta (primer viaje).

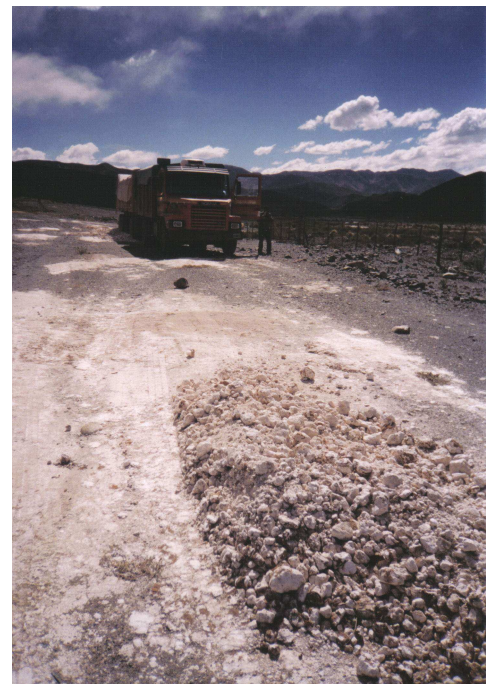
*Figura 4: Descarga de mineral en la orilla de la ruta*

De la reunión con los pobladores surgió la necesidad de solicitar ante quien corresponda que los transportistas realicen el transporte del mineral en condiciones adecuadas, cumpliendo con las normas de transporte de mineral a granel (uso de carpas, número correcto de sogas, embolsado de la carga, etc.).

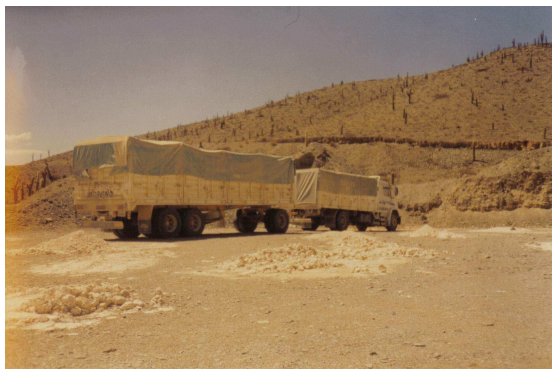
En las figuras 5 y 6 se muestran vertidos de boratos, así como la nueva ubicación de la balanza en San Antonio de los Cobres (segundo viaje).

Figura 5: Vertido de mineral de boratos.
