Mecánica Computacional Vol XXXV, págs. 497-515 (artículo completo)
Martín I. Idiart, Ana E. Scarabino y Mario A. Storti (Eds.)
La Plata, 7-10 Noviembre 2017

COMPLEMENTARIEDAD DE TÉCNICAS NUMÉRICAS Y EXPERIMENTALES PARA LA EVALUACIÓN DEL COMPORTAMIENTO DINÁMICO DE UN PUENTE

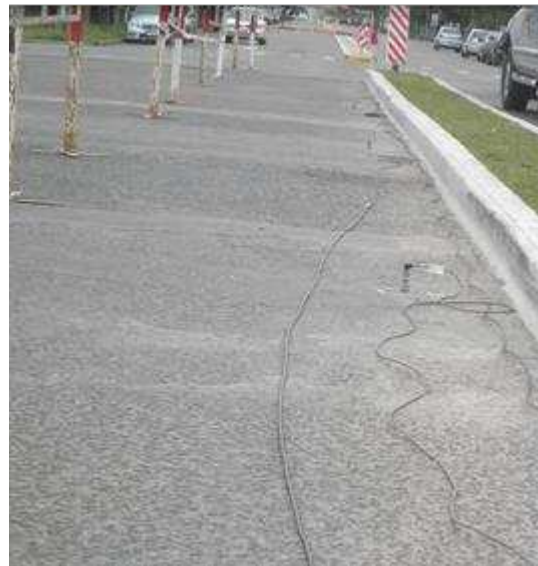
Los 8 puntos de medición fueron distribuidos en forma simétrica cada 6 metros sobre toda la extensión del puente. En dichos puntos se colocaron los acelerómetros que se los identificó con el N°1 al 8, correspondiendo el N°1 al sector de ingreso S-E, luego en orden creciente hacia el N-O, según se muestra en las Figuras 21 y 22.

Figura 21: Esquema sobre la disposición de los puntos de medición

Figura 22: Disposición de los puntos de medición sobre el tablero

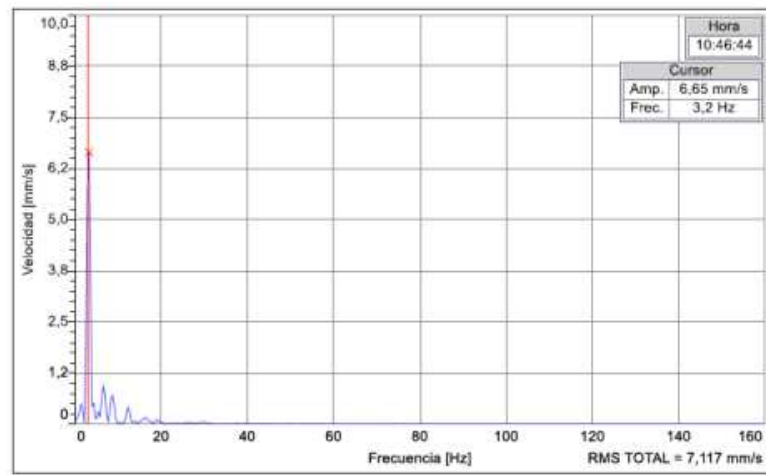
Figura 23: Espectro de respuesta correspondiente al punto 4

En Figura 23 se muestra el registro correspondiente a un espectro obtenido en el punto N° 4 (sector de mayor amplitud) donde se observa la **frecuencia** predominante de 3,2 Hz, correspondiente a uno de los modos flexionales del puente.

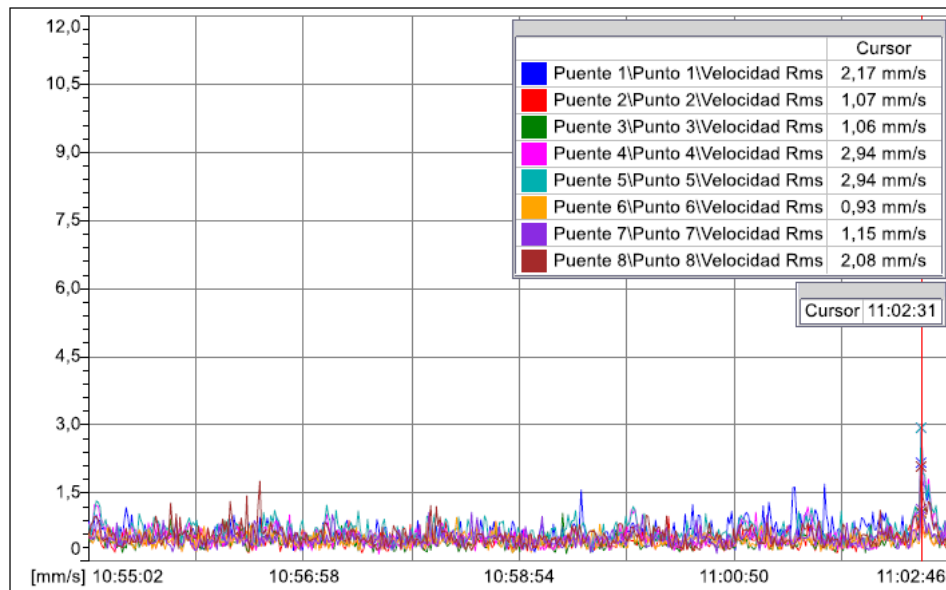
Figura 27: Registro de velocidades vibratorias obtenido para tránsito normal

En las Figuras 26 y 27, se presentan algunos de los registros obtenidos durante un lapso mayor a 2 horas, con camión circulando a 60 km/h y con tránsito normal.
