# APLICAÇÃO DA TERMOGRAFIA NA DETECÇÃO DE PATOLOGIAS EM EDIFICAÇÕES HISTÓRICAS

## APPLICATION OF THERMOGRAPHY IN THE DETECTION OF PATHOLOGIES IN HISTORICAL BUILDINGS

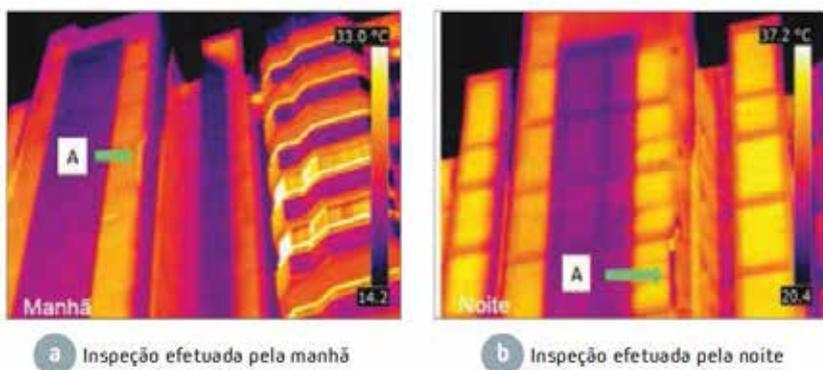
A reflexão sobre o produto da termografia, sem dúvida, é uma das maiores dificuldades encontradas nesta área, sendo fundamental conhecer a fundo o que é a análise do fluxo térmico e como permite identificar patologias. Enquanto durante o dia as fachadas da edificação absorvem radiação solar, durante a noite elas dispõem desse calor, e por isso é possível analisar em termogramas, a perturbação de temperatura de um elemento patológico, como na imagem abaixo:

**Figura 1 – Montagem de imagens térmicas de uma mesma fachada em dois momentos diferentes do dia**

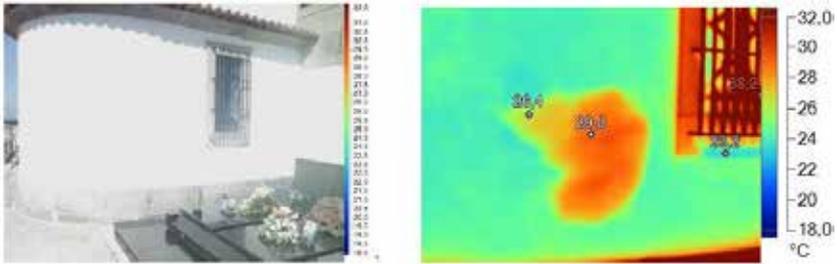
**Figura 3 – Montagem de imagens térmica e foto da fachada externa de uma edificação residencial**

Na figura 3, mesmo não sendo perceptível na fotografia da fachada, no termograma é possível ver nitidamente uma área com temperatura elevada, neste caso a diferença térmica é de 3°C, indicando o provável acúmulo de ar entre o revestimento e a alvenaria que se caracteriza pelo descolamento do revestimento (PEREIRA; VALE; VENCESLAU, 2017).

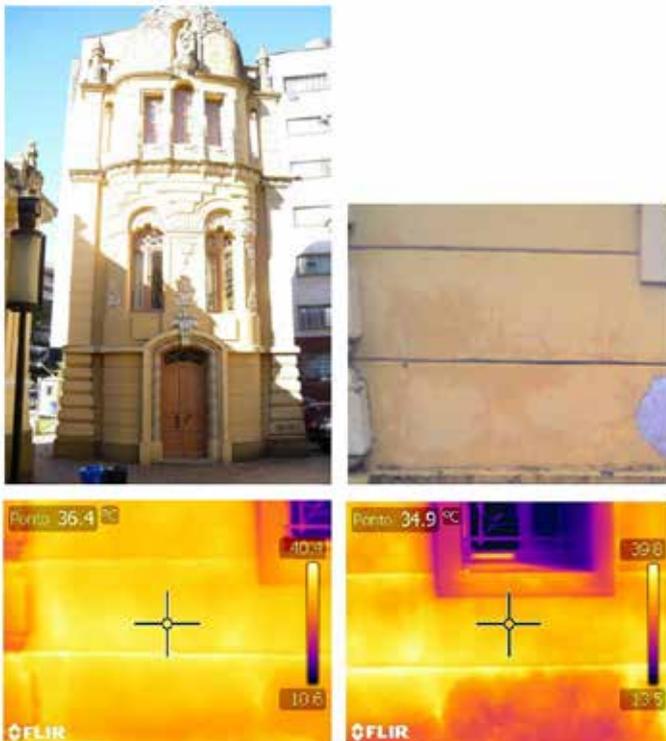
**Figura 4 – Observatório astronômico da UFRGS, incidência de descolamento de revestimento e incidência de umidade e imagens térmicas na área não descolada e da área descolada**

Na figura 4 é observado que a área com revestimento descolado apresenta temperatura superior a área onde não há descolamento, o revestimento com umidade capilar também apresenta mudança de temperatura. A falta de imagens que exemplifiquem mais casos aplicados às fachadas de edificações históricas se mostrou um desafio de pesquisa, entretanto é indiscutível o nicho de mercado e de estudo a ser explorado, para que os resultados obtidos sejam mais amplos e que o patrimônio nacional possa se beneficiar da evolução tecnológica.
