Notas sobre el comportamiento ante un sismo de los edificios históricos con estructura de mampostería

Definición de la *regola dell'arte*¹ en las construcciones murarias y su identificación en la edificación histórica

Francesco Piccarreta Fiorani

Università degli Studi di Roma La Sapienza, Italia

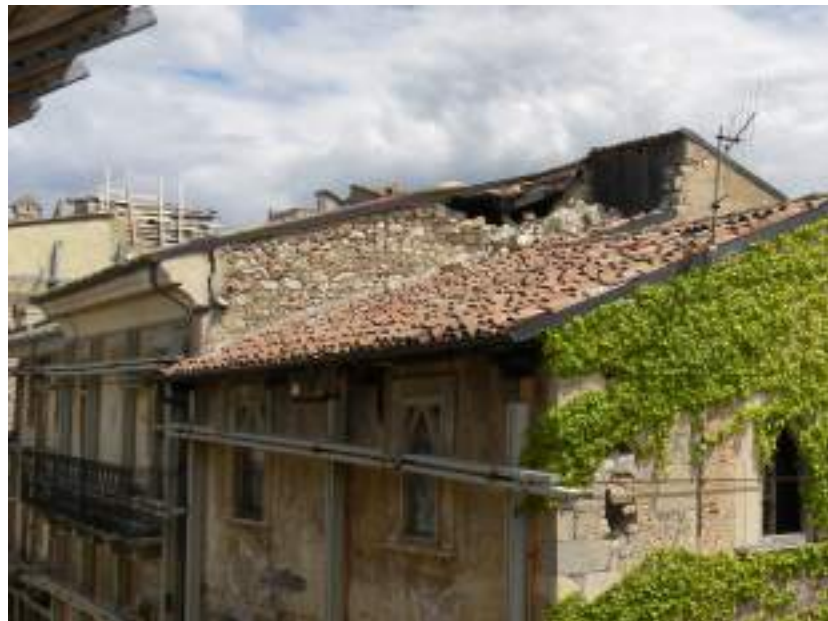
Figura 2.

7 Un ejemplo de una ejecución confiable de los refuerzos angulares, se muestra en la foto de la figura 2, que se refiere a una construcción de L'Aquila. La estructura del encuentro angular es de bloques de piedra escuadrada de grandes dimensiones. En segundo plano son visibles los desprendimientos en el plano de cobertura de la edificación contigua.

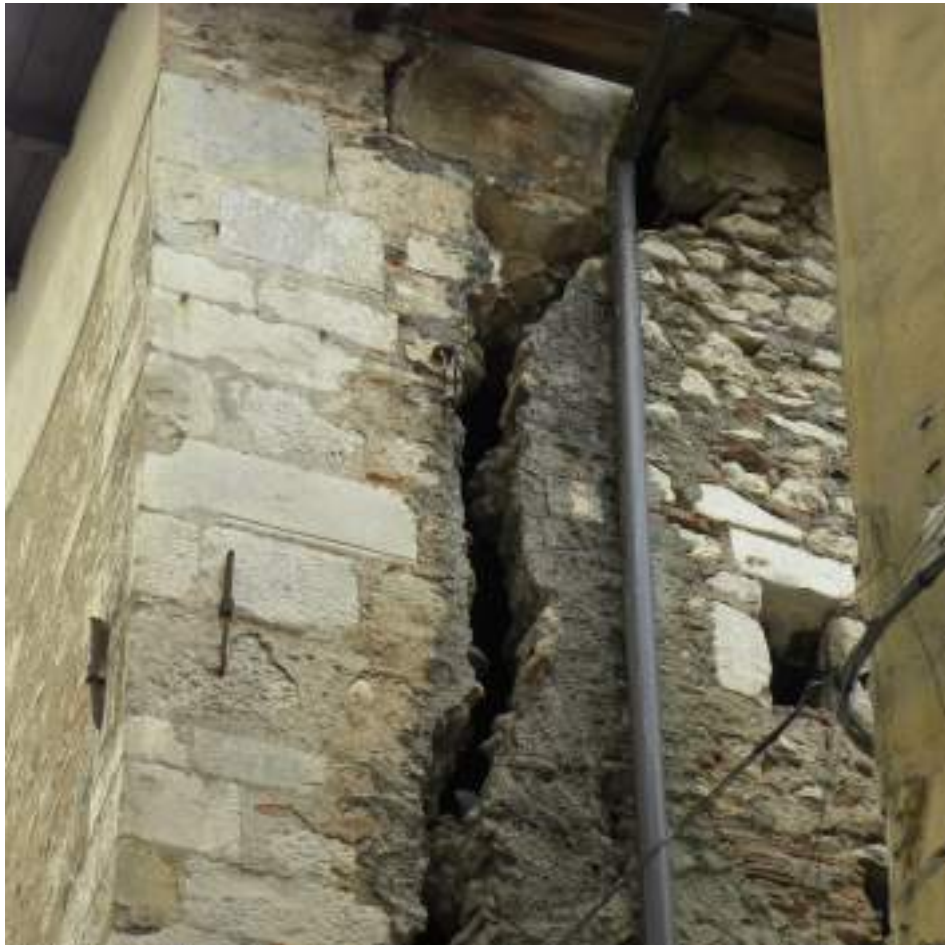
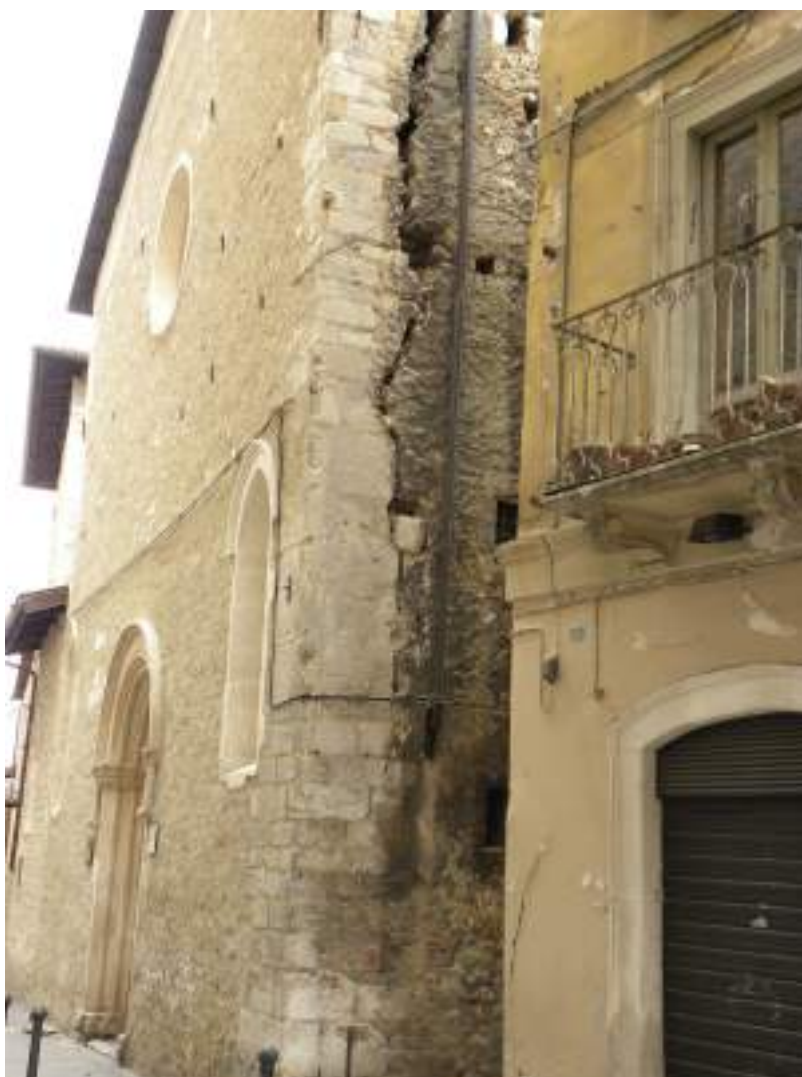
Figura 3.

Un ejemplo de esto es mostrado en las imágenes de las figuras 3 y 4, que se refieren a un edificio sacro –actualmente destinado a ser auditorio del conservatorio de música de la ciudad de L’Aquila– después del sismo de abril de 2009. La fachada –en bloques de piedra escuadrada regularmente dispuestos, con bordes en piedra de corte, tímidamente conectados a las paredes posteriores longitudinales– se presenta en incipiente estado de desplome, señalado por las lesiones de separación que la recorren en toda su altura, con amplitud creciente de abajo hacia arriba⁸, probablemente amplificando un daño precedente, más leve. Se observa fácilmente la notable diferencia de constitución entre la fachada y la pared longitudinal, así como la (consiguiente) falta de conexión entre las dos paredes.

El desplome se puede manifestar en la pared que se separa de las longitudinales a lo largo del acoplamiento (*ensamblajes* deficientes, regresar a los ejemplos de las figuras 3 a 6), o también puede comportar el arrastre de las cuñas casi triangulares¹³ de las paredes longitudinales, figura 7. El agarre a la base, la inclinación y la terminación en la parte superior dependen sea de la calidad del entrelazado de la mampostería, sea de la presencia de espacios o de

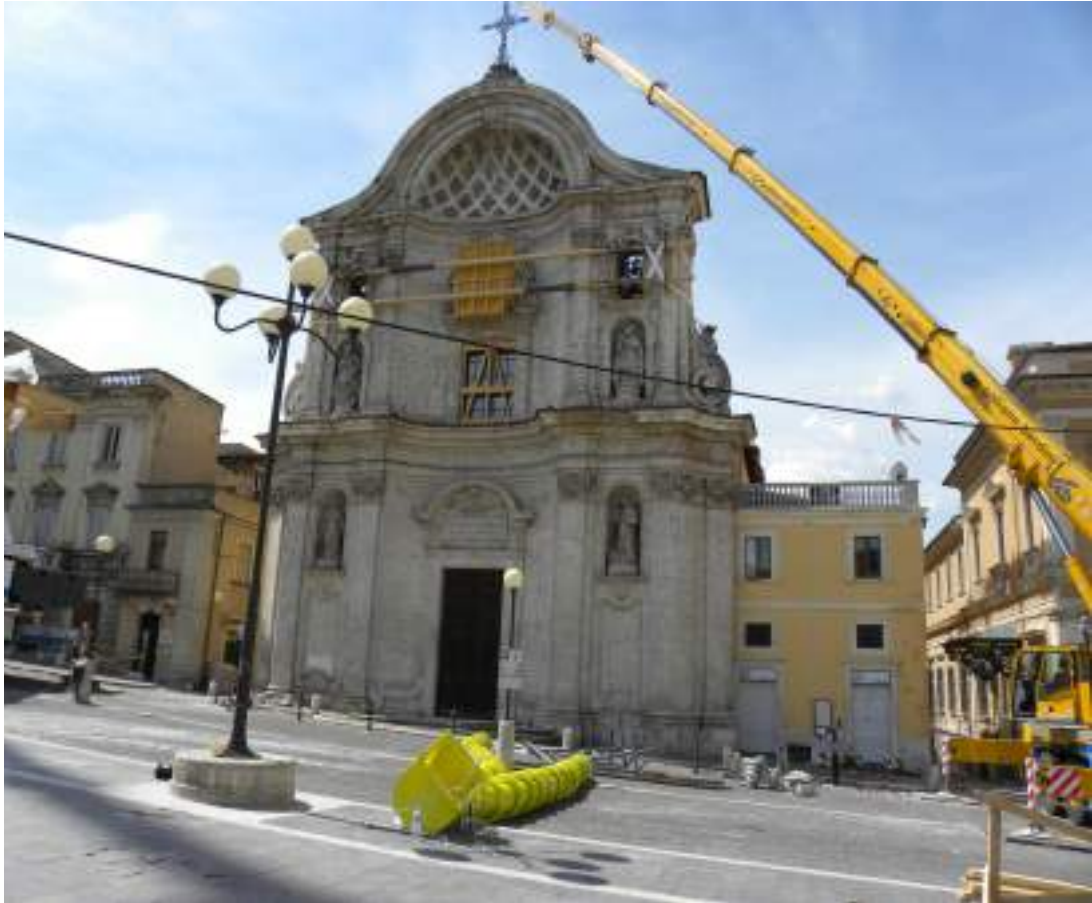
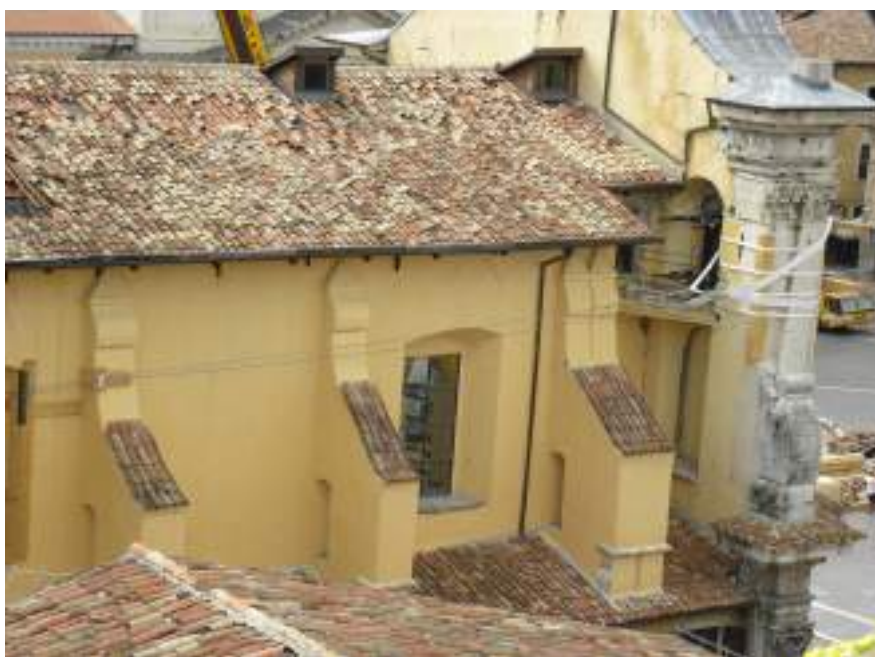
Figura 5.

Siempre a la capital de L’Aquila se refieren las imágenes de las dos figuras sucesivas (5 y 6), que reproducen la fachada y una perspectiva lateral de la iglesia del Perpetuo Suffragio (o de las “Ánimas Santas”) en la plaza del Duomo, esta también después del sismo del 2009. En las imágenes, el edificio ya ha sido sometido a intervenciones de resguardo, por parte de los bomberos; que ya han sido realizadas para la fachada, y en curso de ejecución para el tambor superior del presbiterio. La fachada, en condiciones de desplome incipiente, ha sido *autoanclada*⁹ a las paredes longitudinales

mediante dos robustas vigas de contraste en madera laminada y parejas de tirantes perimetrales que la atraviesan, en correspondencia con las dos celdas de los campanarios, y que circundan el interior del edificio sacro con las dos ventanas laterales más lejanas.

También en este caso, la fachada aparece desconectada de las paredes del muro posterior y las cadenas presentes –distinguibles por los anclajes a las paredes– parecen dirigidas a la “monoliticidad” de las angulaciones y no a una oportuna conexión con las paredes posteriores de la fachada.

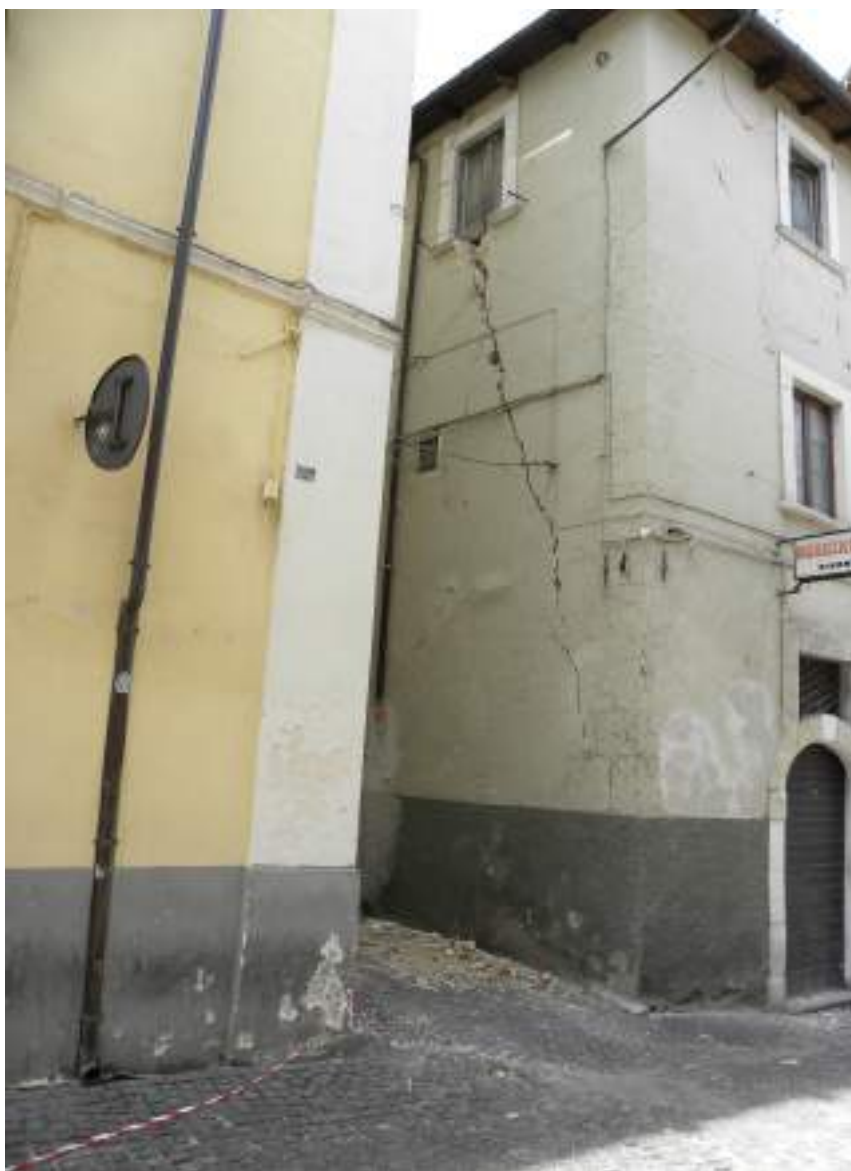
Figura 8.

entradas (estas últimas a menudo no observables desde el exterior, ya que son efectuadas en la cara interna de la pared); a modo de ejemplo, en la figura 8 siguiente se reporta la vista de un cuño de desplome en la pared de la fachada lateral de una construcción en L'Aquila. El encuentro angular está realizado con bloques bien escuadrados; la lesión inclinada parte de la intersección con la pared de la fachada frontal, siguiendo primero los recorridos entre los bloques, luego prosiguiendo hacia la ventana en el altillo, con amplitud creciente desde la base hasta la parte superior. Nótese luego la presencia de las dos cadenas en el ángulo, al nivel del primer piso, empotradas en el espesor de la pared y probablemente poco prolongadas en el cuerpo mural: ineficaces contra el movimiento de desplome.

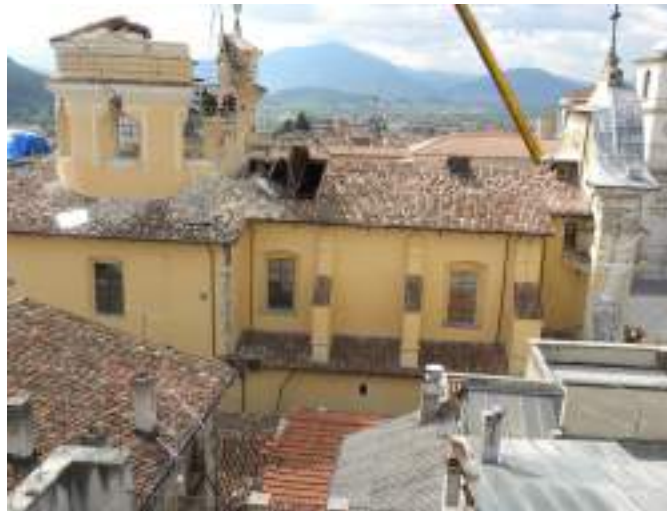
Figura 9.

sus derivaciones operativas –primeros, entre todos, los bomberos de toda Italia–, ha logrado rápidamente asegurar todas las edificaciones mediante la inserción de tirantes de acero entre las fachadas contrapuestas, la disposición de apuntalamientos verticales para sostener los entresijos al interior de las edificaciones, y refuerzos de madera en los vanos de las ventanas y puertas. Se han excluido los apuntalamientos de las paredes en contraste con el plano de la calle y los apuntalamientos en contraste entre edificios sustituidos, justamente, por tirantes en acero que pasan al interior de las construcciones. En la iglesia del Perpetuo Suffragio –que acá se asume como representativa de la edificación sacra de L’Aquila–, además del aseguramiento de la fachada principal, ha sido realizado un sistema de “prótesis” provisionales mediante el sistema tambor-cúpula¹⁴, compuestas por un amarre externo con tirantes de acero, puestos en tensión luego de su implantación desde lo alto de un entrelazado metálico “tipo paraguas”; este último introducido cerrado al interior del tambor, y abierto en contraste concluida la inserción. En la figura 9 se muestra la fase del amarre externo del tambor.

Se observa que muchos derrumbes *directos*, en el remate de las construcciones, han causado derrumbes *indirectos* por golpe sobre las estructuras de abajo. Sirve de ejemplo para todos, en la figura 9, la cobertura de la nave de la

iglesia del Perpetuo Suffragio, localmente desplomada por la caída de parte del sistema tambor-cúpula de arriba. Por el contrario, donde más cuidada ha resultado la confección de las bóvedas en folio de ladrillos –con buen apoyo sobre las paredes y con disposición de cadenas retiene-empuje bien ancladas–, no se han manifestado los daños descritos. Análogamente, una confección cuidadosa de los remates de mampostería es la disposición en cadena de los cabestros de cobertura que han salvaguardado la integridad de las paredes de la fachada, localmente (en el remate) y en el conjunto (ausencia de movimientos de desplome). Para este último propósito, véase el detalle de la figura 13 más abajo. Enésima confirmación de la *regola dell'arte*.

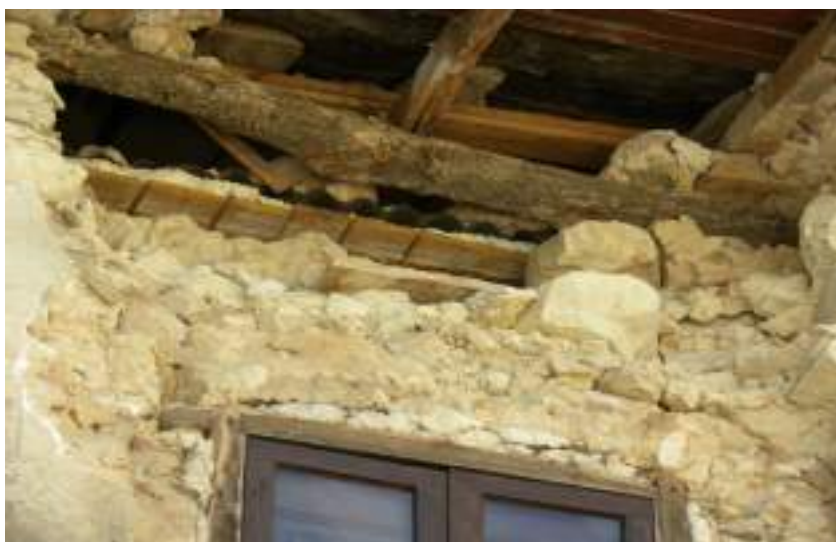
Figura 10.

Son frecuentes también los derrumbes parciales en el remate de las paredes, con el consiguiente desplazamiento de las estructuras de cobertura que ahí se apoyan (figuras 10 y 11). Igualmente frecuentes, todavía, son las expulsiones o la fractura de estípites y de arquivadas lapidarias del siglo XVIII, en los espacios de las ventanas o de las puertas de ingreso.

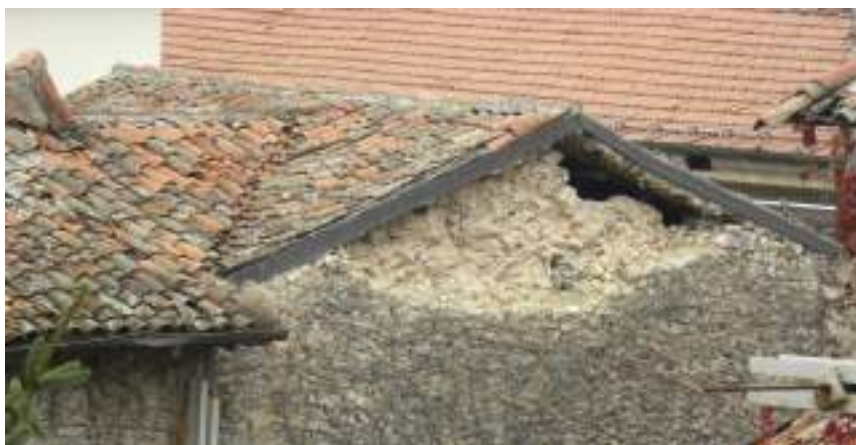
Figura 11.

Los cielorrasos de viguetas y pequeñas bóvedas están constituidos por ondas paralelas de pequeñas bóvedas murales de ladrillos en folio; cada pareja de ondas contiguas está sostenida al borde del ala inferior por una viga metálica de doble T, mientras que las dos ondas perimetrales están puestas a lo largo de un borde directamente sobre la pared contigua (con la evidente intención de economizar, siendo bastante alto el costo de las viguetas metálicas), con las mismas modalidades descritas para las bóvedas de pabellón. En estas condiciones, las bóvedas descritas, además de no fijar las paredes que las sostienen, son muy sensibles a los movimientos que estas sufren, como también a los violentos golpes producidos por la caída de materiales desde lo alto.

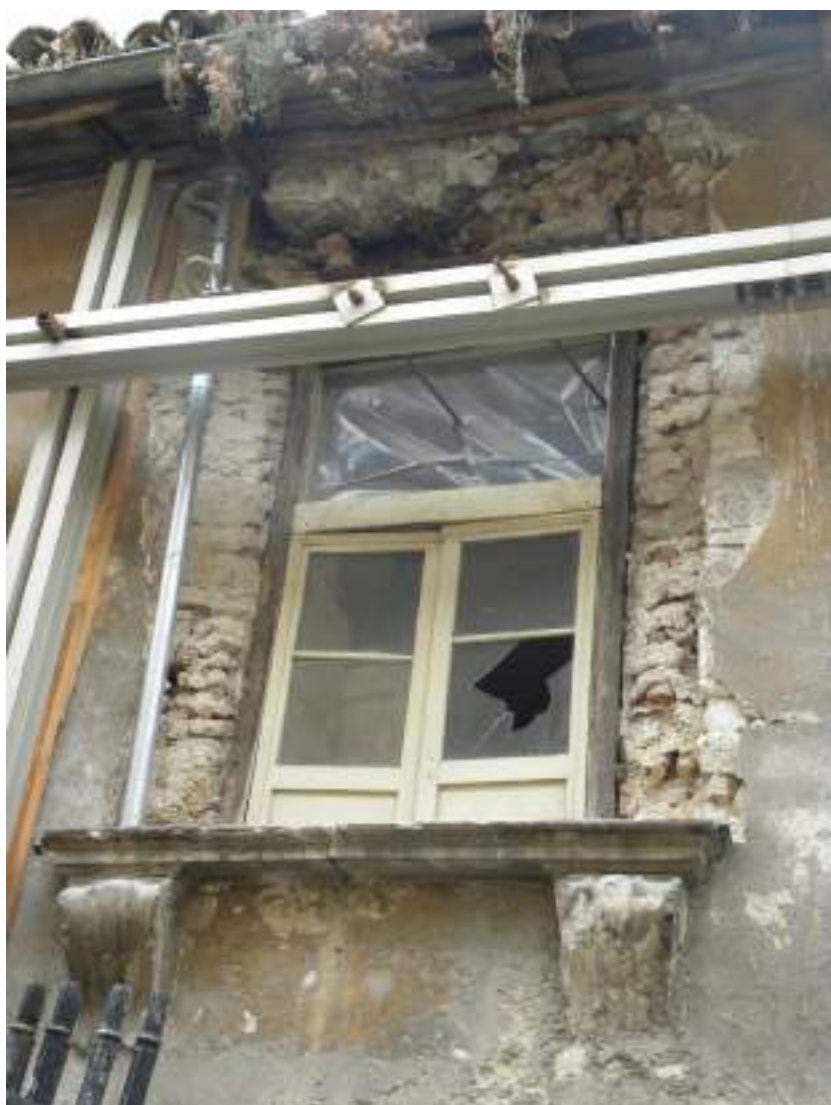
Figura 12.

En la figura 12 se ilustra un ejemplo de esta situación. Los estípites, que no están sujetos por la construcción del espacio y están poco o nada anclados a ella con llaves y clavos metálicos, han sido expulsados de su posición, arrastrando consigo los arquiteabes y los muros del cielorraso.

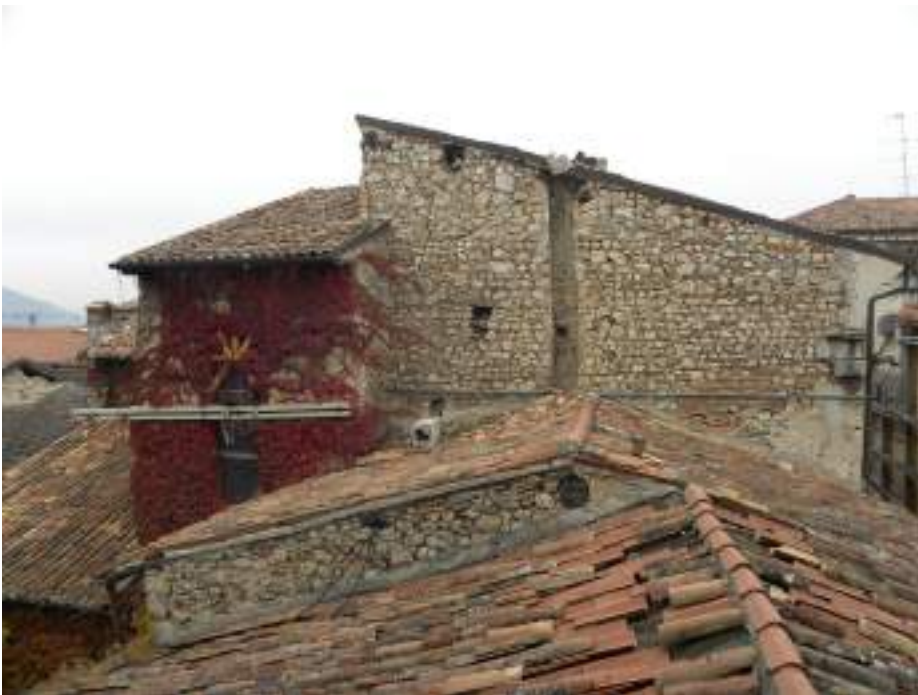
Figura 14.

Con fines de ejemplificación, se presentan algunos casos particulares de la ejecución de la intervención 3.3, empleada para reforzar algunas construcciones del centro histórico de L'Aquila: figuras 15 y 16, en las páginas siguientes. Este tipo de refuerzo se adapta a mamposterías con piedras o ladrillos, con caras enlucidas o a la vista; en este último caso es frecuente encontrar la convivencia en el uso de piedras y ladrillos, como en la figura 14.
