# Gewässerunterhaltung für den guten Zustand

Schriftenreihe, Heft 8/2018

# Gewässerstruktur: Monitoring zur Effizienzkontrolle an der Schwarzen Elster

Dipl. Biol. Norbert Große, Dipl. Biol. Tine Berg, Dipl. Biol. Jürgen Neumann

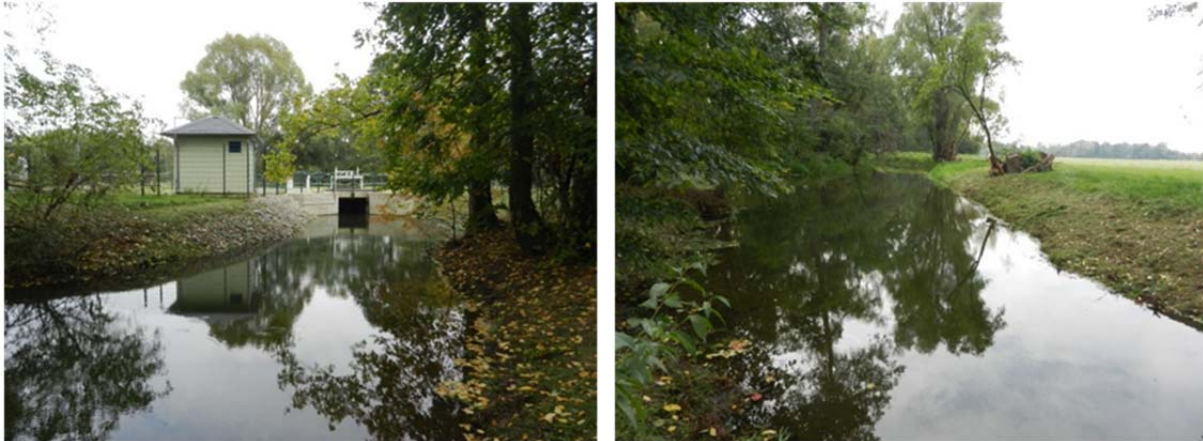
**Abbildung 2: Schwarze Elster unmittelbar unterhalb vom Teilungswehr Brischko** mit Blick auf das Wehr (links) bzw. in Fließrichtung abwärts (rechts)

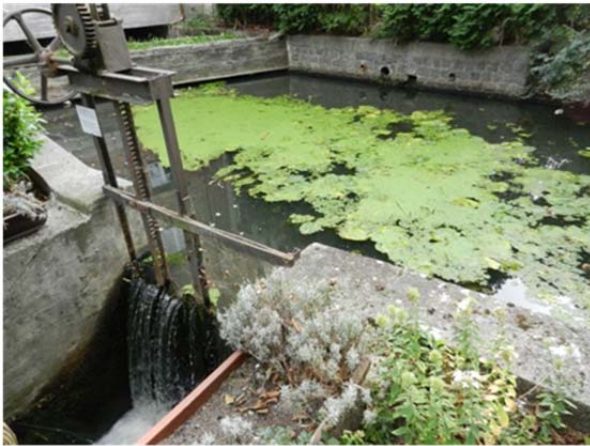
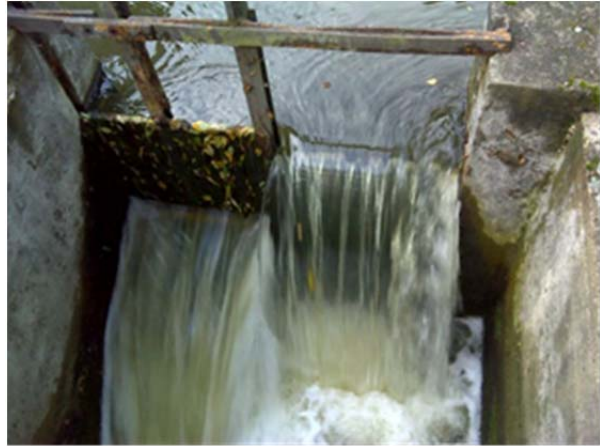
**Abbildung 4: Wehr Wasserkraftwerk Kobermühle**

Das Wehr Kobermühle besitzt einen schmalen Abschlag mit sehr hohem Absturz in Richtung Schwarze Elster (siehe Abbildung 4 linkes Foto). Aktuell (Stand 2017) ist die Längsdurchgängigkeit für Fische nicht gegeben. Es scheint schwierig, in dem Bereich die geplanten 3,5 m³/s Durchfluss realisieren zu können, ohne das Wehr selbst direkt zu steuern bzw. ein Umgehungsgerinne zu schaffen. Die Art der Bewirtschaftung bzw. mögliche Bewirtschaftungsänderung des Wehres und auch die hydraulischen Fragen einer Durchleitung von 3,5 m³/s in diesem Bereich sind noch zu klären. Grundsätzlich scheint es möglich zu sein, das bestehende rechtsseitige Umgehungsgerinne (Graben parallel zur Wudra und anschließend Altlauf der Schwarzen Elster) zu reaktivieren und als Umgehungsgerinne zur Herstellung der Längsdurchgängigkeit bei ausreichendem Durchfluss der Schwarzen Elster zu bespannen.

Bei der Probenahme am 22.10.2015 wurde beobachtet, dass die rechten Staubretter des Wehres Kobermühle im unteren Bereich leicht angehoben waren (Abbildung 4 rechtes Foto). Das an diesem Tag in großer Menge im Wasser treibende Falllaub (und weiteres organisches Material) wurde auf diese Weise weiter transportiert in den Bereich unterhalb der Wasserkraftanlage Kobermühle.

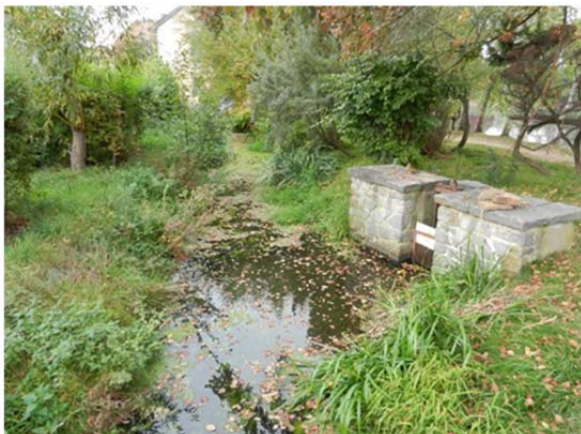
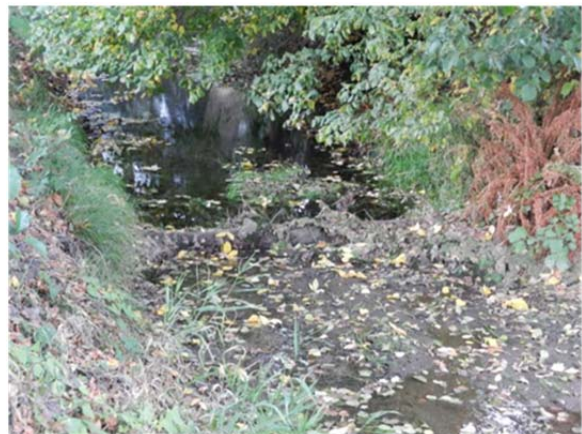
**Abbildung 5: Mühlgraben mit Einlaufbauwerk Stadtteich**

(links) sowie Schlammfang (rechts) kurz vor der Mündung in die Schwarze Elster

06.10.2015 liefen nur ca. 4 l/s Wasser in den Stadtteich sowie weniger als 1 l/s parallel zum Stadtteich im weiteren Verlauf des Mühlgrabens. Zwischen dem Einlaufbauwerk zum Stadtteich (Abb. 5 linkes Foto) und der Wiedereinmündung in die Schwarze Elster ist der Mühlgraben stark verschlammmt und verkrautet. Kurz vor der Einmündung in die Schwarze Elster ist in den Mühlgraben ein Holzbrett als Schlammfang eingebracht. Oberhalb des Brettes sind starke Schlammablagerungen erkennbar (Abbildung 5 rechtes Foto). Der Stadtteich ist stark verlandet und wies im Herbst 2015 eine hohe Trübung auf. Im Bereich des Zuflusses war eine klare Fahne erkennbar (Schwarze Elster klarer als Teichwasser).

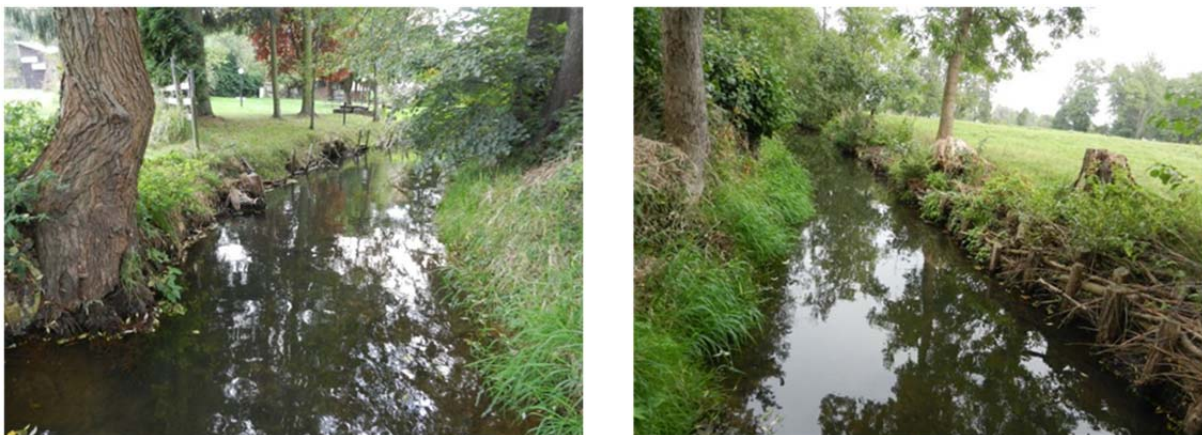
**Abbildung 6: Fließstrecke der Schwarzen Elster parallel zur Särchener Straße**

Die Schwarze Elster ist zwischen dem Wehr Kobermühle und der Einmündung des Ablaufs vom Stadtteich nur auf der Strecke parallel zur Särchener Straße frei fließend. Am Untersuchungstag war die Gewässersohle der Schwarzen Elster im Bereich oberhalb der Straßenbrücke Särchener Straße überwiegend sandig und das Wasser relativ klar. Bei diesem Abschnitt handelt es sich historisch gesehen noch um den Mühlgraben des WKA Kobermühle (siehe Abbildung 6).

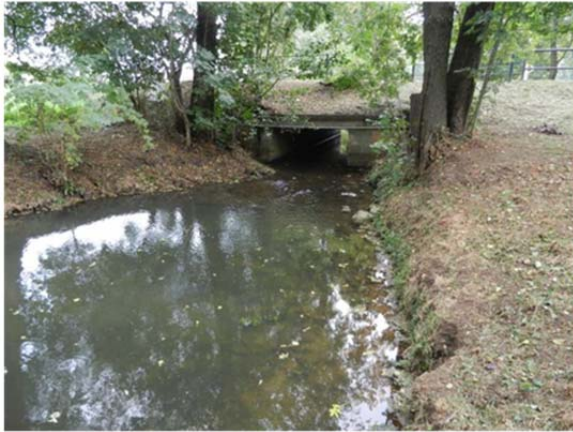
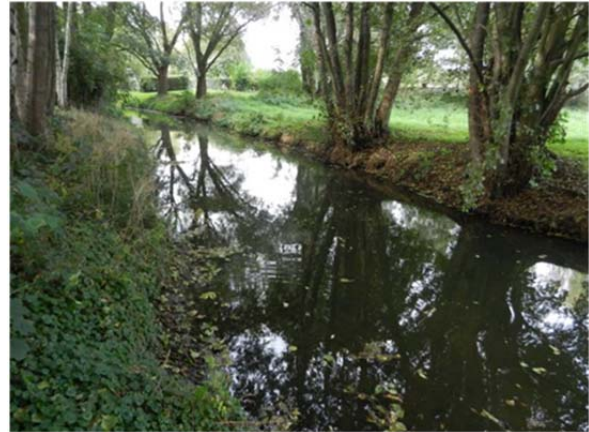
**Abbildung 7: Schwarze Elster direkt unterhalb der Unterquerung der Särchener Straße**

Von der Brücke Särchener Straße bis zur Einmündung des Ablaufs vom Stadtteich ist die Schwarze Elster überwiegend stark beschattet, weitgehend frei von Makrophyten und nahezu stehend. Nur direkt unter der Brücke und die ersten Meter danach ist noch Strömung und festerer Grund erkennbar (siehe Fotos Abbildung 7). Ab ca. 60 m unterhalb der Straßenbrücke beginnt ein Bereich mit starkem Rückstau und Verschlammung der Sohle. Ab dann bis zum Auslauf des Stadtteiches Wittichenau erlaubten die hohe Wassertiefe und die weiche Schlamm-schicht am Boden am 22.10.2015 selbst mit Watstiefeln keine Begehung des Gewässers (fester Grund in > 1,2 m Tiefe). Aufgrund des hohen Aufstaus und mangels Strömung ist es nicht sinnvoll, in diesen Bereich eine Messstelle zu legen (kein Fließgewässercharakter vorhanden).

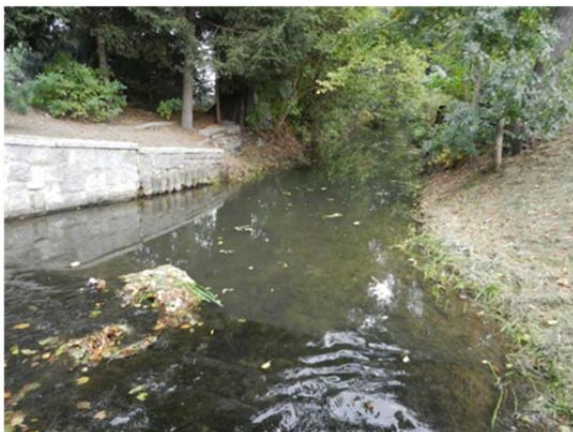
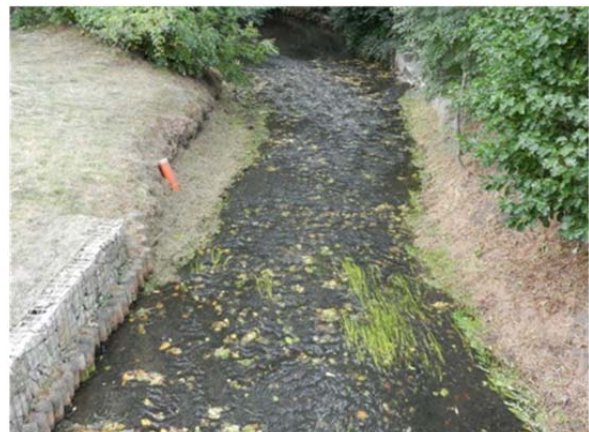
**Abbildung 8: Lange Gleite mit starkem Rückstau (links) und viel Gefällevernichtung (rechts) im Bereich der Straßenkreuzung S 95.**

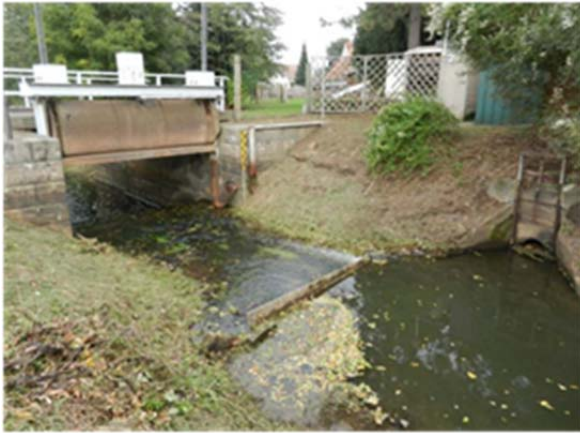
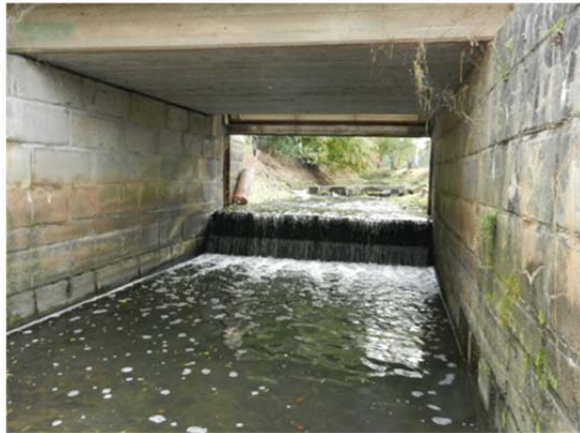
**Abbildung 9: Wehr Keula mit Pegel und zusätzlich hilfweisem Brett-Aufstau**

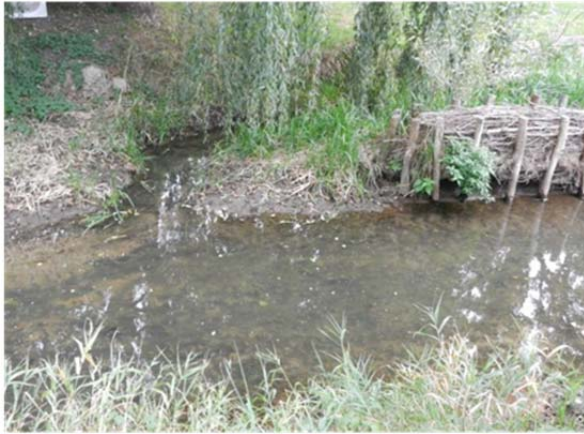
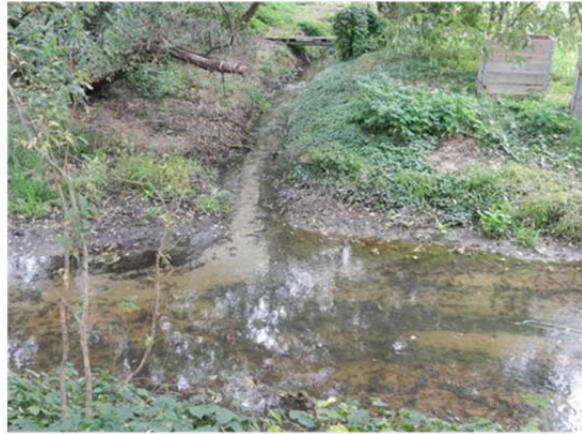
**Abbildung 10: Einmündung von zwei rechtsseitigen Gräben, die jeweils Teiche durchfließen.**

Ca. 200 m unterhalb vom Wehr Keula münden rechtsseitig zwei Gräben in die Schwarze Elster ein. Beim ersten handelt es sich um den Ablauf des Teiches, der kurz oberhalb vom Wehr mit Wasser aus der Schwarzen Elster gespeist wird. Am Untersuchungstag betrug der Durchfluss wegen Verstopfung des Einlaufbereichs nur ca. 4 l/s, das Zulaufrohr des Teiches erlaubt vom Durchmesser her jedoch potentiell deutlich höhere Durchflüsse. Der zweite Graben durchfließt nördlich im Bereich von Wittichenau ebenfalls einen Teich und wies am Untersuchungstag geschätzte 8 l/s Durchfluss auf. Beide Gräben waren am Untersuchungstag klar und der Mündungsbereich jeweils sandig (siehe Abb. 10). Die durchflossenen Teiche könnten grundsätzlich eine Belastungsquelle (insbesondere bei Abstau) darstellen, jedoch gab es darauf bei den bisherigen Untersuchungen diesbezüglich keine Anhaltspunkte.

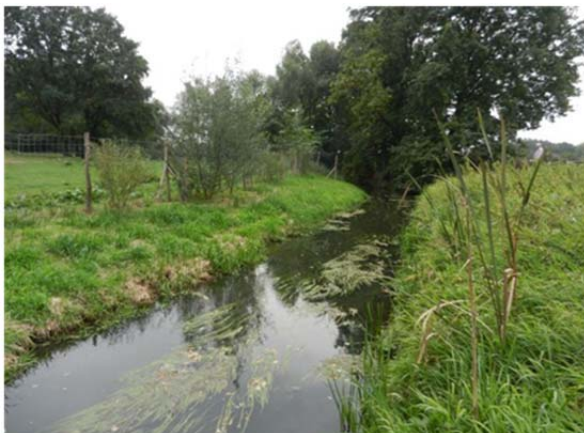
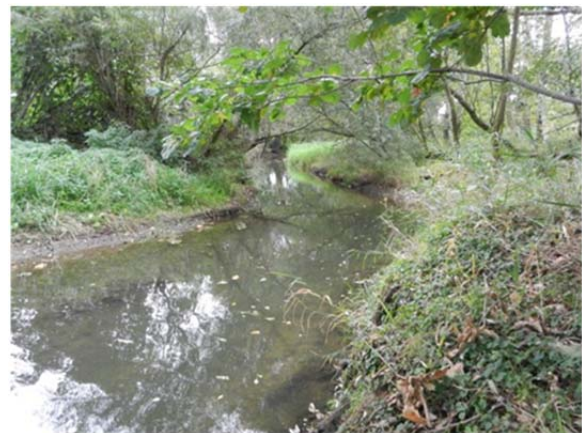
**Abbildung 11: Schwarze Elster kurz oberhalb Kläranlage Wittichenau.**

Die ersten ca. 160 m Strecke unterhalb dieser beiden Grabenmündungen fließt die Schwarze Elster noch weitgehend frei und ist durch eine Baumreihe mäßig bis teils stark beschattet. Die Sohle erschien optisch überwiegend sandig zu sein. Der Bereich ist ein Beispiel für den Zielzustand (frei fließend, unverschlammt, keine laufenden Unterhaltungsmaßnahmen nötig) und weitgehend vergleichbar mit der vorhandenen Referenzmessstelle SE\_4, jedoch nicht vergleichbar mit den Messstellen SE\_1 und SE\_3. Im Gegensatz zur Referenz SE\_4 schien weniger Hartsubstrat (Totholz und flutende Baumwurzeln) vorzukommen. An dieser beschatteten, frei fließenden Stelle könnten die Auswirkungen struktureller Unterschiede (sandige Strecke ohne im Vergleich zu mit Hartsubstraten) ermittelt werden. Da es diesbezüglich in der Fachliteratur bereits ausreichend Untersuchungen gibt, die auch zusammenfassend einer breiten Öffentlichkeit bekannt gemacht sind (z.B. VON SIEMENS, 2009), erschien eine zusätzliche Messstelle in diesem Bereich nicht nötig.

Ca. 100 m oberhalb der Mündung des „Kleinen Flösschen“ bzw. ca. 250 m oberhalb der Kläranlage Wittichenau beginnt ein leichter bis mäßiger Rückstau (abhängig vom Durchfluss). Verursacht wird der Rückstau von einem nicht genehmigten Wehr, welches sich kurz unterhalb der Straßenbrücke nach Neudorf-Klösterlich befindet. Oberhalb der Mündung des Kleinen Flösschen ist die Schwarze Elster stark beschattet und ohne Wasserpflanzen (siehe Abb. 11 rechtes Foto). Der Bereich von 50 m bis 150 m oberhalb des Kläranlagenablaufs ist kaum beschattet und mit deutlichem Makrophytenbewuchs (siehe Abb. 11 linkes Foto). Der aktuelle Zustand (leichter Rückstau, Wasserpflanzen) und die durchgeführten Maßnahmen (Grundräumung erfolgt, Prallhang mit gut ausgetriebenen Weidenfaschinen) stimmen sehr gut mit dem Zustand der nachfolgenden Messstellen SE\_1 und SE\_3 überein. Das „Kleine Flösschen“ war bei allen bisherigen Probenahmen und Beggehungen trocken liegend und ist daher offensichtlich nicht von Relevanz.

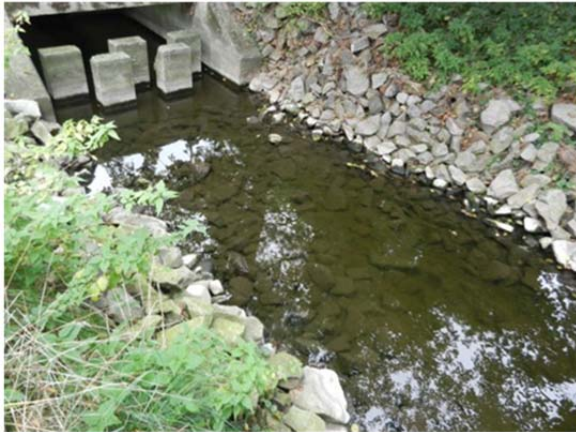
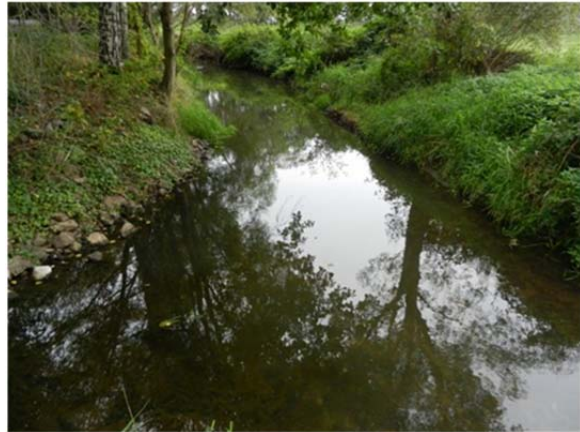
**Abbildung 12: Ablaufbereich der Kläranlage Wittichenau (links) und Verschmischungszone mit der Schwarzen Elster (rechts)**

Der linksseitig mündende Ablauf der Kläranlage (siehe Abbildung 12) war am Untersuchungstag klarer als das Wasser der Schwarzen Elster. Die Steinschüttung im Ablaufgraben war nur mit einer dünnen Schlammauflage bedeckt. Für die von Anwohnern behaupteten Stoßbelastungen aus der Kläranlage konnten keine sichtbaren Anhaltspunkte gefunden werden.

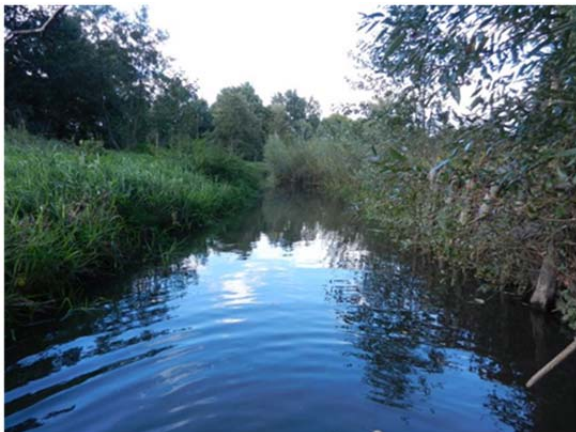
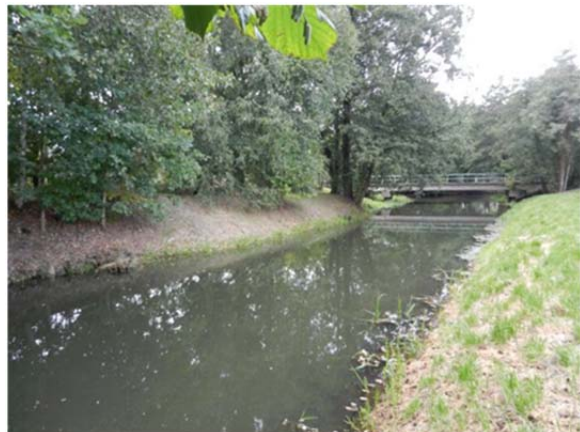
**Abbildung 13: Zustand der Messstellen SE\_1 (links) und SE\_2 (rechts) im Herbst 2015.**

Die Messstellen SE\_1 (unterhalb Kläranlage, Abbildung 13 linkes Foto) und SE\_2 (oberhalb Straßenbrücke Neudorf-Klösterlich) zeigten sich im Herbst 2015 unverändert zum Zustand im Frühjahr 2015. Bereits an der Messstelle SE\_1 ist abhängig vom Durchfluss ein mäßiger bis starker Rückstau (bis 2014 kein Rückstau) erkennbar und die Messstelle SE\_2 hat einen teichartigen Charakter mit einer Wassertiefe von > 1 m. Es ist nicht abzusehen, dass das Wehr unterhalb der Straßenbrücke entfernt wird. Daher wurde auf die Beprobung der Messstelle SE\_2 ab dem Jahr 2016 verzichtet.

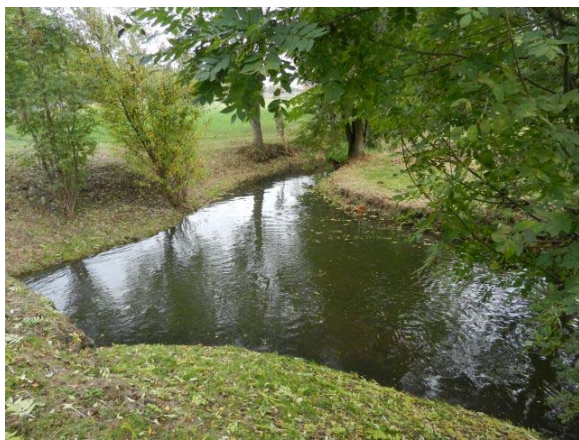
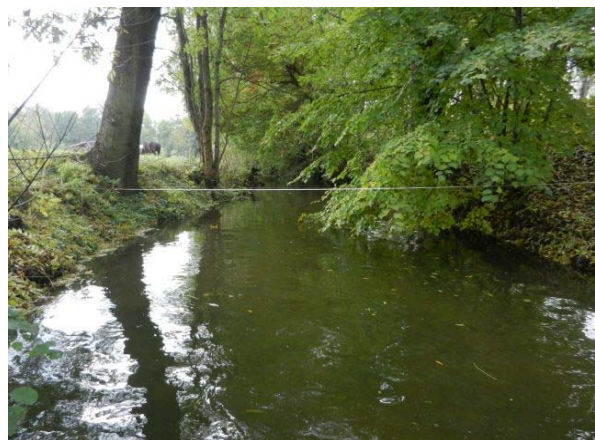
**Abbildung 14: Messstelle SE\_6 mit Mündung Altlauf (links) und Blick aufwärts (rechts), Oktober 2015.**

An der ersten Messstelle im Untersuchungsgebiet **SE\_6** (unterhalb Wehr Kobermühle) ist die Schwarze Elster relativ breit ausgebaut mit trapezförmigem Ufer und im Querschnitt gleichmäßig tiefer Sohle. Die Stelle befindet sich kurz oberhalb der Mündung des ehemaligen Altlaufes der Schwarzen Elster (siehe Abbildung 14, linkes Foto). Linksseitig verläuft die Särchener Straße und rechtsseitig befindet sich Grünland mit Nutzung als Viehweide. Der Baumwuchs des rechten Ufers ist nur stellenweise lückig genug um punktuelle Entwicklungen von Wasserpflanzen zu erlauben. Die Gewässersohle war bei allen Untersuchungen überwiegend sandig und fest, jedoch verbreitet von einer dünnen Schicht grobpartikulären organischen Materials (insbesondere Falllaub und Zweige) bedeckt. Feinschlamm trat selten und Faulschlamm nicht auf. Submerse Makrophyten waren zu 5 % vorhanden, während flutende Ufervegetation nicht und flutende Baumwurzeln zu ca. 5 % auftraten. Bezüglich der Fließgeschwindigkeit, der Sohlbeschaffenheit und der Beschattung ist die Messstelle eher vergleichbar mit der Referenz SE\_4 als mit den weitgehend noch unbeschatteten, verschlammten Messstellen SE\_1 bis SE\_3 sowie SE\_8.

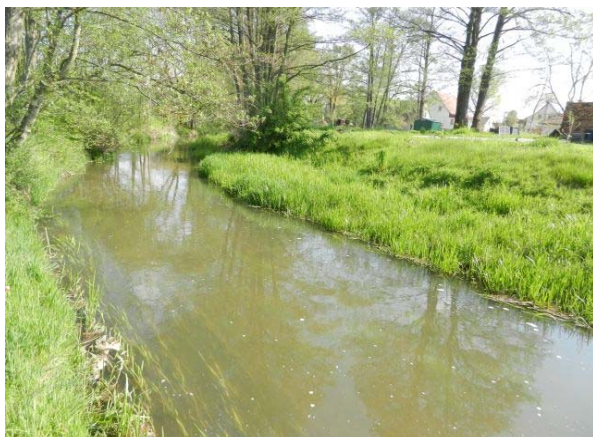
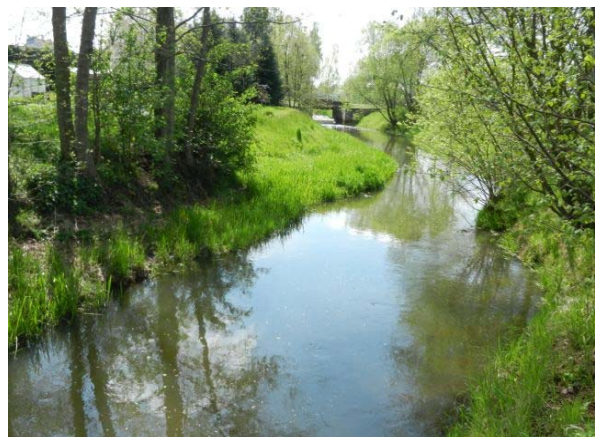
**Abbildung 15: Messstelle SE\_7 Blick abwärts (links) und Blick aufwärts (rechts), Mai 2016.**

Die Messstelle **SE\_7** befindet sich kurz unterhalb des Wehres Keula in einem frei fließenden Bereich. Durch eine schwache Biegung des Gewässers ist das linke Ufer als Prallhang und das rechte Ufer als Gleithang mit beginnender Ausbildung von Längsbänken ausgeprägt. Trotz der geringen (nahe Wehr) bis mäßigen Beschattung traten Makrophyten bei der Erstuntersuchung im Jahr 2015 in nur mäßiger Dichte auf. Der Anteil von *Ranunculus* sp. und *Callitriche* sp. an den submersen Makrophyten nahm von 2015 bis 2017 kontinuierlich zu.

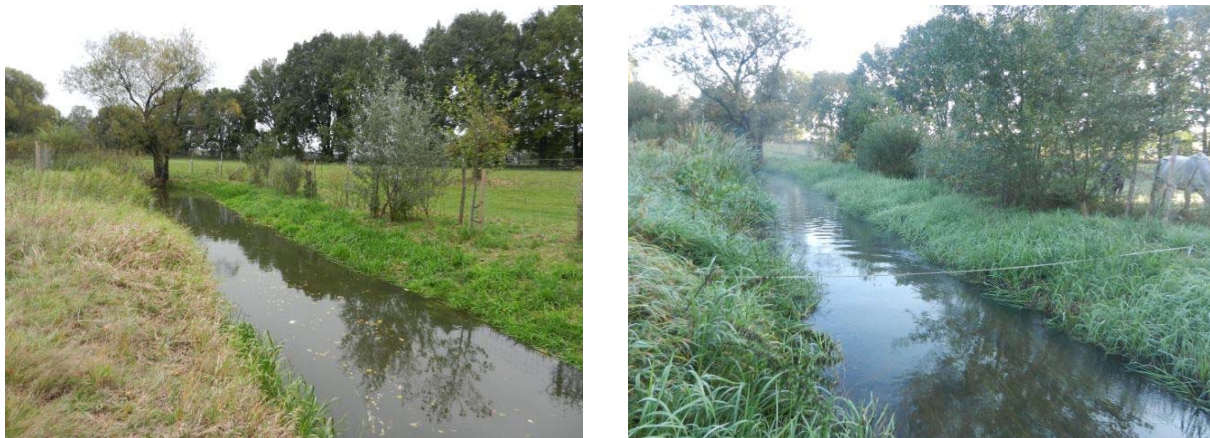
**Abbildung 16: Messstelle SE\_8 in Fließrichtung Oktober 2015 (links) bzw. September 2016 (rechts).**

Im Oktober 2016 nahm der Anteil von feinen organischen Ablagerungen (FPOM, nicht jedoch grobes CPOM) deutlich ab. Aufgrund des eingeschränkten Makrophytenmanagements war der Anteil submerser Makrophyten deutlich höher als im Herbst 2015. Bei gleichem Durchfluss nahm aufgrund des geringeren Querschnittes die mittlere Fließgeschwindigkeit zu und insbesondere die Fließgeschwindigkeit über Grund erhöhte sich in Strommitte deutlich.

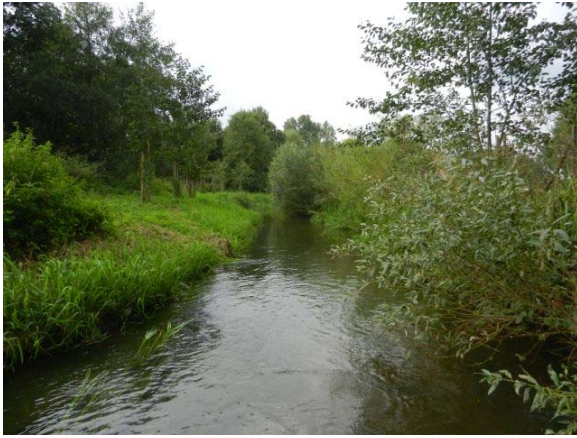
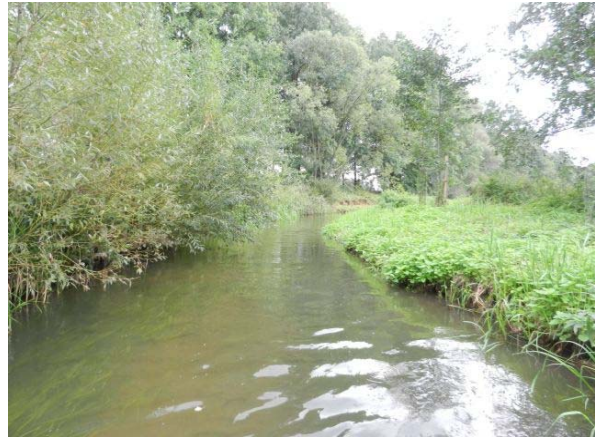
**Abbildung 17: Messstelle SE\_1 abwärts (links) und aufwärts (rechts), September 2016.**

Im Bereich der Messstelle SE\_1 war das Querprofil der Schwarzen Elster durch einwachsende Ufervegetation vor allem im Jahr 2013 stark eingengt und die Fließgeschwindigkeit hoch. Im Gleithangbereich waren unter der Vegetation weiche, ausgasende Schlammبانke hoher Mächtigkeit vorhanden, während im Bereich des Stromstriches nahezu ausschließlich sandige Substrate vorkamen. Im Jahr 2014 fand eine Sedimentberäumung mit Profilaufweitung im Gleithangbereich und Einbau von Weidenfaschinen im Prallhangbereich statt. Aufgrund der weiterhin geringen Durchflüsse (ca. 0,2 m<sup>3</sup>/s) in Kombination mit Rückstau durch Erhöhung eines unterhalb gelegenen Aufstaus sank die Fließgeschwindigkeit in den Jahren 2014 und 2015 stark ab und es kam zu erneuten Schlammablagerungen auf der Gewässersohle. Bei den Untersuchungen im Jahr 2016 waren die im Prallhangbereich gesteckten Weiden bereits kräftig gewachsen und trugen zur Teilbeschattung des Gewässers bei. Mit der Erhöhung der Durchflüsse ab Herbst 2015 auf > 0,5 m<sup>3</sup>/s machte sich der Rückstau des weiterhin bestehenden Wehres nur noch gering bemerkbar und der Anteil an sandigen, unverschlammten Sohlbereichen stieg auf 35 % an. Im Jahr 2016 fand im Rahmen des Makrophytenmanagements eine deutlich geringere und auch nicht die gesamte Gewässerbreite betreffende Entnahme von Makrophyten im Vergleich zu den Vorjahren statt.

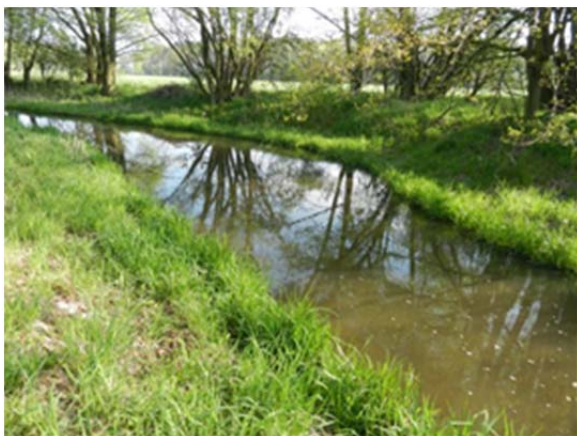
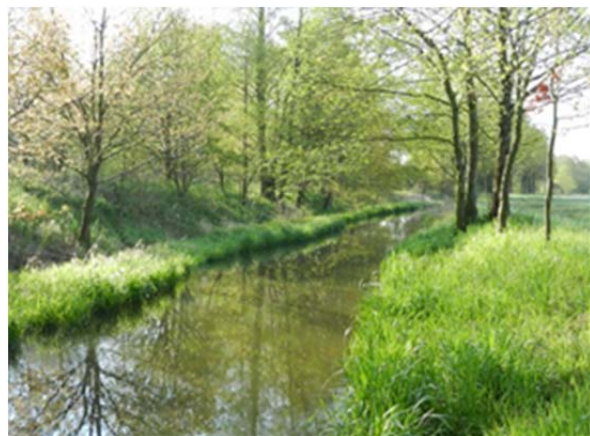
**Abbildung 18: Messstelle SE\_3 abwärts (links) und aufwärts (rechts), Mai 2016.**

An der Messstelle SE\_3 sowie insbesondere flussaufwärts davon ist die Schwarze Elster durch kleinere Gehölze mäßig beschattet (absonnig), so dass sich Makrophyten und flutende Ufervegetation noch ausbreiten können. Die Dichte an Wasserpflanzen war bei der Untersuchung im Jahr 2013 deutlich höher (vor Krautung) als bei den Untersuchungen 2012 und 2014 bis 2016 (nach Krautung in unterschiedlicher Intensität). Als oberste, für das Makrozoobenthos relevanteste Sedimentschicht kam bis zur Grundräumung im Jahr 2015 überwiegend Schlamm bis Faulschlamm vor, welcher örtlich durch grobpartikuläres, organisches Material (Falllaub und abgestorbene Wasserpflanzen) bedeckt war. Das Gefälle scheint in diesem Bereich sehr gering zu sein. Bei allen Terminen und verschiedenen Abflusssituationen (0,18 – 0,59 m<sup>3</sup>/s) wurden sehr geringe Fließgeschwindigkeiten ermittelt.

Mit zunehmender Beschattung der Messstelle SE\_3 ist ein Rückgang an Makrophyten und eine Zunahme sandiger Substrate zu erwarten. Das geringe Gefälle wird vermutlich dauerhaft zu Feinsedimentablagerungen in den Randbereichen und zu geringer Strömung führen, was die Entwicklungsfreudigkeit und die mögliche Verbesserung der Zustandsklasse auf Basis des Makrozoobenthos einschränkt.

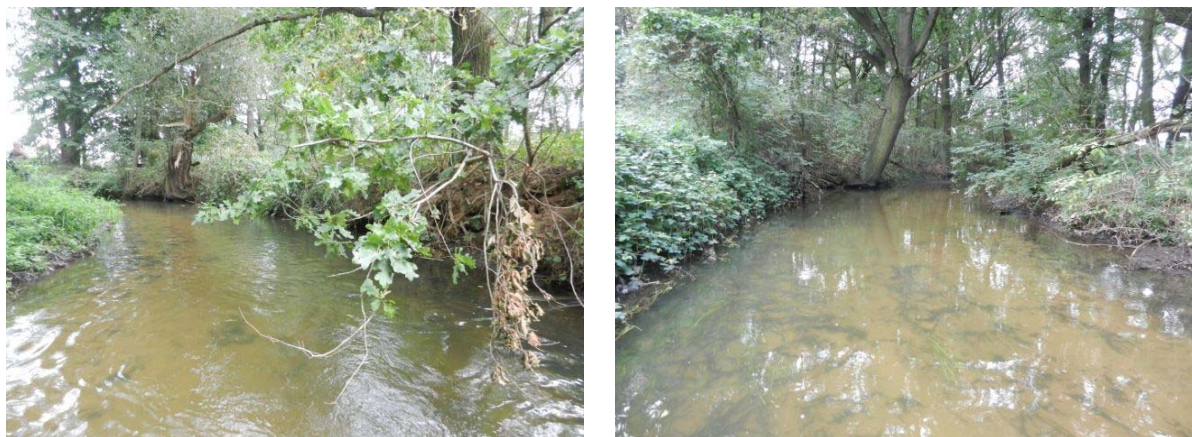
Abbildung 19: Messstelle SE\_4 abwärts (links) und aufwärts (rechts), September 2016.

Die Schwarze Elster ist im Bereich der Messstelle SE\_4 durch einen Waldsaum beschattet. Selten kamen submerse Makrophyten vor (z.B. *Callitriche* sp.). Faulschlamm kam nicht und organischer Schlamm kam nur lokal und selten vor, während Sand als Sohlsubstrat großflächig dominierte. Verbreitet war die Sohle jedoch durch eine dünne Schicht von Falllaub und weiteren grobpartikulären organischen Ablagerungen bedeckt. Vereinzelt waren die Feinwurzeln der am Ufer stehenden Bäume im Wasser flutend als Siedlungsraum für Makrozoobenthos vorhanden. Durch den geschlängelten Längsverlauf und die abwechslungsreichen Uferstrukturen erscheint das Gewässer naturnah. Die Struktur der Sohle und die Beschattung sind ähnlich wie bei den Messstellen SE\_6 und SE\_7, während zu den Messstellen

SE\_1, SE\_3 und SE\_8 deutliche Unterschiede bestehen (geringere Beschattung, mehr Makrophyten, mehr organische Ablagerungen).

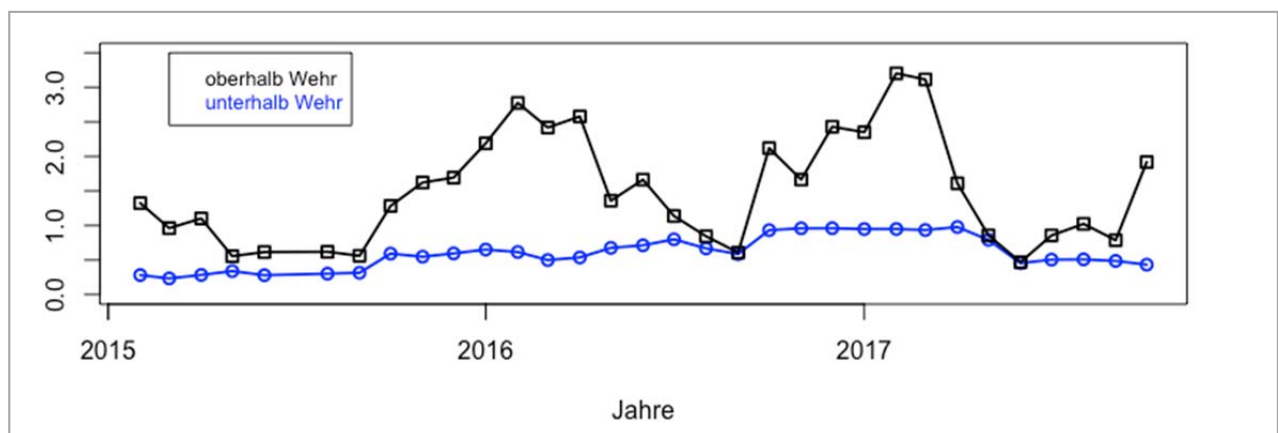
**Abbildung 20: Durchfluss [m<sup>3</sup>/s] in der Schwarzen Elster oberhalb und unterhalb des Teilungwehres Brischko,**

Alle seit 2012 durchgeführten Maßnahmen der Grundräumung und Profilaufweitung waren vorbereitende Maßnahmen um erhöhte und dynamisierte Abflüsse in der Schwarzen Elster realisieren zu können. Die folgende Abbildung zeigt die Durchflussmengen in der Schwarzen Elster, gemessen am Teilungwehr Brischko. Wie die monatlichen Mittelwerte verdeutlichen, gab es eine Erhöhung des Durchflusses der Schwarzen Elster ab Oktober 2015 auf mindestens 0,5 m<sup>3</sup>/s. Im April 2016 wurde in einem zweiten Schritt der Durchfluss in die Schwarze Elster auf ca. 1 m<sup>3</sup>/s gesteigert, wenn die Wassermenge der Schwarzen Elster vor dem Teilungwehr dies zuließ. Datenlücken bestanden im Januar und Juli 2015. Seit Mai 2017 ging der Durchfluss unterhalb des Wehres Brischkos wieder zurück auf unter 0,5 m<sup>3</sup>/s. Warum die Steuerung am Wehr Brischko zugunsten erhöhter Durchflussmengen in der Schwarzen Elster nicht fortgeführt wurde, ist unklar.

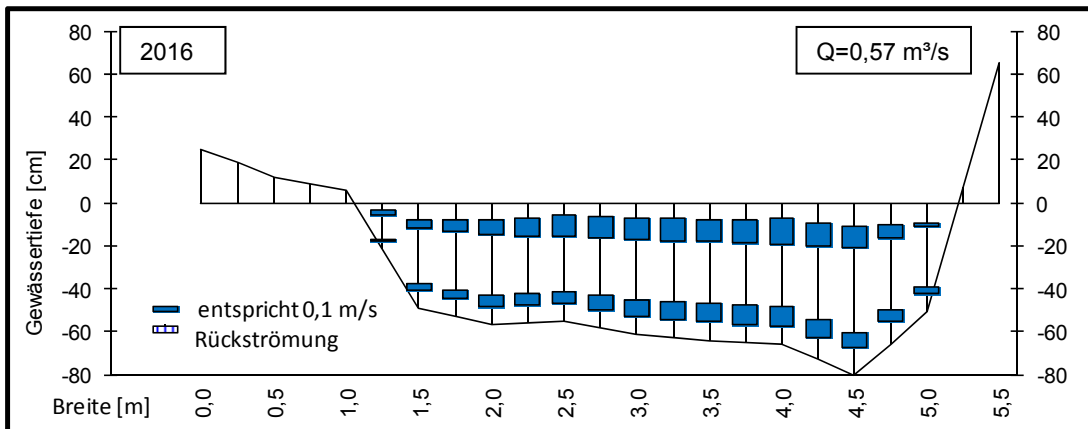
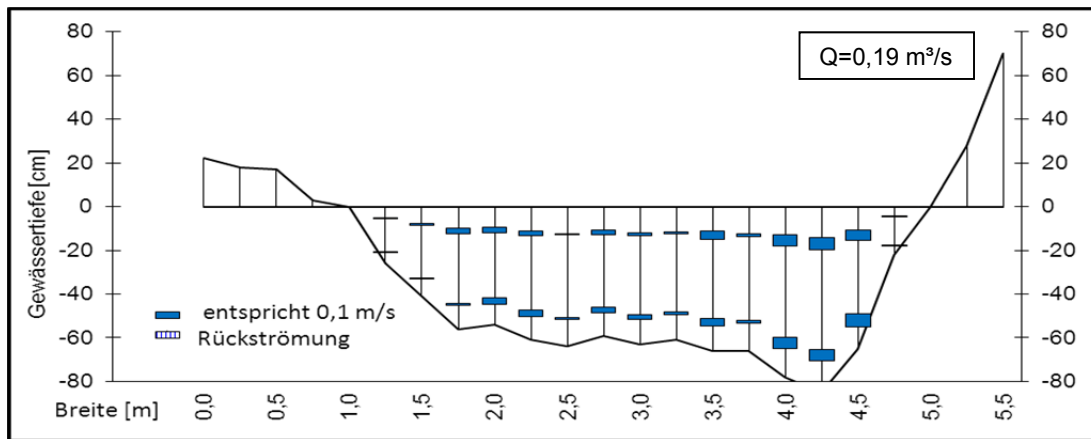
**Abbildung 21: Querprofilaufnahme an der Messstellen SE\_1**

Im Ausgangszustand (2012) war die Fläche des Fließquerschnitts wesentlich geringer ( $0,88 \text{ m}^2$ ) und die maximale Fließgeschwindigkeit in Strommitte mit bis zu  $0,49 \text{ m/s}$  bei  $0,2 \text{ m}^3/\text{s}$  Durchfluss höher als nach der Profilaufweitung. Bei geringem Durchfluss im Herbst 2015 ( $0,17 \text{ m}^3/\text{s}$ ) war bei vergrößertem Fließquerschnitt die Fließgeschwindigkeit mit im Mittel nur  $0,09 \text{ m/s}$  und maximal  $0,14 \text{ m/s}$  gering. Die geringe Fließgeschwindigkeit war im Jahr 2015 neben dem geringen Durchfluss weiterhin durch den Rückstau vom Wehr unterhalb der Straßenbrücke Neudorf-Klösterlich bedingt. Im September 2016 ( $0,57 \text{ m}^3/\text{s}$  Durchfluss) nach Erhöhung der Durchflussmengen betrug die mittlere Fließgeschwindigkeit  $0,25 \text{ m/s}$  und die maximale Fließgeschwindigkeit  $0,39 \text{ m/s}$ . Im Herbst 2017 zeigte sich wiederum ein geringer Durchfluss von  $0,21 \text{ m}^3/\text{s}$  bei einer mittleren Fließgeschwindigkeit von  $0,09 \text{ m/s}$ .

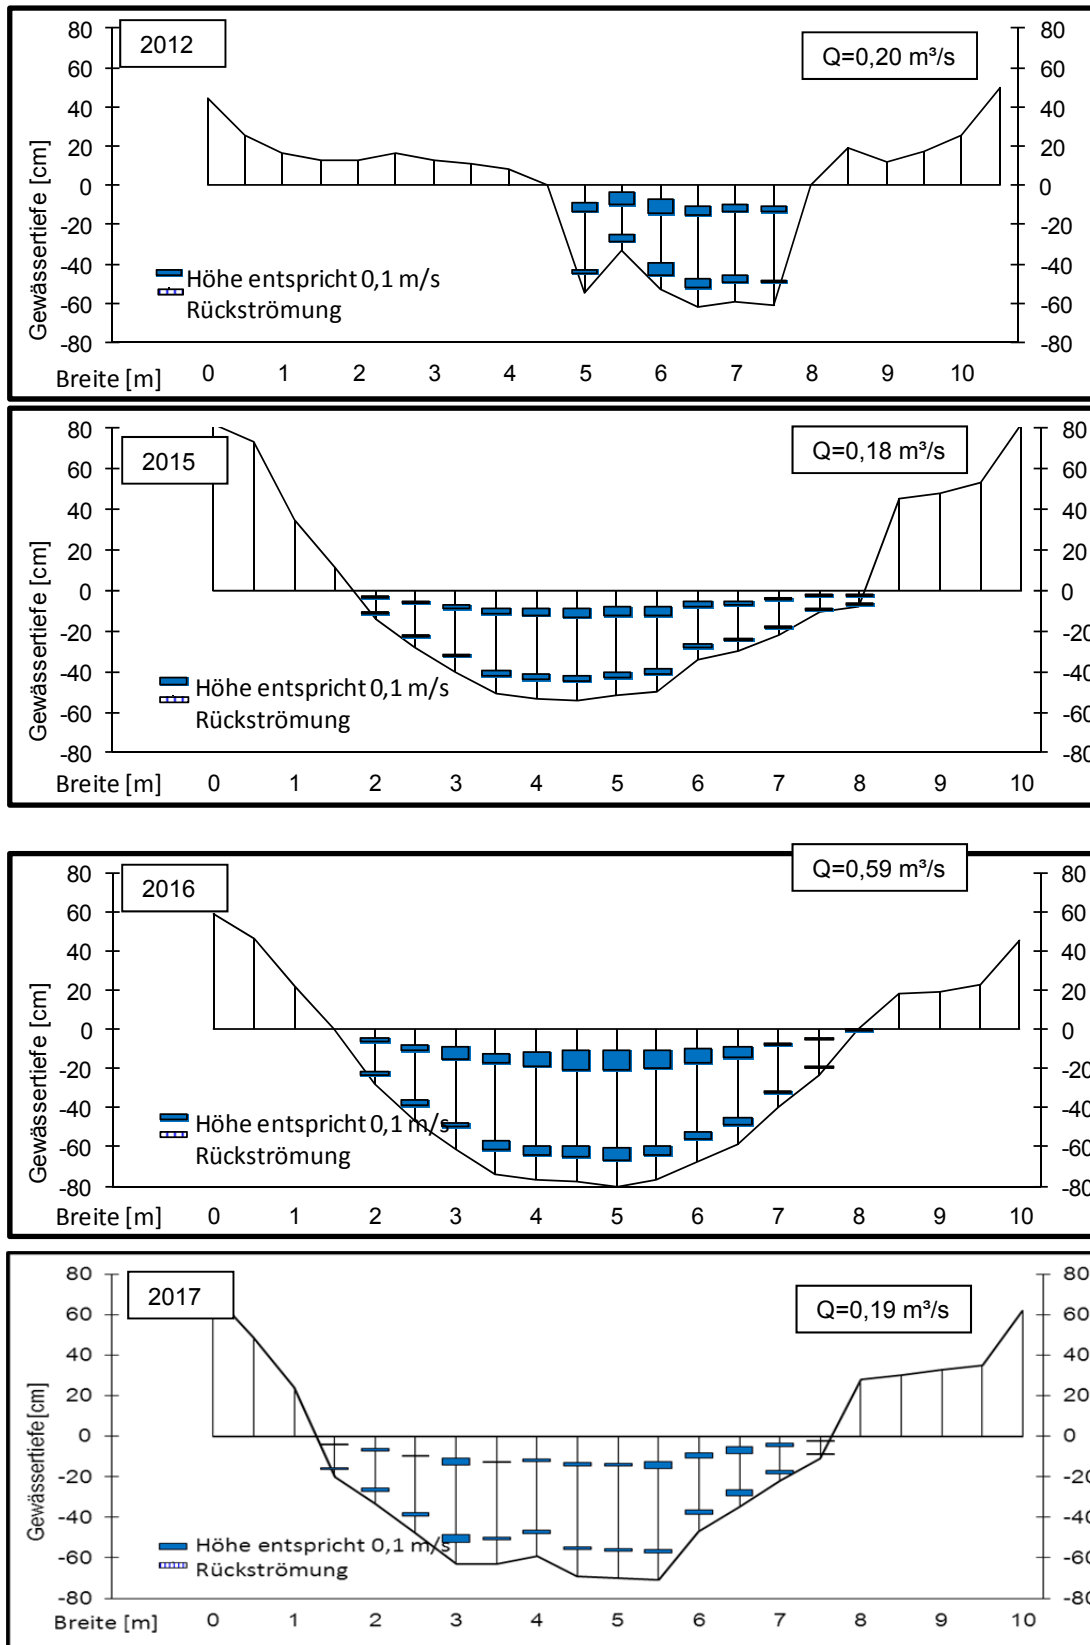
**Abbildung 22: Querprofilaufnahme an der Messstellen SE\_3**

An der Messstelle SE\_3 wurden im Herbst 2016 auch bei hohem Durchfluss von 0,59 m<sup>3</sup>/s relativ geringe Fließgeschwindigkeiten von im Mittel 0,17 m/s und maximal 0,33 m/s gemessen. Bedingt ist dies vermutlich durch ein geringes Gefälle und einen breiten, großen Querschnitt mit einer Fläche von 3,56 m<sup>2</sup>. Die mittlere Fließgeschwindigkeit von 0,17 m/s ist im Vergleich zum Ausgangszustand (Durchschnittsgeschwindigkeit 0,13 m/s und Maximalgeschwindigkeit 0,26 m/s) höher und verglichen mit dem Zustand nach Umbau bei noch geringem Durchfluss deutlich höher (im Mittel 0,08 m/s und maximal 0,16 m/s bei 0,18 m<sup>3</sup>/s Durchfluss). Bei wieder geringerem Durchfluss im Herbst 2017 (0,19 m<sup>3</sup>/s) konnte an SE\_3 eine mittlere Fließgeschwindigkeit von 0,06 m/s und eine Maximalgeschwindigkeit von 0,13 m/s gemessen werden.

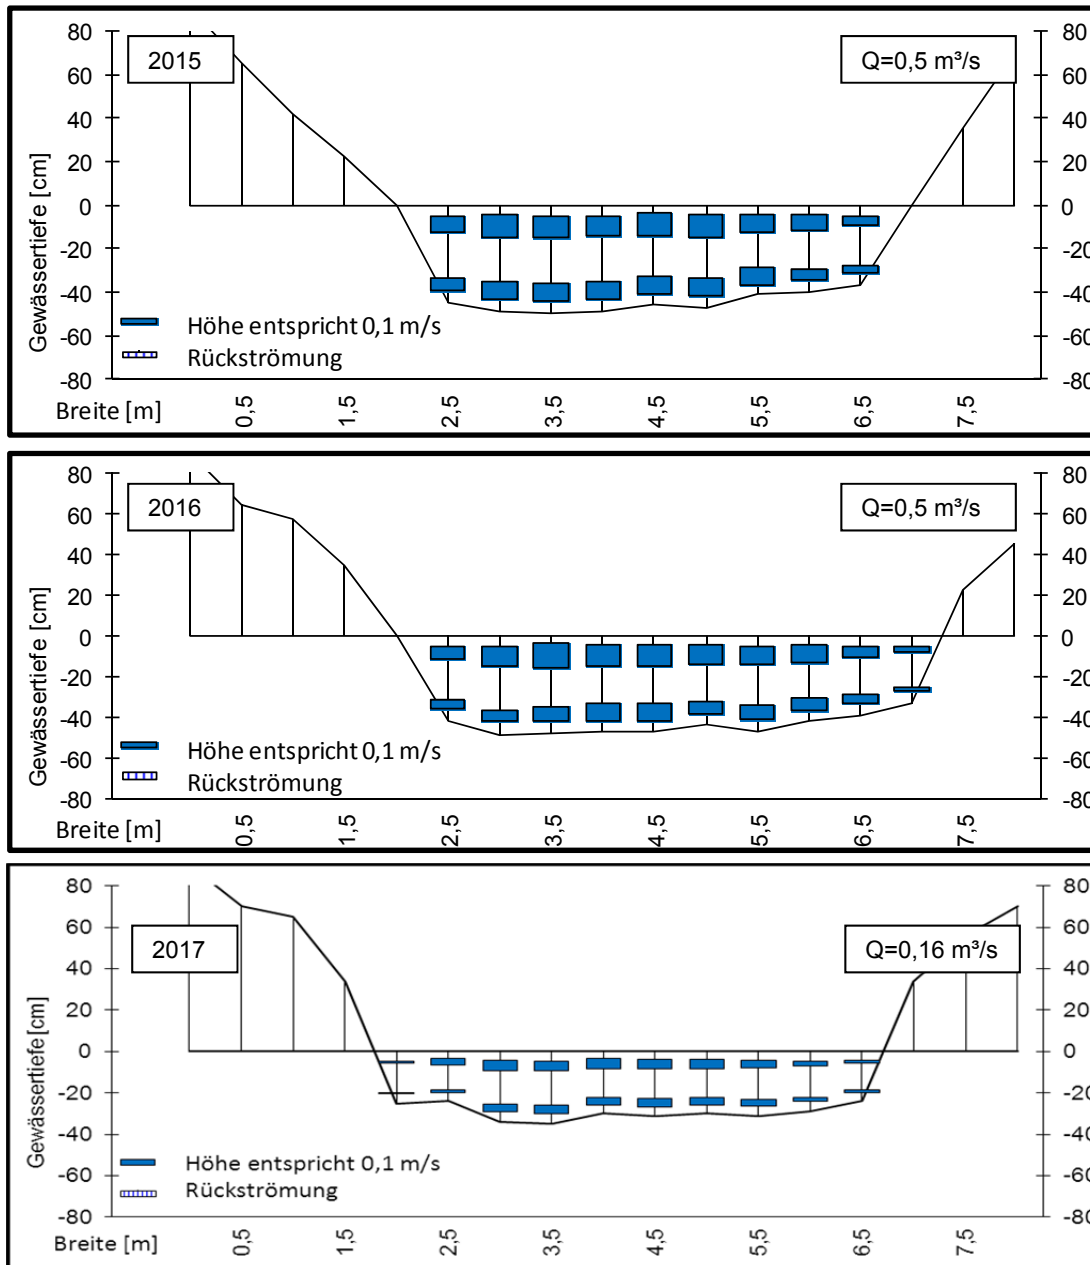
**Abbildung 23: Querprofilaufnahme an der Messstellen SE\_6**  
im Herbst 2015 (oben) bzw. Herbst 2016 (Mitte) und im Herbst 2017 (unten)

An der Messstelle SE\_6 wurde am 22.10.2015 ein Durchfluss von rund 0,52 m³/s ermittelt. Das ist ein wesentlich höherer Wert als bei allen Untersuchungen der Jahre 2012 – 2015. Optisch schien die Schwarze Elster in diesem Bereich frei ohne Rückstau oder sonstige Hindernisse zu fließen. Die mittlere Fließgeschwindigkeit lag trotzdem bei lediglich 0,26 m/s. Dies könnte durch das relativ breite Profil (ca. 4,5 m Wasserspiegelbreite) bedingt sein. Im Herbst 2016 lag der Durchfluss wie im Vorjahr bei 0,5 m³/s bei vergleichbaren Fließgeschwindigkeiten. Bei der letzten Untersuchung im Herbst 2017 lag bereits an SE\_6 ein deutlich geringerer Durchfluss von 0,16 m³/s vor, was zu einer mittleren Fließgeschwindigkeit von nur 0,12 m/s führte.

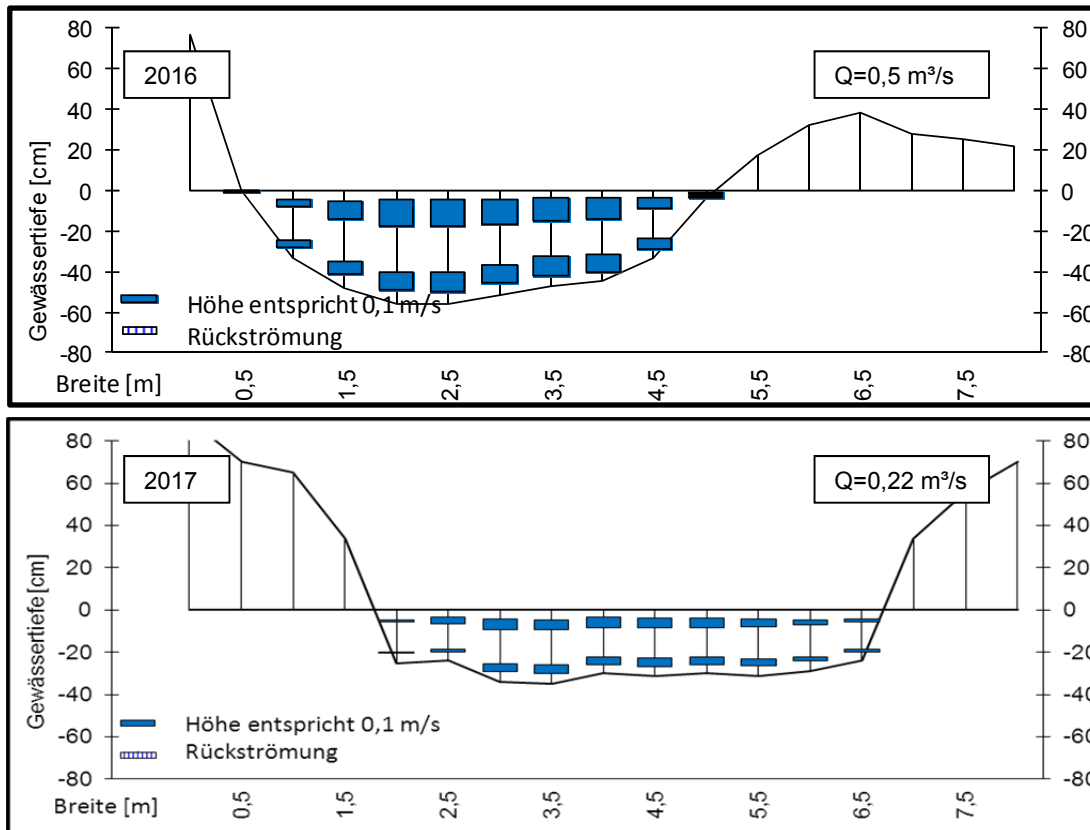
**Abbildung 24: Querprofilaufnahme an der Messstellen SE\_7**  
im Herbst 2016 (oben) und Herbst 2017 (unten)

Das Querprofil an der Messstelle SE\_7 wurde im September 2016 erstmalig aufgenommen. Das Profil liegt in einer leichten Rechtskurve, so dass sich linksseitig ein Prallhangbereich und rechtsseitig der Gleithang befindet. Gut sichtbar ist die bei MQ nicht überströmte Längsbank auf der Gleithangseite. Die Fließgeschwindigkeit betrug bei dem gemessenen Durchfluss von 0,54 m<sup>3</sup>/s im Durchschnitt 0,29 m/s und maximal 0,42 m/s. Dies sind im Vergleich zu den weiteren Profilen relativ hohe Fließgeschwindigkeiten. Im Herbst 2017 lag der Durchfluss bei lediglich 0,22 m<sup>3</sup>/s mit einer mittleren Fließgeschwindigkeit von 0,12 m/s.

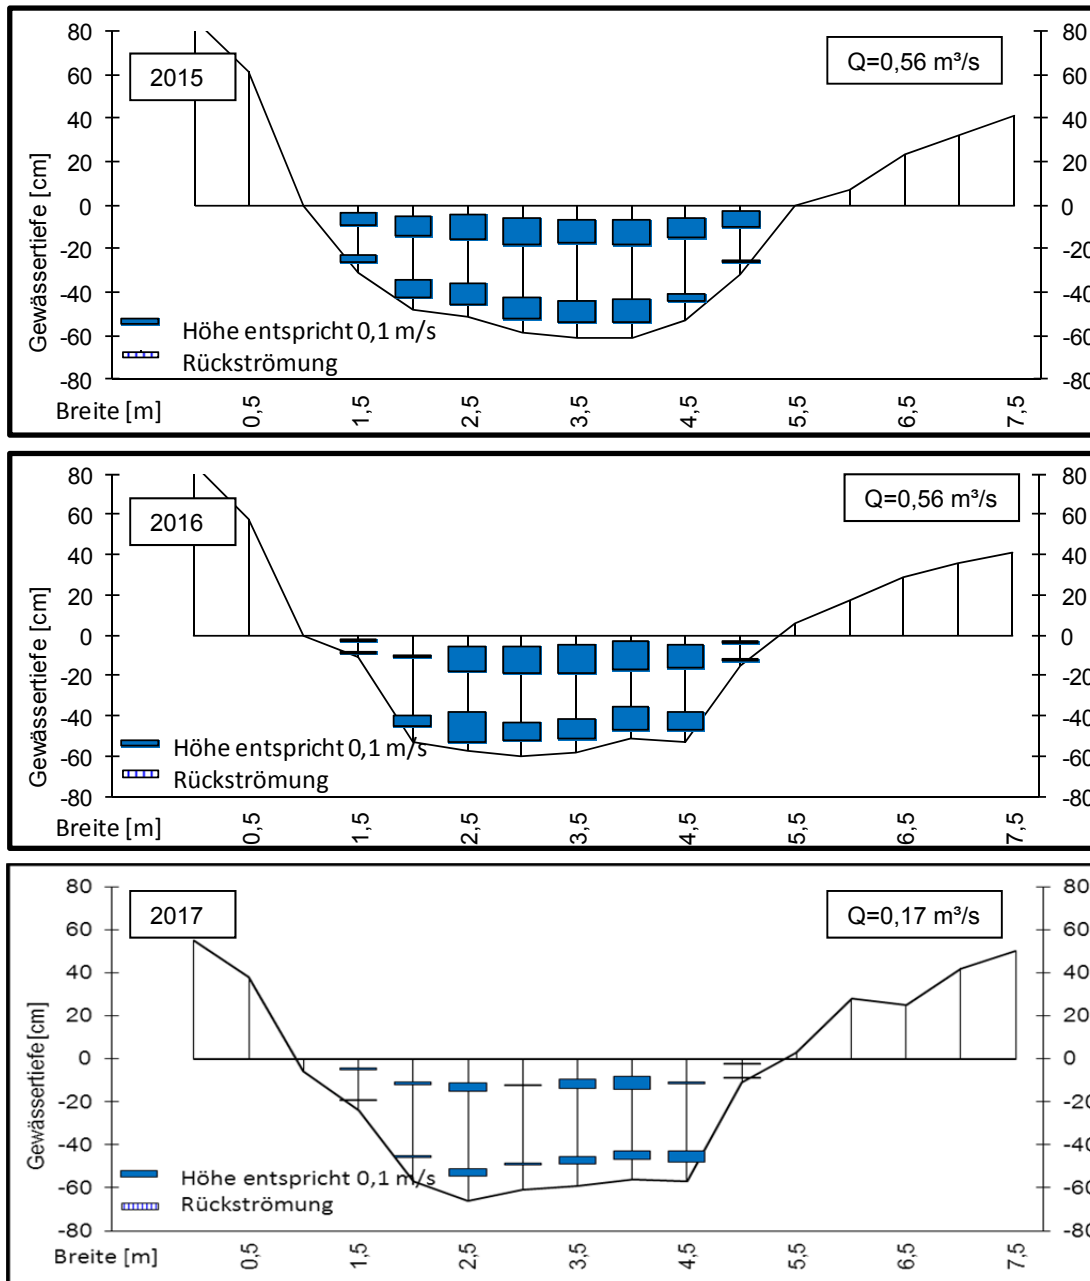
**Abbildung 25: Querprofilaufnahme an der Messstelle SE\_8**  
im Herbst 2015 (oben), Herbst 2016 (Mitte) und Herbst 2017 (unten)

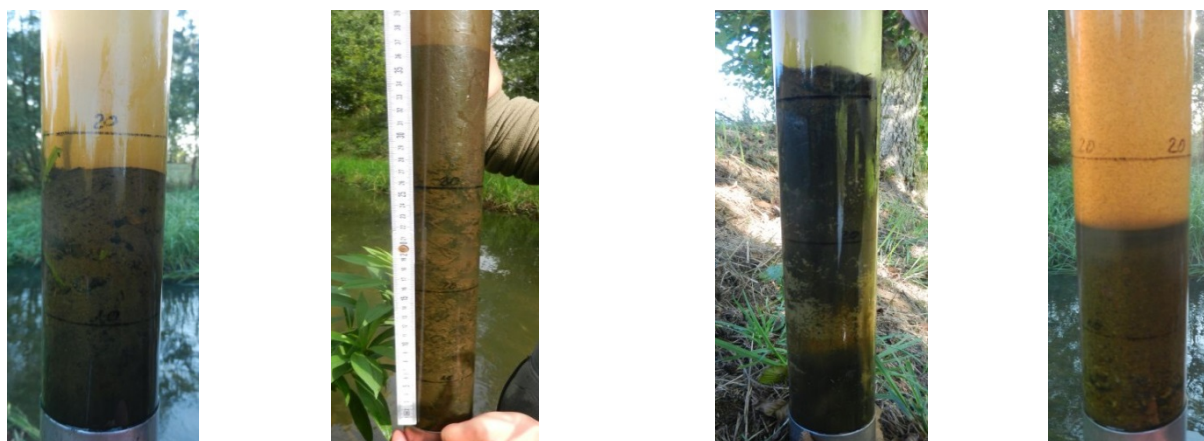
Abbildung 26: Erfassung Sedimente, September 2016

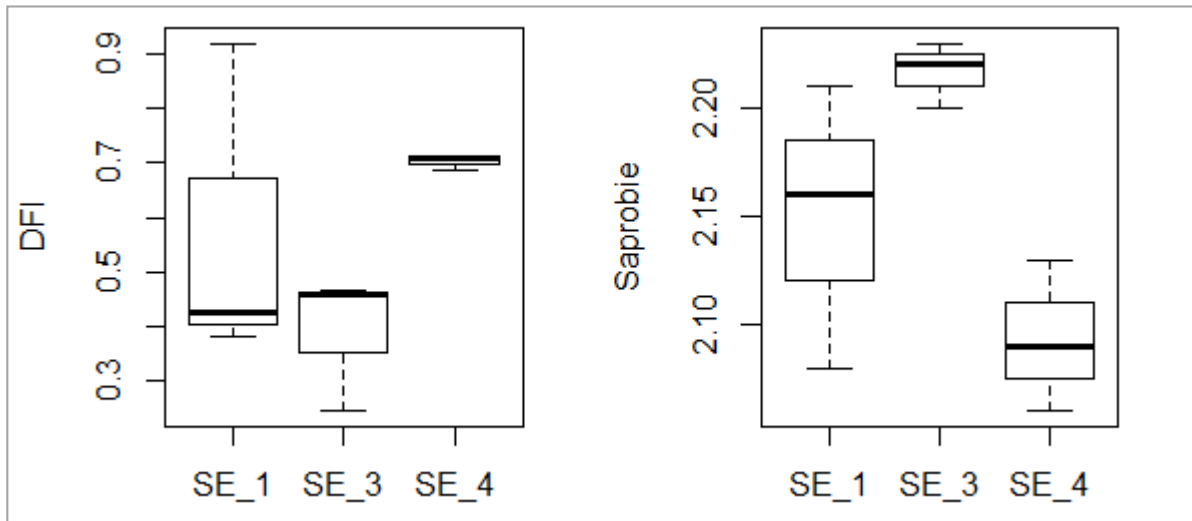
Abbildung 41 Boxplots für DFI (links) und Saprobie (rechts)
