平成時代の地震災害から学ぶ

東京理科大学 理工学部 建築学科 教授 **ながの** **まさゆき**
永野 **正行**

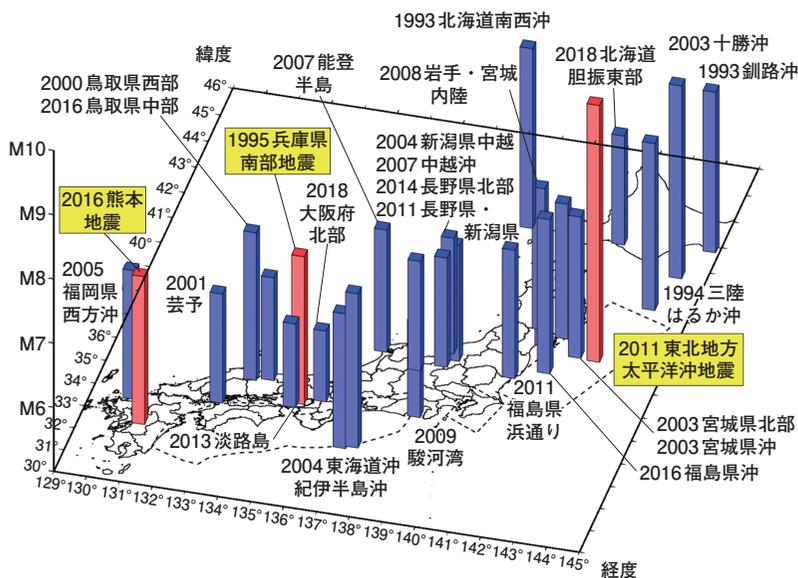
図1 平成時代に国内で発生した主な被害地震（棒の高さはマグニチュードを示す）

平成の時代には、国内で非常に多くの地震災害が発生しました。図1はそれらの震央位置と、地震の規模を示す気象庁マグニチュードMを示したものです。気象庁のホームページによれば、平成以前の30年間での最大の死者数は1983年日本海中部地震（M7.7）の104人ですので、2～3頁掲載の災害年表に示したように、平成時代に如何に多くの被害地震が発生したかが分かるかと思えます。

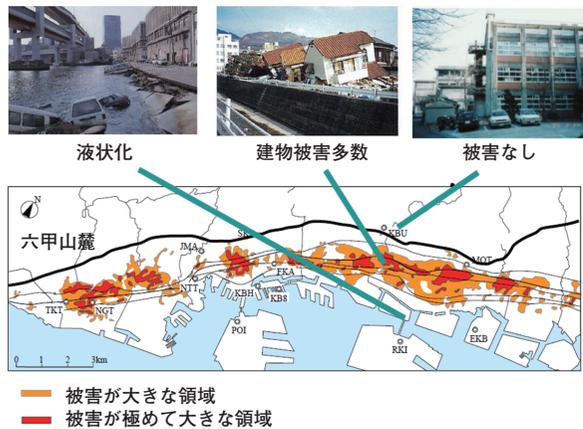
図2 1995年兵庫県南部地震時に神戸市中心部で見られた「震災の帯」

神戸市中心部には、東西長さ20km、幅1kmほどの「震災の帯」が現れ、その中には大きな揺れにより多数の建物被害、人的被害が発生しました(図2)。この原因となったのが、周期1秒前後の揺れが卓越するパルス性地震動と、それを増幅させた地下構造でありました。パルス性地震動については後で説明することとし、ここでは、後者の地下構造について詳しく紹介したいと思います。

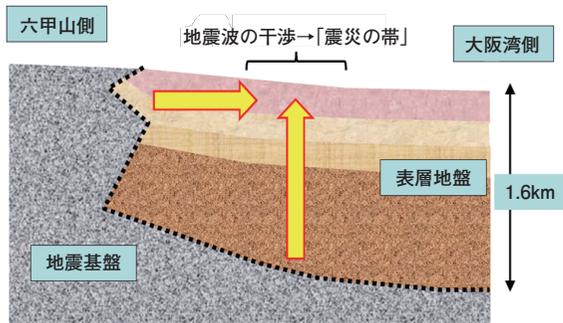
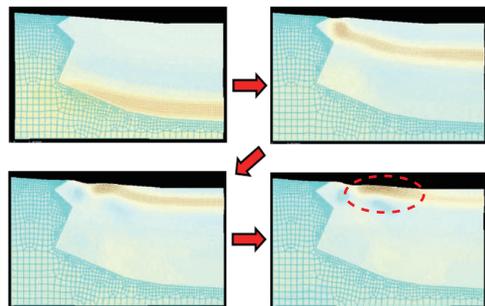
図3左は、神戸市中心部の南北方向の地下構造の断面を示したものです。六甲山から極めて硬質な基盤が急激に落ち込み、その上に比較的軟らかい表層地盤が堆積する段差構造となっています。1995年兵庫県南部地震時には、この地下構造にパルス性の地震波が震源から伝わってきました。六甲山側の固い地盤

では、地震の波が早く伝わり地表に到達します。一方、表層地盤では地震の波の伝わりが遅く、まだ地表には到達していません。その後、表層地盤では、地震波が徐々に上昇しますが、同時に六甲山側に先回りした地震波が表層地盤の方に伝わります。最後に、表層地盤側で上昇してきた地震波と、六甲山側から回りこんできた地震波が、六甲山麓から少し離れた領域で干渉します(図3右の赤線枠)。この結果、「震災の帯」領域でパルス性地震動が増幅し、多数の建物被害の要因に繋がりました。

図3 「震災の帯」直下の地下構造と地震波の増幅的干渉

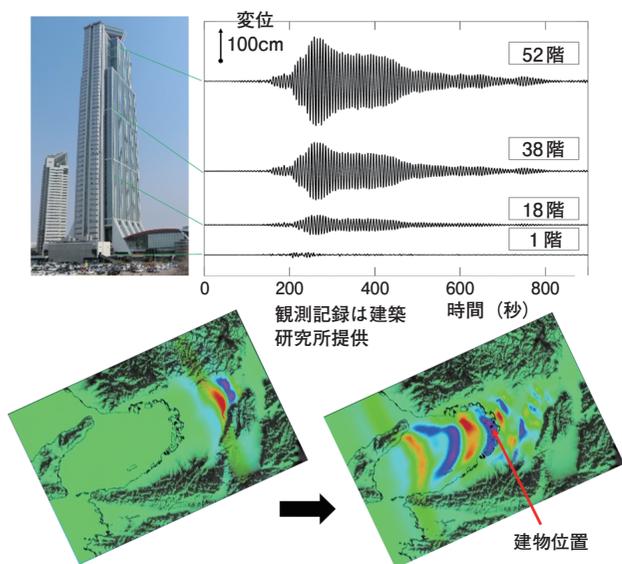
図4 2011年東北地方太平洋沖地震時の大阪に建つ超高層建物の揺れと大阪平野における波動伝播と地震動増幅の様子

で最も大きく揺れたのは、実は震源から700km以上離れた大阪湾沿岸部に建つ50階建ての超高層建物だったのです(図4)。頂部の揺れは、両振幅で3m近くにも達し、国内の建物記録の中で最も大きい揺れ幅となっています。

この原因も、やはり先に述べた地下構造でありました。大阪平野は比較的軟らかい表層地盤が楕円状に囲まれた形状となっております。このため、遠方から伝わってきた長周期地震動が大阪平野内に伝播する際に、当該建物の建設地点で干渉し増幅したことが報告されています(図4)。これにより周期6秒前後の長周期地震動が増幅し、当該建物の固有周期と一致し、建物の大きな揺れに繋がっております。

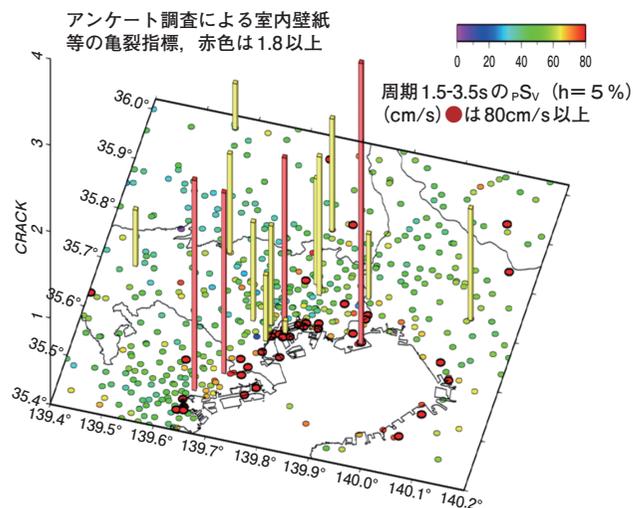
図5 2011年東北地方太平洋沖地震時の首都圏における長周期地震動の振幅レベルと超高層集合住宅低層部の壁紙被害

2011年東北地方太平洋沖地震時には首都圏でも震度5弱～5強の揺れを観測しました(図5)。このときに首都圏で得られた強震記録を詳細に分析してみると、超高層建物等の揺れに影響する周期2～3秒の成分については、東京湾沿岸部の埋め立て地や河川下流部で大きくなっていました。また超高層集合住宅の居住者を対象に行ったアンケート調査では、東京湾沿岸部に建つ建物の低層部で壁紙等の亀裂が大きいことが明らかになりました。東京湾沿岸部では軟弱な地盤が厚く堆積しており、液状化被害が発生するとともに、このような長周期地震動も増幅したものと推定されます。

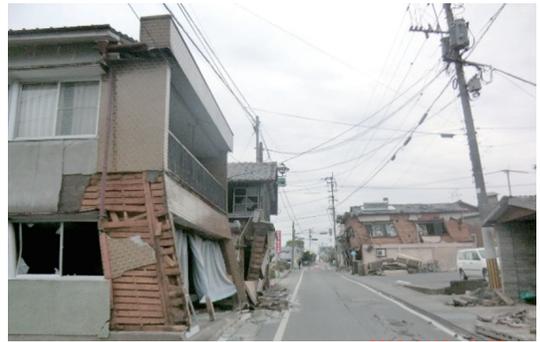
幸いにも犠牲者の数は前出の2地震に比べると少なかったのですが、益城町、南阿蘇村等では多数の古い木造建物が崩壊しました（写真1）。日本建築学会では、益城町の甚大な被害地域を中心に、すべての建物の被害を1件ずつ調べる^{しっかい}悉皆調査を実施しました。この結果、1981年5月以前の耐震基準で建てられた建物の被害が最も大きく、無被害で済んだのはわずか5%です。それに対し、1981年以降の新耐震基準で建てられた建物の被害は大きく低下しており、2000年6月以降の新耐震基準で建てられた木造建物の半数以上は無被害です。比較的新しく耐震性能に余裕のある建物が大地震に対して有効であることがよく分かります。

写真1 2016年熊本地震・益城町の建物被害

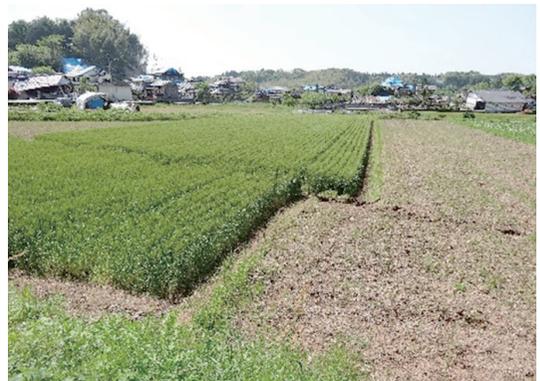
写真2 2016年熊本地震時に地表に現れた断層

地震動の観点で問題となったのが、2回続けて大きな揺れが発生したこと、断層が地表にまで現れ一部の建物を横切ったこと（写真2）、また断層に沿った方向で大きなずれを伴い神戸のときと同様に振幅の大きなパルス性地震動が発生したこと、などが挙げられます。特にパルス性地震動については、神戸のときはディレクティビティパルス、熊本のときはフリングパルスと呼ばれるパルス性地震動が発生し（図6）、いずれも周期1秒成分が卓越し、木造建物被害に大きな影響を与えました。また熊本では周期3秒成分が卓越する長周期パルスが発生し、超高層建物、免震建物の地震時応答に大きな影響を与える地震動として懸念されています。これらのパルス性地震動に対する検討は現在も続けられておりますが、全国レベルで耐震設計に活用されるにはもう少し時間がかかるかもしれません。

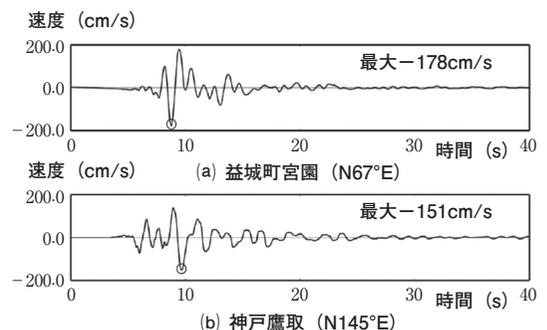
図6 熊本と神戸で得られた大振幅のパルス性地震動の速度波形（観測記録は熊本県、JR提供）
