“Terras caídas”, as causas e implicações socioeconômicas: uma análise preliminar na comunidade de Calama – baixo rio Madeira/RO¹

"Fallen Lands", causes and socioeconomic implications: a preliminary analysis in the community of Calama - lower Madeira River/RO

APARECIDO SILVÉRIO LABADESSA

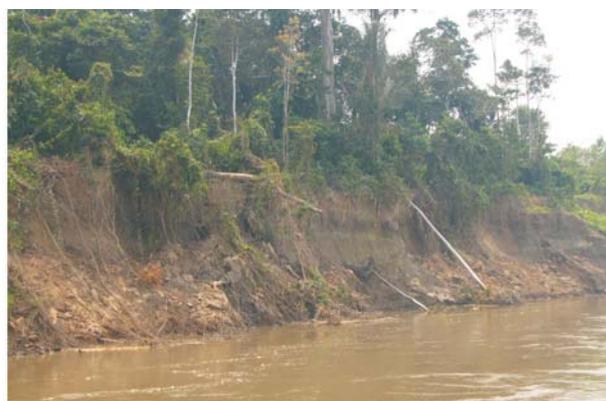
Figura 1 – Desmoronamentos com o comprometimento da vegetação marginal. Fonte: arquivo do autor

A erosão por desmoronamento (figura 1) que ocorre ao longo das margens do Madeira, tombando e arrancando árvores de pequeno a grande porte, transportando-as em sua calha e colocando em risco a navegação, é um fenômeno natural conhecido, e que segundo relatos da história oral deu nome ao rio.

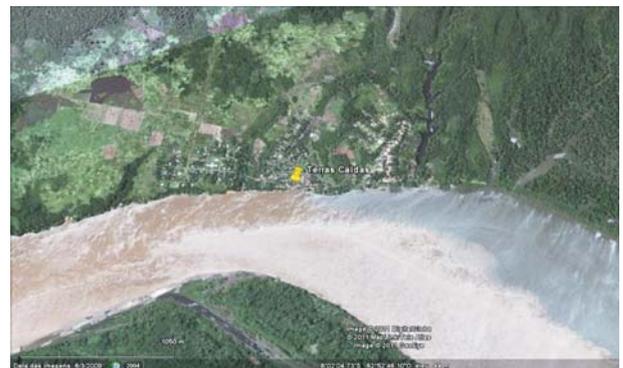
Figura 3 – Neste segmento do rio Madeira, a combinação da margem côncava com o aumento do fluxo, velocidade e o estreitamento do canal, contribuem para a ocorrência do fenômeno das “terras caídas”. Fonte: Google Earth

É pertinente destacar que a combinação das variáveis: concavidade, proximidade da foz do rio Machado, e a ocorrência de um estreitamento no canal fluvial, exatamente em frente à área de estudo (figura 3), pode aumentar significativamente a pressão sobre as paredes do canal e ainda acentuar os movimentos turbilhonares, desencadeando intensos processos de cavitação, com ocorrência de solapamentos seguidos de desmoronamentos.

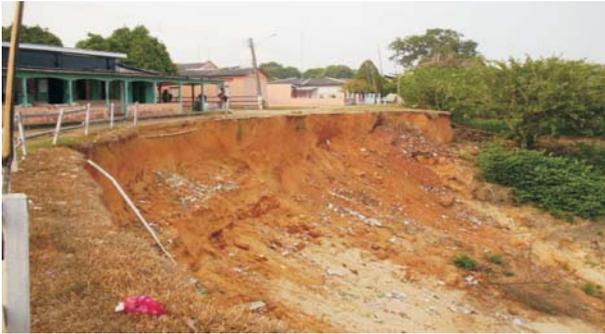
Figura 4 – Vista parcial das “terras caídas” em Calama – setembro de 2010. Pode ser observado na parte superior, um ribeirão passando na parte da calçada que resistiu ao escorregamento, já em uma real situação de risco. Pode ser observado também um cano de água parcialmente exposto e uma cerca improvisada para dar segurança aos pedestres, principalmente crianças. Fonte: Arquivo do Autor

Após as enchentes, quando o rio volta para seu leito menor, é possível observar os efeitos das “terras caídas”. A cada ano, parte do barranco é erodido, transportado e depositado à jusante, contribuindo para a fertilização das várzeas. Foram feitos para efeito de análise e comparação da evolução dos escorregamentos, registros fotográficos em setembro de 2010 e maio de 2011, o que pode ser observado é no mínimo alarmante (figuras 4, 5 e 6).

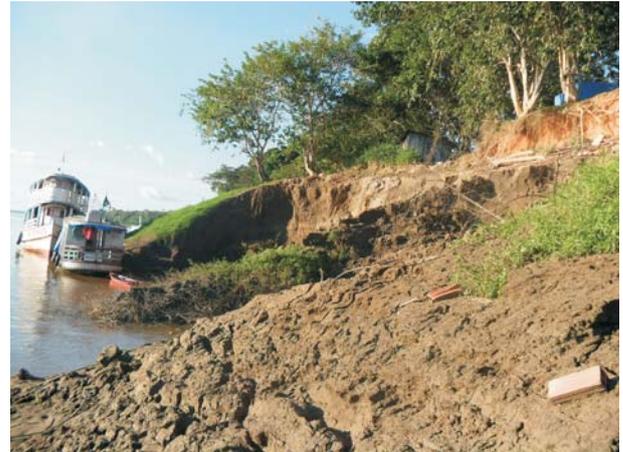
Figura 6 – Vista parcial da margem em frente à Igreja – maio de 2011. Observam-se os sinais de um escorregamento recente e a fragilidade do local, totalmente suscetível a novos escorregamentos. O que ocorrerá provavelmente na próxima cheia/vazante. Fonte: Arquivo do autor

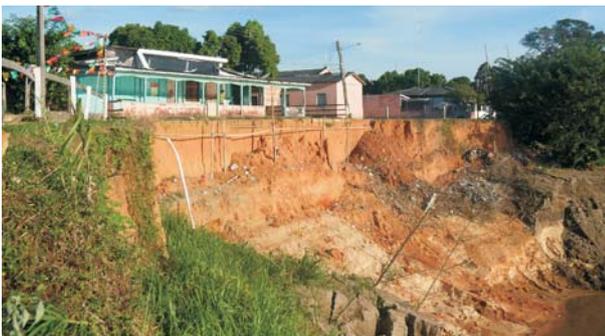
Figura 5 – Vista parcial das “terras caídas” em Calama – maio de 2011. Em comparação com a imagem de setembro de 2010, alguns detalhes podem ser observados: parte da cerca já foi destruída, a calçada não existe mais, praticamente impedindo a passagem dos pedestres, e o cano de água que estava parcialmente exposto, já está escorado com estacas, expondo o segundo cano de água. A paisagem é desoladora, principalmente para os comerciantes que foram obrigados a desocupar a área. Esta é uma das construções antigas com alto valor histórico. Fonte: Arquivo do autor

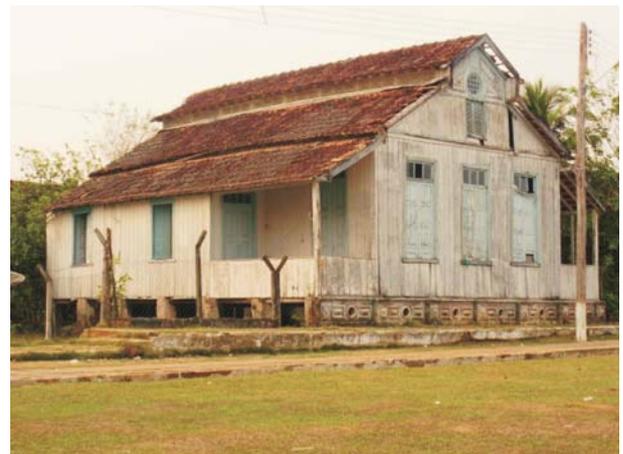
Figura 7 – Este casarão “presenciou” a ascensão e o declínio dos ciclos da borracha, atualmente corre o sério risco de ser levado pelas “terras caídas”. Fonte: Arquivo do autor

Um importante patrimônio histórico representado pelas construções antigas está ameaçado de ser levado pelo rio, caso providências não sejam tomadas para conter o avanço das “terras caídas” (figuras 7 e 8).

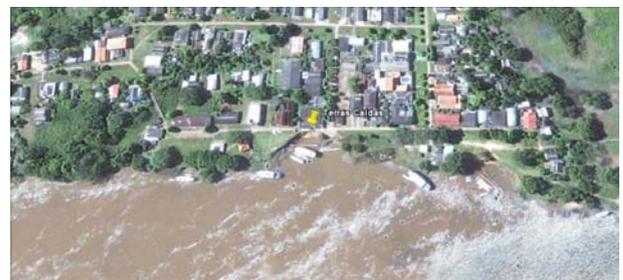
Figura 8 – Vista parcial do Distrito de Calama, onde pode ser observado o avanço das “terras caídas” comprometendo seriamente construções com alto valor histórico, como: residências, igrejas e comércios. Fonte: Google Earth
