DIAGNÓSTICO AMBIENTAL DA BACIA HIDROGRÁFICA DO CÓRREGO DA LAGOA - MUNICÍPIO DE AMAMBAI, MATO GROSSO DO SUL - BRASIL

ENVIRONMENTAL DIAGNOSIS OF CORREGO DA LAGOA WATERSHED – AMAMBAI COUNTY, MATO GROSSO DO SUL STATE - BRAZIL

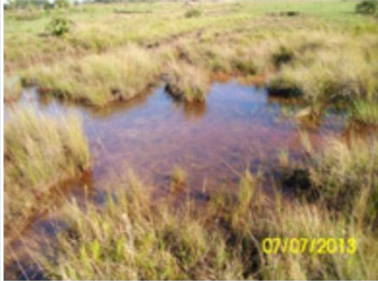
<ul style="list-style-type: none"> - Falta de vegetação em área de APP. - Pisoteamento por animais. Compactação do solo. 	<ul style="list-style-type: none"> - Aumento da quantidade de sedimento em área de nascente. - Diminuição na infiltração de água no solo. - Aumento do fluxo de água no córrego em eventos pluviométricos significativos.
<p>2</p>

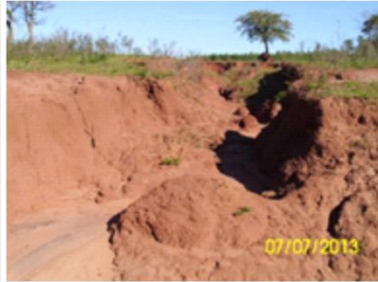
<ul style="list-style-type: none"> - Formação de voçoroca. - Perda de solo. - Não cumprimento das normas estabelecidas para área de APP. 	<ul style="list-style-type: none"> - Efeito direto no curso do rio com formação de bancos de areia. - Perda de vegetação pelo processo de formação de banco de areia. - Aumento do processo de sedimentação do córrego.
<p>3</p>

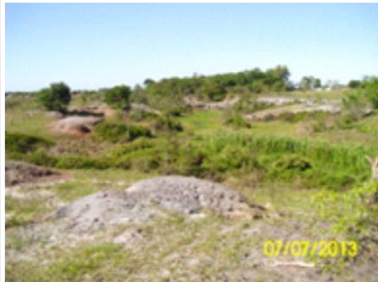
<ul style="list-style-type: none"> - Falta de vegetação em área de APP. - Utilização da margem para pastagem de animais. - Compactação do solo por pisoteamento do gado. 	<ul style="list-style-type: none"> - Aumento no escoamento superficial. - Inviabilização de regeneração natural da vegetação na área de APP. - Perda de solo por falta de vegetação. - Aumento de deslocamento de sedimento para dentro do córrego com a probabilidade de ocorrer assoreamento do mesmo.

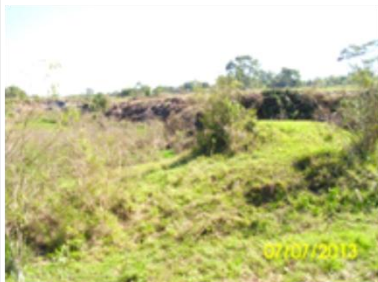
<p>4</p>

<ul style="list-style-type: none"> - Deposição de entulho de material de construção, galhos e lixo doméstico (sacola plástica, garrafas pet, espuma de colchões, pneus, restos de lubrificantes, e outros materiais) nas margens do córrego. - Perda de vegetação em área de APP. - Compactação do solo por máquinas e caminhões em área de APP. - Solo exposto. 	<ul style="list-style-type: none"> - Perda de área de várzea. - Deterioração do canal do córrego por galhos e entulhos. - Deterioração de vegetação a jusante por galhos provenientes dos entulhos. - Aumento do escoamento superficial - Erosão hídrica devido à ausência de vegetação.

No ponto 4 temos a ocupação já próxima das margens do córrego, composta por entulhos, areia e terra. No ponto 10, onde há um lote murado ao lado de uma mina d'água que escorre para o córrego, podemos observar o processo final de uma das formas de como ocorre à ocupação “legalizada”, ou seja, com a omissão do poder público municipal a esta ocupação às margens do córrego.
