# Proposta de classificação do tecnógeno para uso no mapeamento de áreas de risco de deslizamento

## *Technogenic classification proposal for use in landslide risk mapping*

<sup>a</sup>Instituto de Pesquisas Tecnológicas do Estado de São Paulo – IPT

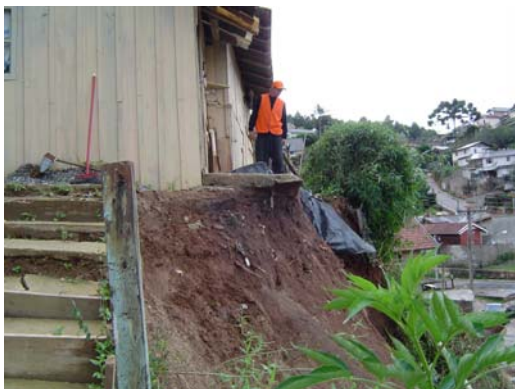
Foto 1: Detalhe de uma ruptura em aterro ocorrida no município de Campos do Jordão (SP). Notar como a estrutura da moradia não foi atingida. Fonte: Arquivo IPT.

Na realidade os depósitos tecnogênicos são mais instáveis que os cortes, porém sua instabilização apresenta, normalmente, menos risco aos moradores do que a instabilização de um corte, pois em geral suas dimensões são menores, gerando menor volume de massa mobilizada quando da deflagração de deslizamentos. Além disso, segundo observações de campo, as moradias normalmente apresentam pequena porção construída sobre estes depósitos, o que não ocasiona grandes danos estruturais, como observado nas fotos 1 e 2. Quando da deflagração destes processos o cenário observado é a frequente exposição das fundações das moradias e, por vezes, o colapso da parede atingida.

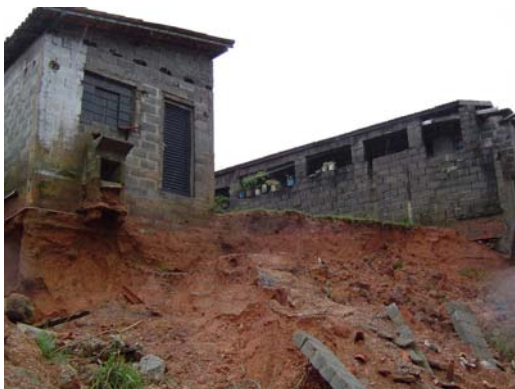
Foto 2: Detalhe da ruptura de um aterro nos fundos de uma moradia no município de Tapiraí (SP). Notar como não há danos à estrutura da moradia. Fonte: Arquivo IPT.

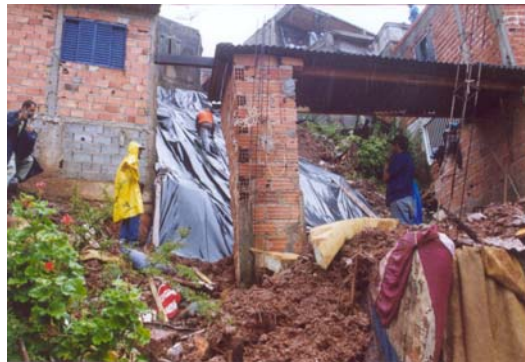
Foto 3: Moradia localizada em assentamento precário em Taboão da Serra (SP), completamente destruída por uma ruptura em corte. Fonte: Arquivo IPT.

Nos cortes, o processo de deflagração é rápido e mais destrutivo. A falsa segurança que sua execução passa aos moradores faz com que construam suas moradias muito próximas aos mesmos, aumentando a possibilidade de atingimento caso ocorra a deflagração de um processo de deslizamento. É comum observar, principalmente nos assentamentos precários urbanos, que os moradores constroem seus dormitórios nos fundos das moradias, sempre próximos aos cortes, acreditando estar mais seguros. Porém, isto aumenta a probabilidade da ocorrência de óbitos ou de feridos, pois quando os deslizamentos ocorrem à noite, estes cômodos tendem a estar ocupados (fotos 3 e 4).

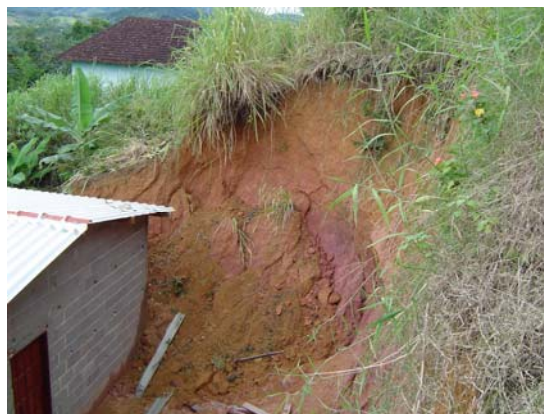
Foto 4: Detalhe do material mobilizado na ruptura de um corte ocorrido no município de Guarujá (SP). O cômodo dos fundos desta moradia foi parcialmente destruído. Fonte: Arquivo IPT.
