Análise evolutiva e caracterização dos depósitos tecnogênicos associados ao bairro Coroa do Meio, Aracaju/SE

Evolutional analysis and characterization of the technogenic deposits associated to the Coroa do Meio district, Aracaju/SE

Luana Santos Oliveira Mota^{ab}, Rosemeri Melo e Souza^{ac}

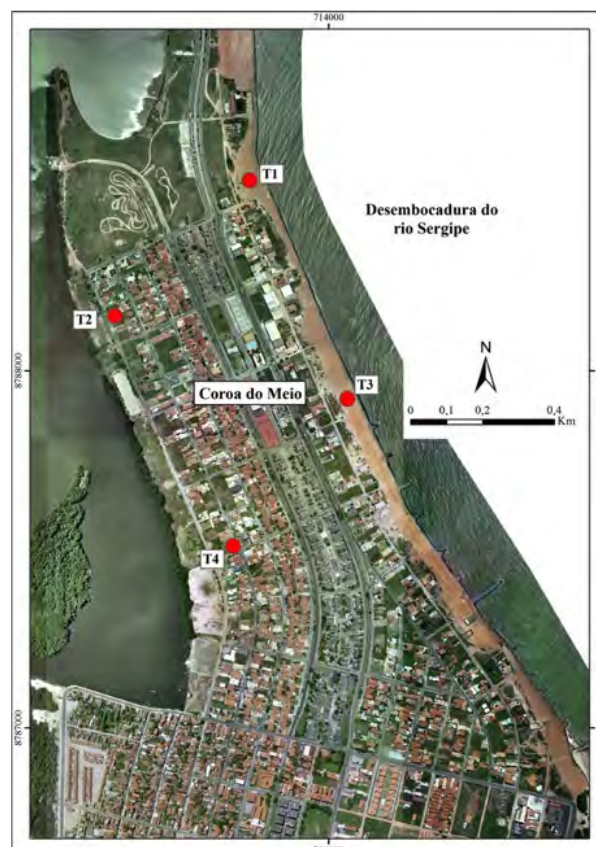
Figura 2: Distribuição dos pontos de coleta no bairro Coroa do Meio. Fonte: Ortofotos, 2008.

As sondagens foram limitadas pela presença do lençol freático e pelo próprio material constituinte que impediu a penetração. Foi utilizado o método de simples reconhecimento de solo, observando as normas 9.603/15 e 6.484/01, da ABNT (Associação Brasileira de Normas Técnicas). Foram realizados quatro furos (T1, T2, T3 e T4), com profundidade variando entre 0,45 cm e 1,40 m, cujas localidades estão expostas na figura 2.

A fim de comprovar as informações obtidas a partir da interpretação das fotografias aéreas e imagens de satélite, realizou-se sondagens em quatro pontos, com profundidades distintas, visando à caracterização dos depósitos. O recolhimento das amostras ficou circunscrito ao bairro Coroa do Meio, incluindo as áreas da primeira fase do aterro (T - 2 e T - 4) e as áreas da segunda fase do aterro (T - 1 e T - 3) (figura 5).

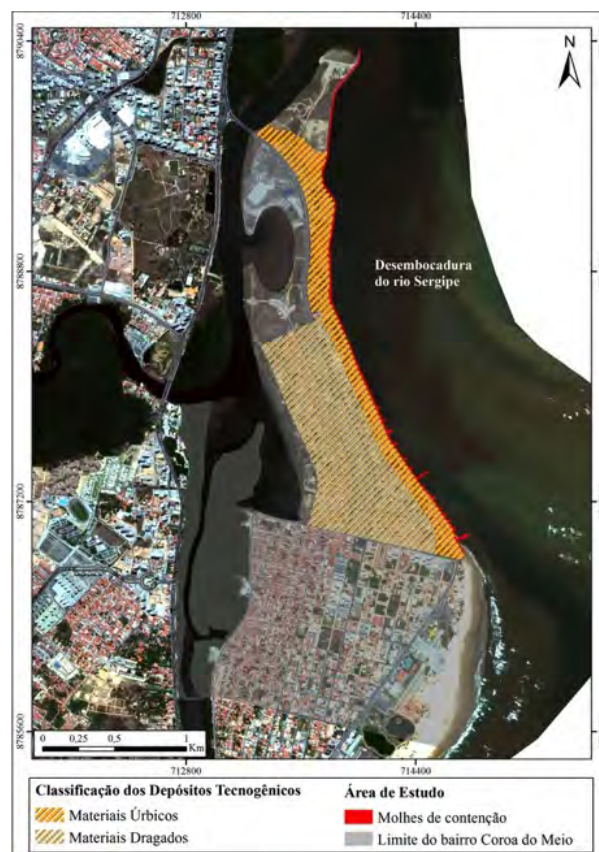
Figura 6: Distribuição dos depósitos tecnogênicos no bairro Coroa do Meio, Aracaju/SE. Fonte: Imagens de Satélite QuickBird, 2014.

Com base nos resultados obtidos, a figura 6 aponta para a distribuição dos depósitos tecnogênicos na área investigada.

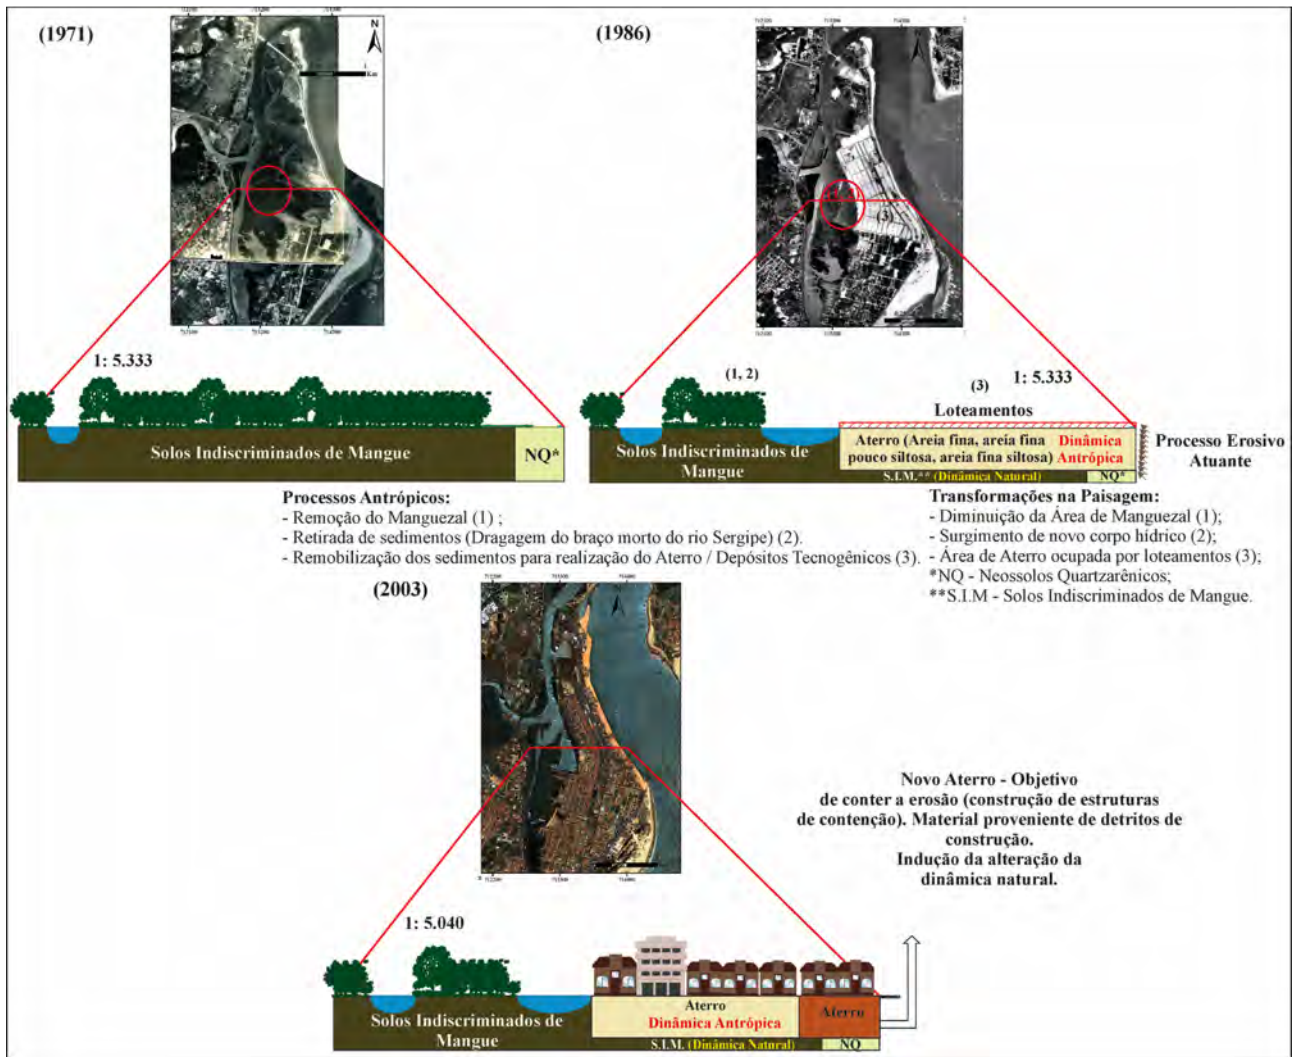
Figura 7: Processos tecnogênicos no bairro Coroa do Meio. Fonte: Fotografias aéreas de 1971 e 1986; Imagens de Satélite de 2003.

Ante o exposto compreende-se que o fator antropogênico, a partir de processos tecnogênicos agradativos, agiu no sentido de transformar uma planície de maré em uma “planície tecnogênica”, denominação esta, utilizada por Peloggia (1997). Na figura 7 são destacados os principais processos tecnogênicos e naturais associados ao bairro Coroa do Meio.
