## INVENTÁRIO DA ARBORIZAÇÃO EM DUAS VIAS DE MARIÓPOLIS/PR

## INVENTORY OF URBAN TREES IN MARIÓPOLIS - PR

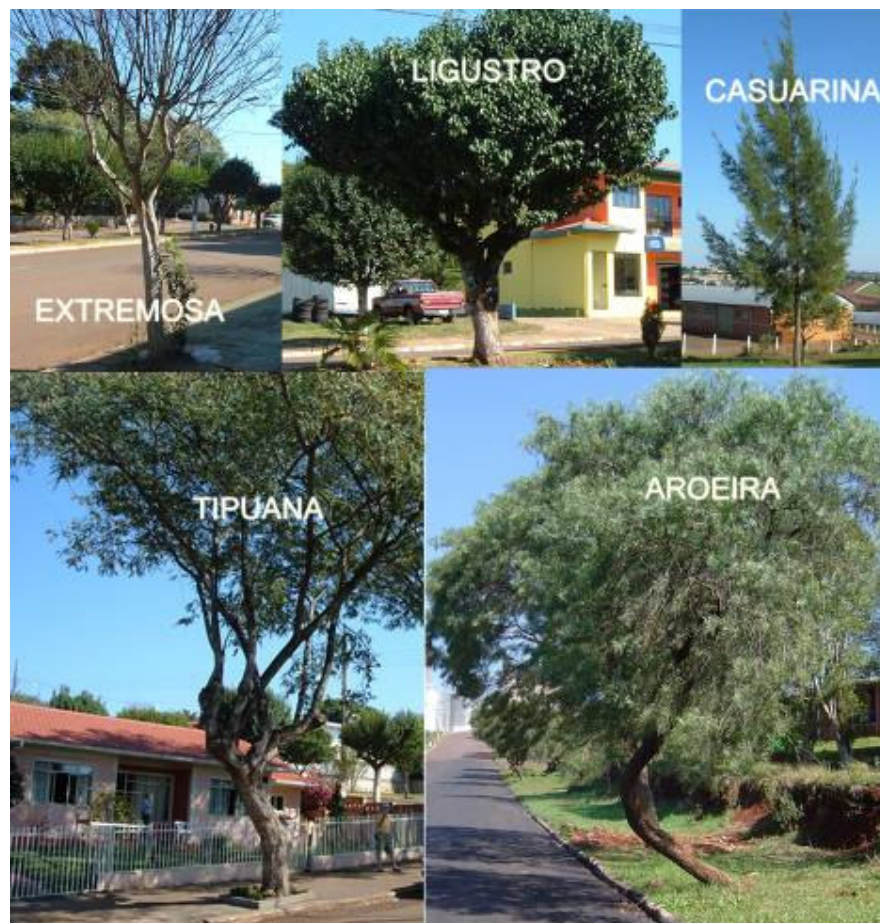
A espécie mais abundante (54,01%) *Ligustrum lucidum* (ligustro, alfeneiro) (Fig. 02) é muito comum nas cidades Sul-Brasileiras (BACKES e IRGANG, 2004). No Paraná essa espécie é invasora da Floresta Ombrófila Mista (INSTITUTO HÓRUS, 2005; IAP, 2007). Essa e outras espécies do gênero *Ligustrum* foram extensamente introduzidas com fins ornamentais e devido ao potencial invasor não devem mais ser utilizadas para este fim. As plantas existentes devem ser gradualmente substituídas por outras espécies (BRAND, 2005).

*Schinus molle* L. (aroeira mansa) (Fig. 02) com a freqüência (15,80%) é a única espécie nativa do Brasil e do bioma local, dentre as espécies mais abundantes na região inventariada. Santos e Teixeira (2001) alertam que esta espécie apresenta a ramificação muito pendente, o que pode atrapalhar a passagem dos pedestres pelo passeio. Esse problema pode ser evitado com a realização de podas de limpeza.

A terceira espécie em freqüência (8,73%) a *Tipuana tipu* (tipuana) (Fig.02) é de grande porte, com ramos que formam enormes copas podem constituir túneis em ruas estreitas. Tem grande beleza ornamental. Os indivíduos dessa espécie já atingiram a maturidade e grande parte das calçadas no seu entorno encontram-se danificadas (Figura 03). Por isso, preferencialmente, essa espécie deve ser utilizada para ornamentar praças e jardins mas, pela alta capacidade de sombra e efeito paisagístico não se recomenda o corte quando já implantada, exceto quando esteja em risco, o que não é caso.

*Lagerstroemia indica* L. (extremosa) (Fig. 02), que aparece na quarta colocação (6,37%), por apresentar, quando adulta, de pequeno a médio portes, é, freqüentemente, recomendada para arborização urbana. Apesar dessa espécie não configurar na lista de espécies invasoras, ela apresenta restrições, principalmente, porque é muito suscetível a doenças (BIONDI e ALTHAUS, 2005).

A *Casuarina equisetifolia* (Fig. 02), em quinta colocação (4,95%), faz parte de um grupo de árvores de grande porte, freqüentemente confundidas com *Pinus*. Essa espécie não é indicada para calçadas, pois não pode receber nenhum tipo de poda dada sua arquitetura monopodial. As podas podem deformar a arquitetura desse tipo de espécie, exceto que seja uma poda de limpeza que não interfira drasticamente na forma.

Figura 02 – Espécies mais abundantes na avenida Brasil e rua hum de Mariópolis/PR 2006

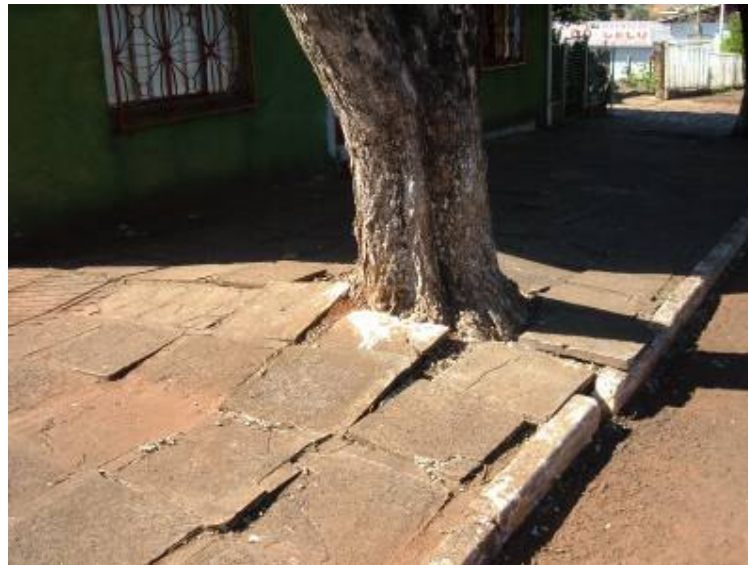
Das árvores inventariadas 65% apresentaram nenhuma ou pequena área livre (inferior a  $1\text{m}^2$ ) (Figura 03) dificultando a sobrevivência das espécies, pois uma árvore necessita de um espaço de crescimento tanto para a parte aérea, quanto para as raízes, bem como de área permeável para receber, ar, água e nutrientes (VELASCO, 2005).

Figura 03 – Situação da área no entorno de uma tipuana na avenida Brasil de Mariópolis/PR 2006

Com relação aos danos causados as calçadas pelas raízes (Figuras 03 e 06) a Tipuana e o Ligustro foram às espécies que mais causaram levantamento e rachadura às calçadas. Ambas não são recomendadas em muitos guias de arborização justamente por esse prejuízo a área viária. As outras duas espécies (Aroeira e Extremosa) costumemente não agredem as calçadas com suas raízes, a agressão atual dessas espécies parece ter ocorrido pela restrição de área livre não permitindo que a raiz pudesse se expandir.

As rachaduras e levantamentos de calçadas por árvores em área urbana (Figura 03) são problemas muito apontados na literatura, na maioria das vezes, ocorrendo por falta de manejo adequado como restrição da área livre ou também por uso de espécie inadequada para pavimentos.

As áreas permeáveis são, também, importantes para prevenir enchentes e o espaço livre de pavimento deve ser maior ou igual a  $1\text{m}^2$  (WYMAN, 1972, ANDRADE, 2002).

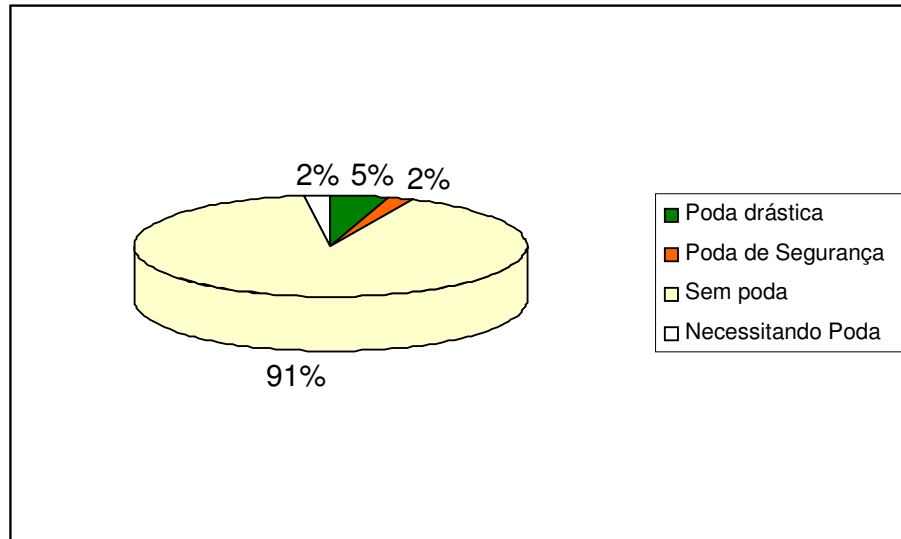
Os fios, de alta tensão variam entre 9 a 12 m de altura (CEMIG, 2001), ou seja, a maioria das espécies não apresentou conflitos com a fiação, entretanto, podia-se perceber que alguns espécimes sofreram poda, inclusive, em alguns casos, poda drástica (Figura 05).

Figura 05 – Podas nos espécimes arbóreos na avenida Brasil e rua Hum em Mariópolis/PR 2006.

A poda drástica (LANGOWSKI e KLECHOWICZ, 2001) é uma verdadeira mutilação da árvore. Esse tipo de poda deve ser evitado, além de destruir o modelo arquitetônico original, provoca perda das raízes pequenas, aumento da espessura das raízes superficiais e o aparecimento de ramos epicórmicos que prejudicam o desenvolvimento da planta. Consequentemente pode haver redução do tempo de vida e até a morte do espécime.

A espécie que mais apresentou poda de segurança foi a Tipuana. Acredita-se que essa poda foi importante para manter os galhos longe da passagem de veículos, de residências e dos fios e é muito importante para espécies de grande porte, evitando-se assim a poda drástica.

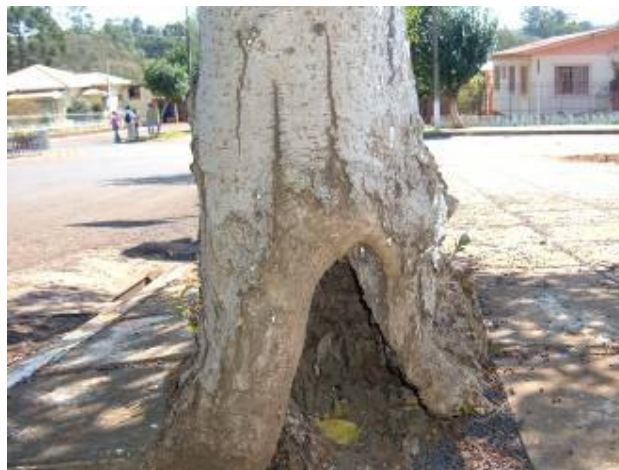
Os cupins *Cornitermes sp* foram encontrados nos Ligustros (Figura 07). Esses insetos (pragas) foram os mais detectados em dois bairros de Americana/SP e, as espécies arbóreas mais abundantes foram: *Murraya exotica*, *Ligustrum lucidum* e *Licania tomentosa* (SILVA, 2005). Todas essas espécies são exóticas. No meio urbano a falta de diversidade de espécies e o manejo inadequado, especialmente a poda drástica, são as principais portas de entrada para os cupins.

Figura 07 - Ligustro infestado por cupins na avenida Brasil em Mariópolis/PR 2006

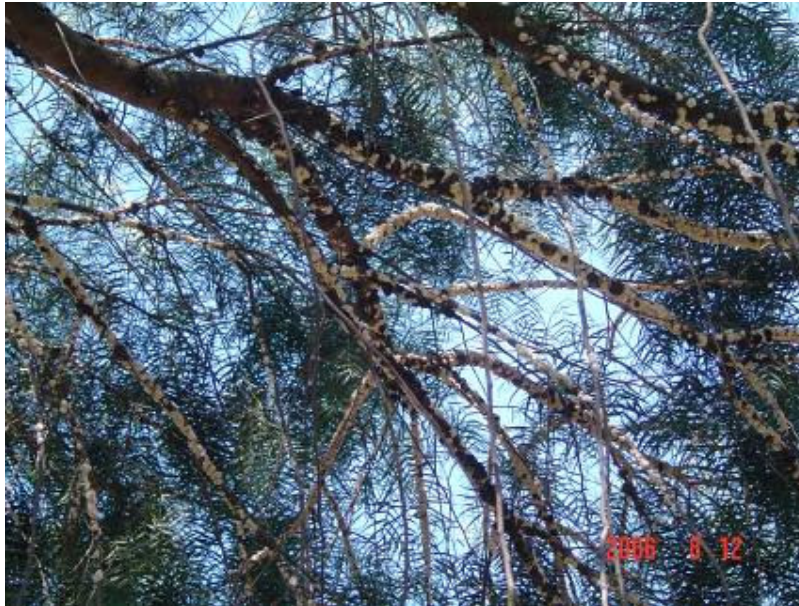
As cochonilhas são insetos (homópteros) (Figura 08) considerados pragas por sugar a seiva da planta causando sérios danos. As plantas infestadas sofrem fitotoxicidade devido à injeção de enzimas digestivas, depositam excreções açucaradas nas folhas, resultando no

aparecimento da fumagina e, às vezes, são responsáveis pela transmissão de agentes patogênicos (BOTTON, 2006). Nas situações de infestações elevadas do inseto em poucas árvores, como foi constatado (uma aroeira com alta infestação), o ideal é a limpeza da casca ou ainda a eliminação da planta pra evitar infestação em outras árvores. Em árvores urbanas é proibido o uso de qualquer agroquímico para controle de pragas e doenças.

Figura 08 - Aroeira parasitada por cochonilhas na rua Hum em Mariópolis/PR 2006

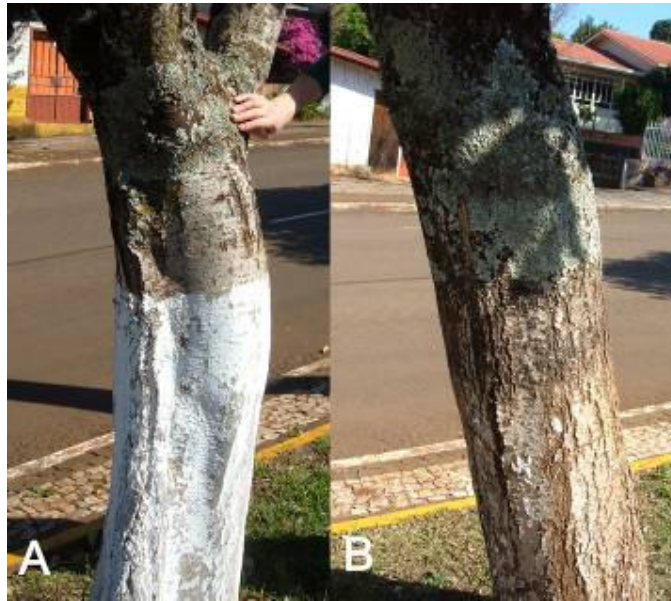
A prática de pintura dos troncos com cal não é recomendada (SANTOS e TEIXEIRA, 2001). A cal esteriliza o tronco e evita o surgimento de organismos benéficos como os líquens que são ótimos indicadores de qualidade do ar. Em muitos municípios essa prática já é proibida por lei. Foi evidenciada a ausência de líquens em ligustros nos locais onde tinha sido aplicada a cal recentemente e também com aplicações de calagem anteriores (Figura 09).

Figura 09 – **A** - ligustro com calagem recém aplicada; **b** – ligustro ainda sob efeito de uma aplicação de calagem anterior - na avenida Brasil em Mariópolis/PR 2006.

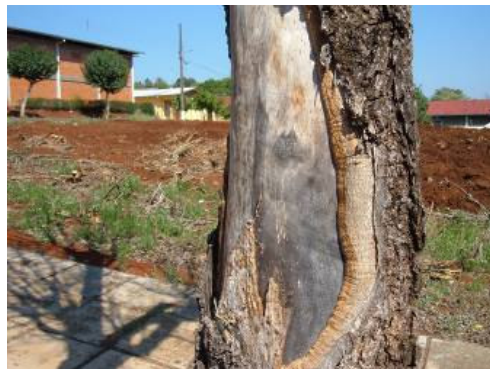
Figura 10 – Ipê roxo após ação de vandalismo na avenida Brasil em Mariópolis/PR 2006

Ações de vandalismo só podem ser minimizadas com Educação Ambiental. Essa deve meta prioritária dos órgãos públicos, incluindo a educação formal e a informal como espaços para orientar e sensibilizar a população para cuidar e conservar a paisagem urbana.
