Aproximación cartográfica a la vulnerabilidad estructural ante sismos empleando una metodología cualitativa: aplicación para la Ciudad de Toluca

Cartographic approach to structural vulnerability to earthquakes using a qualitative methodology: application to Toluca City

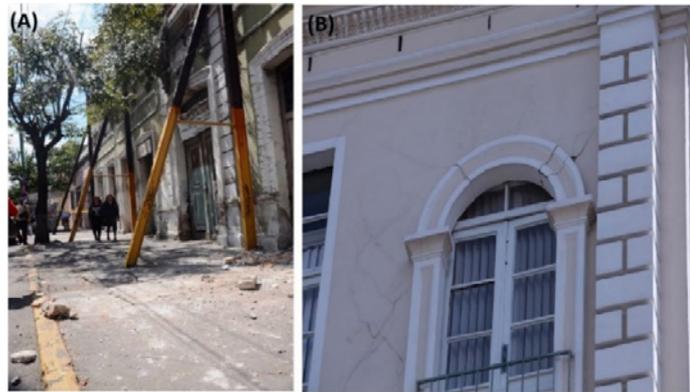
Figura 2. Daños a la infraestructura provocados por el terremoto del 19 de septiembre del 2017. A: Edificio con daños severos en el centro de la Ciudad de Toluca. B: Detalle de una de las torres del edificio de Rectoría de la Universidad Autónoma del Estado de México.

El marco demográfico, urbanístico, tectónico y geotécnico descrito ofrecen elementos para suponer un escenario geográfico de posible riesgo sísmico (Figura 2). Además, justifican la necesidad de un análisis a escala urbana que permita identificar la posición espacial de las manzanas con mayor concentración de inmuebles vulnerables estructuralmente.

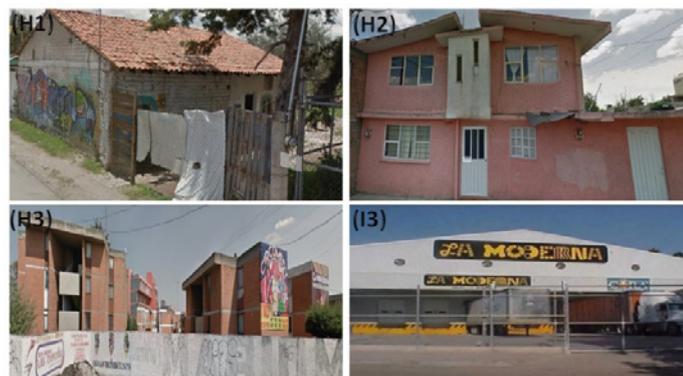
Figura 3. Ejemplos de algunos tipos de estructuras para la Ciudad de Toluca: Viviendas precarias (H1), Habitacional económica (H2), Habitacional de interés social (H3) e Industrial media (I3).

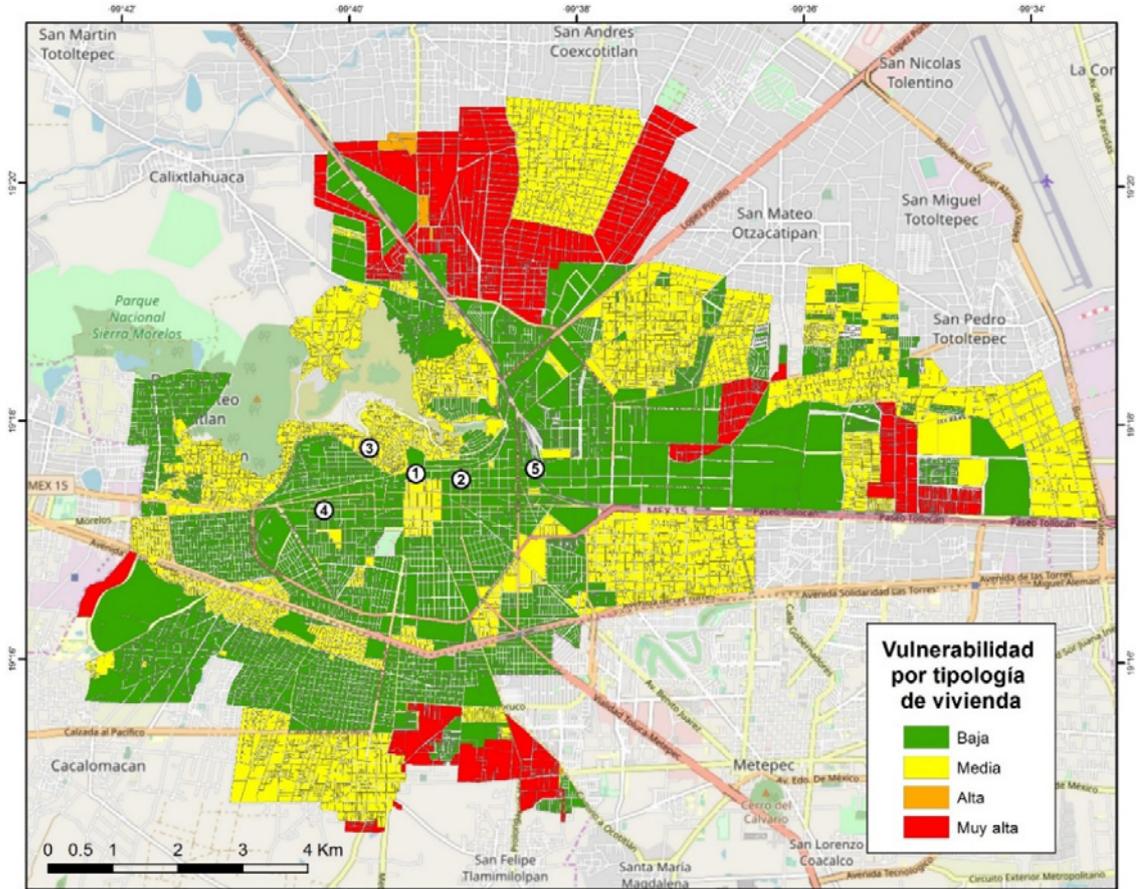
Figura 4. Mapa de vulnerabilidad estructural para el fondo habitacional por tipologías de las viviendas. Ciudad de Toluca. Donde, 1: Colonia Centro, 2: Barrio de Santa Clara, 3: Barrio de San Miguel Apinahuizco, 4: Barrio San Bernardino y 5: Colonia Reforma y Ferrocarriles Nacionales.

La disposición espacial, en el escenario urbano de los diferentes niveles de vulnerabilidad en función del diseño constructivo, reveló el predominio de las vulnerabilidades baja (2918 manzanas) y media (1877 manzanas) (Figura 4). En este caso es significativo resaltar las 319 manzanas clasificadas con vulnerabilidad muy alta, donde aproximadamente habitan 57 000 personas especialmente en viviendas precarias (H1) (Figura 5).

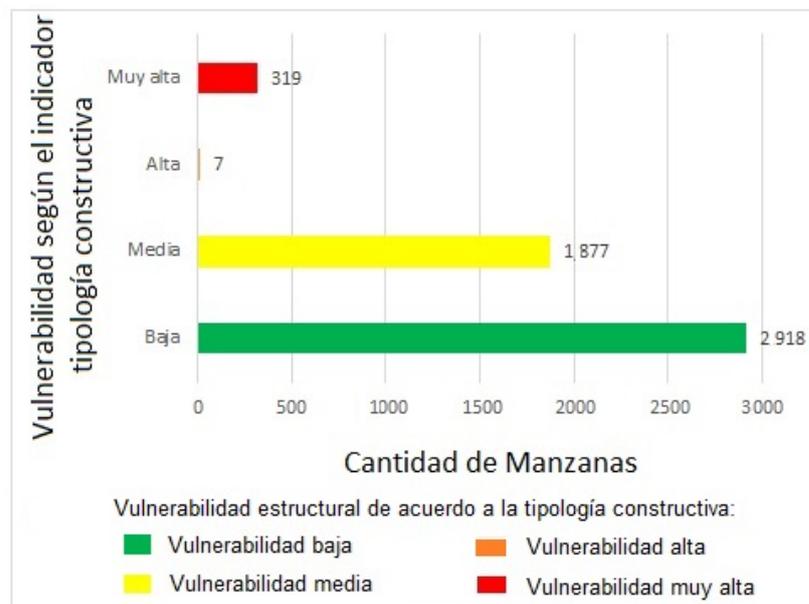
Figura 5. Cantidad de manzanas de acuerdo o los niveles de vulnerabilidad según el indicador tipología constructiva de la Ciudad de Toluca.

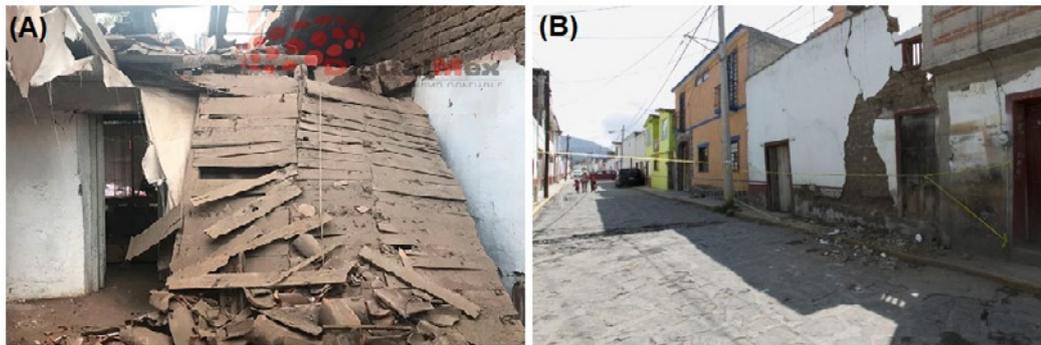
Figura 6. Daños ocasionados en los municipios de Tenancingo y Tenango en viviendas precarias de muros de adobe con techos de madera y teja. Terremoto de magnitud 7,1 que tuvo su epicentro en el Estado de Puebla el 19 de septiembre del 2017.

La tipología constructiva, constituye un elemento clave cuando se revisa el comportamiento de estructuras muy similares durante el sismo del 19 de septiembre de 2017. En municipios cercanos como Tenango y Tenancingo, ubicados en un radio de aproximadamente 21 y 36 km respectivamente, respecto a Toluca, las viviendas precarias (H1) sufrieron daños severos frente a solicitudes sísmicas provocadas por un sismo de magnitud 7,1 con epicentro en el Estado de Puebla (Figura 6).

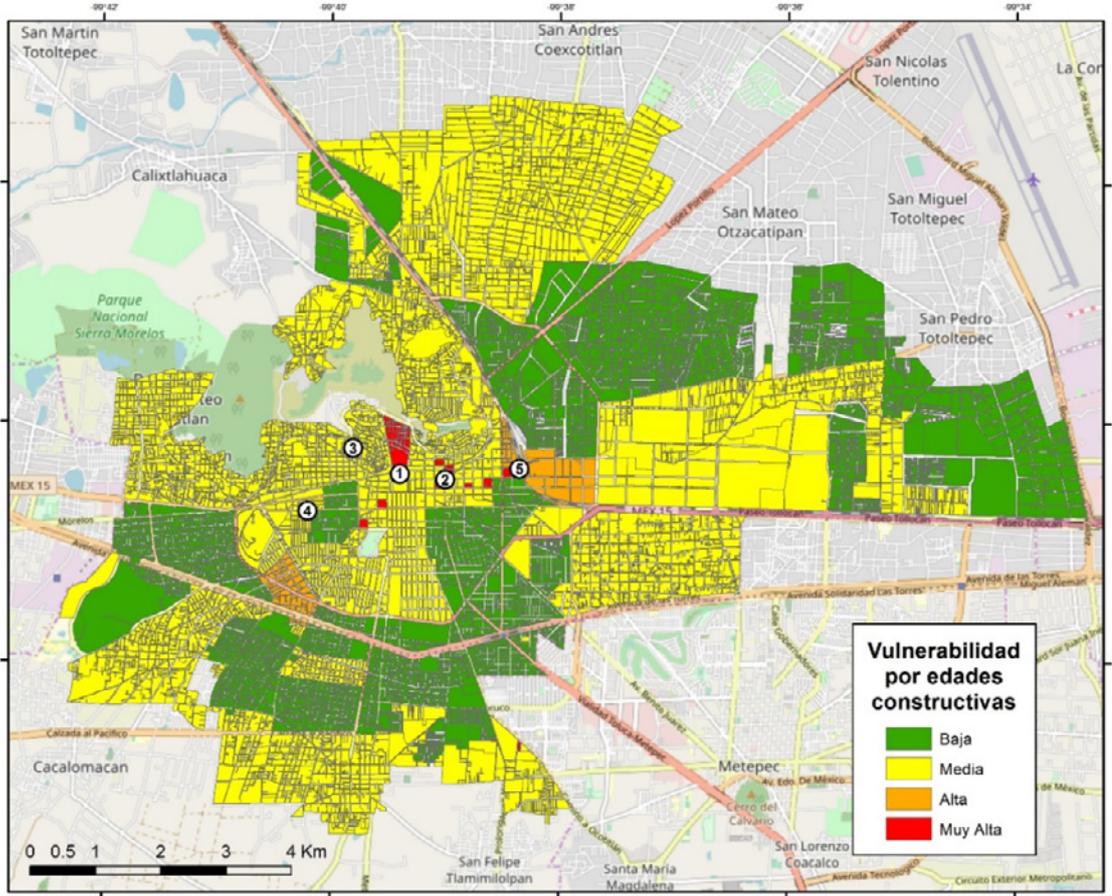
Figura 7. Mapa de Vulnerabilidad estructural aplicando el criterio de las edades constructivas. Donde, 1: Colonia Centro, 2: Barrio de Santa Clara, 3: Barrio de San Miguel Apinahuizco, 4: Barrio San Bernardino y 5: Colonia Reforma y Ferrocarriles Nacionales.

Las edificaciones construidas en el Siglo XVII utilizaron materiales como adobe, piedra para mamposterías, aplanados de cal y arena. Una parte de estos inmuebles en la actualidad han sido remodelados y/o reforzados, y corresponden a templos, escuelas y casas habitación. Por las técnicas y materiales empleados se consideran inmuebles con “vulnerabilidad muy alta” a 50 manzanas donde se emplazan 14 936 viviendas. La mayor parte de estas se encuentran espacialmente localizados en la Colonia Centro, Barrio Santa Clara, Barrio de San Miguel Apinahuizco, Barrio de San Bernardino y Jardín Reforma (Figuras 7 y 8). Las construcciones para el siglo XIII, con 102 manzanas equivalentes al 2% del total de la ciudad, se le adjudican una “vulnerabilidad alta”. Se caracterizaron por un fondo habitacional con empleo de aplanados de cal, arena gris, cantera labrada, con predominio de muros de piedra, adobe y tabique. Los entrepisos conformados por vigas, duela cubierta de vigas y terrado. La forma predominante de los entrepisos y cubierta es plana con 46 387 viviendas en esta condición (Figuras 7 y 8).

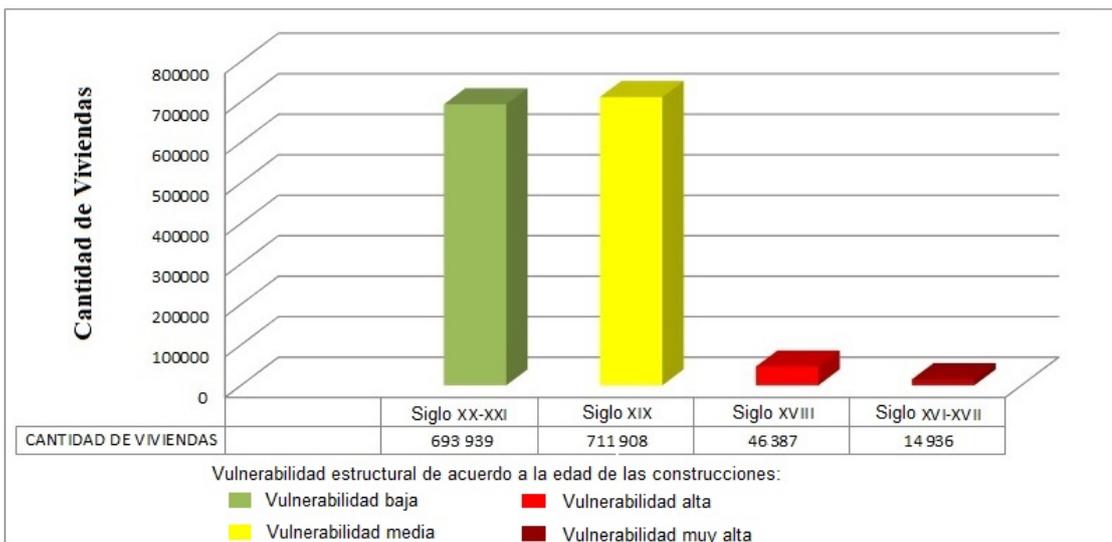
Figura 8. Distribución del fondo habitacional de la Ciudad de Toluca por los intervalos de tiempo: Siglo XVI-XVII, Siglo XVIII, Siglo XIX y Siglo XX-XXI.

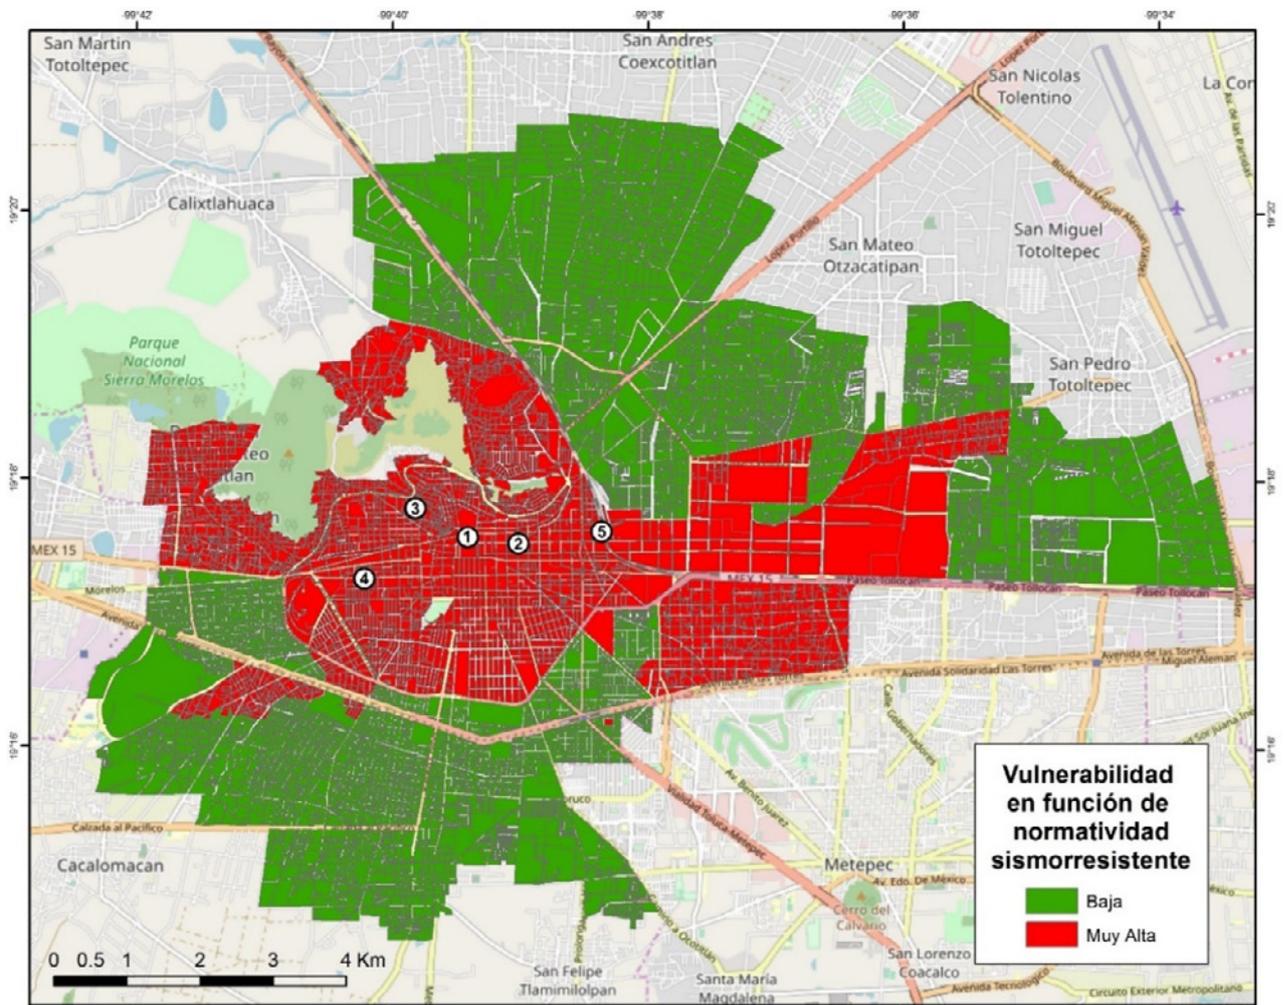
Figura 9. Mapa de Vulnerabilidad estructural en función de la puesta en vigor de la Norma Sismorresistente de la Ciudad de Toluca en el año 1993. Donde, 1: Colonia Centro, 2: Barrio de Santa Clara, 3: Barrio de San Miguel Apinahuizco, 4: Barrio San Bernardino y 5: Colonia Reforma y Ferrocarriles Nacionales.

La puesta en vigor de las normativas de 1993 que inducen a mejoras en las técnicas constructivas de seguridad, frente a un sismo, es un elemento clave en la reducción de la vulnerabilidad estructural en los entornos urbanos. La Ciudad de Toluca contaba con 3179 manzanas para el año 1993, y posteriormente creció en 1989 manzanas más, hasta la actualidad (Figuras 9 y 10). En este caso la ubicación en el tiempo del fondo habitacional construido, indica que más del 50% de las viviendas (938 636), no se erigieron bajo el Reglamento General de Construcciones.

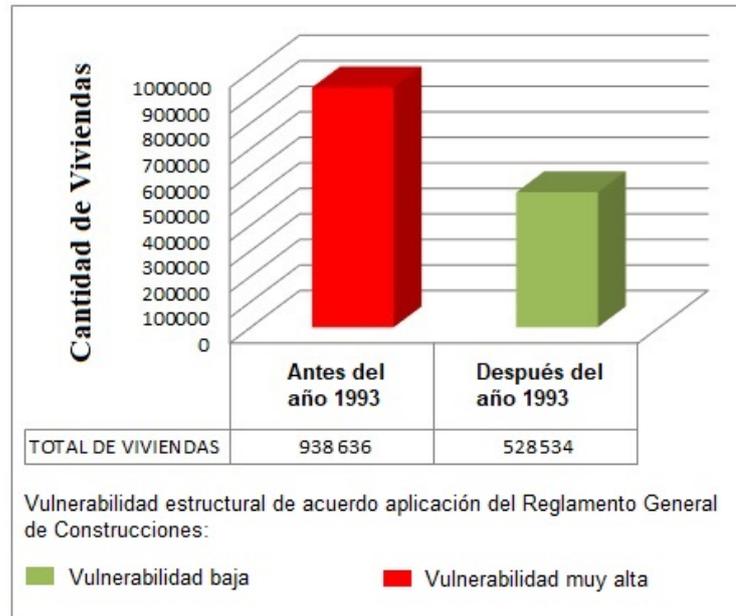
Figura 10. Cantidad de viviendas para la Ciudad de Toluca para los periodos: “Antes del Año 1993” y “Después del Año 1993”. Los dos periodos seleccionados están en correspondencia con la aplicación del Reglamento General de Construcciones del Municipio de Toluca (Gobierno Municipal de Toluca (1993).

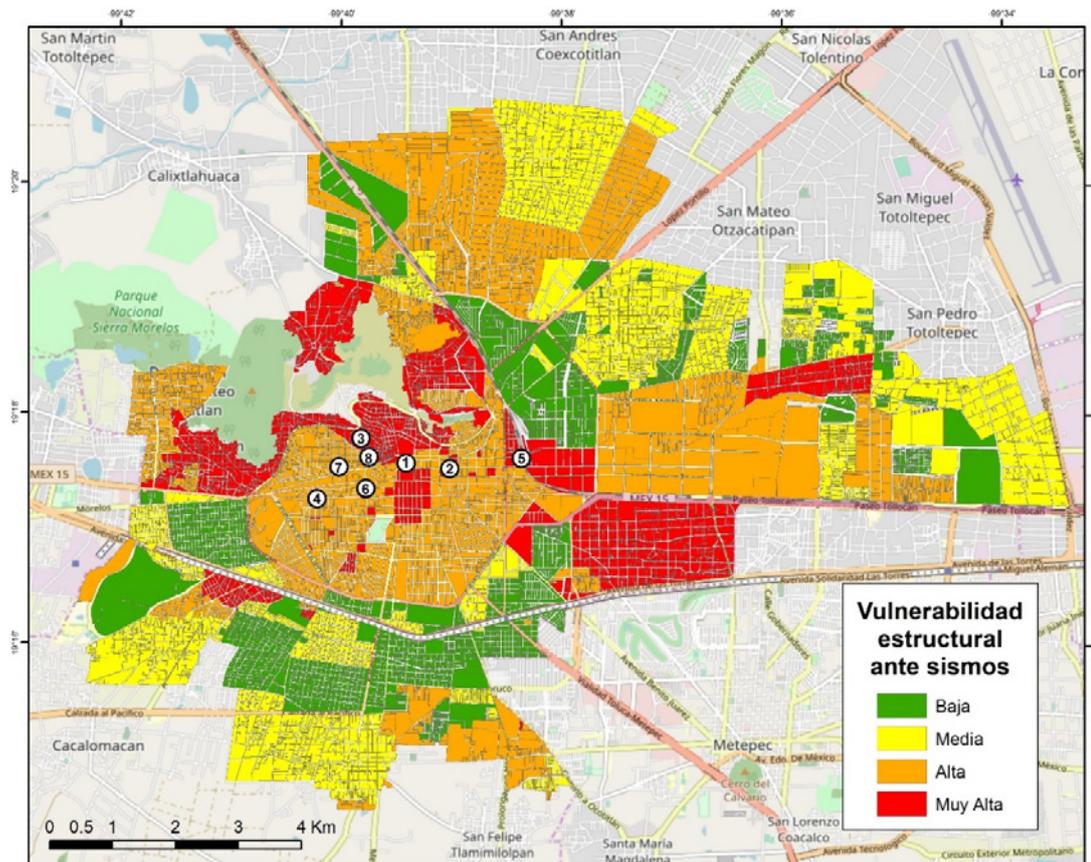
Figura 11. Mapa de Vulnerabilidad estructural para las viviendas de la Ciudad de Toluca. Donde, 1: Colonia Centro, 2: Barrio de Santa Clara, 3: Barrio de San Miguel Apinahuizco, 4: Barrio San Bernardino, 5: Colonia Reforma y Ferrocarriles Nacionales, 6: Barrio de la Merced, 7: Sor Juana Inés de la Cruz y 8: Barrio de la Retama.

La situación más desventajosa, en caso de un sismo de magnitud moderada o alta, la deben experimentar las viviendas ubicadas en manzanas de “Muy Alta Vulnerabilidad” (866), las cuales representan el 17 % del total localizadas en un sector del centro de la ciudad y en las Colonias: Barrio de la Merced, Sor Juana Inés de la Cruz y Barrio de la Retama, entre otras (Figura 11).

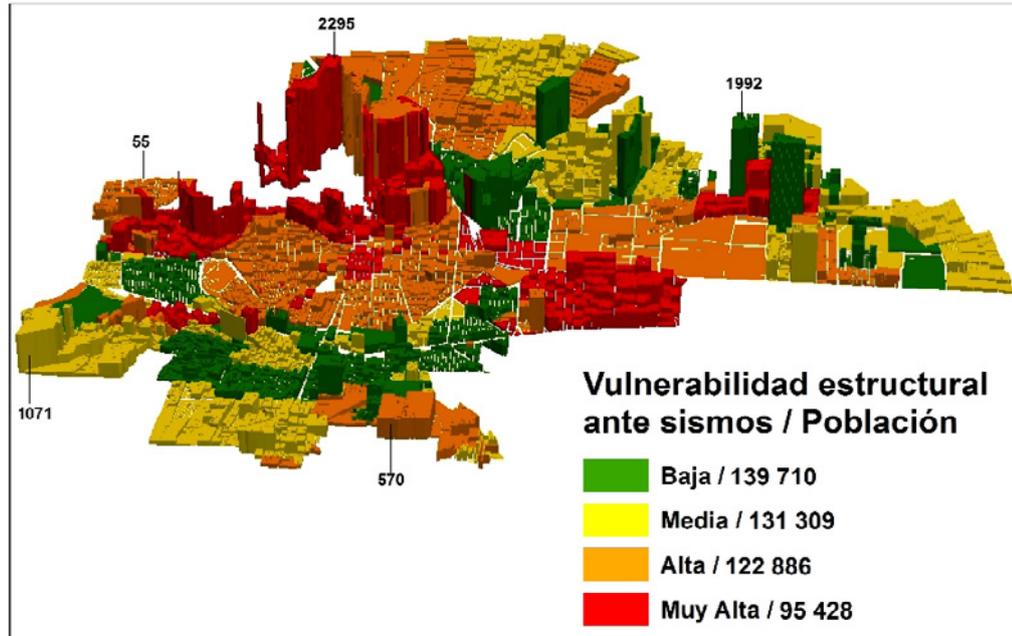
Figura 12. Escena que representa los niveles de vulnerabilidad estructural frente a sismos y su relación espacial con la población.

Los resultados de esta investigación colocan en perspectiva el contexto real del escenario de vulnerabilidad del fondo habitacional de la Ciudad de Toluca. Las figuras 12 y 13, son escenas que ilustran aproximadamente los escenarios de vulnerabilidad y su relación con la población y el fondo habitacional. Los productos obtenidos constituyen la primera aproximación cartográfica aplicada a la vulnerabilidad estructural de la ciudad de Toluca, una ciudad de aproximadamente 489 333 habitantes, en donde, no existe un antecedente que permita comparar y discutir los resultados obtenidos. Sin embargo, es posible comparar la metodología empleada en este caso de estudio, con otras similares, y definir áreas de mejoras para esta aplicación.

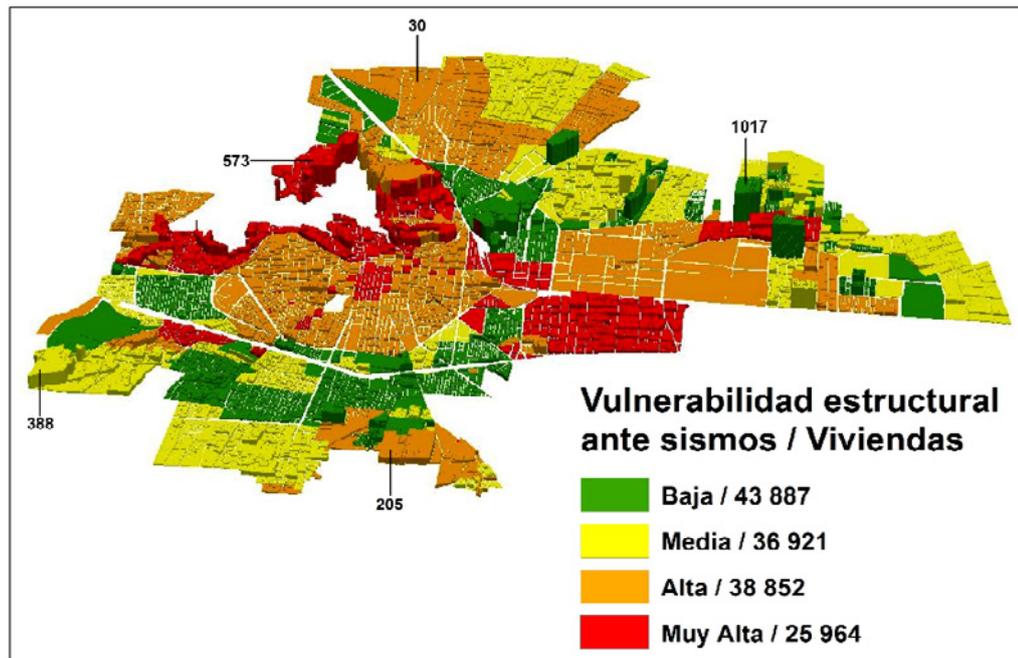
Figura 13. Escena que representa los niveles de vulnerabilidad estructural frente a sismos y su relación espacial con el fondo habitacional.
