## AVALIAÇÃO DE IMPACTOS AMBIENTAIS EM NASCENTE DA FAZENDA PANORAMA MUNICÍPIO DE GUAPÓ-GO

## EVALUATION OF ENVIRONMENTAL IMPACTS IN BORN OF THE FARM PANORAMA MUNICÍPIO DE GUAPÓ-GO

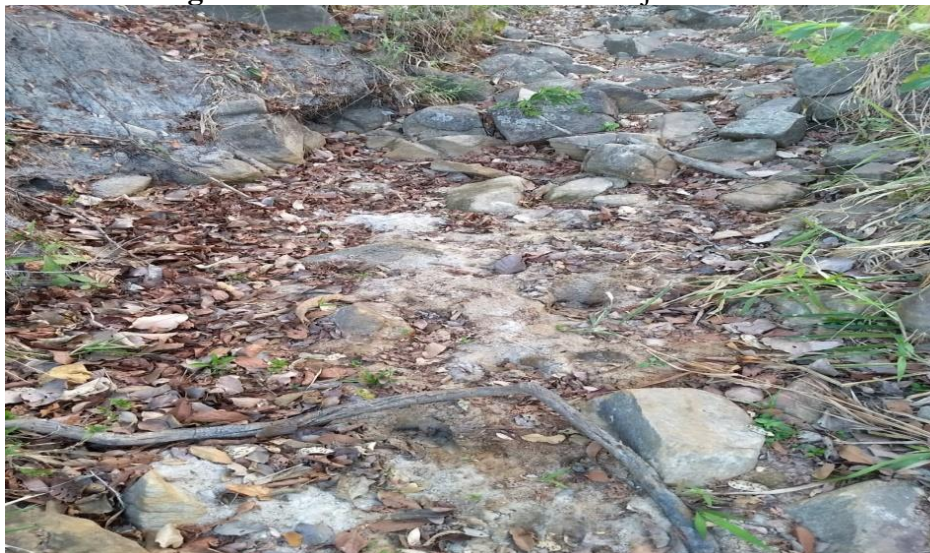
**Figura 2** – Local da nascente mês de julho 2018.

A cobertura vegetal no entorno da nascente, que está escassa, existem apenas algumas árvores entorno da mina que não está de acordo com O Código Florestal, Lei Federal 12.651/12, que estabelece para Áreas de Preservação Permanentes – APP's deve conter área com raio de 50 metros entorno da nascente, que é específica APP. No entanto, restringe-se o uso dessa área para impedir que a nascente fique sujeita à ocupação indevida, contaminação física, biológica e química da água (BRASIL, 2012). A figura 2 apresenta o estado em que se encontrava a nascente no mês de julho de 2018 quando foi realizado o levantamento de informações.

Análise no local, constatou que não existe barreira física no raio determinado, para contenção dos animais que estavam no pasto, permitindo o livre acesso de animais no afloramento superficial. Segundo Marques (2019), é um problema grave, pois causa a compactação do solo e dificulta a infiltração da água, afetando também a regeneração natural da vegetação local.

Após a identificação do agente degradador, foi possível definir medidas mitigadoras que possam contribuir para a recuperação da nascente. O primeiro passo é isolar a área com cercas de arames com a finalidade de conter o acesso do gado ao local. Podem ser utilizados portes de eucalipto para a construção da cerca e arame liso para evitar que os animais se firam ao se aproximarem. Segundo Cardoso e Moraes (2004), é possível através dos processos de restaurações aumentar a vazão ou tempo de vazão gradativamente do afloramento superficial, como a nascente da fazenda Panorama está classificada como intermitente, o projeto de recuperação da nascente pode aumentar o tempo de contribuição de água para o represamento a jusante.

Foi proposto ao proprietário construir barreira física, em torno da nascente, a área deve ser cercada com raio de 50 metros para criação da área de APP, de acordo com Lei a Federal 12.651/12, e na voçoroca 2 metros de cada lado no comprimento total de acordo com a Figura 5.

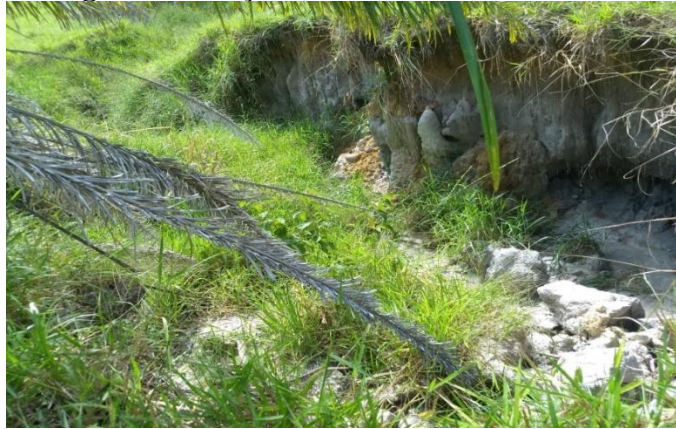
**Figura 3** – Voçoroca a montante da nascente.

Na cabeceira do afloramento superficial constatou degradação do solo que deu origem a uma voçoroca, como demonstra a Figura 3. Ao analisar um raio de 400 metros a jusante verifica-se que a fazenda tem uma área desmatada para uso de pastagens no nível a montante da mina d'água, podendo ser a causa da voçoroca no local, de acordo com, Ferreira (2019), o desmatamento para fins de produção agrícola tem contribuído para áreas susceptíveis à erosões aumentando os processos erosivos e, como consequência, o assoreamento dos cursos d'água, ocasionando grandes voçorocas.

A remoção da cobertura vegetal, a qual promove a proteção do solo, inicia, ou acelera, a erosão do solo sob ação das chuvas ou do vento (SOUSA; MENESES; PEREIRA, 2014). Além disso, a perda da vegetação reduz a capacidade de infiltração do solo, tornando-o mais rígido e gerando um maior fluxo de escoamento superficial, podendo causar enxurradas que levam consigo detritos, acarretando assim, no assoreamento do corpo hídrico (SOUSA et.al, 2016. p.10).

Diante da visita no local e dos relatórios fotográficos fica evidente que a mina da fazenda Panorama esta degradada, pelos agentes físicos e também ambientais, para recuperação da área degradada é de grande importância promover a contenção dos animais, realizar plantio de árvores para aumentar a cobertura vegetal da nascente e na voçoroca, pois ela está causando assoreamento na nascente.

O primeiro passo é isolar a área com cercas de arames com a finalidade de conter o acesso do gado ao local. Podem ser utilizados portes de eucalipto para a construção da cerca e arame liso para evitar que os animais se firam ao se aproximarem. Para recuperação da cobertura vegetal entorno da nascente, foi proposto ao fazendeiro plantio de árvores entorno da nascente, as árvores devem ser plantadas bem distribuídas e alternadas entre plantas pioneiras que crescem mais rápido e plantas clímax que crescem mais devagar, plantio deve ser iniciado no período chuvoso. Na voçoroca além das alternativas de árvores plantadas entorno da nascente e necessário realizado plantio de gramíneas. De acordo com Barcellar (2006), a revegetação de uma voçoroca contribui de maneira eficaz para a diminuição da perda de sedimentos e movimentos de terra.

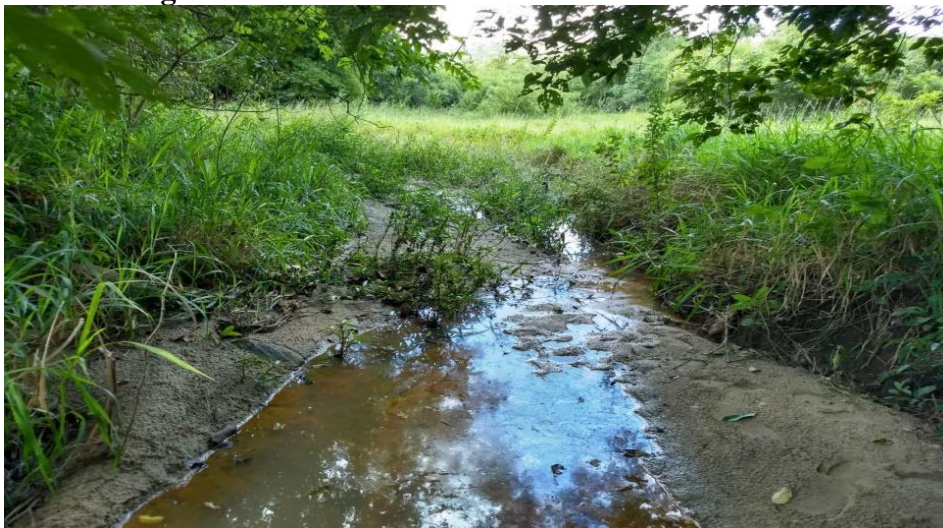
**Figura 4** – Local da nascente mês de novembro 2018.

Após visitas frequentes no local foi possível observar que no dia 19/07/2018 a nascente estava totalmente seca, e que a partir do mês de novembro ela começou a minar água. Segundo Morgam (2012), as nascentes são classificadas em três tipos que são: nascentes perenes, caracterizadas por apresentarem fluxo de água contínuo, durante todo ano, até na estação seca, com menor vazão. As nascentes intermitentes são aquelas que apresentam fluxo de água apenas durante a estação das chuvas, e secam durante a estação seca do ano. E as nascentes efêmeras são aquelas que surgem durante a chuva, permanecendo durante alguns dias e desaparecendo em seguida.

No entanto a nascente da fazenda Panorama esta classificada como intermitente, com demonstra a Figura 4, pois no período chuvoso ela contribui com o represamento a jusante, fornecendo água aos animais. E é de grande importância realizar as modificações necessárias para conter a degradação do solo e preservação da APP.

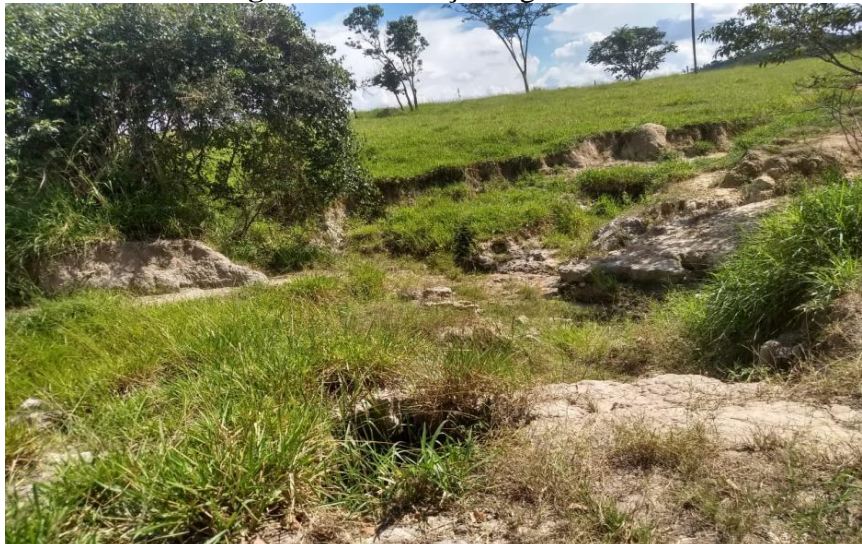
**Figura 6– Presença de gramíneas.**

Como mostra a Figura 6 é possível observar que já existe um pouco de gramíneas na área da voçoroca, de acordo com Bertoni e Lombardi Neto (2010), a cobertura vegetal é a proteção natural de um terreno contra a erosão através dos diversos benefícios como: proteção

contra o impacto das gotas de chuva, dispersão da água, aumento na infiltração de água, adição de matéria orgânica, aumentando assim sua capacidade de retenção de água é diminuição da velocidade de escoamento.

Segundo Bardy e Carvalho (2016), após a implantação das ações de recuperação da nascente é necessário acompanhar o desenvolvimento das mudas e da vegetação nativa e observar se há fatores que afetam negativamente a regeneração da nascente. Após a realização das mudanças para recuperação da nascente da fazenda, espera-se promover aumento da vazão e do tempo de fornecimento de água ao barramento, fornecendo assim mais água para o gado daquela pastagem, e com a recuperação da área degradada pela voçoroca conter o problema de assoreamento na nascente.
