**PROPUESTA PARA LA CONSERVACIÓN Y RESTAURACIÓN DEL TEMPLO SAN JUAN EVANGELISTA DEL  
MUNICIPIO DE SAN JUAN OPICO.**

**PROPUESTA PARA LA CONSERVACION Y RESTAURACION DEL TEMPLO SAN JUAN EVANGELISTA DEL  
MUNICIPIO SAN JUAN OPICO.**

## 2.9 ASPECTO PATOLÓGICO

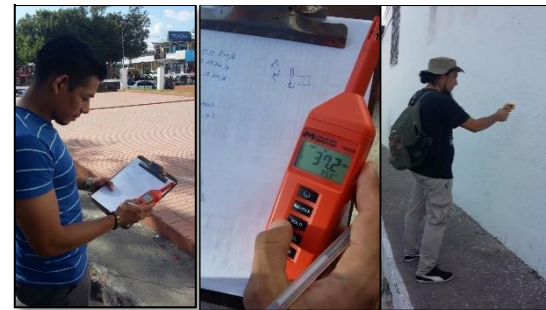
FIGURA 25 MEDICIONES CLIMÁTICAS

En San Juan Opico la temperatura varía al mediodía y a la media noche, debido a cambios en niveles de humedad, se hizo una medición de temperatura en el lugar de estudio. La temperatura promedio más alta registrada para este mes de abril fue de 35.3 °C, la más baja fue de 34.9 °C. (Datos obtenidos en el lugar). (ver figura 25, pág. 67).

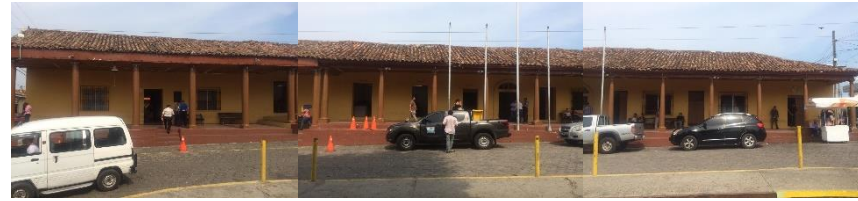
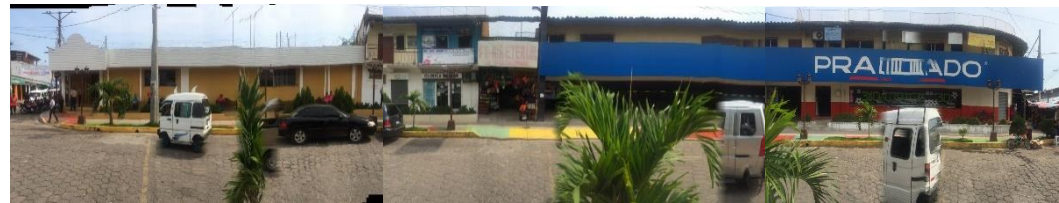
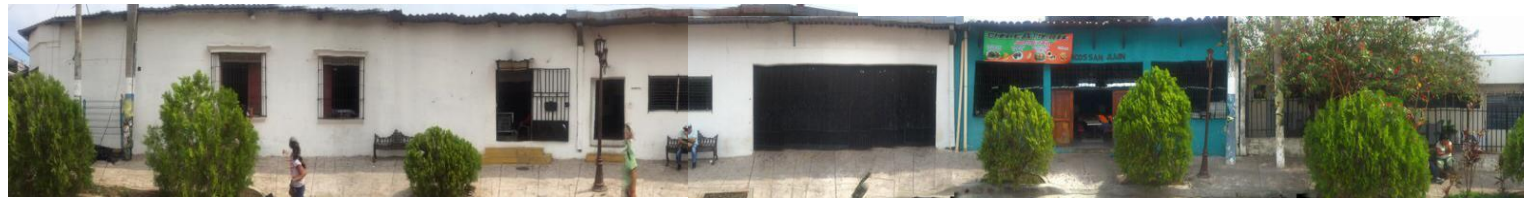
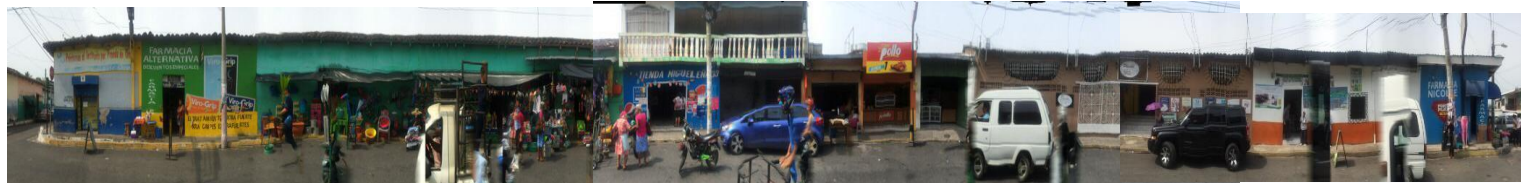
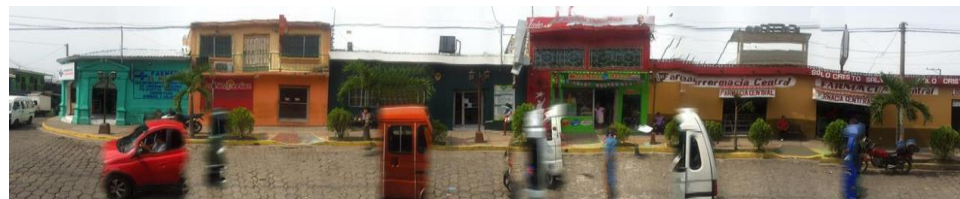
FIGURA 44 FACHADAS INFLUYENTES

- Tipo de fachada: la mayoría de las edificaciones que se encuentran dentro del entorno al centro histórico del municipio de San Juan Opico, se caracterizan por ser de tipo recta y a veces con una discontinuidad en su línea de construcción, ya que se encuentran edificaciones de uno y/o dos niveles en elevación, en todas las fachadas a estudiar se muestra esquinas con curvatura aproximada de entre 3 o 4 metros de radio y con sistema de techo de teja de barro. (Ver figura 43 pág. 87 y figura 44 pág. 88)

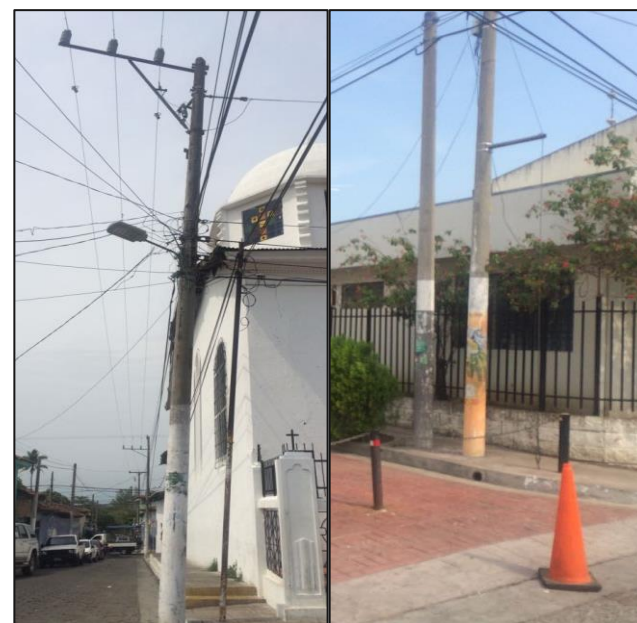
FIGURA 46 TIPO DE ALUMBRADO PÚBLICO

Entorno a toda el área de estudio se encuentran en puntos específicos, así como en las esquinas de las cuadras, postes de alumbrado eléctrico, telefonía y/o también de iluminación. (Ver figura 46 pág. 91 de alumbrado público) El servicio de suministro eléctrico en la zona, está a cargo de la compañía DELSUR y lo recibe el mayor porcentaje de la población en ese sector. Este servicio es suministrado por medio de las plantas de

producción de las plantas de CEL, la estructura que lleva dicho servicio lo hace por medio de postes de concreto, ubicados en al costado sur y oriente, en las calles y avenidas. Uso de cables #2, WP1/0 y WP2/0. (1/0= Barra de acero, WP= aluminio forrado, WP= Aluminio desnudo con alma de acero). además, se hace uso de luminarias de gas mercurio para iluminar las calles.

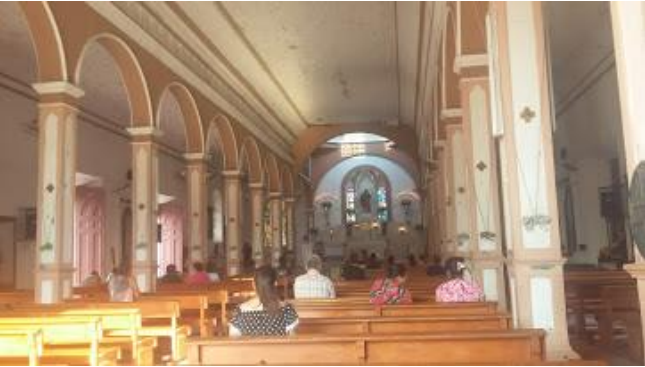
TABLA 21 CARACTERÍSTICAS GEOMÉTRICAS DEL TEMPLO

Espacio	Característica geométrica	Foto	Descripción funcional
Primera planta	La figura geométrica básica que compone el templo; es la de un rectángulo, el cual genera un cuerpo central cúbico que contiene el eje principal.

<p>El templo conserva una planta de tres naves divididas por dos filas de columnas donde la nave central es más ancha y alta que las naves laterales, la cabecera de la nave central está rematada con una cúpula de concreto, armado (Construido en 1962) el cual alberga el presbiterio y el altar mayor, al costado sur del presbítero se encuentra la sacristía.</p> <p>Cada una de las naves laterales destinadas para la feligresía, finaliza con unas coloridas vidrieras. Cabe destacar que las columnas originales que dividen las naves están cubiertas por columnas de tablas y los arcos de medio punto cubren las vigas originales de la estructura.</p>
Segunda planta	El coro

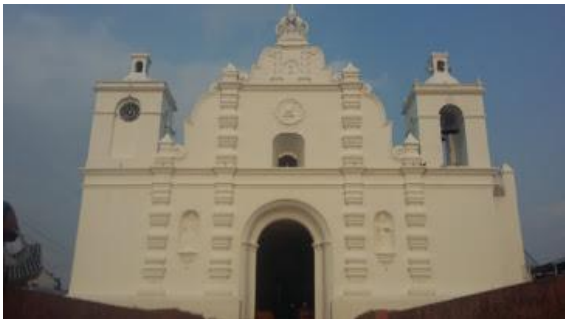
Espacio	Característica geométrica	Foto	Descripción funcional
Fachada nor-oeste (fachada principal)

<p>La fachada principal que data de 1710 (De Paz, 2013), es típica de retablo dividida en tres cuerpos, enmarcada por dos torres, la norte que alberga un reloj y la sur con campanas.</p>
Techo	A dos aguas y cúpula

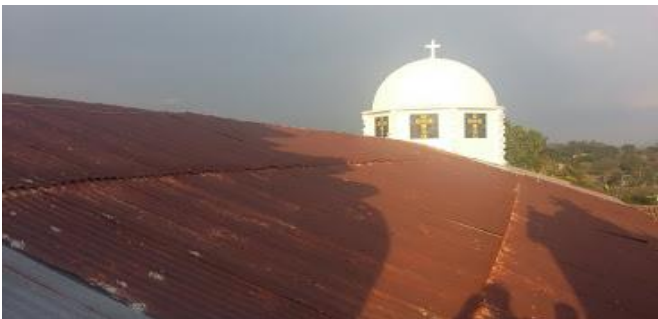
<p>El techo del templo es muy convencional, un techo muy simple a dos aguas, con una cumbre en medio de la nave central que baja hasta las naves laterales, el espacio del presbiterio está coronado por una cúpula de concreto. (Cabe mencionar que este espacio actualmente da muchos problemas, entre ellos que el agua lluvia ingresa en grandes cantidades al templo).</p>
El atrio	De forma rectangular

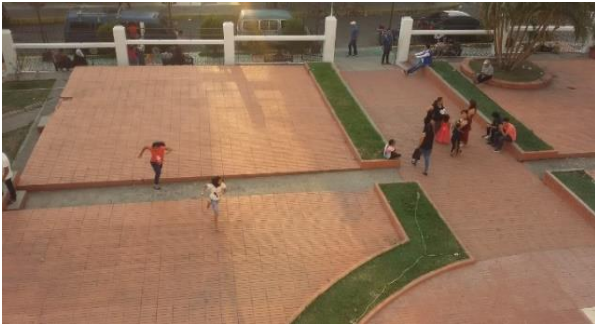
<p>En 1860 se constituyó una junta de construcción, del muro perimetral del atrio elaborado de calicanto, el estilo del atrio es de granadino con verjas toledanas (De Paz, 2013). El actual muro perimetral es de concreto armado.</p>

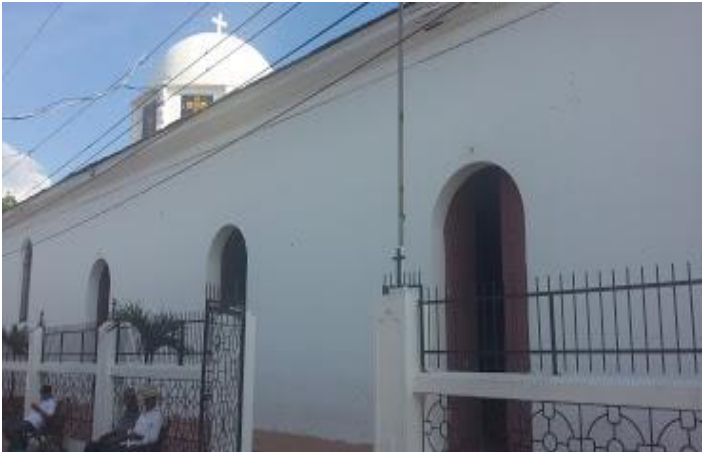
TABLA 41 CARACTERÍSTICAS GEOMÉTRICAS DEL TEMPLO

Espacio	Característica geométrica	Foto	Descripción funcional
Fachadas (norte y sur)	Estas fachadas son las dos más simples no presenta mucho detalle y son muy parecidas excepto por el hecho que una posee el campanario y la sacristía

<p>El templo presenta la cualidad de ser muy simétrico en su interior salvo por pequeños detalles con su fachada prácticamente sucede lo mismo.</p> <p>La fachada norte y sur, no n mayor uso de detalles y formas (son las 2 más sencillas), cada una presentan un acceso para los parroquianos. Prevalece una línea recta que resalta es la cornisa de madera que corona estas fachadas ya muy deteriorada por distintos factores, las paredes poseen 5 vanos cada una, 3 puertas y 2 ventanas (con vidrio mosaico) todos estos elementos con arco de medio punto.</p>
Fachada nor-este	Esta fachada es la parte posterior del altar mayor.

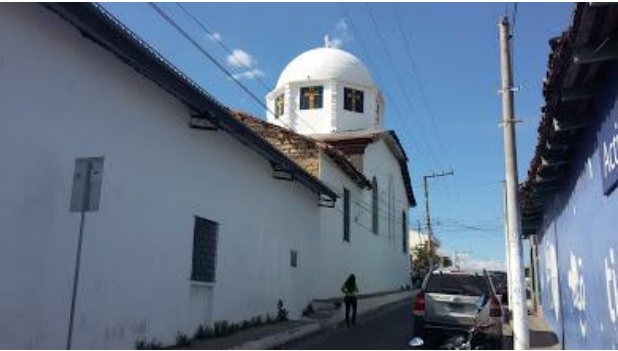
Tiene una ventana arqueada que está compuesta por dos partes totalmente iguales, que se dividen a través de un parteluz, y vidrieras fijas de colores, a este tipo de ventana se le conoce como Ajimez, a un costado se encuentra una ventana de forma rectangular que sirve para ventilación e iluminación de la sacristía.

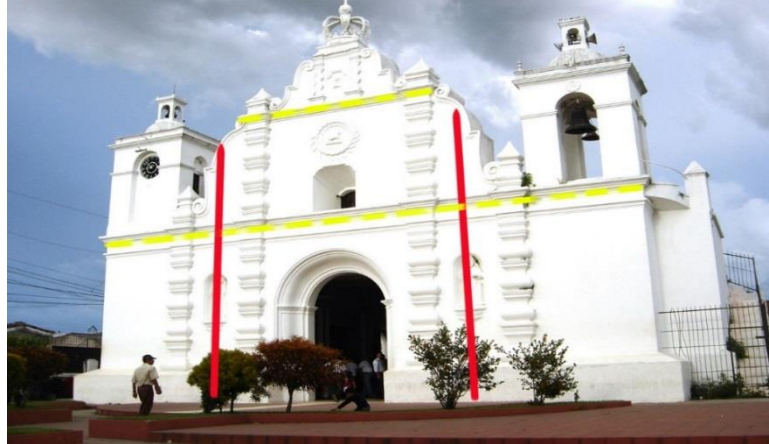
FIGURA 50 LÍNEAS VERTICALES Y HORIZONTALES EN LA FACHADA DEL TEMPLO

En la fachada frontal existe simetría en los dos lados laterales que se ubica cada uno a lado de la abertura de la puerta que es la parte central del edificio son muy similares salvo por pequeños detalles como lo son el campanario y un reloj, etc. La del centro es muy distinta; en la parte superior de la fachada se logra ritmo por la altura de las torres y la ubicación del frontón. Existe un contraste de elementos que rompe la igualdad de las alturas de los 3 cuerpos de retablo, hacen ver agradable y dinámica la fachada con un agradable contraste (ver tabla 22 pág. 102).

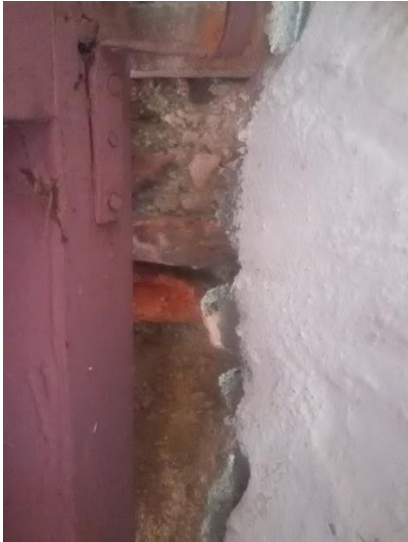
FIGURA 74 PARED DEL TEMPLO, SE OBSERVA LADRILLO DE BARRO COCIDO

Se sabe que el templo originalmente era de adobe y aún se

conserva paredes con ese sistema, hay paredes en las que utilizaron ladrillo de barro cocido con un emparejamiento al parecer de trinchera luego fueron forradas por adobe para preservar el templo tal cual era.

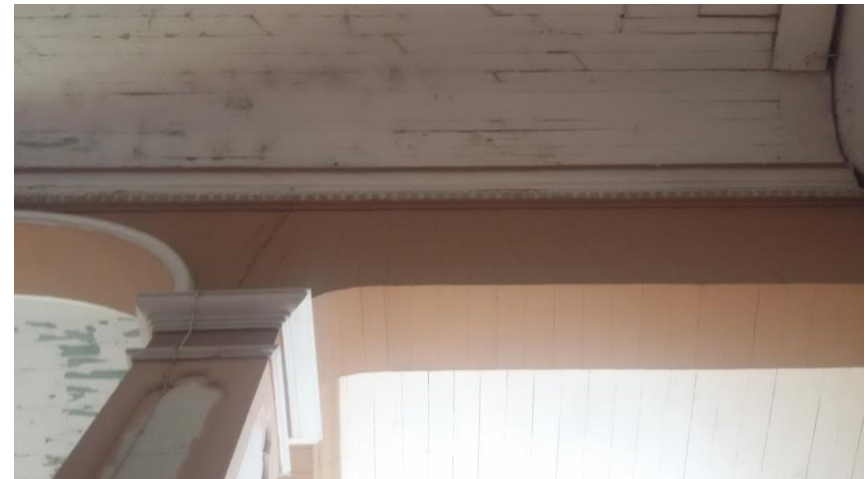
FIGURA 73 CIELO FALSO DE MADERA DENTRO DEL TEMPLO

Se puede observar un cielo falso de madera ya muy deteriorado por el tiempo, el padre encargado de la iglesia

dijo “que el cielo de madera no es el original y que tiempo atrás se podía observar otra madera por debajo de la que se observa actualmente esto ocurrió en una ocasión en que se intentó de reparar” el cielo falso de madera con el que ahora se cuenta, además que por su antigüedad se puede deducir que no es el original. (Ver imagen 74).

Las columnas son de madera, algunas de ellas datan de la reparación que le hicieron en el año 1964 (De Paz, 2013) y las originales están cubiertas por columnas de tabla y los arcos de medio punto cubren las vigas originales de la estructura. (Ver Figura 73, Pág. 118)

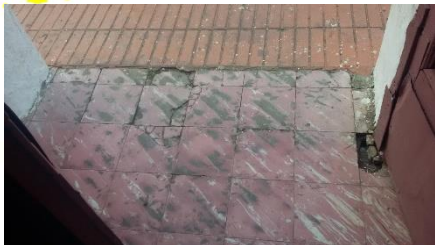
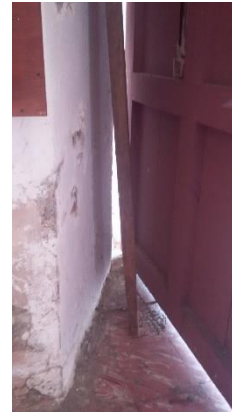
FICHA DE DAÑOS		No. 6																	
ELEMENTO: DAÑO DE PUERTA 1		24/04/2018																	
Templo de San Juan Evangelista

<table><tr> <th>Descripción</th> <th>Lesiones</th> <th>Causas</th> <th>Magnitud de Daños</th> </tr></table>

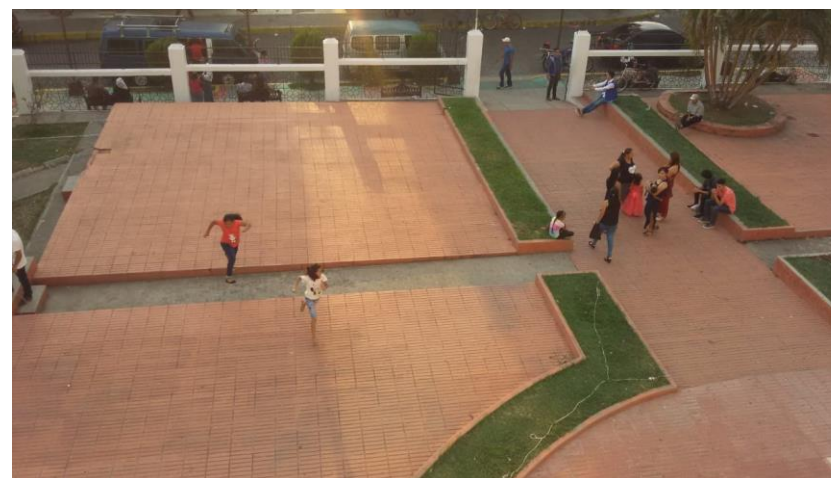
FIGURA 93 FOTOGRAFIA EN LA ACTUALIDAD

Según alineamientos de criterio urbano en la decastración de Amsterdam Octubre 1975; “Que el entorno debe ser mejorado o conservado al igual que la edificación ya que influye en el rescate y mantenimiento de la obra”. Una de las propuestas a mencionar será el rediseño del atrio del templo de San Juan Evangelista, ya que actualmente es un acceso muy amplio, pero con poca vegetación y distribución que no muestra un equilibrio y simetría en cuanto al estilo del templo, integrar elementos de diseño en el parque y en el costado noroeste del templo la calle peatonal teniendo una distribución más dinámica. (ver fotografía 93).

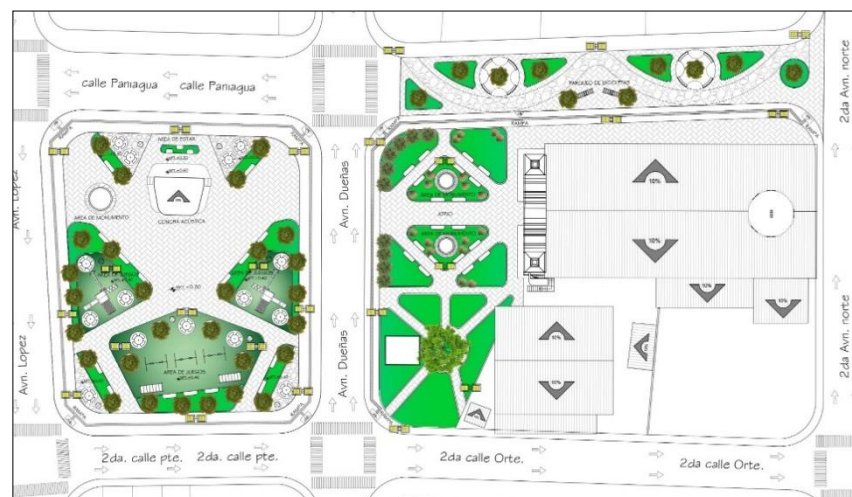
FIGURA 94 IMAGEN DE PROPUESTA

Al diseñar la propuesta del atrio se puede observar el potencial del espacio, obteniendo así elementos de acceso y vegetación delimitando áreas de espera y/o esparcimiento, dando así un espacio más funcional, en cuanto al parque la idea se desarrolla una mayor conexión con el templo y seguir una línea de diseño similar en planta al igual que la propuesta de la calle peatonal teniendo parqueo para bicicletas y ciclo vía. (Ver imagen 94).

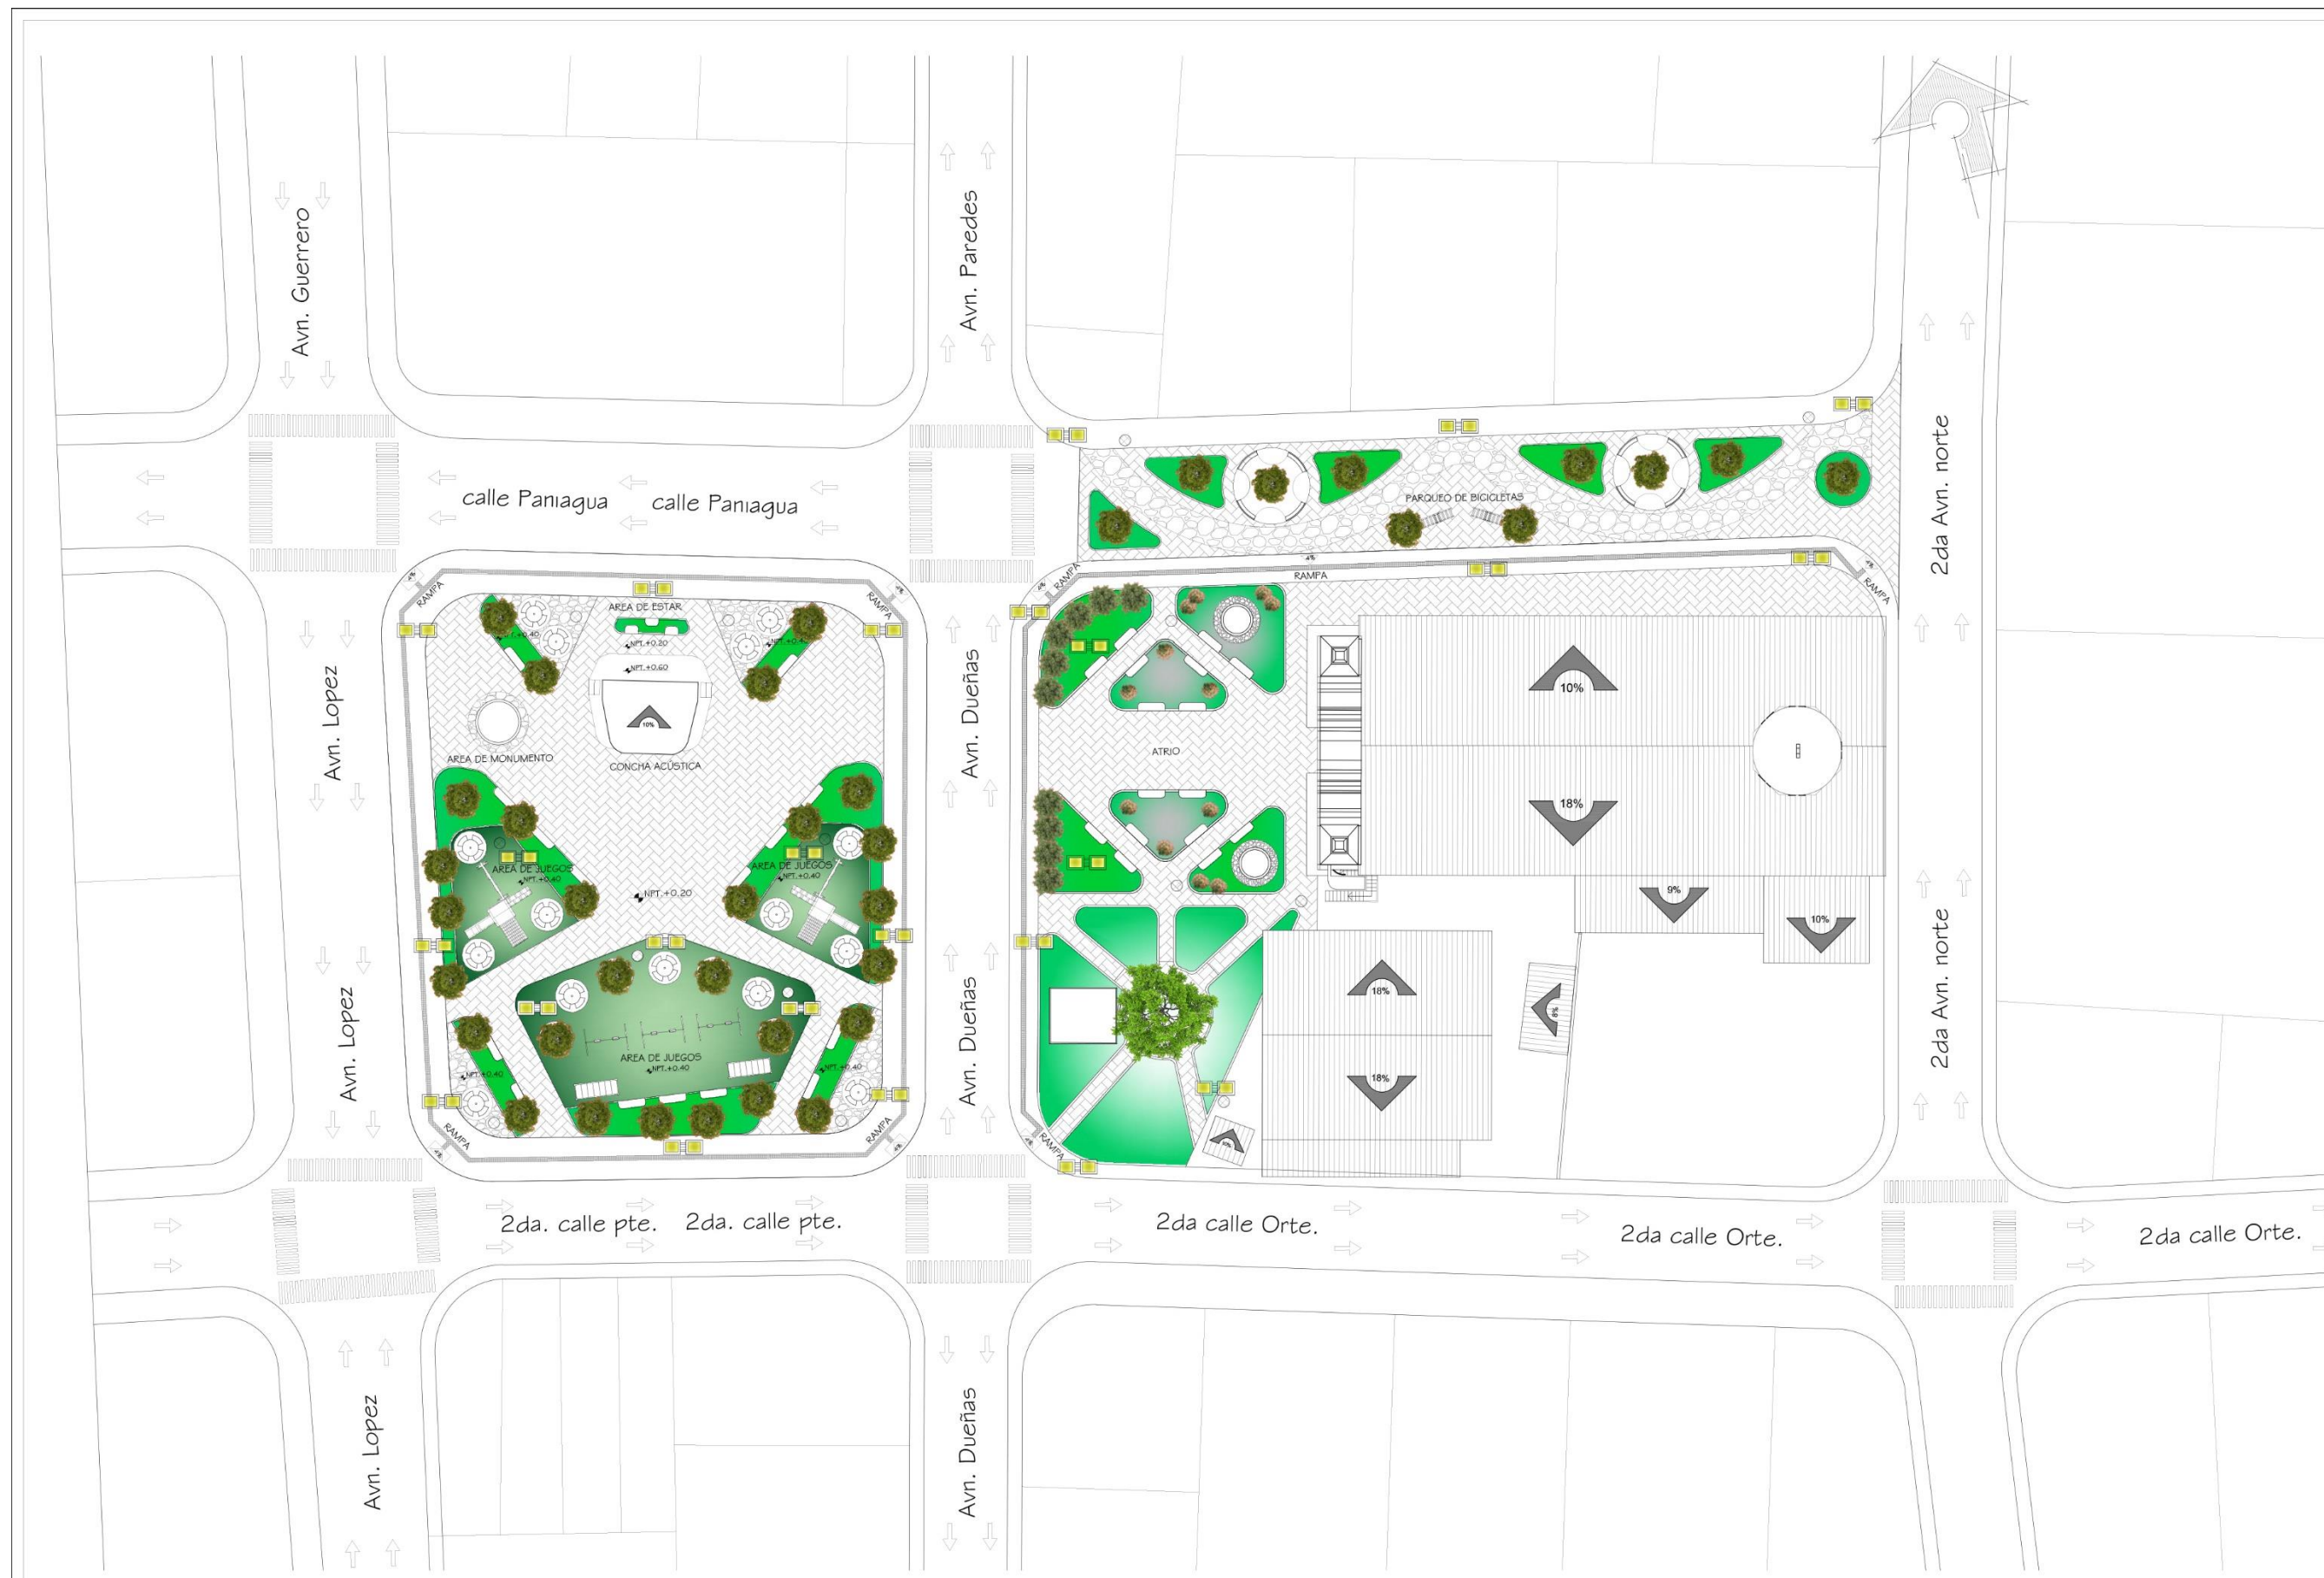
PLANTA DE CONJUNTO DE PROPUESTA URBANA  
SAN JUAN OPICO Esc. 1:500

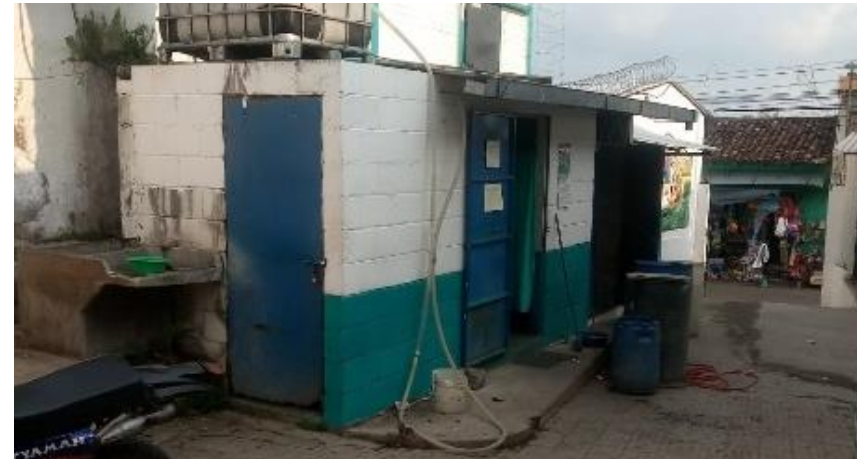
FIGURA 100 FOTOGRAFIA ACTUAL DE BAÑOS

Una de las propuestas mostradas es la demolición y construcción de baños |ya que los servicios sanitarios actuales no permiten tener el espacio adecuado para cumplir las necesidades funcionales apropiadas, dichos baños en la actualidad solo cuentan con un mingitorio, un inodoro, lavamanos y una provisión de agua con un barril. (Ver fotografía 100)

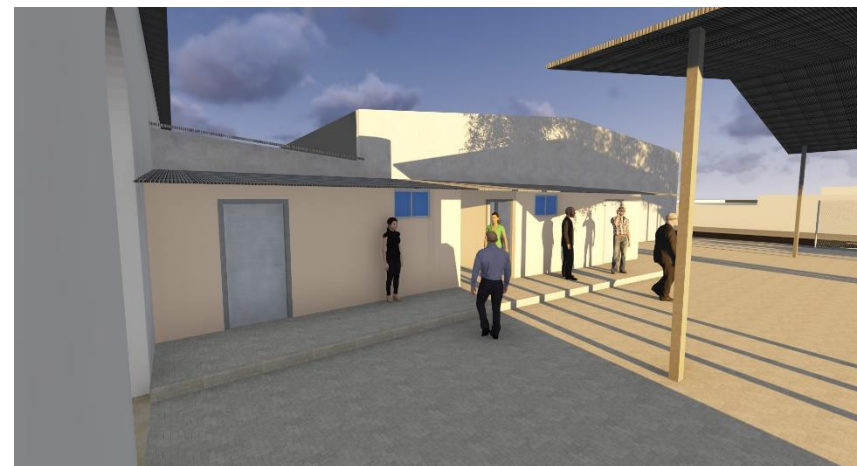
FIGURA 101 IMAGEN PROPUESTA DE BAÑOS

Es por eso que se debe optar por la construcción de nuevos baños que delimiten servicios sanitarios de mujer y servicios sanitarios de hombre para tener mejor privacidad a la hora de poder cumplir las necesidades fisiológicas del usuario, al igual que cuente con las dimensiones adecuadas y la accesibilidad para una persona con discapacidad especial (silla de ruedas), cada uno con su respectivo lavamanos y una pila para poder contener agua lo suficiente para cualquier emergencia.

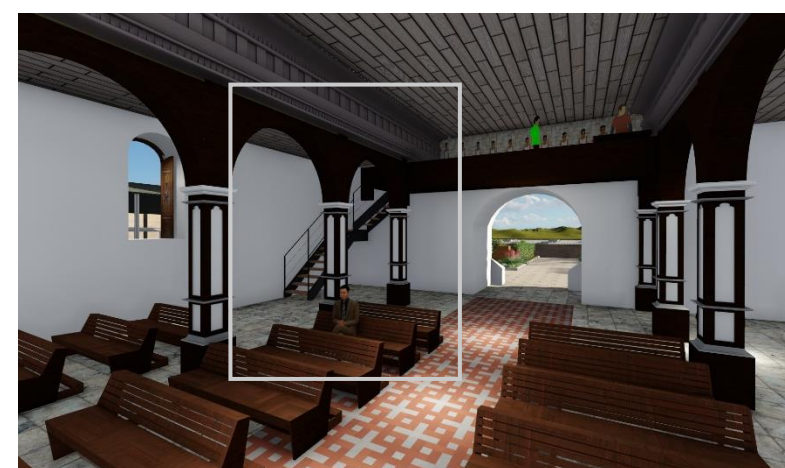
FIGURA 103 IMAGEN PROPUESTA DE ESCALERAS

Como construcción original dicha por las personas con mucho tiempo de asistir a la iglesia, cuentan que las escaleras de acceso hacia el coro eran de diseño tipo espiral, de estructura de hierro y otra versión que eran escaleras de pasillo con descanso con estructura de madera. Como propuesta más acertada la manera más adecuada para dichas escaleras es de la manera más común, escalonadas con descanso y por seguridad estructural de concreto armado. Gracias al espacio con el que se cuenta se puede contar con la construcción ya que se encuentra a un costado de la entrada principal del templo (ver imagen 103).

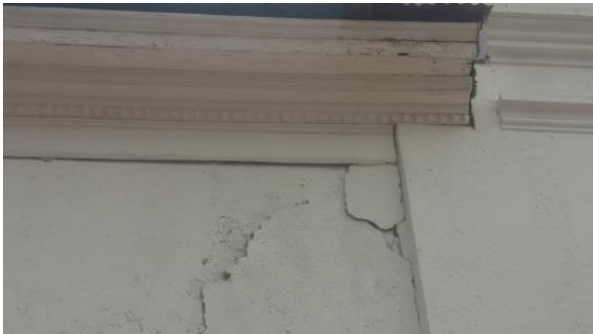
<b>FICHA DE INTERVENCIÓN DE PAREDES</b>		
Templo de San Juan Evangelista de San Juan Opico	<p>Identificación fotográfica</p>

<p><b>Causas:</b></p> <p>Ausencia de mantenimiento, desastres naturales, Ambiente externo adverso, reparaciones mal ejecutadas, envejecimiento natural del material y fenómenos antrópicos.</p>
	<p>Esquema de ubicación</p>

<p><b>Daños:</b></p> <p>Lagunas, grietas, fisuras, pulverización y aparición de flora.</p>
	<p>Criterio: La conservación de las poblaciones o áreas urbanas de interés histórico implica el permanente mantenimiento de las edificaciones. CARTA DE WASHINGTON 1987-7</p> <p>Lineamiento: Incluir como acciones prioritarias aquellas que garanticen la estabilidad estructural de la edificación.</p> <p>Intervenciones:</p> <ul style="list-style-type: none"> <li>• <b>consolidación</b></li> <li>• <b>Reintegración</b></li> <li>• <b>Integración</b></li> <li>• <b>Liberación</b></li> </ul>

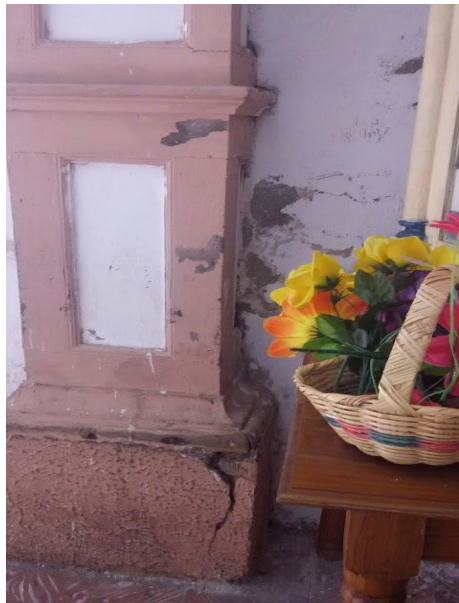
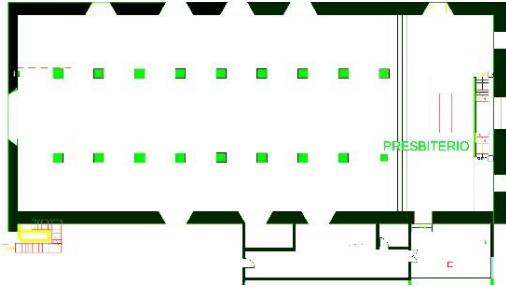
<b>FICHA DE INTERVENCIÓN DE COLUMNAS</b>		
Templo de San Juan Evangelista de San Juan Opico	Identificación fotográfica	<p><b>Daños:</b> grietas, fisuras y picaduras</p> <p><b>Causas:</b> Ausencia de mantenimiento, falta de protección (sellado).</p>
	Esquema de ubicación	<p>Criterio: más allá de cualquier otro intento, debe atribuirse la máxima importancia a los cuidados continuos de mantenimiento en la obra de consolidación, encaminados a dar de nuevo al monumento la resistencia y la duración sustraída por los deterioros o las disgregaciones” artículo 1 de la Carta Italiana del Restauro.</p> <p>Lineamiento: Debe atribuirse la máxima importancia y los cuidados continuos de mantenimiento a los elemento estructurales que brinde y consoliden la duración de la obra.</p> <p>Intervenciones:</p> <ul style="list-style-type: none"> <li>• Restauración</li> <li>• Reintegración</li> <li>• Reforzamiento</li> </ul>

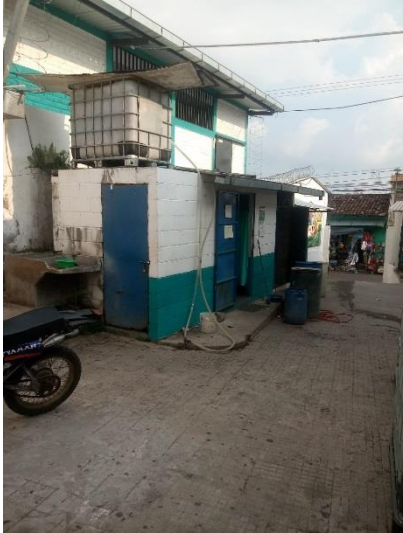
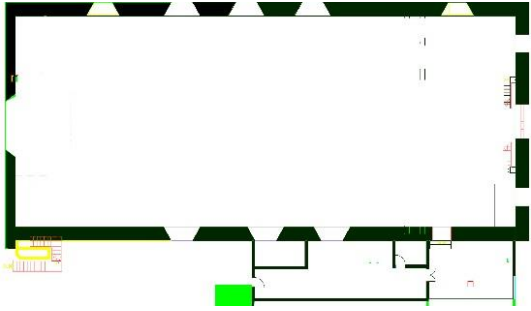
FICHA DE INTERVENCIÓN DE BAÑOS			
Templo de San Juan Evangelista de San Juan Opico	Identificación fotográfica

<b>Daños:</b> Mala conexión con el templo, mal diseñados y muy pocos espacios psara la demanda.	<b>Causas:</b> En pocas palabras construcción empírica y falta de homogeneidad del sistemas constructivo.
		Criterio: Las nuevas funciones deben ser compatibles con el carácter, vocación y estructura de las poblaciones o áreas urbanas históricas. La adaptación de éstas a la vida contemporánea requiere unas cuidadas instalaciones de las redes de infraestructura y equipamientos de los servicios públicos. CARTA DE WASHINGTON 1987	
	Esquema de ubicación

Lineamiento: Incluir como acciones prioritarias aquellas que garanticen la estabilidad estructural de la edificación.	
	Intervenciones: <ul style="list-style-type: none"> <li>• <b>Liberación</b></li> <li>• <b>Integración</b></li> </ul>

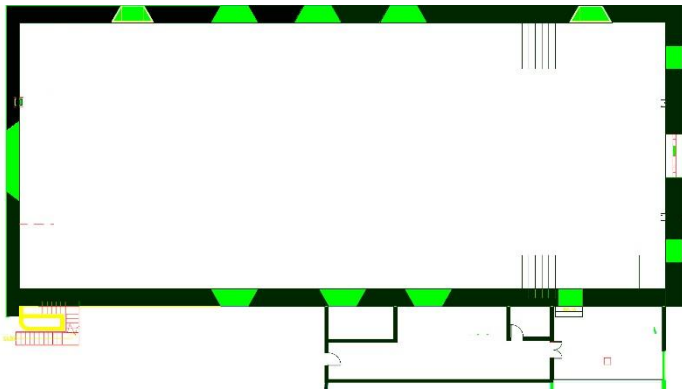
FICHA DE INTERVENCIÓN PUERTAS Y VENTANAS		
Templo de San Juan Evangelista de San Juan Opico	<p>Identificación fotográfica</p> <div style="display: flex; justify-content: space-around;">     </div>	<p><b>Daños:</b> Fisuras y picaduras, oxidación, lagunas, ataque de insectos xilófagos, decoloramiento.</p> <p><b>Causas:</b> Ausencia de mantenimiento, Biodegradación, ambiente adverso, exceso de humedad</p>
	<p>Esquema de ubicación</p>

<p><b>Criterio:</b> Los valores arquitectónicos deben ser salvaguardados. Carta de Atenas 63</p> <p><b>Lineamiento:</b> Conservar, color, materiales, piezas y otros originales.</p>
	<p><b>Intervenciones:</b></p> <ul style="list-style-type: none"> <li>• Restauración</li> <li>• Reintegración</li> <li>• Integración</li> </ul>

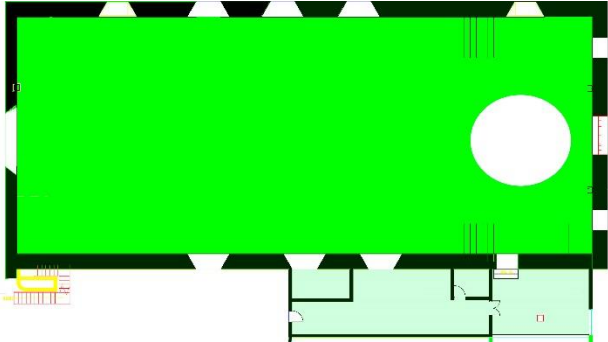
<b>FICHA DE INTERVENCIÓN DE CIELO FALSO</b>			
Templo de San Juan Evangelista de San Juan	Identificación fotográfica  	<b>Daños:</b> Piezas faltantes, quebradas, invasión de insectos xilófagos, meteorización.	<b>Causas:</b> Ausencia de mantenimiento, Biodegradación, filtración de humedad.
		Criterio: Los valores arquitectónicos deben ser salvaguardados. Carta de Atenas 63	
		Lineamiento: Conservar, color, materiales, piezas y otros originales.	
	Esquema de ubicación

<b>Intervenciones:</b> <ul style="list-style-type: none"> <li>• Restauración</li> <li>• Reforzamiento</li> <li>• Integración</li> </ul>

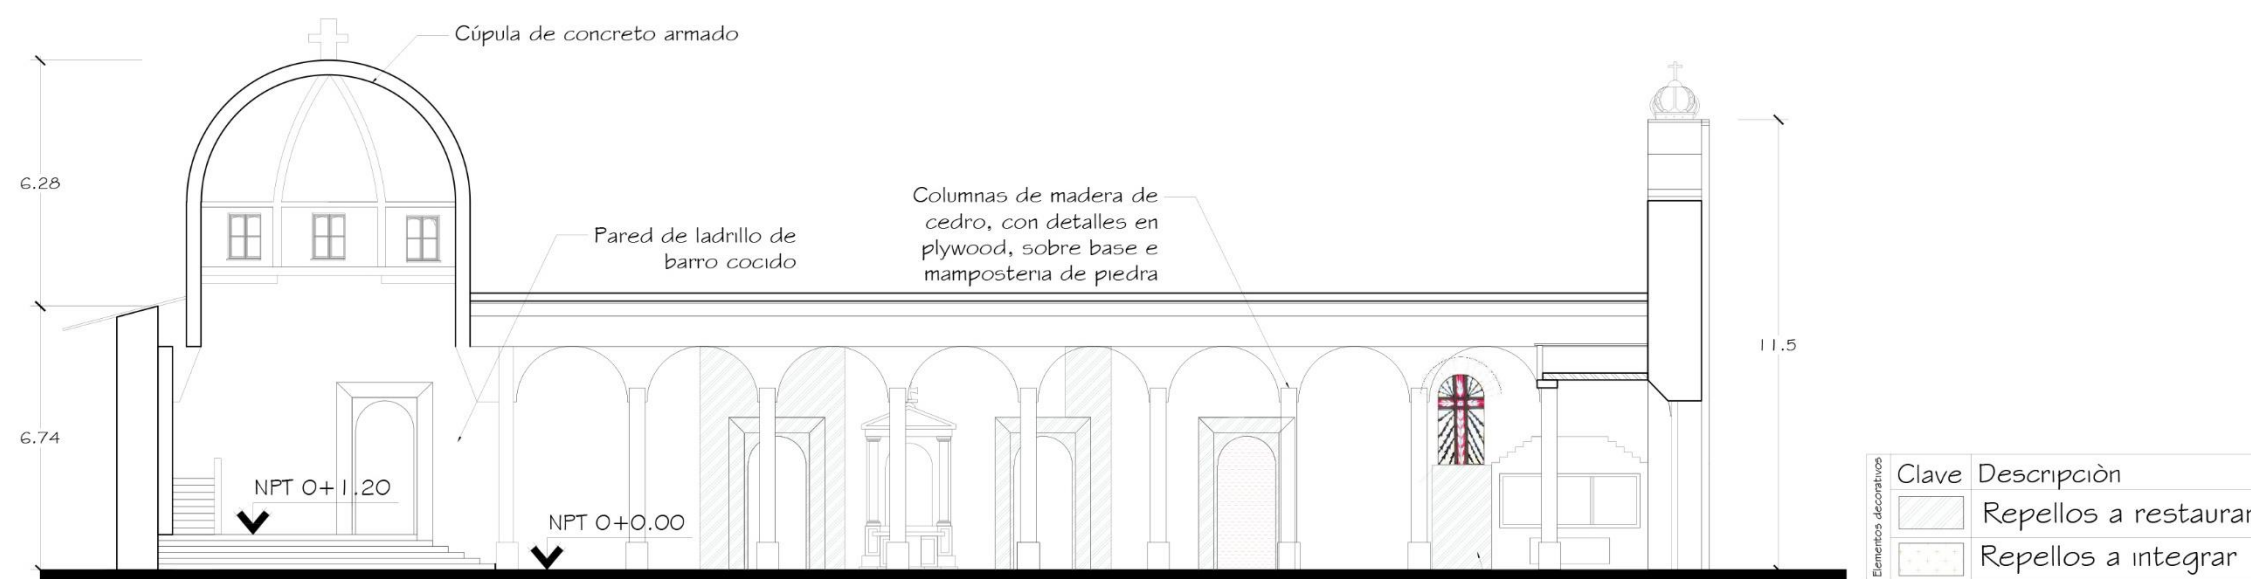
CORTE LONGITUDINAL DE DAÑOS INTERIOR IZQUIERDO (SECCIÓN 9-9)  
SAN JUAN OPICO Esc. 1:200

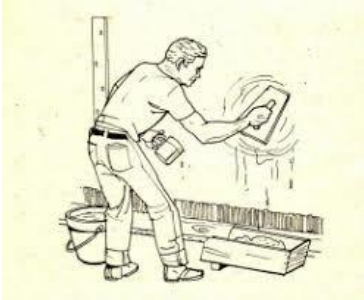
FIGURA 108 FICHA DE ESPECIFICACIONES TECNICAS

CODIGO:	IDENTIFICACION DEL DAÑO:	TIPO DE REPARACION:
		ELEMENTO AFECTADO:

DESCRIPCION DEL DAÑO:
HERRAMIENTAS:	MATERIALES:

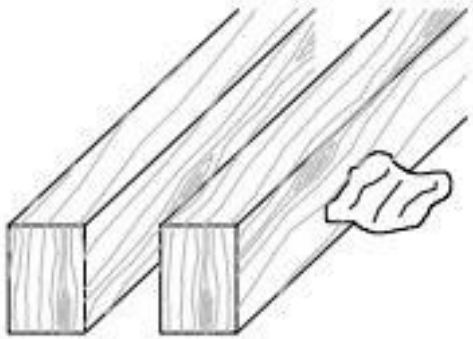
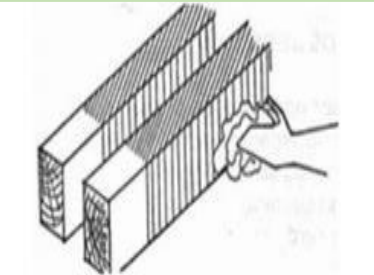
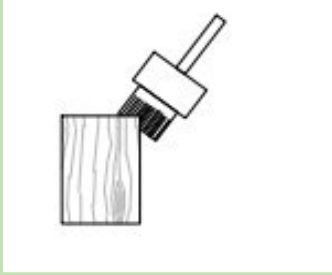
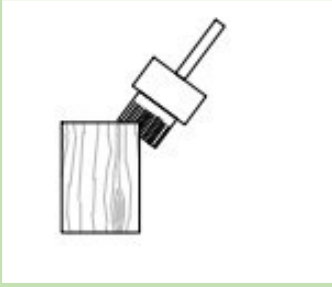
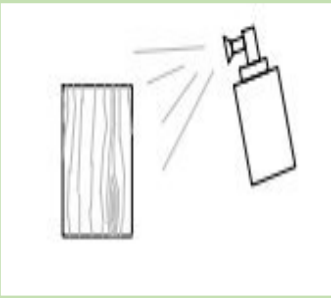
<b>FICHA DE INTERVENCIONES TECNICAS</b>			
CODIGO:  <b>ET-1</b>	IDENTIFICACION DEL DAÑO:  <b>SUCIEDAD</b>	TIPO DE REPARACION: <b>Acabados</b>	HERRAMIENTAS: <ul style="list-style-type: none"> <li>• Lija para Madera</li> <li>• Cepillo</li> <li>• Aspersor</li> <li>• Guantes</li> <li>• Brocha</li> </ul> MATERIALES: <ul style="list-style-type: none"> <li>• Removedor</li> <li>• Aceite de Linaza</li> <li>• Pentaclorofenol</li> <li>• Laca</li> </ul>

ELEMENTO AFECTADO: <b>Madera</b>	
		DESCRIPCION DEL DAÑO:  Corresponde a la presencia de suciedad por las condiciones del ambiente, el tiempo sobre la superficies de madera.	
<b>Pasos a seguir para la adecuada intervención de los elementos.</b>			
<b>1) Limpieza.</b> Retirar la capa de pintura original	<b>2) Desinfección:</b> Aplicación de Removedor utilizando Brocha	<b>3) Aplicación de Aceite de Linaza y Pentaclorofenol</b>	<b>4) Protección:</b> Aplicación de Laca

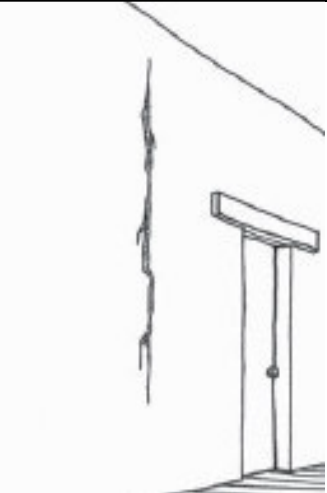
CODIGO:  <p style="text-align: center;"><b>ET-4</b></p>	IDENTIFICACION DEL DAÑO:  <p style="text-align: center;"><b>FISURAS</b></p>	TIPO DE REPARACION: <p style="text-align: center;"><b>Acabados</b></p> <hr/> ELEMENTO AFECTADO: <p style="text-align: center;"><b>COLUMNA</b></p>

DESCRIPCION DEL DAÑO:  Estas quebraduras generalmente son verticales u oblicuas. Corresponde a quiebres del material que compone la columna, los que en algunos casos traspasan el revoque. Se producen por la deformación que sufre la columna ante sollicitaciones mecánicas.
HERRAMIENTAS: <ul style="list-style-type: none"> <li>• Herramientas de</li> <li>• Carpintería</li> <li>• Brocha</li> <li>• Andamios</li> <li>• Espátula</li> <li>• Cíncel</li> </ul>	MATERIALES: <ul style="list-style-type: none"> <li>• Agua</li> <li>• Pintura</li> <li>• Estuco</li> <li>• Herramientas de pintura y albañilería</li> </ul>

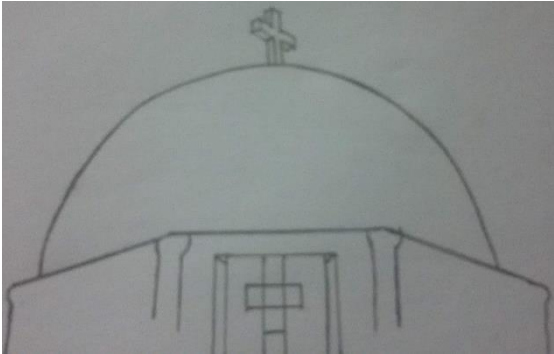
<b>FICHA DE INTERVENCIONES TECNICAS</b>			
CODIGO:  <b>ET.10</b>	IDENTIFICACION DEL DAÑO:  <b>FILTRACION</b>	TIPO DE REPARACION: <b>Sellado</b> ELEMENTO AFECTADO: <b>Concreto</b>	HERRAMIENTAS: <ul style="list-style-type: none"> <li>• Cepillo</li> <li>• Aqualock</li> <li>• Guantes</li> <li>• Brocha</li> </ul>

DESCRIPCION DEL DAÑO: Entre las uniones de la cúpula y la mampostería, se procede a cortar con maquina limpiando en su totalidad los bordes de lámina mal colocados.	MATERIALES: <ul style="list-style-type: none"> <li>• Removedor</li> <li>• tela de fibra de vidrio</li> <li>• sellador elástico</li> </ul>
<b>Pasos a seguir para la adecuada intervención de los elementos.</b>			
<p><b>1) Limpieza:</b> Entre las uniones de la cúpula se procede a retirar en su totalidad los bordes de lámina mal colocados. Retirando todo tipo de grasa suciedades y agentes defectuoso para luego aplicar sellador en dichas uniones.</p>
