MONITOREO TERMICO DE AULAS DE LA FACULTAD DE ARQUITECTURA DE LA UNNE (RESISTENCIA, CHACO) EN DÍAS DE INVIERNO Y CONDICIONES REALES DE OCUPACIÓN

RESUMEN: Se presentan los resultados del monitoreo térmico de seis aulas del edificio de la Facultad de Arquitectura y Urbanismo (FAU) de la Universidad Nacional del Nordeste (UNNE), durante un período de 15 días de invierno, en la ciudad de Resistencia, Chaco. El objetivo fue detectar posibles problemas de desconfort y elaborar un primer diagnóstico de situación higrotérmica, en el marco de un proyecto de investigación orientado a la evaluación termoenergética de las sedes de las facultades de Arquitectura y de Ingeniería de la UNNE. Por los resultados obtenidos, el edificio monitoreado, que constituye una tipología constructiva tradicional representativa de muchos edificios institucionales de la década del '50 (en servicio activo en varias provincias del país), constituye un caso de desempeño térmico regular durante días de invierno típicos de la zona "Ib", con temperaturas interiores por debajo del límite inferior confortable definido, durante el 64% del tiempo de monitoreo.

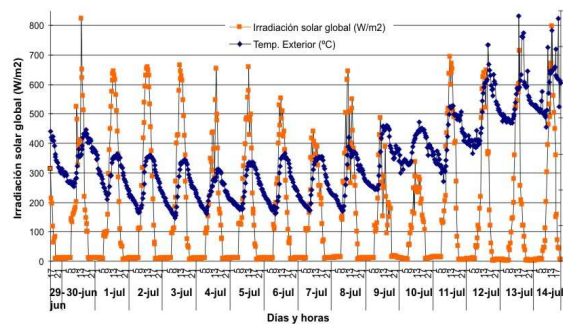
Figura 12a: Registros de temperatura exterior e irradiación solar global en Resistencia, entre el 30/06/11 y el 14/07/11.

Los valores de temperatura ambiente exterior, irradiación solar global sobre superficie horizontal y humedad relativa exterior para el período de registro son los que se muestran en las figuras 12a y 12b. Hasta el 9 de julio se registraron temperaturas exteriores de entre 6 °C y 18 °C, con valores de entre 50 y 75% HR ambiente exterior, representativas de días de invierno extremo y moderados de la ciudad de Resistencia, en tanto que a partir del 9 de julio se produjo un ascenso gradual de temperatura, con mínimas de 12°C y máximas de hasta 31°C, con valores de HR de entre 75% y 95%.

Se registraron valores de irradiación solar global (sobre sup. horizontal) máximos promedio de 660 W/m² (para días de cielo claro) y extremos de 825 W/m², para las 13,30hs.aproximadamente.

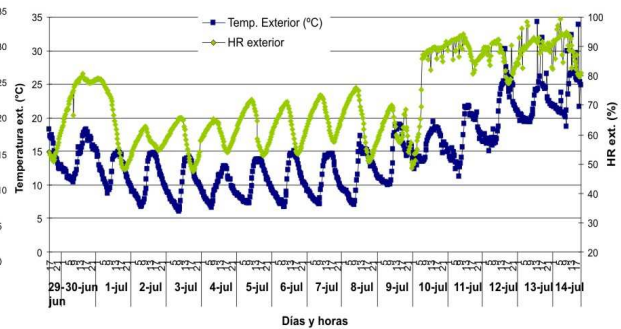
Figura 12b: Registros de temperatura exterior y HR ambiente en Resistencia, entre el 30/06/11 y el 14/07/11.

La amplitud térmica exterior diaria registrada fue de 8°C para el 3 de julio (uno de los días más fríos registrados, junto con el 4 de julio) y de 12,5°C para el 14 de julio (día más cálido registrado); en tanto que la *amplitud térmica interior promedio diaria* registrada fue de 2,5°C para el 3 de julio y de 4°C para el 14 de julio. La figura 14 muestra la evolución de temperatura de las 6 aulas monitoreadas para el día más frío registrado (4 de julio).

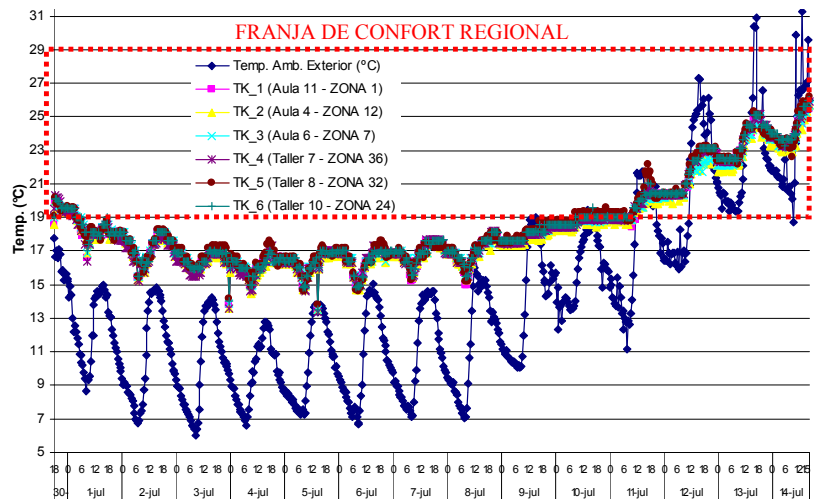
Figura 13: Evolución de temperaturas interiores en 6 aulas del edificio de la FAU - UNNE, durante el periodo del 30/06/2011 al 14/07/2011.

Los valores de temperaturas interiores de las 6 aulas monitoreadas, durante los días de registro, se exponen en la figura 13. Entre el 2 y el 8 de julio, días de los registros térmicos exteriores más bajos, las temperaturas de las 6 aulas se mantuvieron, durante las 24 hs. de cada día, por debajo del límite inferior de la banda de confort fijada (19°C - 29°C), registrando mínimas de 14°C y máximas de 18°C.

Tan sólo a partir del 9 de julio, en que las temperaturas exteriores empiezan un marcado y progresivo ascenso, las temperaturas interiores de las aulas alcanzan los 19°C y suben gradualmente hasta alcanzar un máximo de 26°C el 14 de julio a las 16hs. Los picos de temperatura interiores se registran con un retraso de 3,5 a 5 hs. con respecto a los exteriores (que ocurren a las 15,00 hs. aproximadamente).

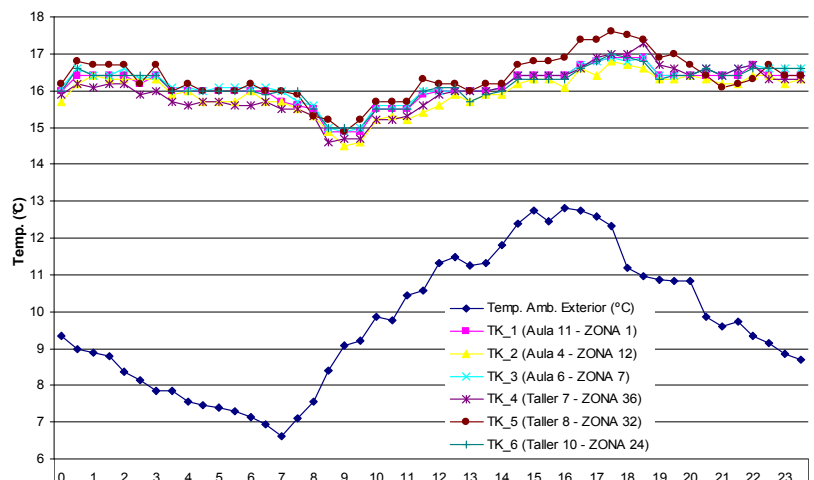
Figura 14: Evolución de temperatura interior en 6 aulas del edificio de la FAU, para el día 04/07/2011.

De los locales monitoreados, el *Aula 4* (sector antiguo), que además de la cubierta presenta sólo la cara NE al exterior (además protegida por galería, por lo que solo recibe irradiación solar directa parcialmente, entre las 8 y 10hs.), presenta en general las temperaturas más bajas con respecto a los otros locales, durante las 24 hs.

El *Taller 7* (último piso, bloque nuevo) también presenta temperaturas más bajas que el resto, pero solamente en horas de la madrugada, situación que se revierte a partir de las 9 hs. aproximadamente, en que recibe asoleamiento directo durante toda la mañana y buena parte de la tarde, por presentar uno de los lados mayores al NE y un lado menor al NO. En este *Taller 7* se relevó el mayor porcentaje de ventanas abiertas durante horas nocturnas.

El *Taller 8* (último piso, bloque nuevo), al NO y SO, registra las temperaturas más altas de la serie monitoreada, seguido por el *Aula 6* (sector antiguo), el *Aula 11* y el *Taller 10* (PB y 1º piso, respectivamente, del bloque nuevo).

Hay que destacar que estos 3 locales, *Talleres 8, 10 y 11*, se hallan en columnados, variando solamente su grado de exposición al exterior por tratarse de último piso, 1º piso y planta baja, respectivamente, resultando el *Taller 8* (último piso) el más expuesto y el que mayor porcentaje de irradiación solar directa recibe durante el día, y el *Aula 11*, en PB, el que menor irradiación directa recibe.
