EVALUACIÓN ENERGÉTICA DE UN SECADERO DE ESPECIES AROMÁTICAS LOCALIZADO EN LA PROVINCIA DE SALTA.

RESUMEN: Se presentan los resultados obtenidos de una evaluación energética realizada a un secadero de especies aromáticas localizado en la provincia de Salta de intercambio de calor del secadero. A partir de los resultados alcanzados se definen una serie de recomendaciones para lograr un aprovechamiento óptimo del dispositivo y ahorro en el consumo de combustible: aprovechar parte de la temperatura de los gases de combustión, incorporar aislación en los hornos quemadores, mejorar la gestión en la apertura y cierre de las ventanillas de ingreso y salida de aire, incorporar automatización para el manejo de los ventiladores forzadores de flujo, también se sugiere la adición de un sistema de precalentamiento del aire seco que ingresa al secadero.

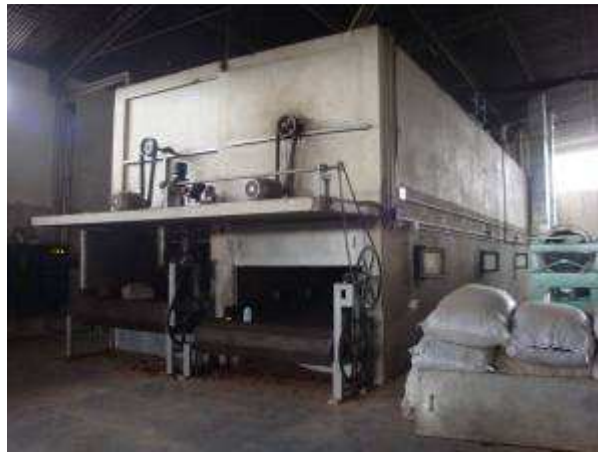
La presente auditoría fue llevada a cabo en un secadero de especies aromáticas ubicado en la localidad de Guachipas de la provincia de Salta. Dicho secadero, construido en mampostería, fue inicialmente diseñado para efectuar el proceso de deshidratación de productos agrícolas de manera continua, contando para ello con un sistema de cintas transportadora. Con veinte metros de largo, se encuentra dividido en dos cámaras en sentido transversal. Cada cámara posee 2m de ancho.

Figura 1 – Vista del secadero desde la zona de descarga de los productos deshidratados.

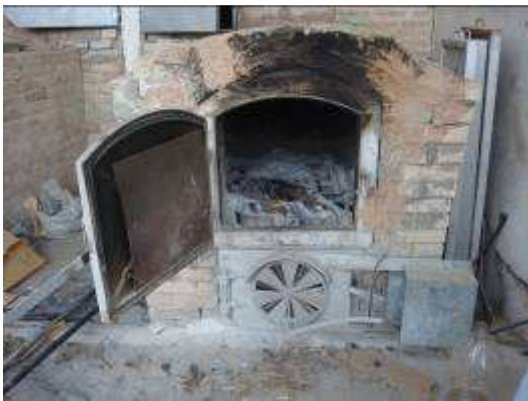
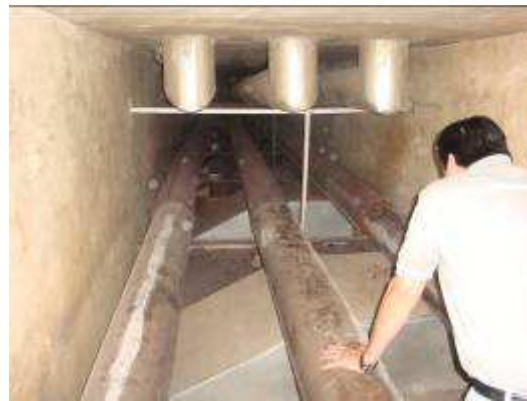
La fuente de calor está compuesta por quemadores de leña (uno para cada cámara), los cuales se hallan ubicados en la parte posterior del secadero. Conectados a cada quemador pueden verse una serie de caños (3 tres) cuyo diámetro es del orden de 0.3m, que conducen los gases provenientes de la combustión, recorriendo por la parte superior, el largo de las cámaras. Estos caños retornan y se dirigen hacia el exterior en proximidades del mencionado quemador. Dichos caños presentan aletas, para mejorar el proceso de intercambio de calor.

Figura 2 - Quemador del secadero (izquierda), caños de conducción de gases de combustión (derecha).

1. En primera instancia, el monitoreo permitió detectar las altas temperaturas de los gases de combustión que son enviados al exterior. Esto destaca la posibilidad de aprovechar térmicamente los mencionados valores. Se propone entonces el aprovechamiento de los mismos mediante la construcción de un sistema de intercambio que posibilite ingresar a la cámara de secado aire seco precalentado. Se considera a esta mejora como de gran repercusión en el consumo de combustible; principalmente si se analiza el hecho de que con una elevación de 15°C del aire de ingreso, con respecto a la temperatura ambiente, se estaría alcanzando aproximadamente la mitad de la temperatura de la cámara en funcionamiento. Se analiza también que esta situación puede representar dificultades en el flujo de los gases de combustión, ante lo cual se considera necesario la incorporación de mecanismos para el forzado del mencionado flujo.

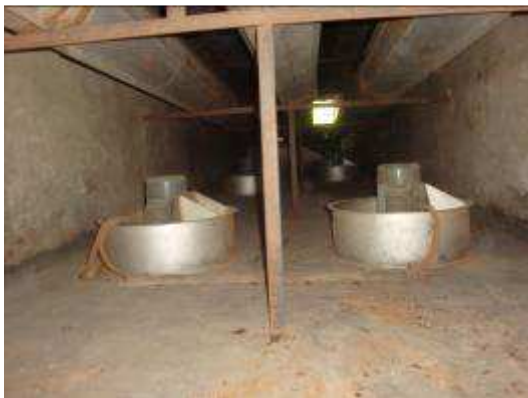
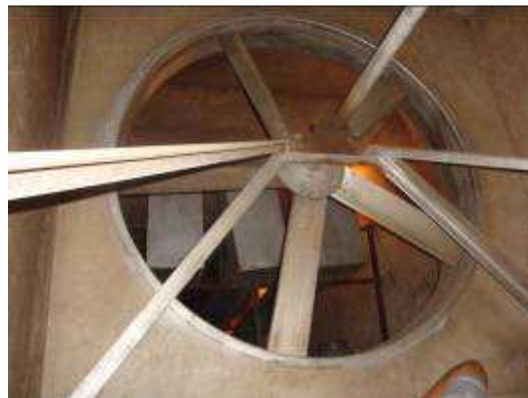
Como mecanismo para forzar el flujo de aire, y por consiguiente los procesos de transferencia de calor entre los caños y el producto, cuenta con 8 (ocho) ventiladores axiales. Ubicados debajo de los intercambiadores, estos ventiladores dirigen el flujo de aire hacia la cinta cargada con el producto a secar. Cada uno posee una potencia de 1.5 HP y son accionados de manera individual. Por otro lado, en proximidades a la puerta de descarga, posee un ventilador adicional de 20 HP que remueve el flujo en dirección contraria a la de avance de la cinta.

Figura 3 - Ventiladores de 1,5HP (izquierda), ventilador axial de 20 HP (derecha).

4. Se considera como sobredimensionado al sistema de ventiladores, para este punto la recomendación se halla orientada a una mejora en los sistemas de control de prendido y apagado, y eventualmente de velocidad de motor. Accionar primeramente los ventiladores encargados de la recirculación interna para alcanzar un valor de humedad próximo a la saturación, y luego de esto accionar los ventiladores encargados de remover el aire saturado al exterior y permitir el ingreso de aire fresco. Para ello también tendría que lograrse un mejor sistema de cierre de las

aberturas que permiten tanto el ingreso como la salida de aire del horno. Esto permitiría lograr un valor óptimo de flujo, aumentando la eficiencia del sistema y reduciendo el consumo de electricidad.

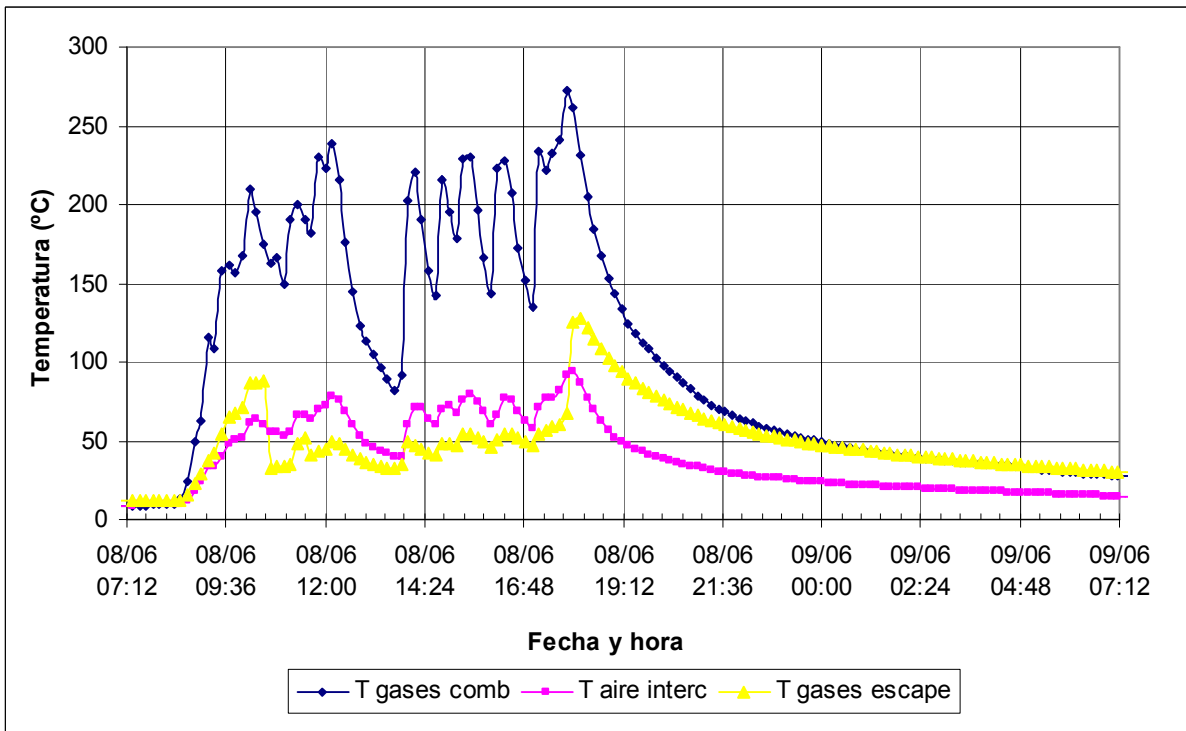
Figura 10 - Temperatura de flujo de aire en la cámara de intercambio de calor, y de gases de combustión.

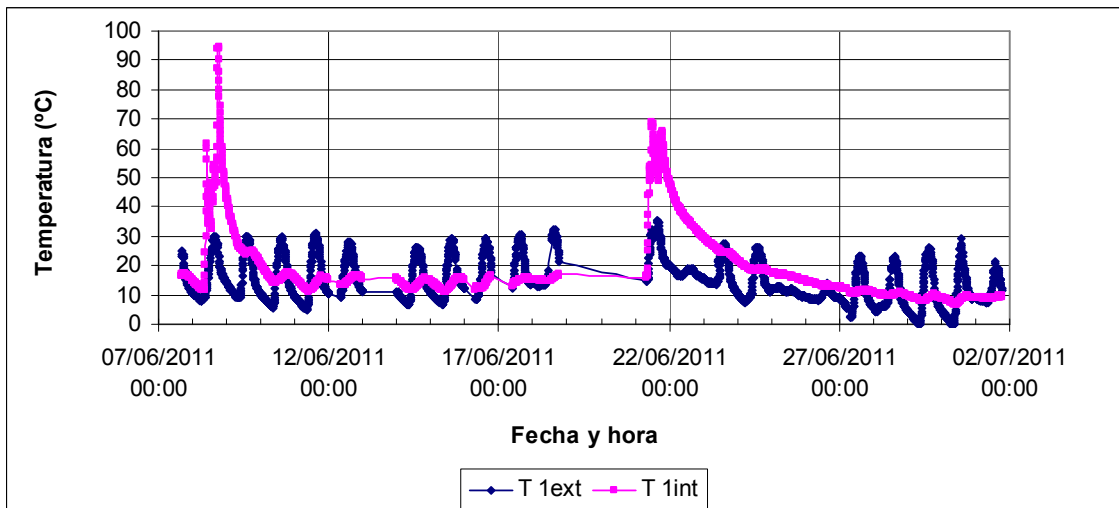
En lo que se refiere a la loza de la cámara de intercambio, los valores registrados son congruentes con un adecuado desarrollo de flujo en su interior, ante la homogeneidad de las temperaturas. Por otro lado, se considera la existencia de pérdidas térmicas hacia el exterior, aunque las mismas aparentan ser de baja magnitud (Figura 10, Figura 11 y Figura 12). Se aprecia gran influencia en los valores correspondientes a las caras externas de las temperaturas dadas por los ciclos día – noche, más que por la temperatura en el interior del secadero.

Figura 11 - Temperatura de loza, lado interno de la cámara de secado y lado externo. Posición 1

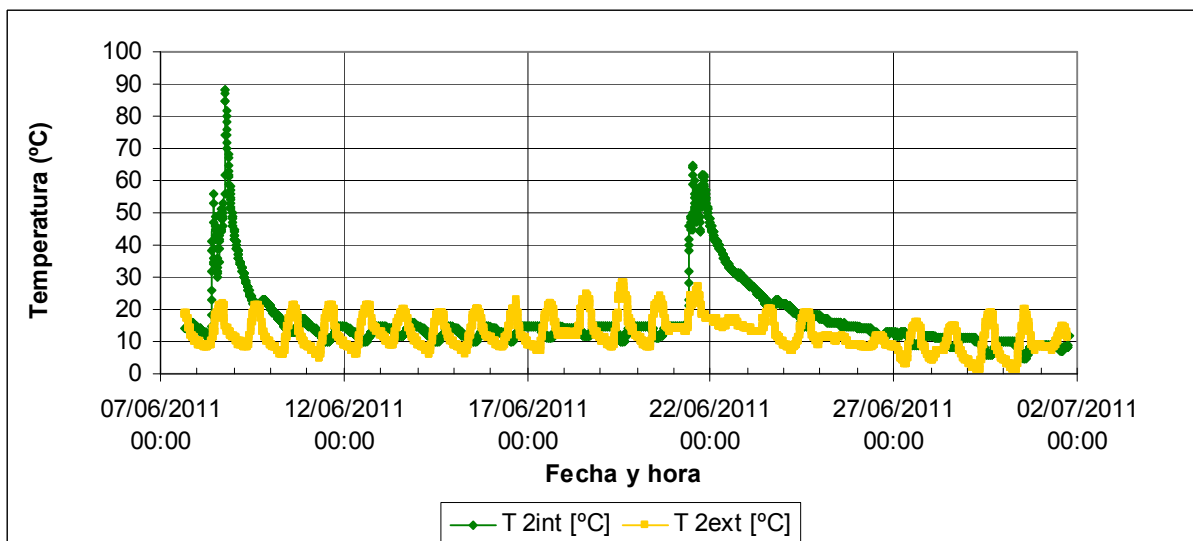
Figura 12 - Temperatura de loza, lado interno de la cámara de secado y lado externo. Posición 2

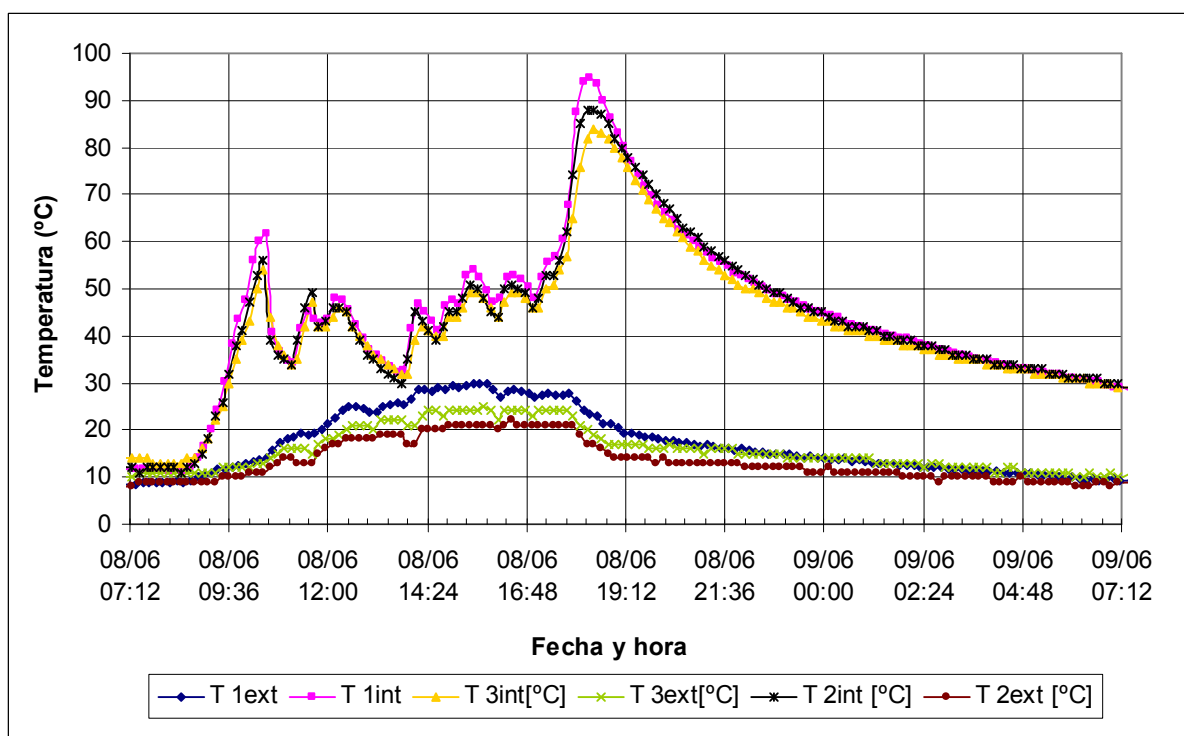
Figura 14 – Temperaturas registradas en las caras internas y externas de la loza, en tres ubicaciones longitudinales.
