INNOVACIÓN TECNOLÓGICA EN OBRAS HISTÓRICAS

Propuesta de intervención y rehabilitación del Parador Ariston.

Restauración de la estructura de hormigón armado.

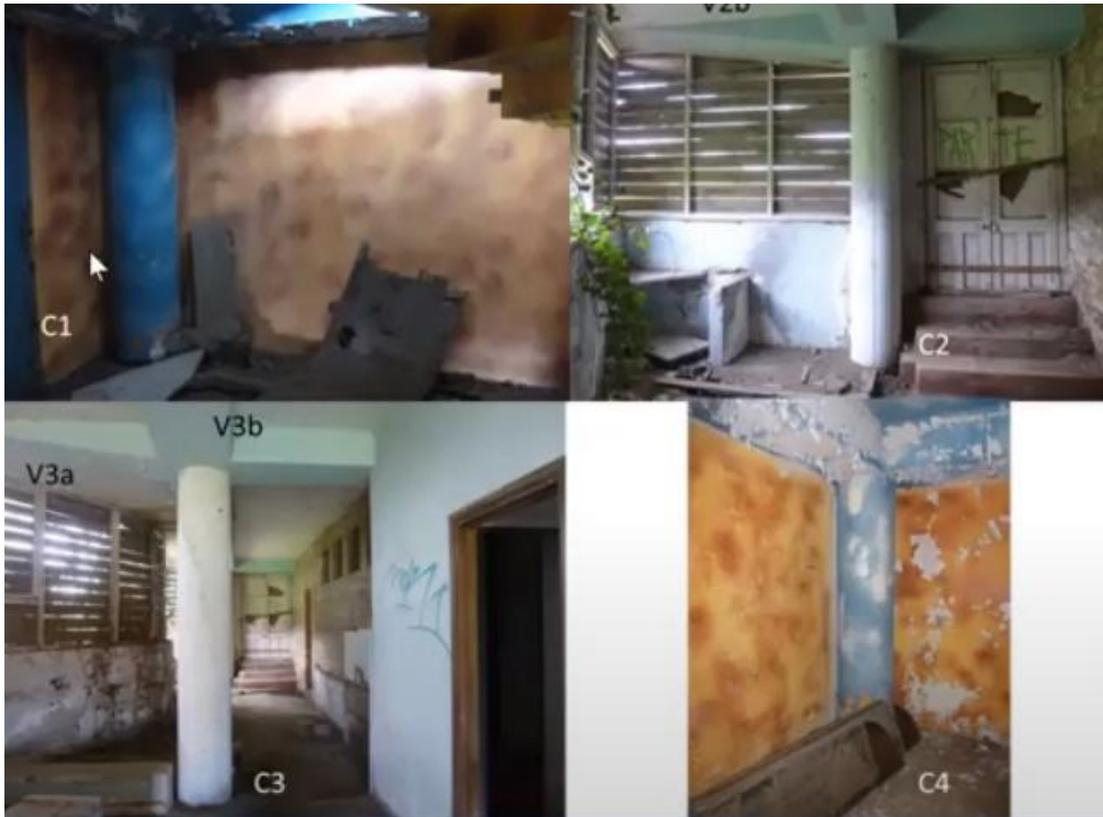
Columnas Planta Baja. Fuente: María Beatriz Valcarce, investigadora del CONICET

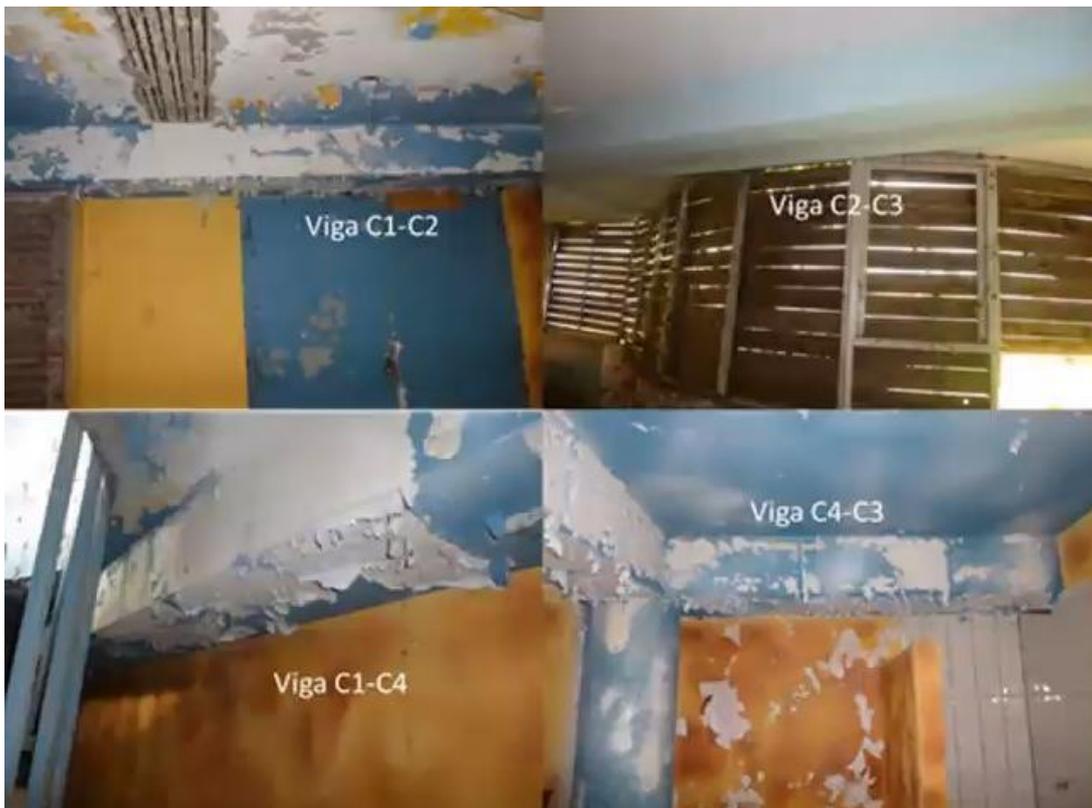
Vigas Planta Baja. Fuente: María Beatriz Valcarce, investigadora del CONICET

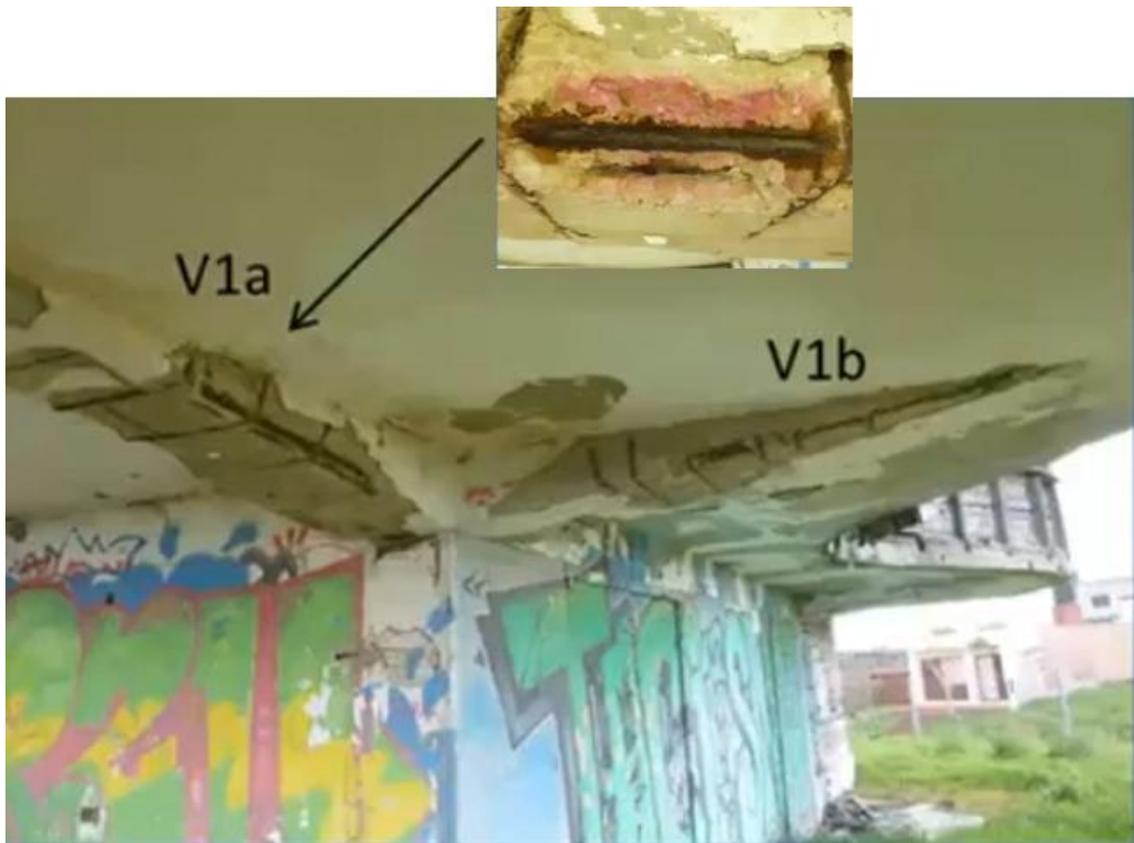
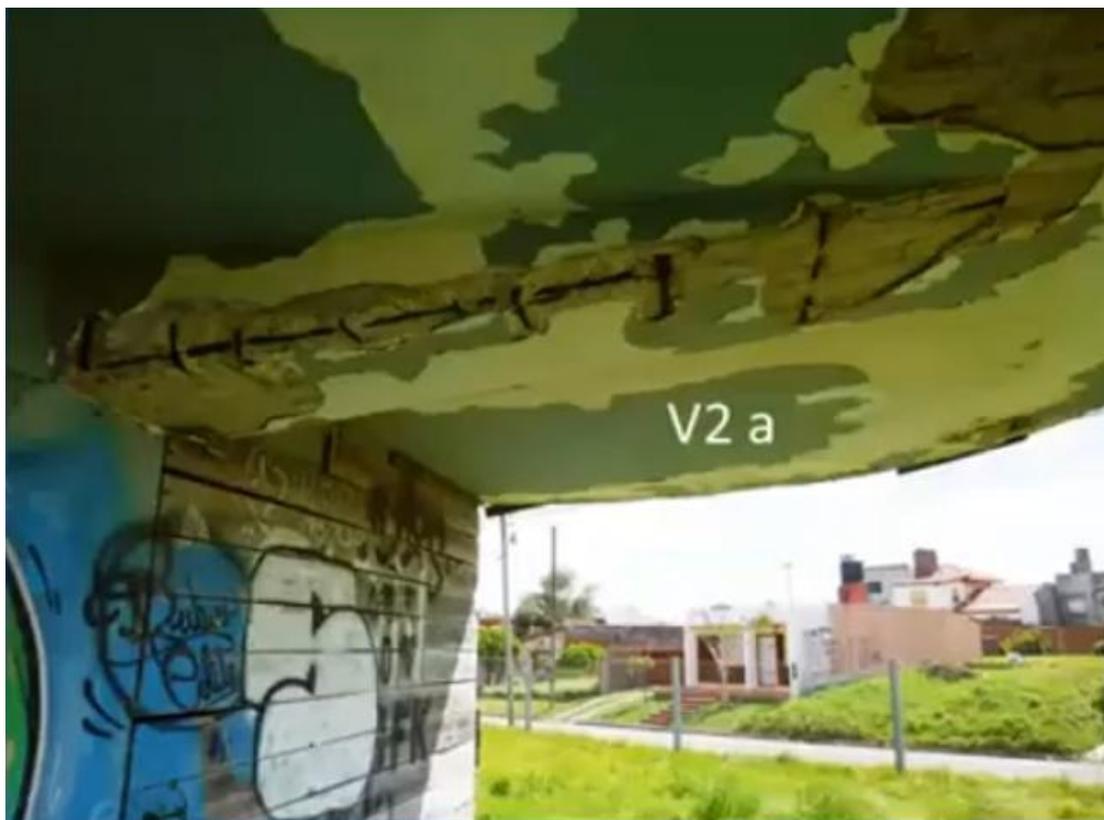
Vigas en Voladizo. Fuente: María Beatriz Valcarce, investigadora del CONICET

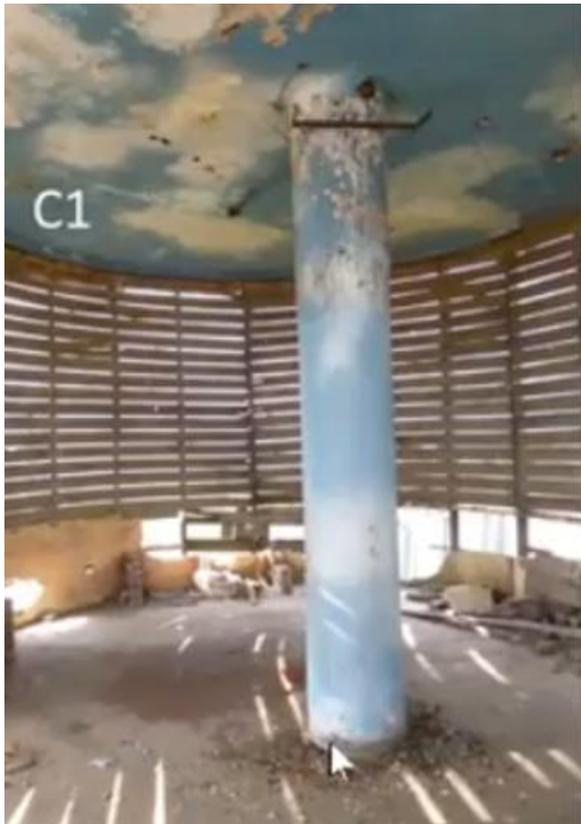
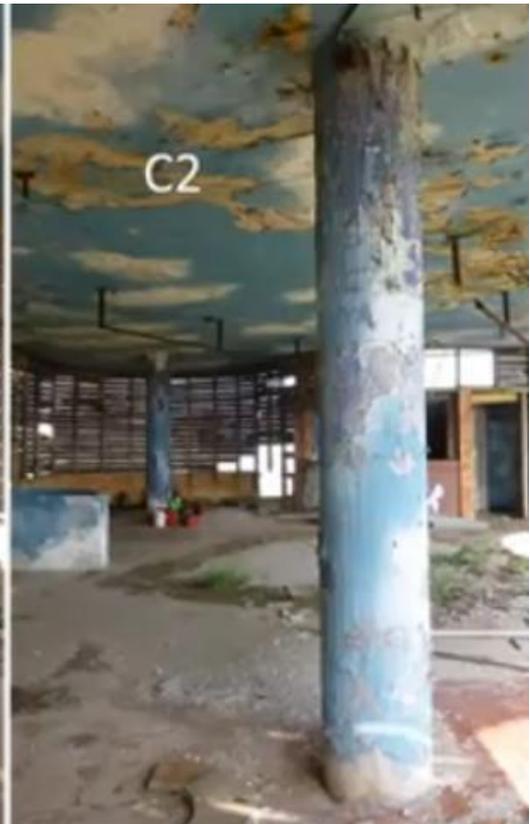
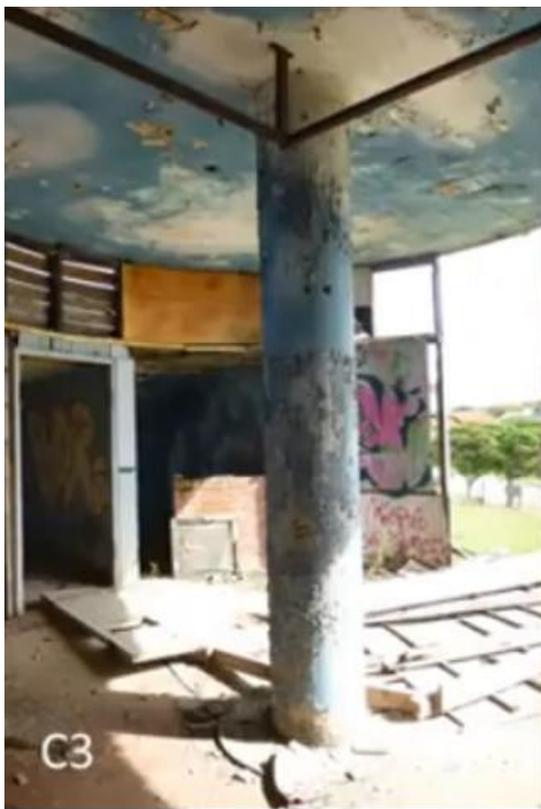
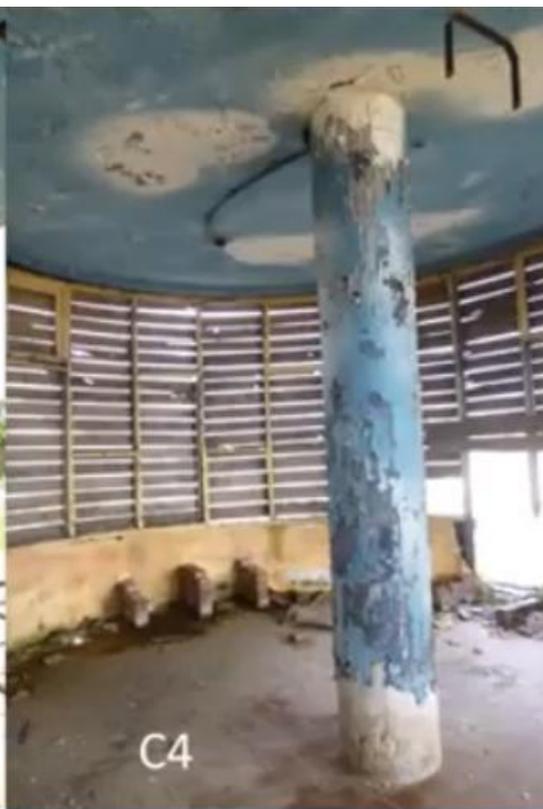
Columnas Planta Alta. Fuente: María Beatriz Valcarce, investigadora del CONICET

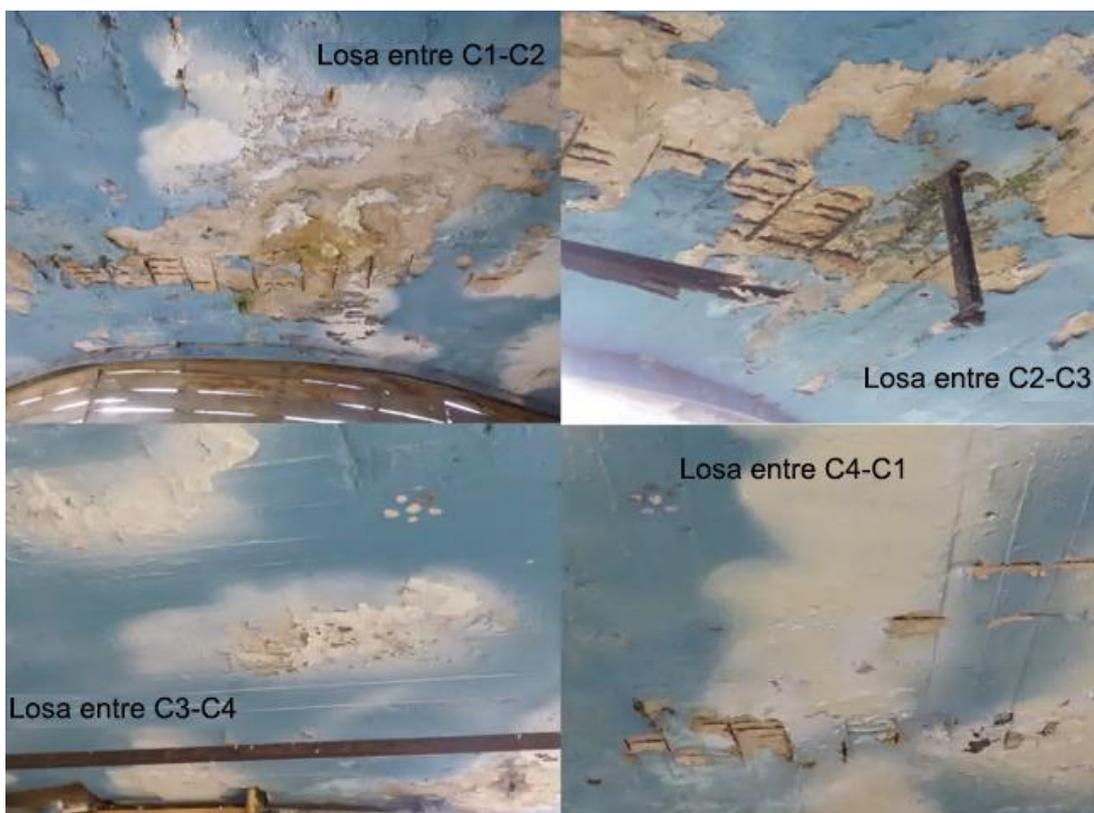
Losas Planta Alta. Fuente: María Beatriz Valcarce, investigadora del CONICET

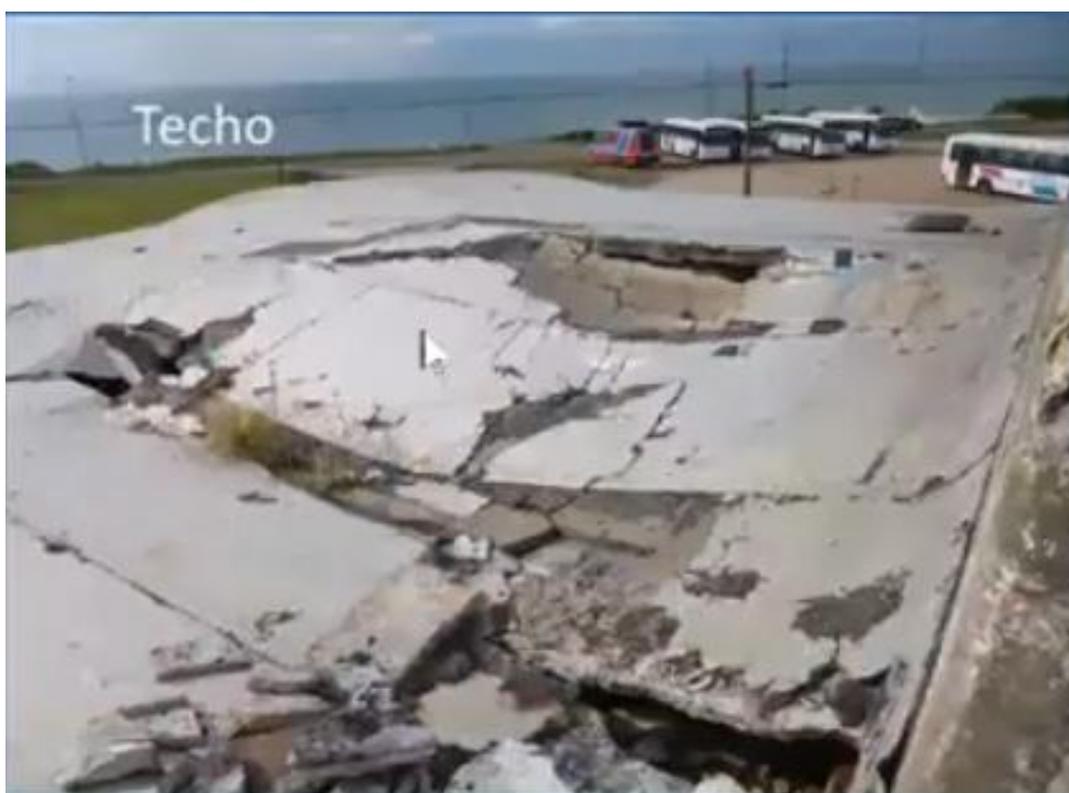
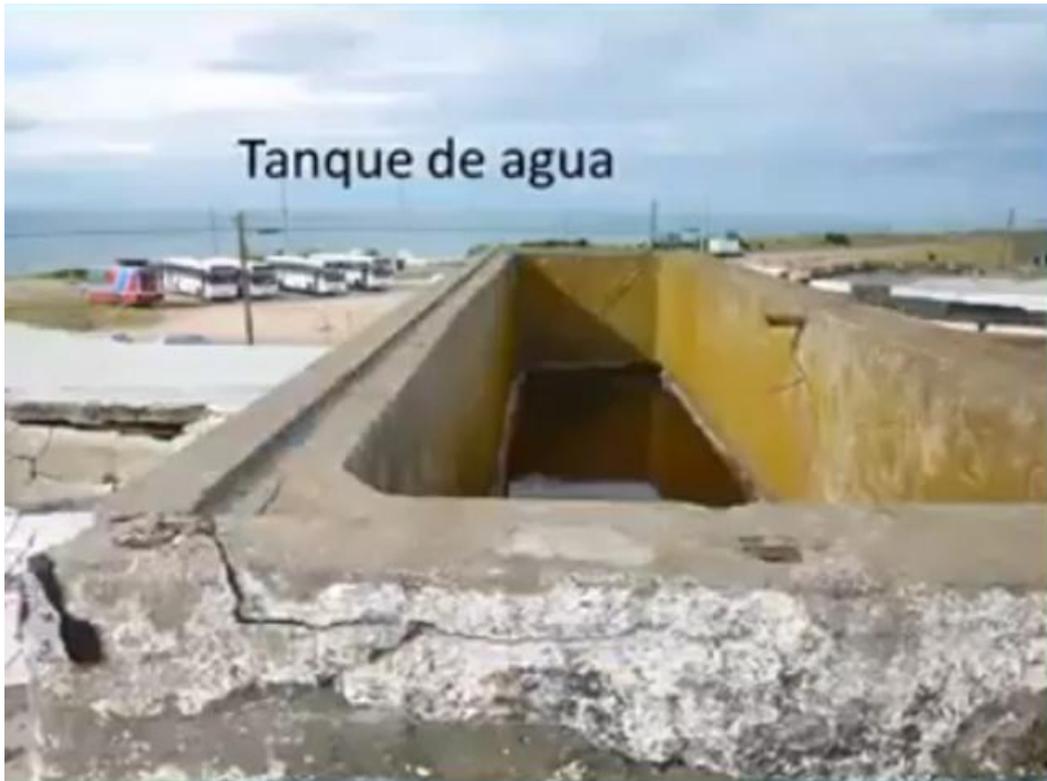
Cubierta y Tanque de agua. Fuente: María Beatriz Valcarce, investigadora del CONICET
