Aproximaciones al estudio de los procesos de deterioro sobre el arte rupestre, las estructuras líticas y las piedras paradas del sistema serrano de Ventania

María Cecilia Panizza*, Patricia S. Guiamet**, Fernando Oliva* y María Gimena Devoto***

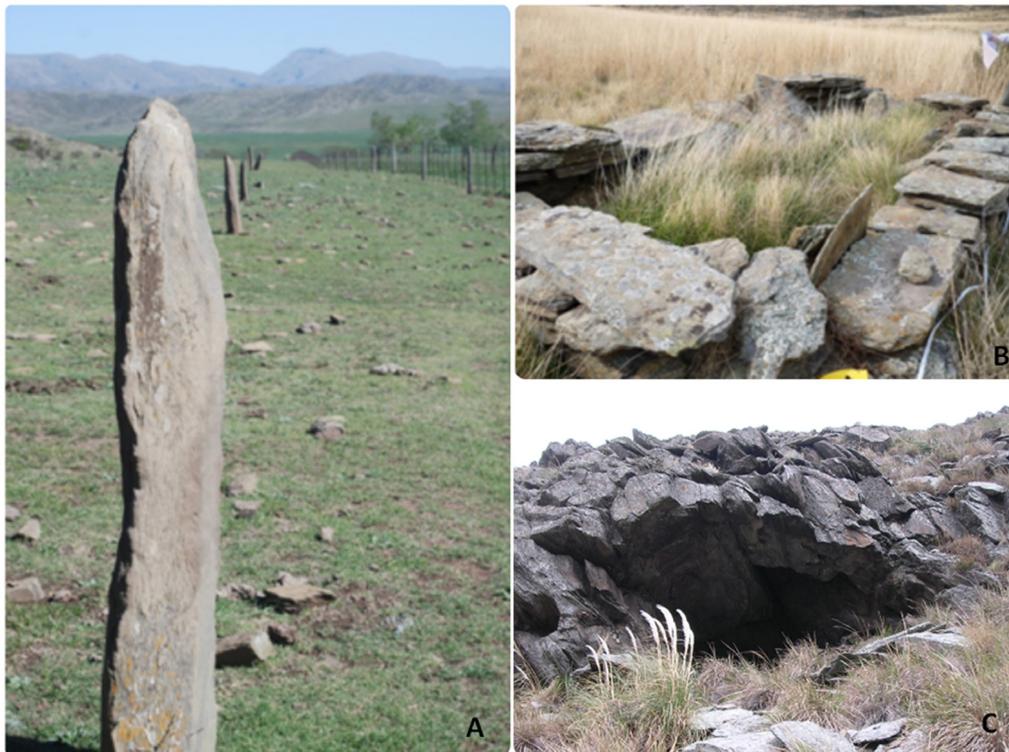
Figura 2. Ejemplos de los tres tipos de registro arqueológico monumental de Ventania abordados en este trabajo. A: Piedras paradas alineadas en La Bonanza sitio 7. B: Estructura lítica en La Bonanza sitio 10. C: Representaciones rupestres en Parque Tornquist Cueva 1.

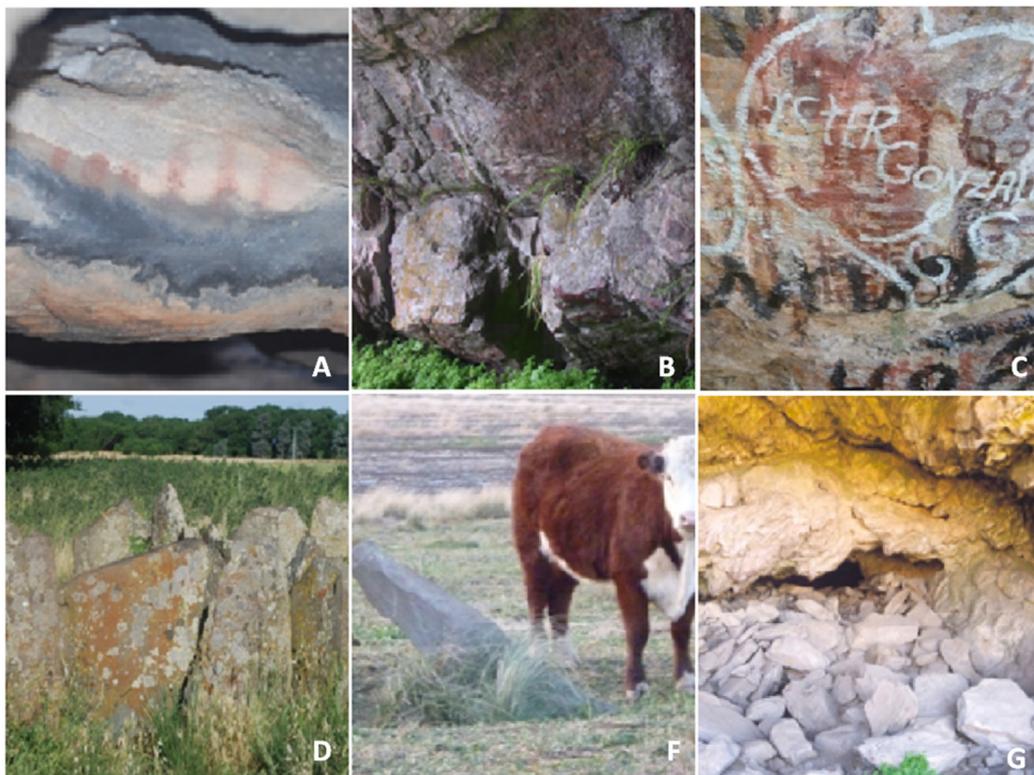
Figura 3. Algunos procesos y agentes de deterioro que se observaron en los sitios analizados. A: Presencia de infiltración de agua, en conjunto con óxidos de manganeso y hierro en Santa Marta sitio 4. B: Crecimiento de helechos, musgos y líquenes en la Cueva del Toro. C: Múltiples graffiti sobre una de las pinturas rupestres en la Gruta de los Espíritus. D: Óxido de hierro sobre las superficies rocosas de la estructura de Arroyo Toro Muerto sitio 1. E: El ganado afecta la estabilidad de las piedras paradas por el hábito de frotarse contra las mismas, como se observa en la localidad arqueológica de La Bonanza. F: Estructura lítica desarticulada por acción antrópica en la cueva La Sofía 2. G: Estructura lítica desarticulada por acción antrópica en la cueva La Sofía 2.

Otros casos de interacción entre diversos agentes que ocasionan el deterioro del registro arqueológico monumental son la presencia de ganado (vacuno, ovino, equino, entre otros) y de vegetación alóctona al área de estudio, que fue y es causada indirectamente por el hombre, a partir del descubrimiento y colonización de esta zona por poblaciones de origen europeo. Algunos de los procesos mencionados se pueden observar en la Figura 3.

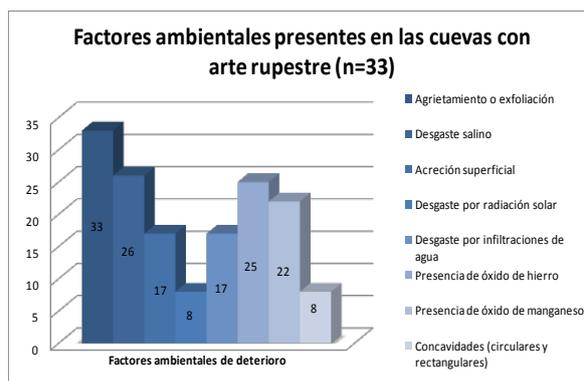
Figura 4. Gráfico que representa la presencia de los factores ambientales en la alteración de cuevas y aleros con representaciones rupestres de Ventania.

A partir de los registros realizados (Figura 4) se encontró que la totalidad de las cuevas se hallan afectadas por procesos de agrietamiento y exfoliación de la roca. El desgaste salino se encuentra presente en el 79% de los sitios, mientras que el 51% presenta acreción superficial de cristales. El desgaste por infiltraciones de agua se observa también en un 51% de las superficies rocosas de los sitios, de las cuales en el 41% de las mismas la infiltración de agua se encuentra sobre las pinturas (el 59% en otros lugares de la cueva). En el 75% de las cuevas hay presencia de óxido de hierro y en el 66% óxido de manganeso. Los procesos de erosión de la roca también se visualizan en la presencia de concavidades en la roca, las cuales se presentan en un 24% de los casos.

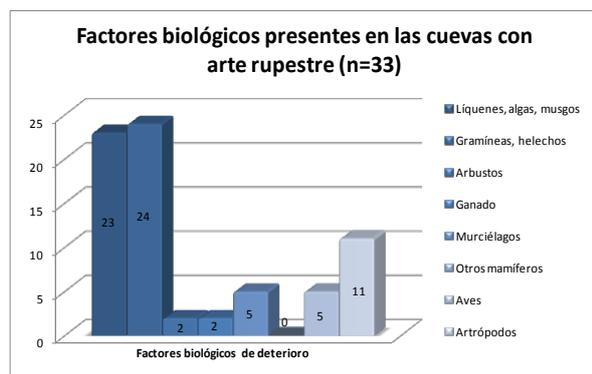
Figura 5. Gráfico que muestra los factores biológicos intervinientes en el deterioro de cuevas y aleros con representaciones rupestres en Ventania.

Mediante los estudios efectuados sobre los agentes biológicos que afectan a las cuevas con pinturas (Figura 5), se observa la presencia de gramíneas y helechos en el 72% de las mismas. Los líquenes, algas y musgos también aparecen en numerosos casos (69%) resultando perjudiciales para el basamento rocoso y para las representaciones rupestres. De éstos, en la mayoría de los sitios (83%) estos agentes biológicos no se encuentran cubriendo las manifestaciones plásticas, sólo en un 17% cubren parcialmente las pinturas. Los arbustos, aunque en pocos casos (6%), también contribuyen al deterioro en las cuevas. La presencia de ganado, se pudo observar por lo menos en dos situaciones (6%). La presencia de murciélagos y aves se manifestó en un 15% de los sitios, detectándolas por la presencia directa de los mismos, el guano o los nidos de las aves. También se registraron artrópodos en un 33% de los lugares relevados, que aunque tienen efectos a largo plazo y no son tan nocivos como otros agentes, contribuyen al deterioro del substrato rocoso de las cuevas.

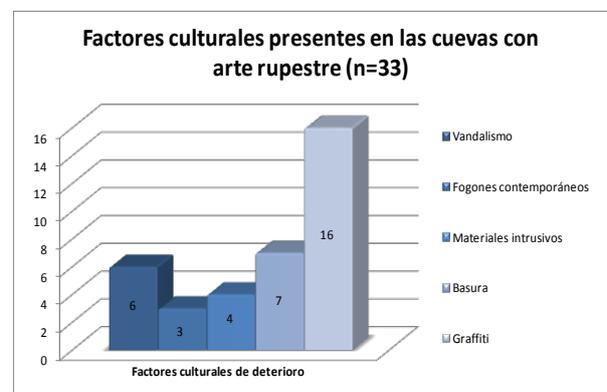
Figura 6. Gráfico que indica las distintas causas de deterioro cultural documentadas en las cuevas y aleros con representaciones rupestres en Ventania.

Con respecto al deterioro cultural (Figura 6), los relevamientos dieron como resultado que prácticamente la mitad de las cuevas con arte rupestre fueron afectadas por la mano del hombre (48%). En el 48% de los sitios se encuentran *graffiti*, mientras que un 18% fue alterado como producto de acciones vandálicas, entre las cuales pueden mencionarse las extracciones de fragmentos de soporte rocoso con pintura rupestre. En el 21% de los sitios se registraron elementos actuales descartados como basura, en el 12% de las cuevas se documentaron diversos materiales intrusivos, tales como productos alimenticios, elementos simbólicos como una virgen, velas, entre otros; y finalmente en el 9% de los casos se observaron fogones contemporáneos.

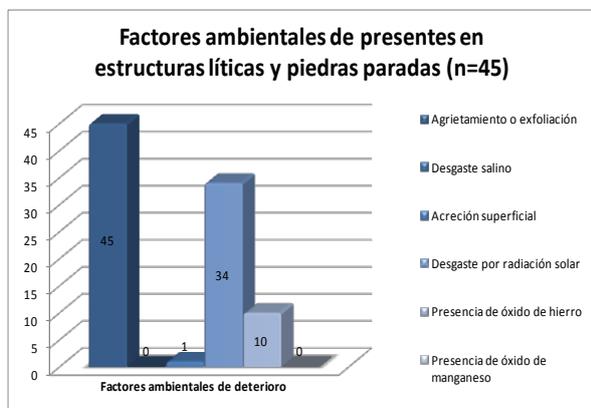
Figura 7. Gráfico donde se expone los tipos de factores ambientales afectando las estructuras líticas y piedras paradas del área de estudio.

Al igual que lo que ocurre con las cuevas, en las estructuras y piedras paradas (Figura 7) también se producen procesos de agrietamiento y exfoliación de la roca en el total de los sitios analizados (100%). Salvo los sitios que están en las cuevas o aquellos que se encuentran bajo la sombra de los árboles, los demás se encuentran sometidos a un desgaste por radiación solar, alcanzando el 75% del número total. El 22% de los casos exhibe óxido de hierro y, a diferencia de las cuevas con arte, no se encuentran estructuras y piedras paradas con óxido de manganeso. Sólo el 2% de los sitios presenta acreción superficial de cristales.

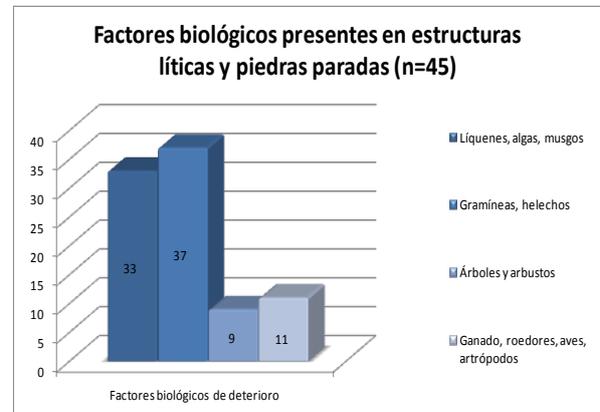
Figura 8. Gráfico que representa la distribución de los agentes biológicos que inciden en las estructuras líticas y piedras paradas de Ventania.

Las gramíneas, presentes en un 82% de los sitios (Figura 8), son uno de los principales factores biológicos que afectan a este tipo de espacios, ya que algunos quedan casi totalmente tapados por las mismas y se imposibilita la visibilidad del sitio. Otro factor importante de deterioro son los líquenes (73%) que se hallan afectando parcial o totalmente la superficie rocosa. Los árboles y arbustos también influyen en la visibilidad y el estado de conservación de las estructuras y piedras paradas. Los mismos se encuentran presentes en un 20% de los sitios, las ramas y troncos caídos son los causantes del derrumbe de algunos sitios. Este factor se relaciona indirectamente con el deterioro causado por el hombre ya que hay especies de árboles que son alóctonas y son las causantes de tal destrucción. Por último, la fauna de la zona también afecta a la conservación del registro arqueológico en un 24% de los casos que hemos podido observar. En menor medida, los artrópodos y aves, con sus excrementos, pueden alterar la composición química de la roca, pero son los roedores y el ganado los que afectan especialmente este tipo de sitios. Las vacas y los caballos se apoyan y se frotan contra las piedras paradas y estructuras líticas, en tanto los roedores realizan numerosos pozos en el sedimento, alterando la integridad del sitio.

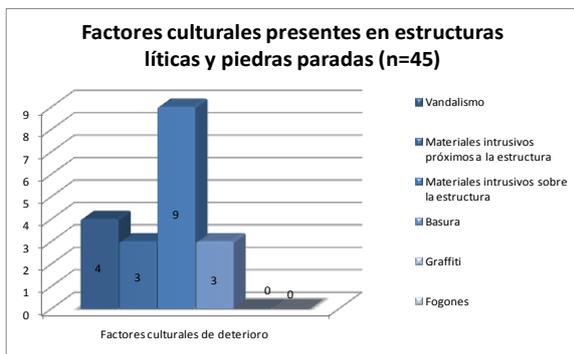
Figura 9. Gráfico que presenta las diversas formas de deterioro cultural registrado en las estructuras líticas y piedras paradas relevantes.

En este tipo de sitios monumentales, la actividad antrópica directa causante del deterioro (Figura 9) es menor que en los sitios con pinturas rupestres (35%). La causa que se repite mayor cantidad de veces (20%) es la presencia de materiales intrusivos sobre la estructura como por ejemplo alambre enroscado en la estructura o piedra parada). En el 6% de los sitios se encuentran materiales intrusivos próximos al registro arqueológico material como por ejemplo un alambro

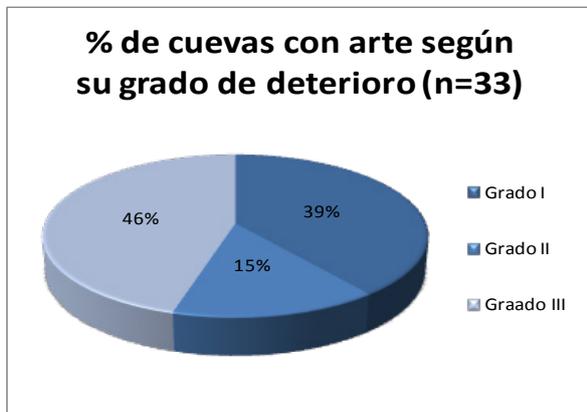
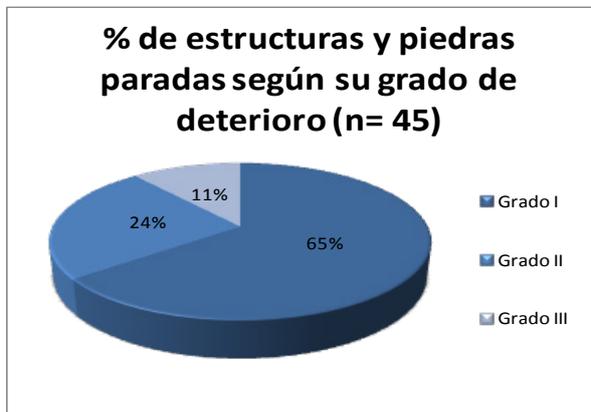
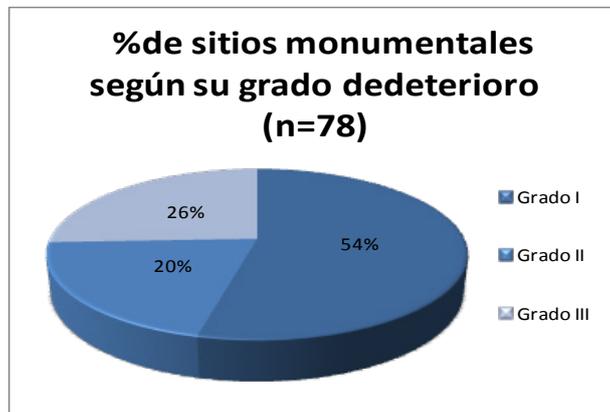
Figura 10. Gráficos de los grados de deterioro establecidos para los sitios con registro arqueológico monumental.

De acuerdo a esta organización (Figura 10), se encontró que el 53,8% de los sitios presenta un Grado I, el 20,5% un Grado II y el 25,6% un Grado III, es decir, un alto grado de deterioro. Si comparamos los dos tipos de sitios, se puede observar que la mayor parte de los casos que presentan Grado III (45,45 %) corresponde a cuevas y aleros con pinturas, mientras que en las estructuras y piedras paradas el número es considerablemente menor (11,11%). La situación se invierte para el Grado I, en las cuevas con arte rupestre el número de sitios que tienen dicho grado es menor (39,3%) que en las estructuras y piedras paradas (64,4%). Finalmente, el Grado II se observa mayormente en éstas últimas (24,44%) pero la diferencia con las cuevas es menor que en los casos anteriores (15,15%).
