XXIV° Congreso Nacional del Agua 2013

ESTUDIO ECOHIDROLÓGICO DE LA CUENCA URBANA DE LA CAVA DE VILLA ITATÍ. QUILMES, PROVINCIA DE BUENOS AIRES

Enrique Angheben¹, Ramiro Sarandón², Nilda González³, Pablo Romanazzi¹

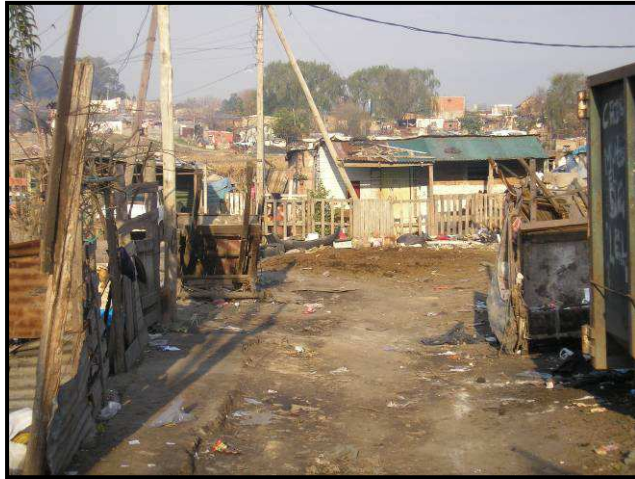
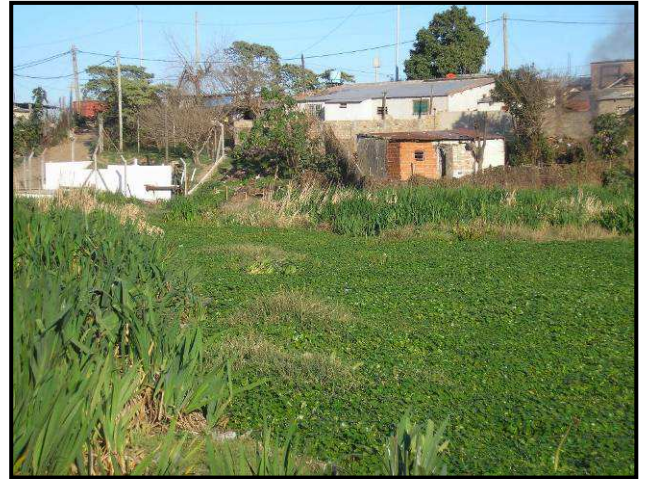
Fotos 1 y 2: Acceso a La Cava desde el Acceso Sudeste y Laguna de Fondo.

La cuenca hidrográfica a la que pertenece La Cava es la del arroyo Santo Domingo (Área=210 km²), formado por la confluencia de los arroyos San Francisco y Las Piedras, el cual tiene como destino final el Río de la Plata. El área de estudio queda comprendida dentro de la región hidrogeológica Noreste (NE) de la provincia de Buenos Aires (González, 2005). La principal característica que relaciona al sistema es la recarga que se produce por el movimiento de filtración vertical descendente. El clima de la región es del tipo templado – húmedo (Auge, 2004), con temperatura media anual del orden de los 17 °C (1901/1990). El sector denominado “La Cava” está enclavado dentro de Villa Itatí, siendo básicamente la urbanización de una excavación de préstamo de tosca. Esta zona comprende una superficie estimada de 15,8 ha y se caracteriza por sus construcciones precarias ubicadas sobre los taludes y fondo de la excavación, pasillos tortuosos, zanjas abiertas y carencia de los servicios públicos básicos. Por su propia característica (una hoya) confluyen en La Cava aguas de diferentes orígenes y calidades, las cuales permanecen o escurren lentamente en superficie. La parte baja está conformada por un cuerpo de agua tipo lagunar que recibe los efluentes superficiales (precipitación, aguas servidas, desagües pluviales) y subterráneos. En esta zona se encuentra instalada una estación de bombeo que permite mantener controlado su nivel de agua, constituyendo un humedal cubierto por vegetación palustre dominada por “Totoras” (género Typha) (Fotos 1 a 4).

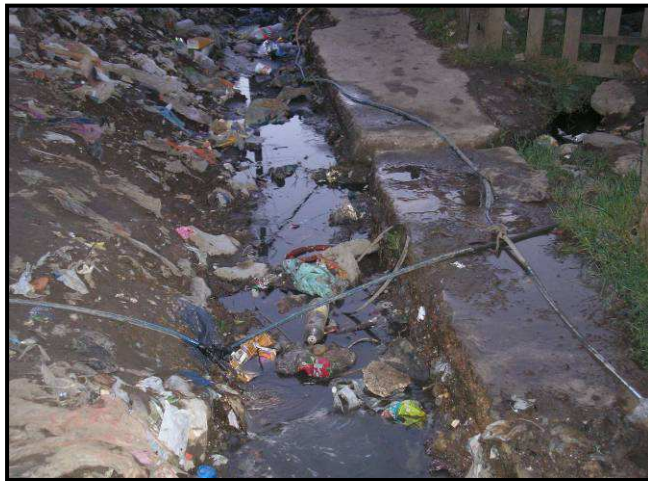
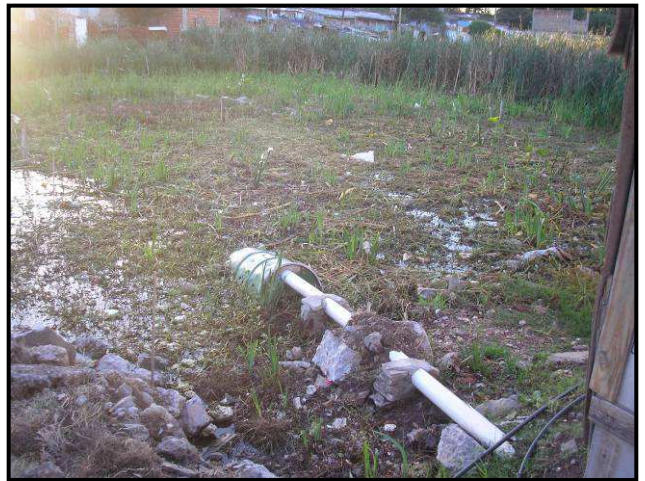
Fotos 3 y 4: Vista de las conexiones a la red de agua potable y descarga cloacal directa a la laguna

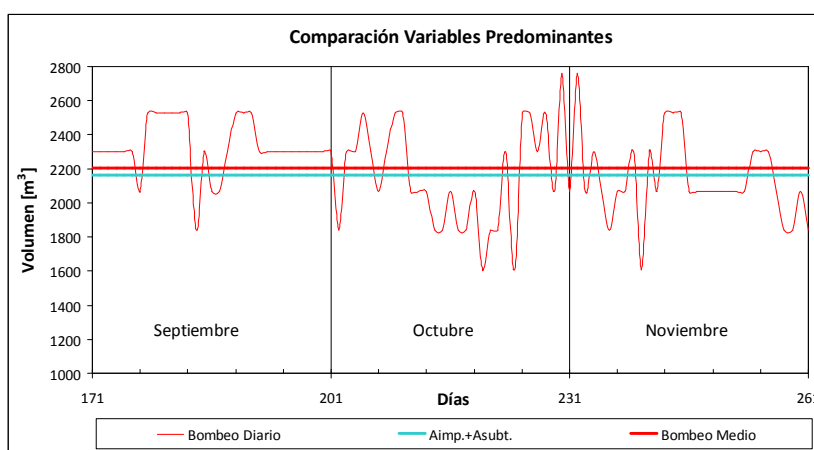
Figura 5: Balance hidrológico. Comparación Ai + As – Bombeo
