# ESTUDIO DE LA RELACIÓN AMENAZA, VULNERABILIDAD y RIESGO HÍDRICO EN CUENCAS URBANAS MARGINALES<sup>1</sup>

## Estudio de Caso: La Cava de Villa Itatí. Quilmes, Provincia de Buenos Aires. Argentina

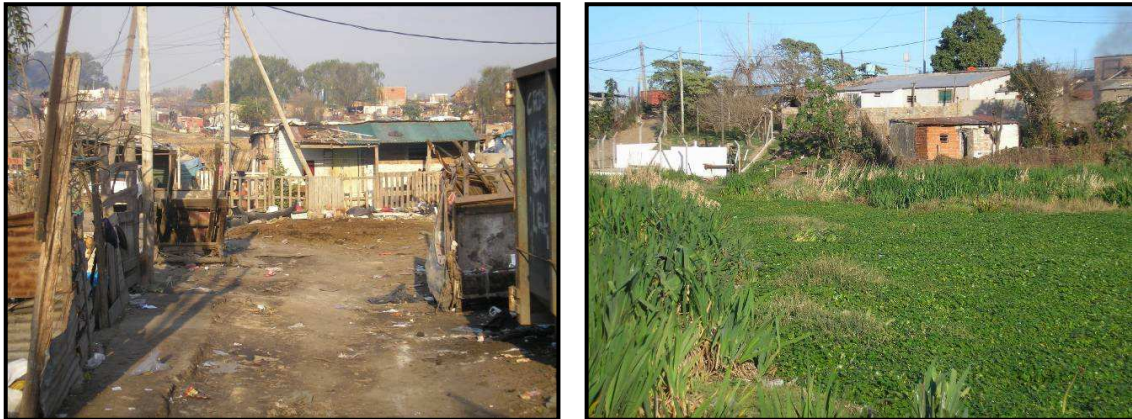
Fotos 1 y 2: Acceso a La Cava y Laguna de Fondo

La Cava comprende una superficie estimada de 15,8 ha., caracterizada por construcciones precarias ubicadas sobre los taludes y fondo de la excavación, pasillos tortuosos, zanjas abiertas y carencia de servicios públicos básicos (agua potable, cloacas, gas, luz y recolección de residuos). Por su propia característica de área baja, confluyen en La Cava aguas de diferentes orígenes y calidades, las cuales al no ser captadas por los sistemas adecuados permanecen o escurren lentamente por superficie. La parte baja está ocupada por un cuerpo de agua tipo lagunar, que recibe efluentes superficiales (precipitación, aguas servidas domiciliarias, desagües pluviales) y subterráneos (Fotos 1 a 4). En esta zona se encuentra

instalada una estación de bombeo que permite mantener controlado el nivel de la laguna, que constituye un humedal cubierto en su totalidad por vegetación palustre.
