Villa Adriana: gli edifici di spettacolo

Pilar León

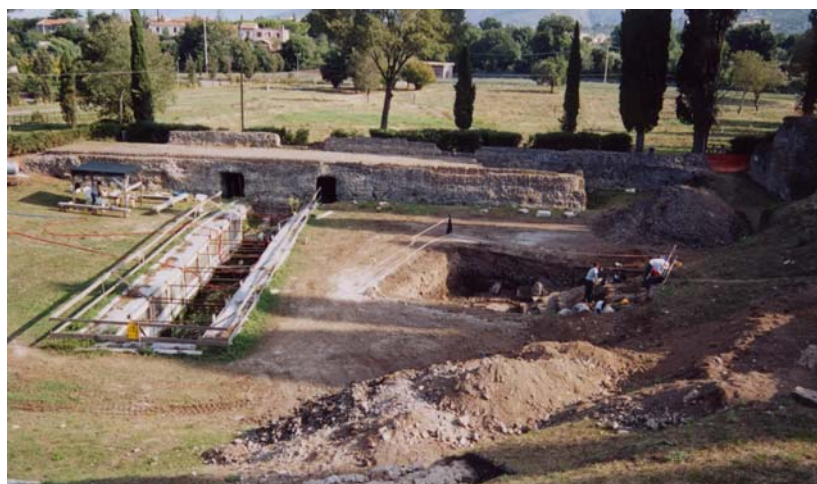
Fig. 1. Villa Adriana, Teatro Greco. Cavea.

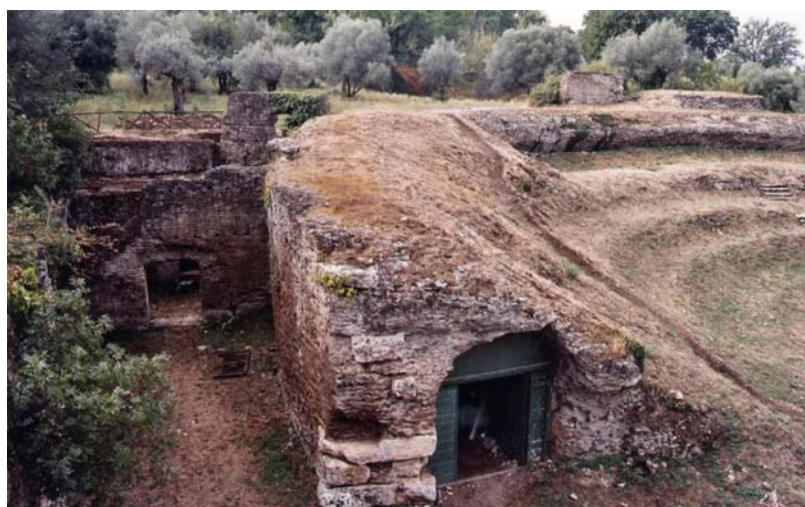
Fig. 2. Villa Adriana, Teatro Greco. Galeria-anular.

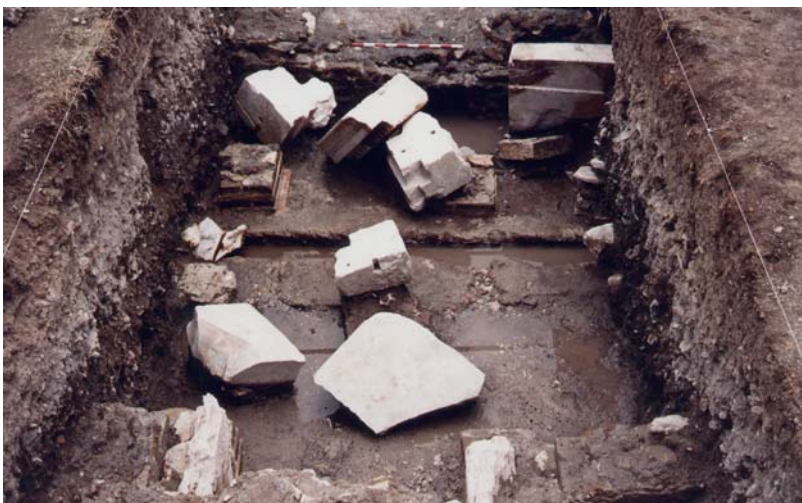
Fig. 3. Villa Adriana, Teatro Greco. Corte.

El proceso de excavación, dificultado por el hecho de encontrarse en la actualidad el nivel de la capa freática a unos 20 cm. por encima del suelo de la *orchestra*, ha proporcionado una secuencia estratigráfica de gran sencillez, que alcanza una potencia máxima de 2'5 m. en el nivel del pavimento de la *orchestra*. Esta estratigrafía consta de una primera capa superficial de más de 1'5 m. de potencia, conformada por vertidos de tierras procedentes de la propia *villa*, como se deduce de la gran cantidad de fragmentos marmóreos recuperados durante su excavación, y que debe estar en relación con el vertido de tierras provenientes de excavaciones antiguas efectuadas en otras zonas del conjunto, o bien, con vertidos vinculados a la desecación y acondicionamiento de la zona, que pudo producirse con la construcción del inmediato Casino Fede. Estos vertidos apoyan directamente sobre una capa de limos, formada durante un largo periodo de tiempo como consecuencia de la acumulación de agua
