Vimercate (MI). *Il sarcofago e le strutture murarie della chiesa di S. Stefano*

Laura Simone Zopfi

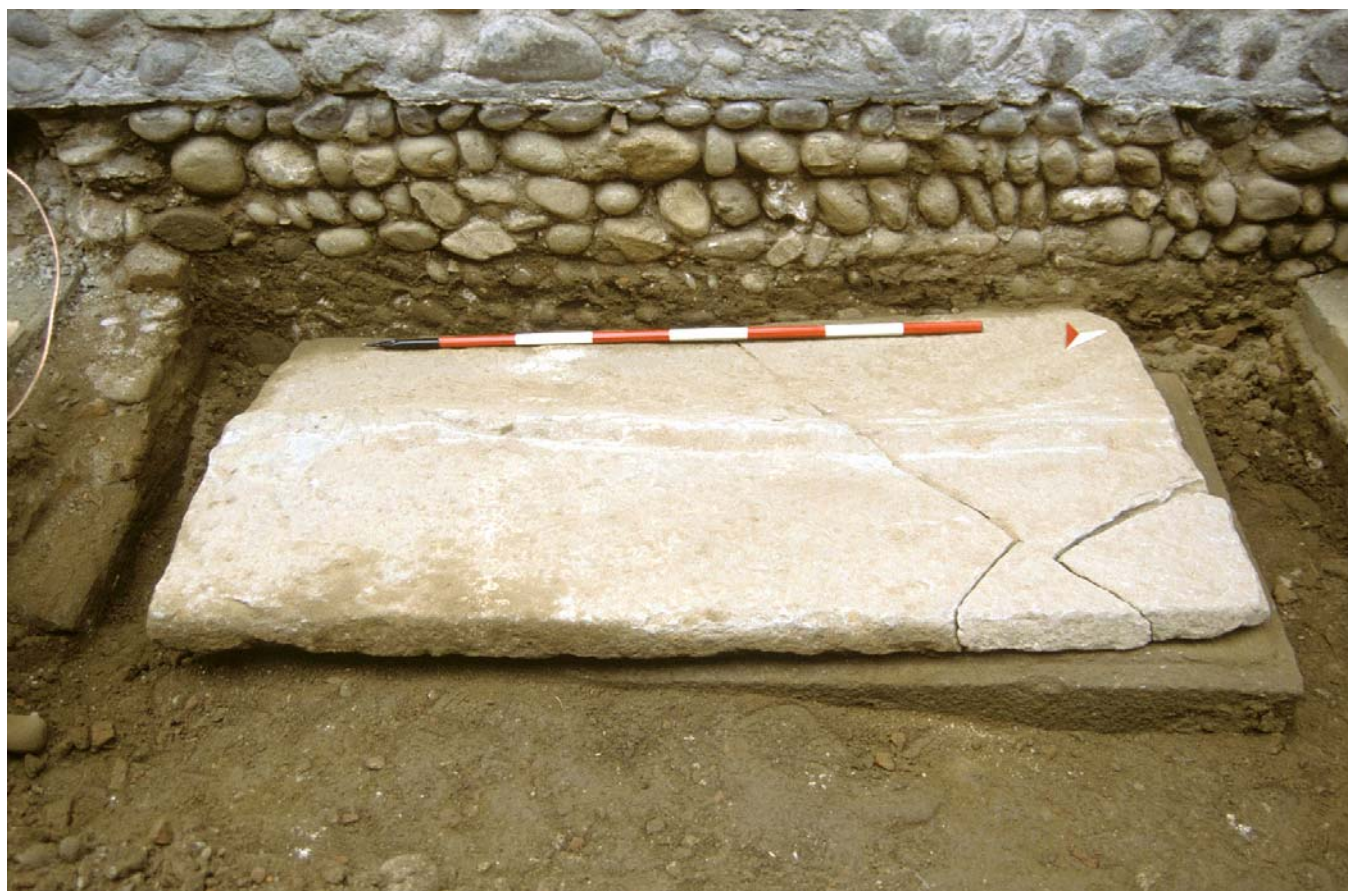
Nel mese di aprile 2003, durante i lavori di rifacimento della pavimentazione della piazza è venuto in luce, addossato al muro perimetrale nord della chiesa di S. Stefano, un sarcofago coperto da una lastra in pietra (fig. 1).

Fig. 1. Vimercate (MI). P.za S. Stefano, il sarcofago con la lastra di copertura.

Il sarcofago, in serizzo, (m 2,18 x 1,14 x 0,80 est./0,66 int.) è di ottima fattura e presenta nella parte superiore una scanalatura di circa cm 5, ribassata di cm 1-2, per la posa del coperchio; il fondo è piano ma il sarcofago è stato posto leggermente inclinato verso est (fig. 2). La superficie interna del sarcofago è interamente ricoperta da patine di ossidi di ferro lasciate dalle acque percolanti. Diversa la litologia e il tipo di lavorazione della lastra che fungeva da coperchio: è di forma rettangolare (m 2,42 x 1,2x 0,08/0,18), di fattura scadente, frammentata in quattro pezzi.

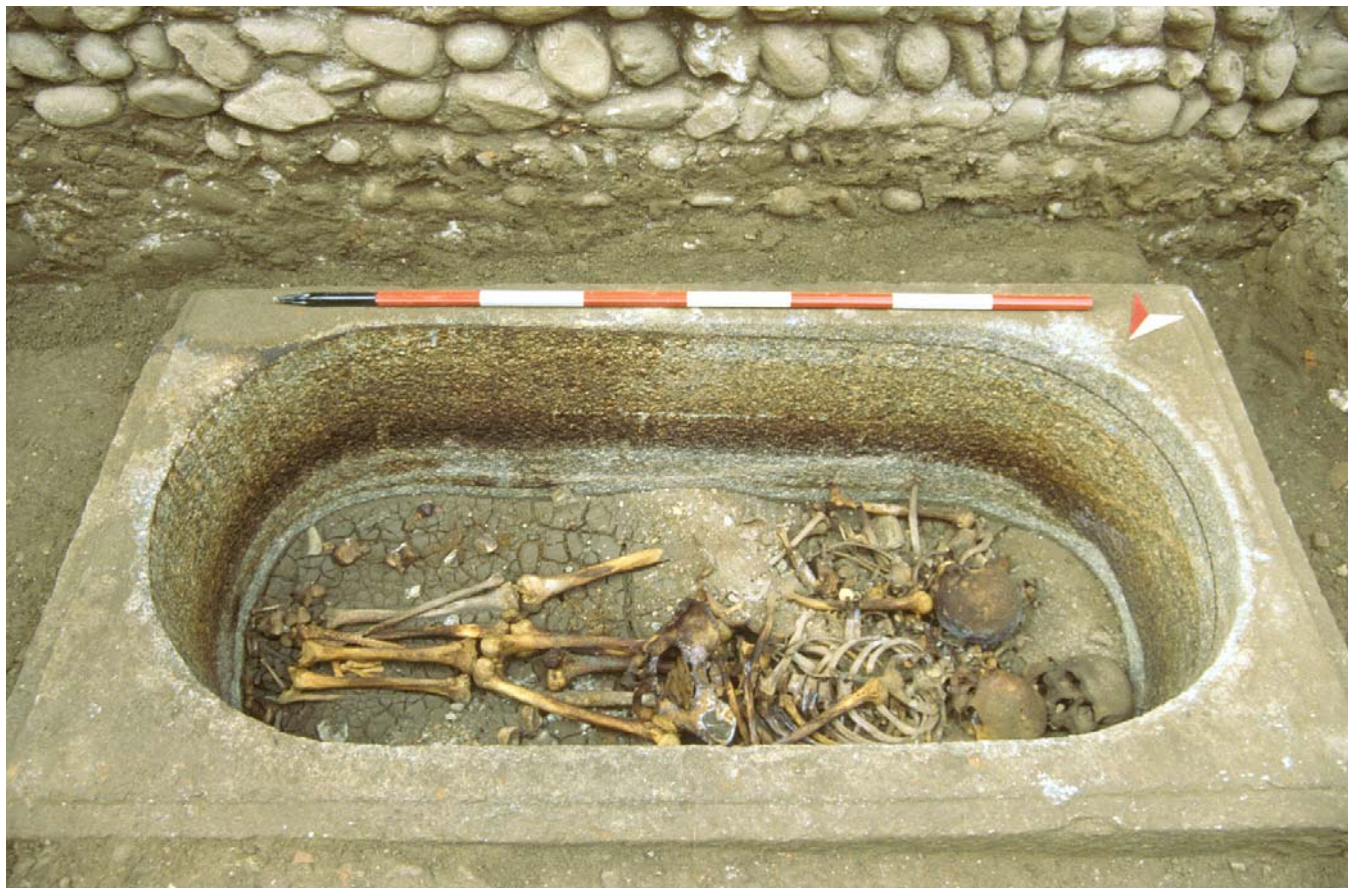
Fig. 2. Vimercate (MI). P.za S. Stefano, l'interno del sarcofago con i resti scheletrici.

All'interno del sarcofago sono stati distinti cinque inumati deposti in posizione supina con il cranio a ovest. Gli scheletri erano sovrapposti e solo quelli del livello inferiore erano disarticolati e scomposti in giacitura secondaria.
