Le indagini 2007-2008 all'abitato fenicio-punico di Pani Loriga

Massimo Botto - Federica Candelato - Ida Oggiano - Tatiana Pedrazzi

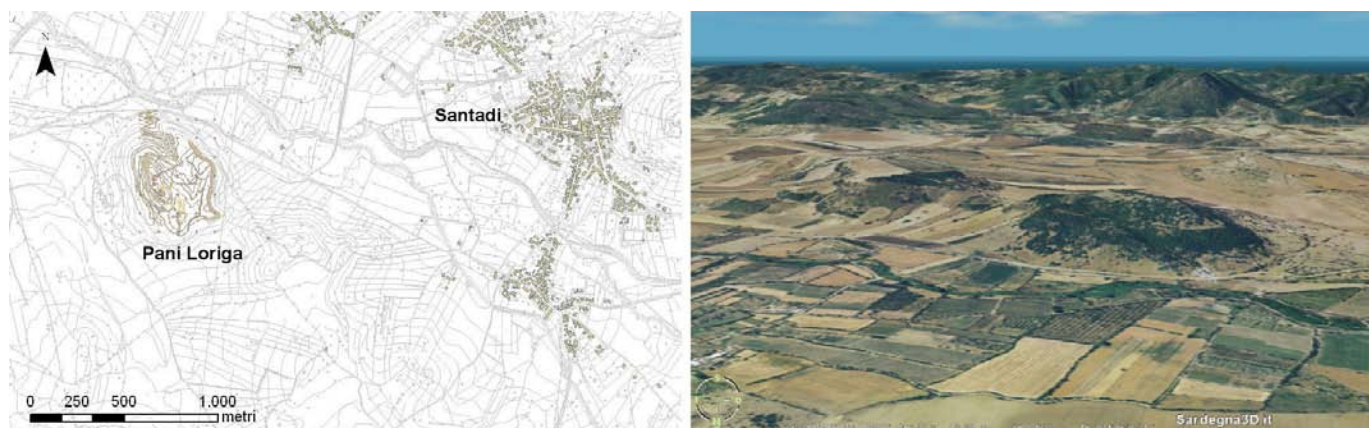
Fig. 1a. Stralcio della Carta Tecnica Regionale (Sezione N. 565090); 1b. Modello tridimensionale del terreno con vista da Nord della collina di Pani Loriga (www.sardegna3d.it).

Pani Loriga* si trova in vista dell'attuale abitato di Santadi (fig. 1a e b), su un modesto rilievo a forma di "U" delimitato a Est dal corso del Riu Mannu. Il sito dista una ventina di chilometri in linea d'aria dalla costa ed è in rapporto visivo con la colonia di Sulci sull'isola di Sant'Antioco, ad occidente dell'ampio e sicuro Golfo di Palmas. I collegamenti con quest'ultimo dovevano essere facilitati dal corso del Rio Palmas, nell'antichità navigabile almeno sino all'altezza del moderno insediamento di Tratalias, dove le indagini archeologiche hanno evidenziato, a ridosso dell'omonimo nuraghe, strutture a pianta quadrangolare realizzate in una tecnica edilizia del tutto identica a quella utilizzata per le abitazioni di Sulci. Le ricognizioni di superficie, inoltre, hanno portato al recupero di ceramiche fenicie che si inquadrano fra la fine dell'VIII e il VII sec. a.C.¹. Il dato è di estrema rilevanza perché attesta un precoce interesse per questo settore dell'isola da parte della componente fenicia, attratta dalle ricchezze di un territorio ospitale rinomato per le risorse boschive e la fertilità dei terreni e per questo frequentato sin da epoche molto antiche. La stessa collina di Pani Loriga, infatti, venne utilizzata come luogo di sepoltura dal III millennio, essendo interessata da una necropoli a *domus de janas*².

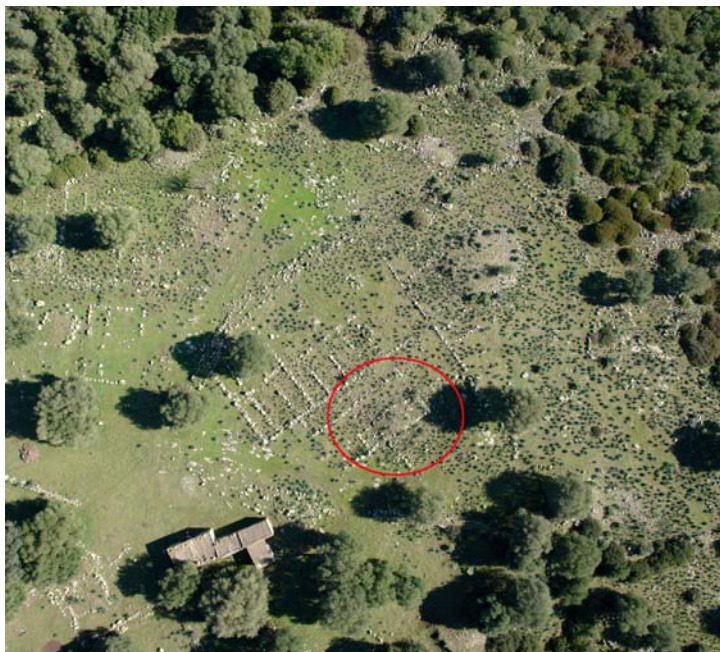
Fig. 4. Veduta aerea del pianoro (area A).

L'indagine avviata nel 2007 ha avuto come primo oggetto di intervento un ambiente di forma allungata (denominato Vano I), interessato solo marginalmente dalle vecchie indagini (fig. 4); di questo vano era infatti visibile l'interro e un potente crollo di pietrame (27), derivato dal collassamento degli elevati (fig. 5).

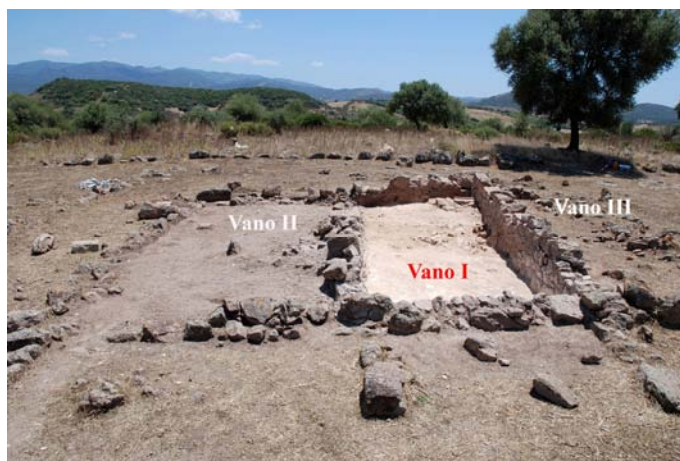
Fig. 6. L'area di scavo vista da Nord.

L'indagine del 2008 ha consentito di ultimare lo scavo del Vano I e di iniziare l'indagine del vano adiacente, posto a NE (denominato Vano II). Di quest'ultimo è stato possibile recuperare buona parte delle informazioni relative alla stratigrafia della fase d'uso, che, inaspettatamente, non era stata toccata dagli scavi degli anni '70. (fig. 6).

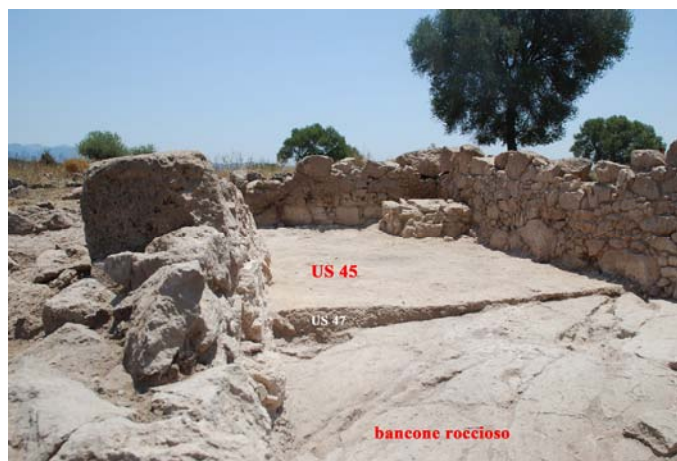
Fig. 7. Il vano I, con lo strato di preparazione pavimentale (47) e il piano di calpestio (45).

Il Vano I fu costruito direttamente sulla roccia, forse parzialmente livellata e ricoperta integralmente con uno strato di riempimento (47), che, opportunamente spianato, dovette fungere anche da piano di calpestio (45) (fig. 7). Le murature (6, 8, 15, 16), il cui elevato si conserva fino ad un'altezza massima di 1,15 m (nel muro S/SO, poggiava-

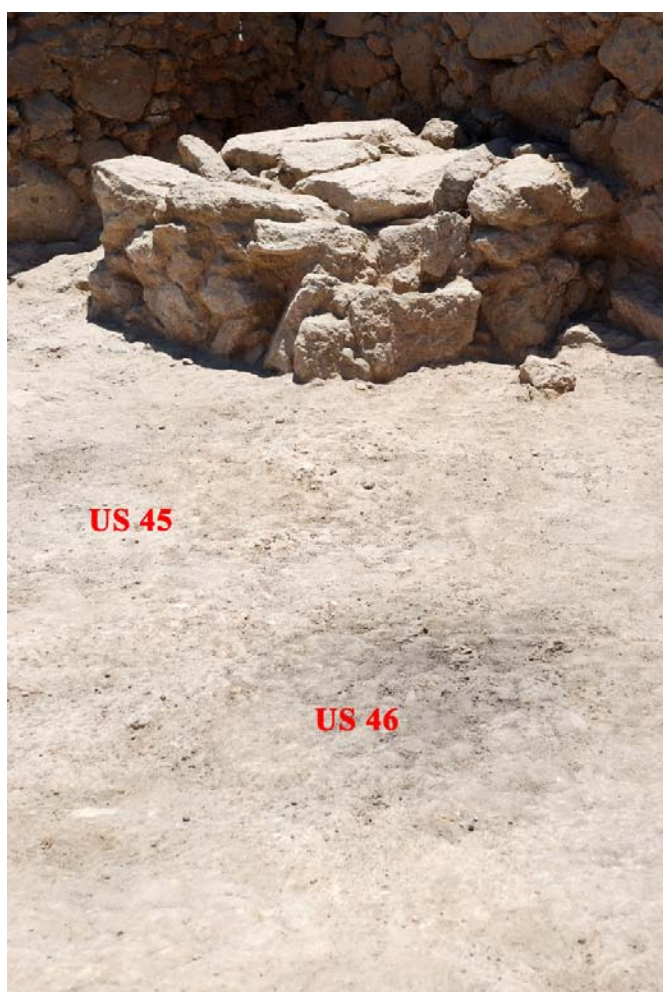
Fig. 8. L'installazione in pietra (42) addossata al muro SO.

Direttamente sulla roccia era impostata anche una struttura di forma quadrangolare regolare (42) addossata al muro SO (6), costruita con pietre irregolari di varia dimensione. L'installazione non presenta tracce di alcun tipo di rivestimento e sembra reimpiegare nella costruzione alcuni elementi pertinenti a strutture precedenti (fig. 8)¹⁹.

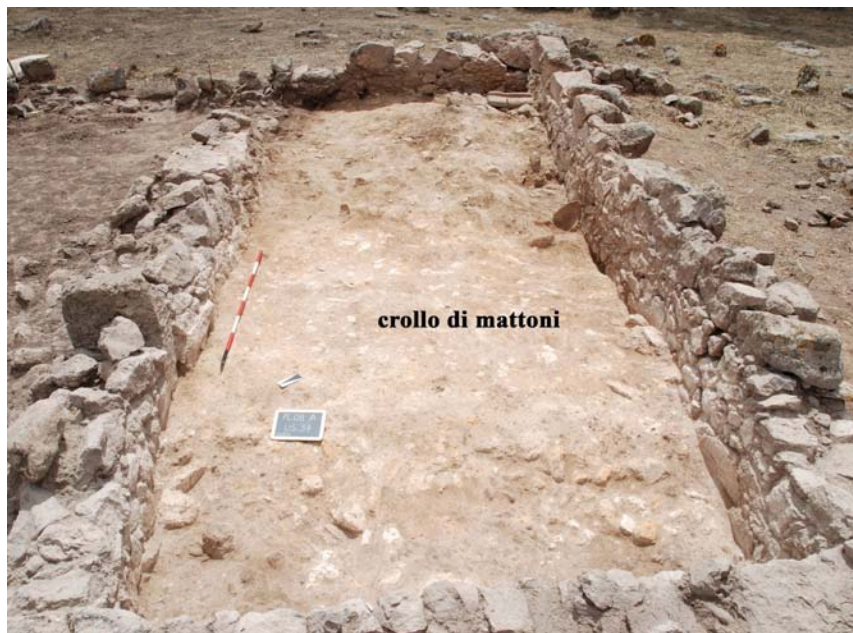
Fig. 9. Strato di crollo di mattoni crudi (37) nella parte settentrionale del Vano I.

L'ambiente, limitatamente alla sua parte settentrionale, doveva probabilmente disporre di un piano superiore realizzato in mattoni crudi; nella metà settentrionale del vano, infatti, è stato ritrovato uno strato di crollo eccezionalmente ben preservato, costituito da mattoni crudi di differenti colori (fig. 9)²⁰. Questa parte dell'ambiente doveva poi essere ricoperta da un tetto piano in ar-

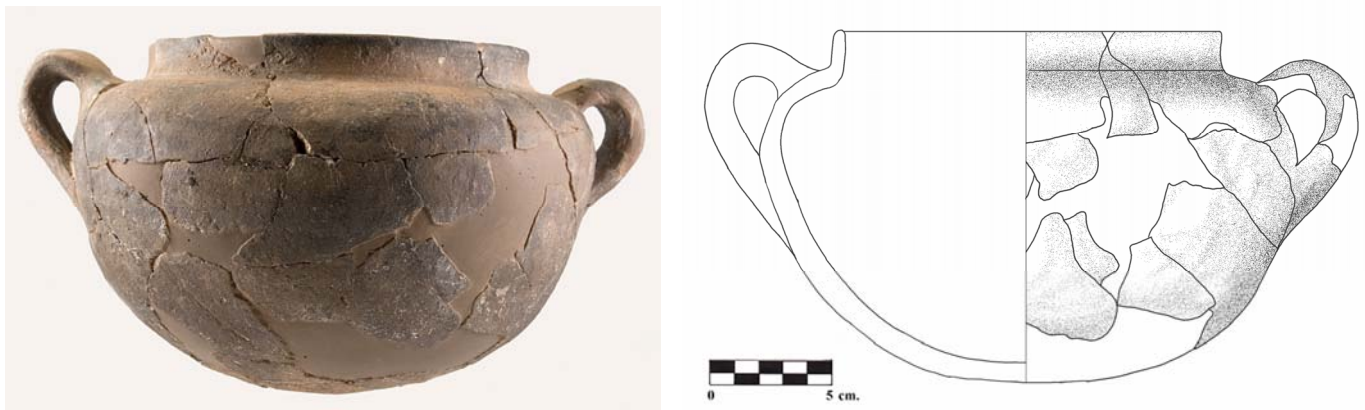
Fig. 11-12. Pentola dallo strato 46.

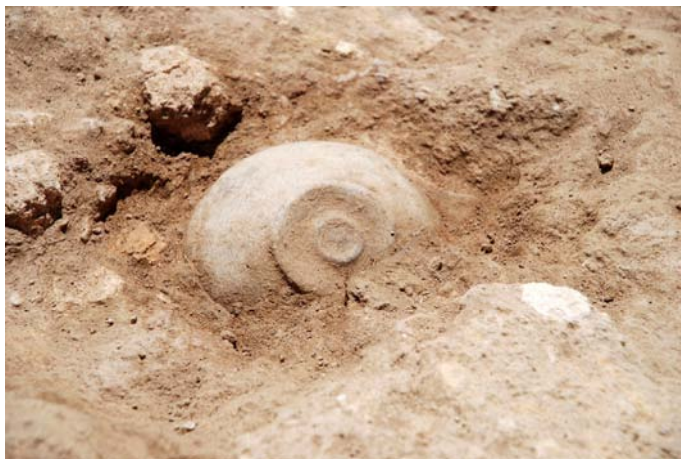
Fig. 14. Coppetta ritrovata sul piano.

Il Vano I ha restituito materiali di varia natura che aprono alcune questioni circa la sua funzione. Oltre alle anfore commerciali di cui si è detto, sono venuti alla luce una coppetta (fig. 14), due brucia-profumi a coppa sovrapposta (di un tipo attestato prevalentemente in ambito culturale o funerario; fig. 15), bacini, frammenti di ceramica a vernice nera di produzione attica inquadrabili all'interno del V secolo a.C. (figg. 16-18), frammenti di un alare in argilla cruda, un anello in bronzo (fig. 19), un vago di collana in pasta vitrea blu (fig. 20), una fusaiola in pietra, tutti ritrovati sul piano o inglobati tra i frammenti dei recipienti anforici rotti (44)²².

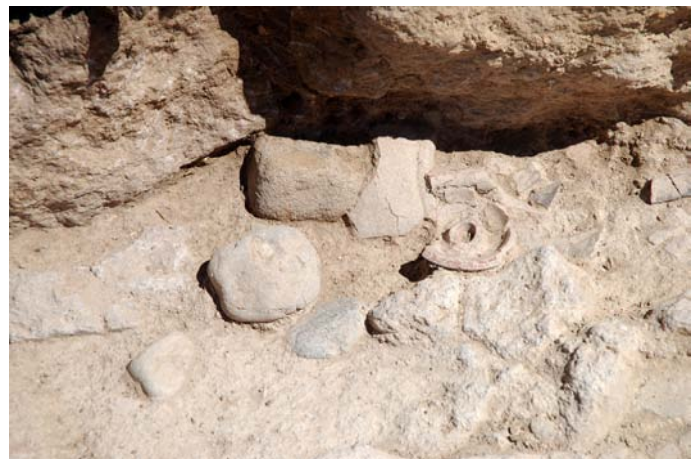
Fig. 15. Bruciapfumi a coppe sovrapposte.

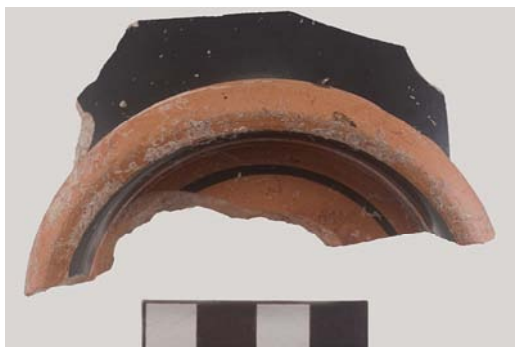
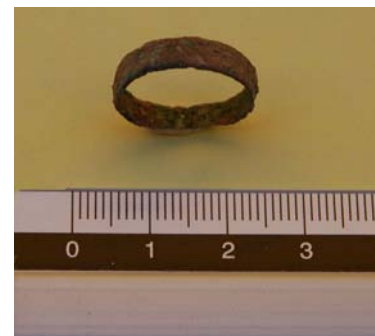
Figg. 16-17. Frammenti di ceramica attica.

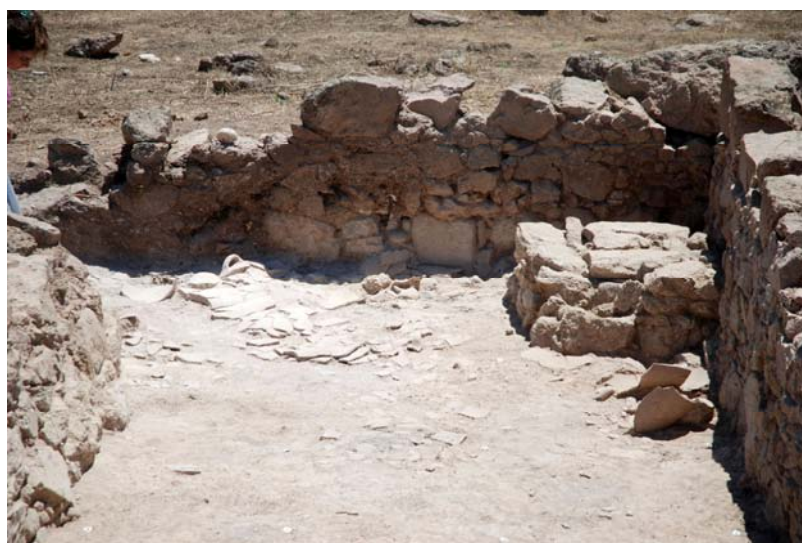
Fig. 21. Anfore schiacciate dal crollo sul piano nella parte Sud del vano I.

All'abbandono è connesso il crollo del tetto e della parte alta degli elevati in mattoni, che provocò la frantumazione delle anfore commerciali su tutto il pavimento (figg. 21-23)²³. Il crollo della copertura e degli elevati dovette avvenire in due momenti (fig. 24): il primo è documentato da uno strato (37) con nuclei a matrice argillosa, derivati dal disfacimento di mattoni crudi, che conferiscono allo strato il caratteristico colore giallo; questo strato ingloba la parte superficiale del crollo di anfore (44), coperto da due strati di deposito eolico, l'uno (39) limitato alla parte Nord del vano e l'altro (34), ad esso successivo, esteso su tutta l'area²⁴; il secondo momento del crollo è documentato da uno strato (29)²⁵, coperto da deposito eolico (30), limitato alla parte settentrionale, lungo il muro perimetrale settentrionale (8).

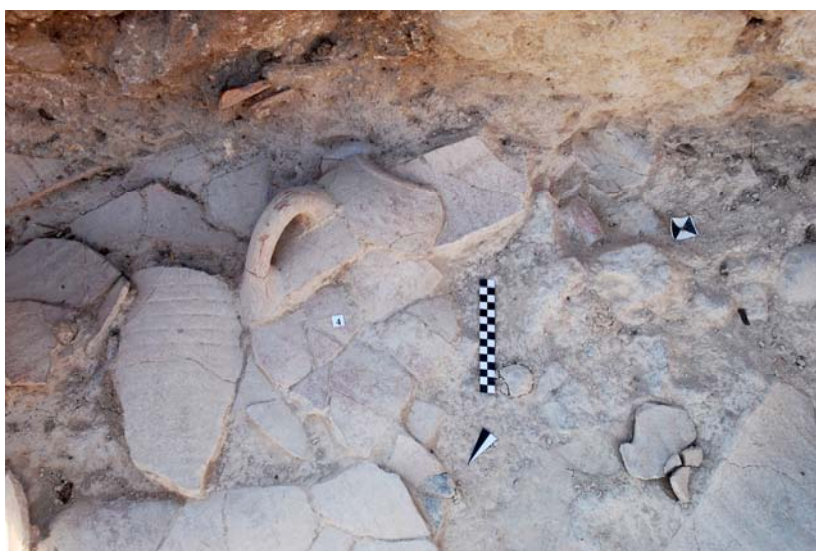
Fig. 22. Particolare di alcune anfore schiacciate dal crollo.

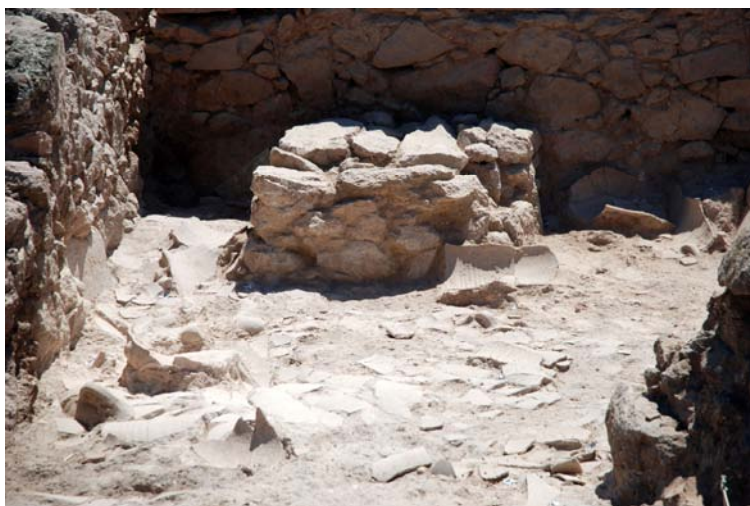
Fig. 23. Anfore commerciali sul piano viste dall'ingresso del vano I.

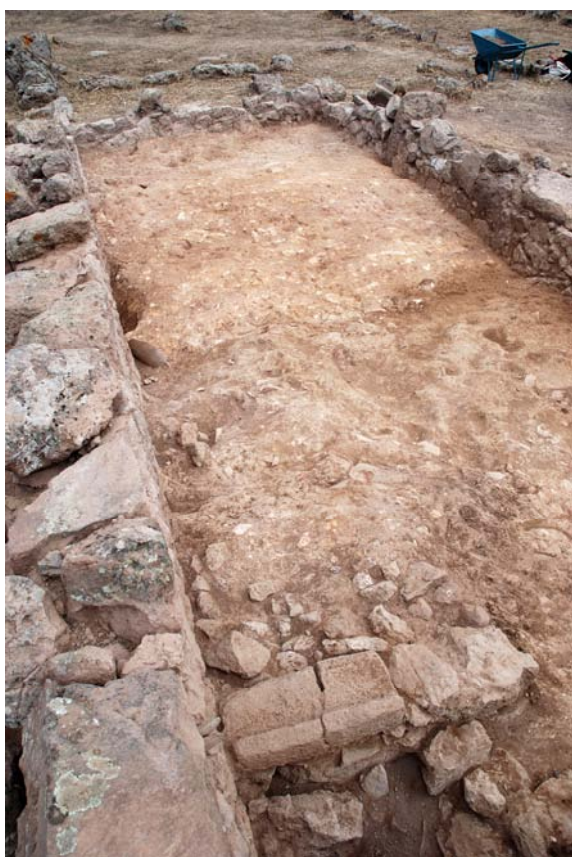
Fig. 25. Strati di abbandono del vano dopo il crollo dell'elevato in crudo.

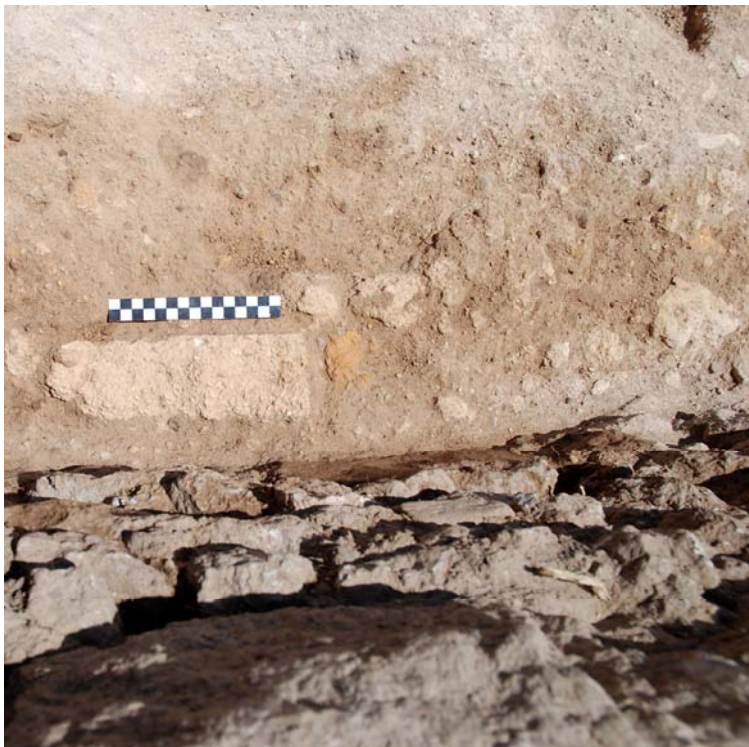
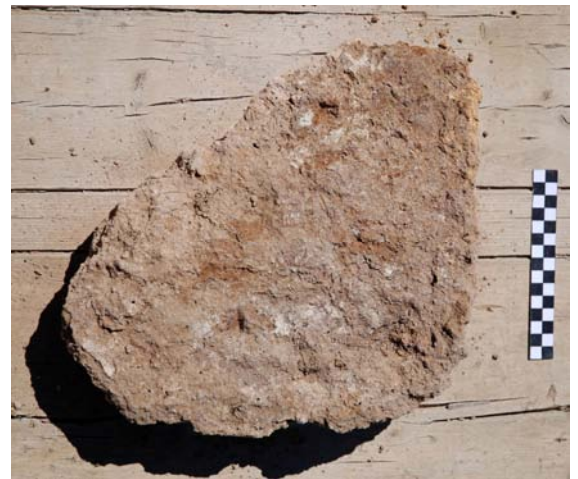
Fig. 27. Mattone crudo quasi integro.

Fig. 26. Particolare di un mattone crudo individuato all'interno del crollo.

Lo strato di crollo in mattoni crudi è formato da mattoni di diverso colore, giallo (10 YR 8/6 yellow), bianco (2.5 Y 8/1), alcuni conservati in forma pressoché integra (28 x 30 x 10 cm; figg. 26-27)²⁸.

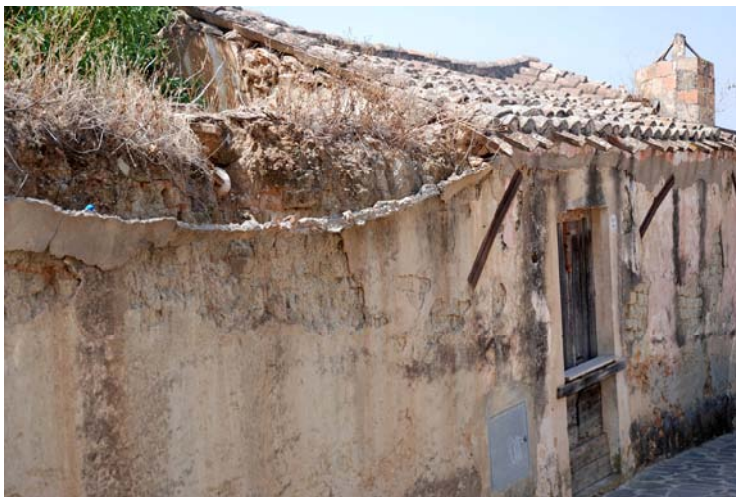
Fig. 29. Abitazione di Santadi in stato di crollo.

Fig. 28. Particolare della tecnica muraria in uso fino al secolo scorso a Santadi.

Per avere un'idea di come poteva essere la casa che si è scavata, si è analizzata la tecnica costruttiva ancora in uso nel paese di Santadi. Si tratta della tecnica che vedeva la parte bassa della muratura realizzata in pietrame e l'elevato in mattoni crudi (*laderi*, fig. 28)²⁹. Alcune delle case in stato di abbandono consentono peraltro di documentare le dinamiche del crollo in atto (fig. 29).

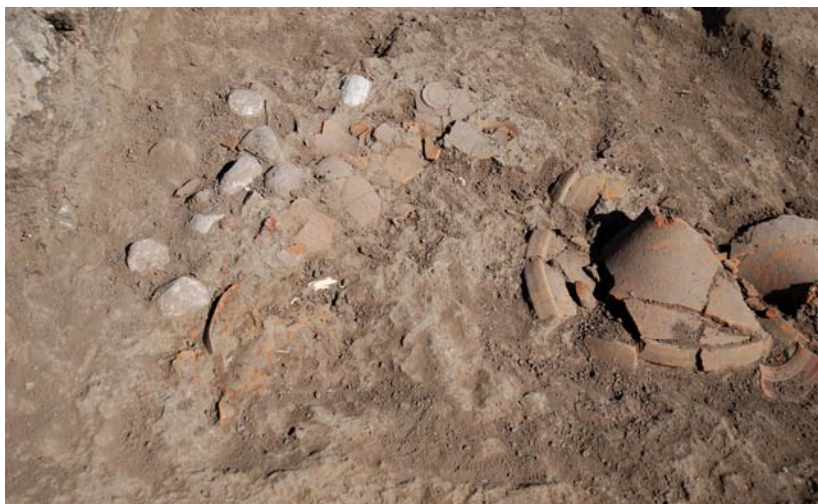
Fig. 30. Particolare del materiale in posto nel vano II.

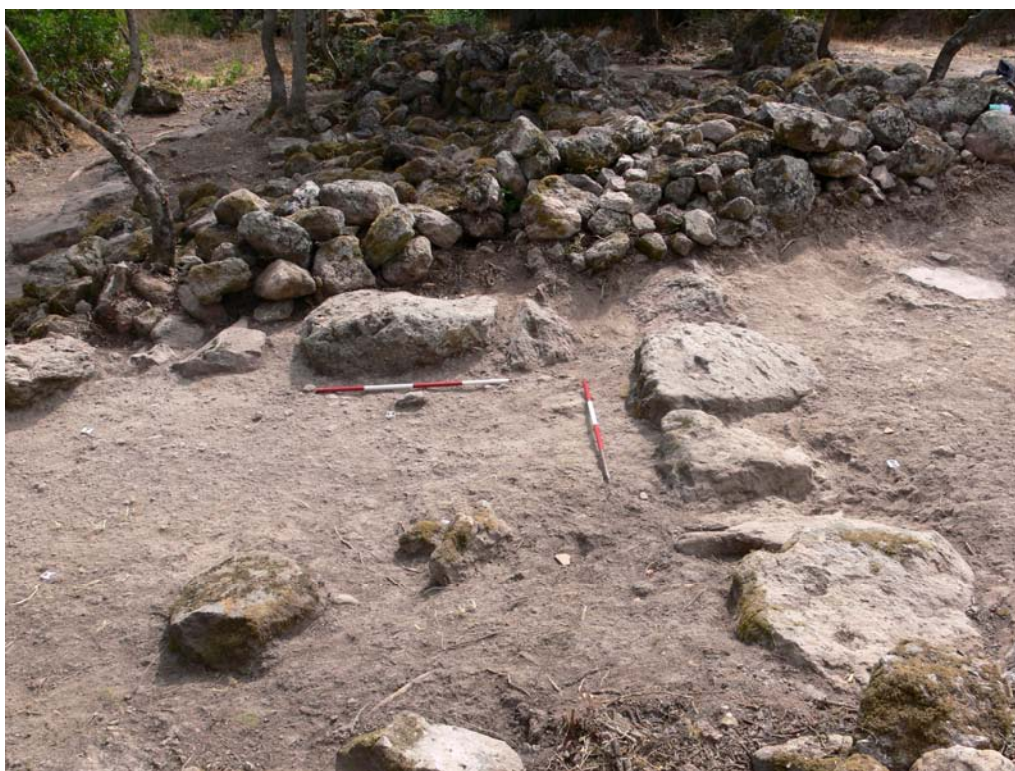
Fig. 32. Area B: emergenza di strutture antiche sotto il muro di chiudenda.

L'impressione che la chiudenda nel suo percorso potesse appoggiarsi a mura più antiche, all'epoca ancora in vista, risulta confermata dalla tecnica di realizzazione, a doppio paramento e con riempimento di pietre di più piccola pezzatura, e dal reimpiego di grossi blocchi parzialmente lavorati. Inoltre, la ricognizione effettuata lungo il perimetro murario, con raccolta sistematica di materiali ceramici di superficie, ha portato al recupero di ceramica fenicia e punica inquadrabile fra il VI e il III-II sec. a.C.

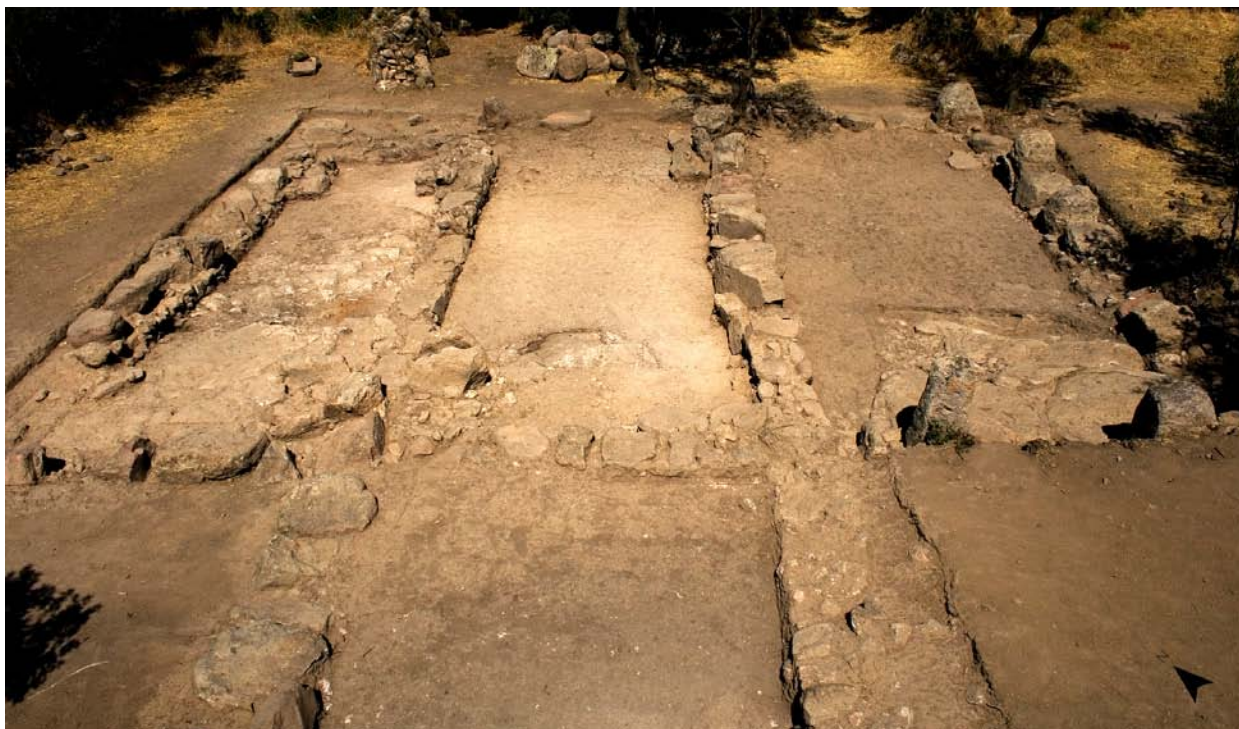
Fig. 33. L'area di scavo con evidenziate ad occidente ulteriori strutture che si legano all'ambiente tripartito di forma quadrangolare citato nel testo (aggiornamento alla campagna 2009).

Lo scavo ha portato all'individuazione di una grande struttura di forma quadrangolare irregolare (fig. 33), dal momento che i lati lunghi presentano lunghezza variabile tra 11 e 11,70 m e i lati corti misurano tra i 9,30 e i 9,60 metri. L'edificio, orientato a N secondo gli angoli, è suddiviso in tre ambienti di forma rettangolare (ambienti 1, 2 e 4)³³ in cui è possibile riconoscere due fasi di frequentazione databili una al VI e l'altra al V sec. a.C. La fase più antica, riferibile all'ultima presenza fenicia sull'isola, è indiziata dal ritrovamento di frammenti ceramici pertinenti sia alla preparazione sia all'uso di un piano pavimentale in battuto scavato parzialmente nell'angolo sud-occidentale dell'ambiente più meridionale (1033)³⁴, dove lo scavo è continuato fino a raggiungere il substrato naturale (1027) costituito da rocce trachitiche di colore grigio chiaro (fig. 34). Restano ancora da identificare le strutture murarie da porre in relazione con questa prima fase di frequentazione. Allo stato attuale è comunque possibile riconoscere interventi di sistemazione dell'area per pareggiare i dislivelli creati dall'andamento irregolare della roccia madre che degrada da Sud verso Nord e da Est verso Ovest.

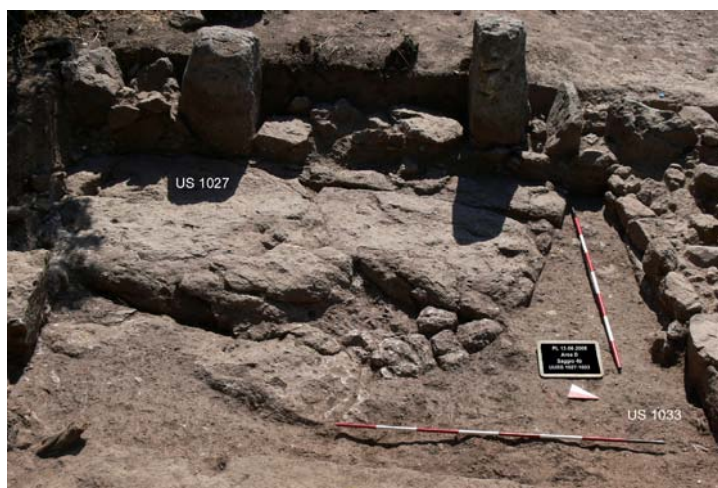
Fig. 34. Vano 4: la fase più antica durante lo scavo del battuto pavimentale (1033) che copre il substrato roccioso regolarizzato (1027).

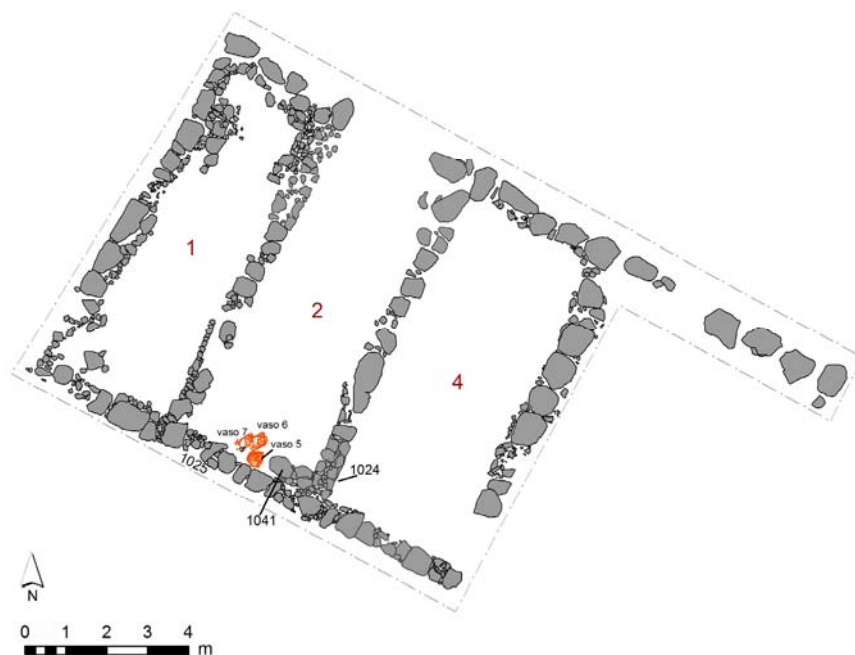
Fig. 35. Rilievo della struttura principale dell'area B con aggiornamento alla campagna 2009.

Il vano 1 (fig. 35), era verosimilmente un ambiente coperto con entrata su uno dei due lati lunghi in corrispondenza dell'angolo sud-occidentale. Il lato lungo orientale del vano era coperto da un muro di chiudenda im-

Presso l'angolo meridionale dell'ambiente, è stata documentata una tamponatura (1024) (figg. 35, 37) del passaggio che metteva in comunicazione i vani 2 e 4³⁵. A questa struttura successivamente fu addossata una banchina (1041) in prossimità della quale erano alloggiate su un livello pavimentale in battuto (1039) tre anfore frammentarie³⁶ (fig. 38). La banchina, che si appoggia anche al muro (1025) occidentale che costituisce il lato corto del vano, è formata da alcuni blocchi di trachite di medie e grandi dimensioni. Il piano pavimentale è costituito da un deposito compatto a matrice limosa debolmente sabbiosa con inclusi di piccole e medie dimensioni (da pochi millimetri a 7-8 cm circa), subarrotondati e di colore giallastro.

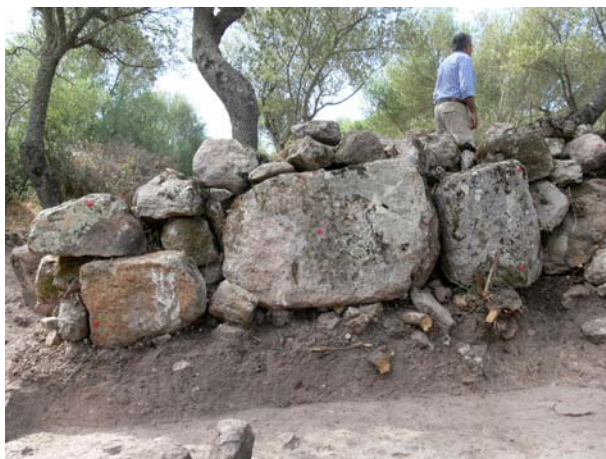
Fig. 36. Muro di chiudenda che si imposta sopra lo strato di colluvio (1009).

postato su uno spesso strato di colluvio (1009) (fig. 36) che sigillava i livelli antichi, presente in tutta l'area ma particolarmente evidente in questo settore dove il dilavamento naturale ha inciso più profondamente sulla conservazione degli strati e del materiale archeologico. In effetti, le unità stratigrafiche indagate in questa parte della grande struttura, relative ai livelli più alti, sono meno ricche di reperti e non consentono, al momento, di definire la destinazione d'uso dell'ambiente.

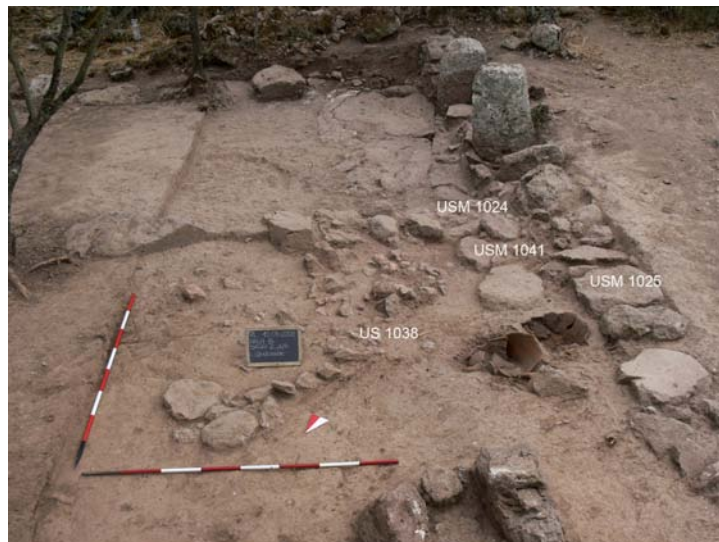
Fig. 37. Vano 2: particolare della tamponatura (1024), della banchina (1041) e delle anfore coperte dal crollo della struttura (1038).

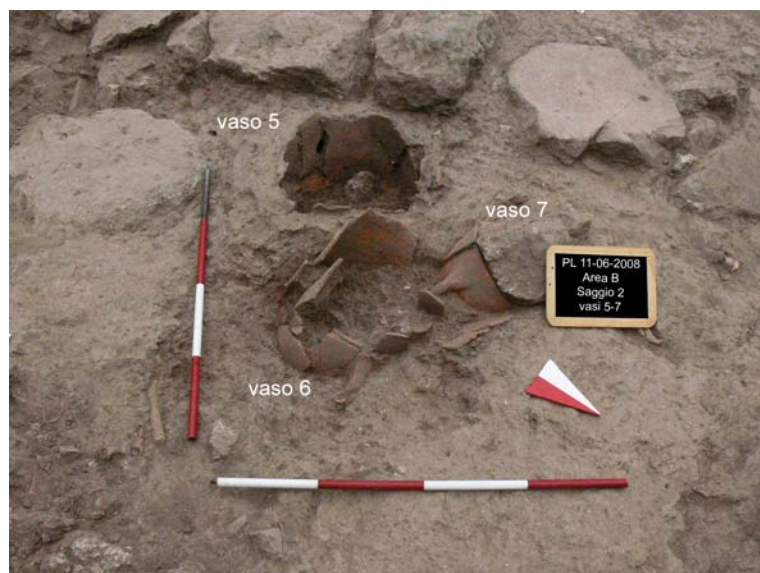
Fig. 38. Vano 2: le anfore in corso di scavo.

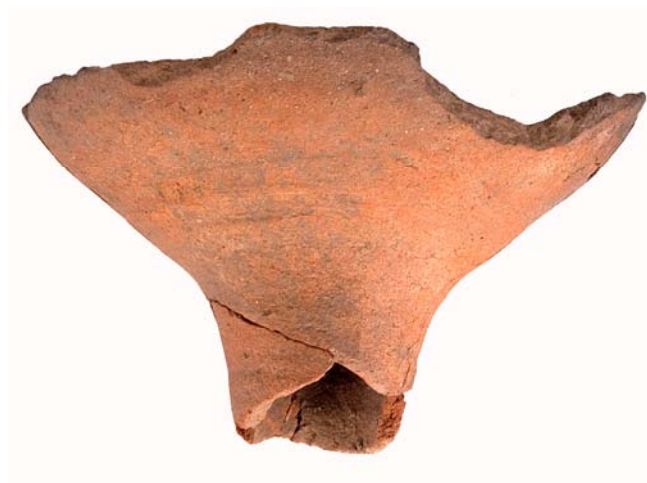
Fig. 41. Parte superiore dell'anfora D3 (vaso n. 7).

Le anfore NN. 6-7 devono aver avuto quindi una vita abbastanza lunga a partire dagli ultimi decenni del VI sec. a.C. e sino ad un momento imprecisato nel corso del V secolo, quando furono investite dal crollo della struttura in cui si trovavano. In questo lasso di tempo si sono probabilmente fessurate sul fondo, per cui sono state tagliate intenzionalmente al fine di preservare la parte buona del recipiente. Il dato si evince dall'osservazione delle fratture

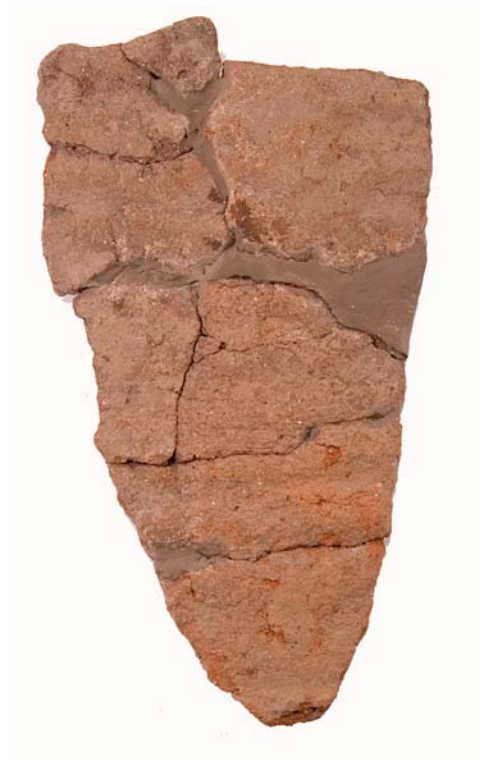
Fig. 43. "Paletta" trovata all'interno dell'anfora n. 6.

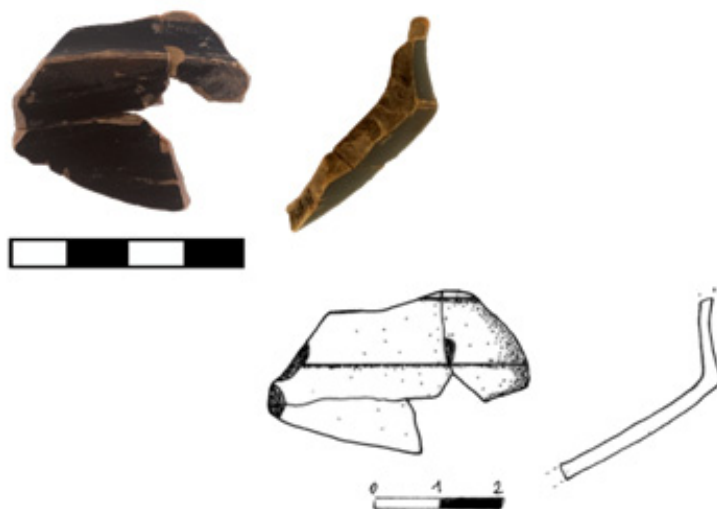
Fig. 44. Coppetta carenata a vernice nera rinvenuta sul piano pavimentale sotto l'anfora n. 7.

strati pavimentali su cui poggiavano le anfore di una coppa carenata a vernice nera (fig. 44) databile al 480/470 a.C.⁴⁵ permette di collocare il nostro contesto in un ambito cronologico all'incirca contemporaneo a quello sulcitano.

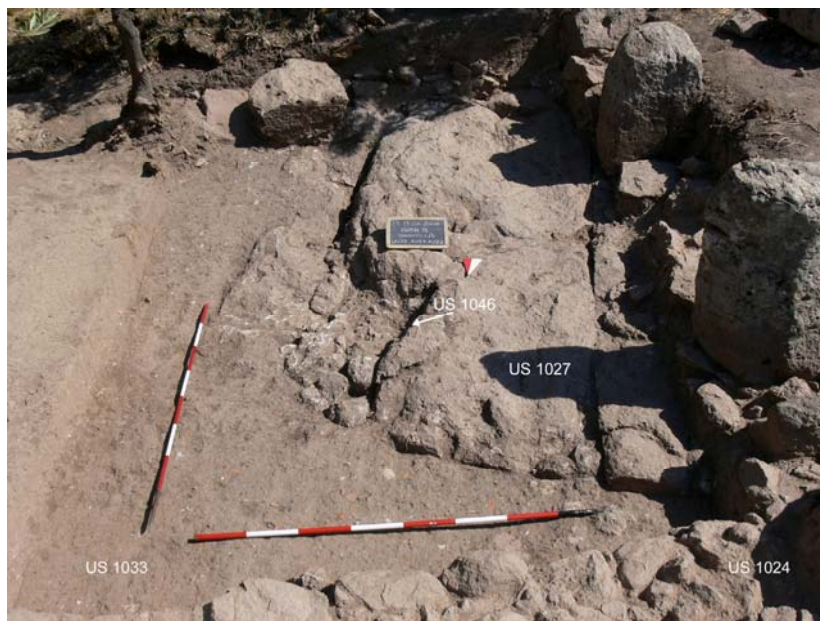
Fig. 45. Vano 4: taglio (1046) nel substrato roccioso per l'alloggiamento di una struttura lignea.

La presenza di un taglio⁴⁶ di forma quadrangolare praticato nel banco naturale (fig. 45), con le pareti N e O verticali e regolarizzate, la parete S con andamento leggermente convesso verso l'interno della buca, la E non chiaramente definita e il fondo irregolare, interpretabile probabilmente come buca di palo, e di lacerti pavimentali (1033) in fase con la soglia successivamente coperta dalla tamponatura, farebbe pensare all'esistenza di una struttura lignea preesistente alla realizzazione del vano 4. Quest'ultimo sembrerebbe essere un ambiente di raccordo con ulteriori ambienti la cui planimetria è intuibile dalla presenza di grossi blocchi squadrati allineati e di elementi angolari che emergono dal terreno.
