Reducción del riesgo sísmico para el patrimonio arquitectónico. Una comparación entre experiencias de Colombia y Japón

Seismic risk reduction for architectural heritage. A comparison between experiences from Colombia and Japan

Artículo de Investigación

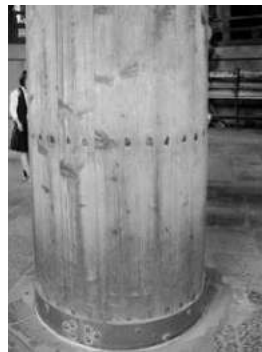
Figura 21:
Templo Tōdai-ji en Nara. Detalle del refuerzo estructural del pilar en madera de obtusa (ciprés japonés)
Fotografía:
Olimpia Niglio,
mayo 2013
