ARŞİV BİNALARINDA RİSKLERE YÖNELİK KORUMA ÇALIŞMALARI: İSTANBUL BÜYÜKŞEHİR BELEDİYESİ ARŞİVLERİ ÖRNEĞİ

PRESERVATION STUDIES IN ARCHIVE BUILDINGS AGAINST RISKS A CASE STUDY: ISTANBUL METROPOLITAN MUNICIPALITY ARCHIVES

Bu çalışmada İstanbul Büyükşehir Belediyesi Arşiv Müdürlüğü'nde arşivlerin korunmasına yönelik çalışmalar ve bu çalışmaların önemi vurgulanmıştır.

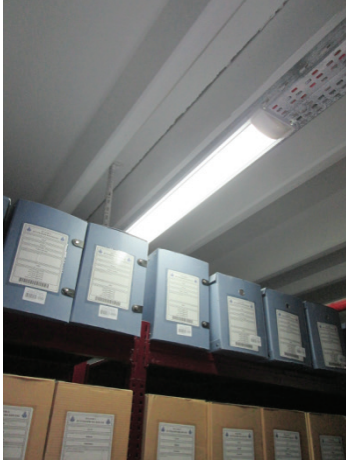
Yapı zeminlerinde toz kaynağı oluşturabilecek halılar bulunmayıp, yerler renkli beton ile kaplanmıştır. Ayrıca iç ortamlar doğal ışık yerine gerektiğinde yapay ışık kaynakları¹² ile aydınlatılmaktadır. Yapay ışık sürekli açık kalmamaktadır. Işık kaynakları da direkt olarak arşivler üzerine gelmemekte olup filtreli bir kapak ile ışığın şiddeti azaltılarak kullanılmaktadır. Kullanılan tesisat etanj¹³ tiptedir. Arşiv malzemesi kutular içerisinde muhafaza edildiğinden ışık şiddetiyle alakalı bir risk bulunmamaktadır.

Şekil 3: Yapay ışığın filitrelenmesi.

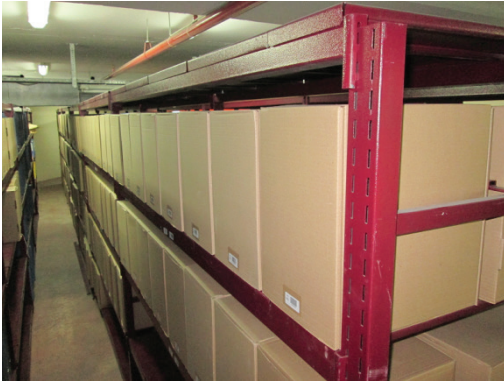
Arşivler kapalı mekanlarda hem açık dolap sistemlerinde hem de compact dolaplarda saklanmaktadır. Açık raflardaki saklama şekli asitsiz mukavva kutularla olmaktadır. Compact sistem kapalı olduğundan bünyesinde klasör şeklinde muhafaza yapılmaktadır. Bu tür depolama sisteminin amacı toz, kir ve çevresel koşullardan arşivleri optimum **düzeyde korumaktır**. Bu şekilde mikro ölçekte bir koruma da sağlanmaktadır.

Şekil 4: Kapalı kutu düzeninde saklama.

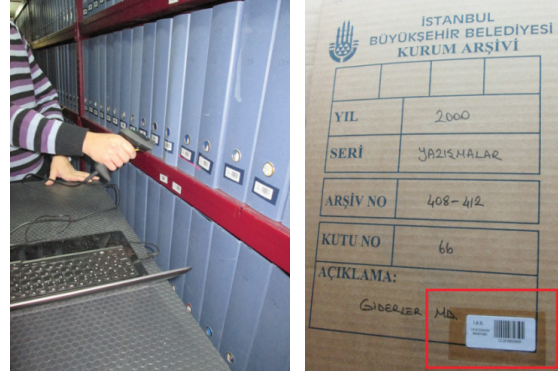
Bu raflardaki arşivler “Barkod Kutu” sistemiyle her biri barkodlanarak envanterlenmiştir. Sisteme göre barkodlanmış klasörler bir bilgisayar ve barkod okuyucu ve modem sistemleriyle direkt olarak İBB Bilgi İşlem Müdürlüğü Otomasyon Sistemine kayıt edilmektedir. Bilgisayar klasörün bulunduğu alana hareketli araçlar üzerinde taşınarak kolay bir şekilde okuma gerçekleştirilmektedir. Her bir arşivde otomasyon sistemine kaydı sağlayacak 4 adet kablosuz erişim noktası vardır.

Bu sistem veri tabanındaki sayısal verilerin barkod numaralarıyla eşleştirilmesiyle arşiv malzemesinin fiziksel takibini mümkün kılmaktadır. Eski sistemde bir kez konum bilgisi girilmekte, emanetten gelen dosya bu veriye bakılarak eski yerine konulmaktaydı. Çalışanın yanlış bir kutuya dosyayı yerleştirmesi ciddi bir risk oluşturmaktaydı. Mevcut sistemde raf ve kutulara da barkod verildiği için fiziksel hareketin takibi kolaylıkla sağlanmaktadır. Çalışan arşiv malzemesin hatalı kutuya koymak istediğinde sistem uyarı vermektedir. Bu uygulama çalışanın hata yapması durumunda dahi telafisi kolay ve pratik bir çözüm sunmaktadır. Etiketlemeler yapılırken iç ortam ve dış ortam kaynaklı kirlilik nedeniyle barkodların kirlenmemesi için etiketlerin üzeri pvc etiketlerle kaplanarak silinme gibi tahribatların önüne geçilmiştir.

Şekil 5: Arşiv Barkod Sistemi (solda), barkod etiketlemesine yönelik koruma (sağda).

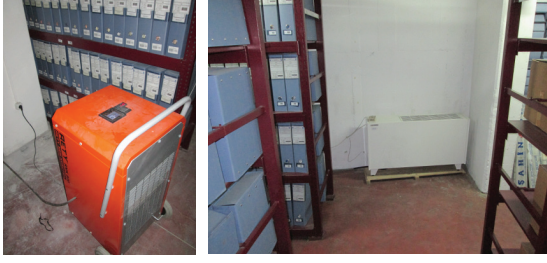
Ortamın iç konfor koşullarına yönelik Topkapı Arşivinde 8 adet nem alma cihazı (dehumidifier), Merter Arşivinde ise 4 adet nem alma cihazı faaliyettedir. Bu cihazlar mesai içi/dışı zamanlarda sürekli açık olup, ortamın nem düzeyinin dengelenmesini sağlayarak, bağıl nem dalgalanmalarının önüne geçmekte ve bu şekilde arşivlerin korunmasına katkı sağlanmaktadır. Bu cihazların atık suları ayrı bir boru sistemi ile bina giderine bağlanmıştır. Nem alma cihazlarına ilave olarak ortamın hava sirkülasyonunu sağlayan havalandırma sistemi de mevcuttur.

Şekil 6: Topkapı nem alma cihazı (solda), Merter nem alma cihazı (sağda).

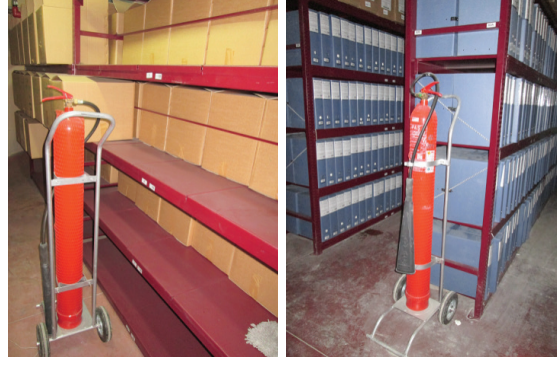
Yangın tüpü olarak hem sabit hem de hareketli olmak üzere Topkapı Arşiv Binasında 35 adet, Merter Arşiv Binasında 15 adet yangın söndürme tüpü bulunmaktadır. Hızlı bir şekilde müdahaleyi sağlayacak tekerlekli taşıyıcılar üzerindeki yangın söndürme tüpleri belirli aralıklarla salonlara konuşlandırılmıştır.

Şekil 7: Topkapı Arşiv Binası (solda) ve Merter Arşiv Binası (sağda) hareketli yangın söndürücüleri.

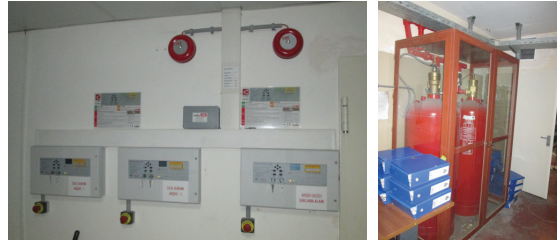
Her iki arşiv alanına da şemsiyeleme (sprinkler) sistemi kurulmuş olmasına rağmen, bu sistem daha da geliştirilerek daha etkili bir yöntem olan gazlı yangın söndürme sistemine geçilmiştir. Bu gazlı sistem Argon gazı esaslı olarak hizmet vermektedir. Sistemi hızlı bir şekilde harekete geçirecek ve durduracak butonlar, talimatlar ve gerekli acil durum telefonları görünür yerlere asılarak/tesis edilerek çalışanlar bilgilendirilmiştir. Yine bu gazlı sistemlere ait tüpler koruma altına alınarak sorumlu olmayan kişilerin müdahalesi ile çarpmaya yönelik kasıtlı/kasıtsız tehlikeli hareket/durumların olumsuz etkilerinden korunmuştur.

Şekil 8: Gazlı yangın söndürme sistemi panosu, yangın alarm ve butonları (solda), sisteme ait gaz tüplerinin koruma altına alınması (sağda).

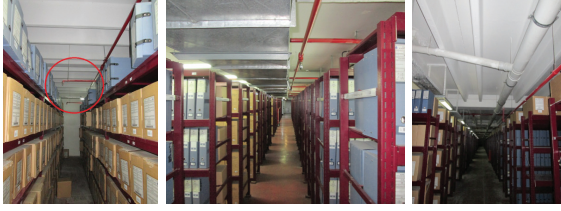
Bu tesisatlar arşiv salonlarının tavanına tesis edilirken arşivlere direkt olarak etki etmeyecek şekilde dolap üzerleri değil ara koridorlara gelecek şekilde montesi yapılmıştır. Yine arşivler için olası bir sızıntıda risk oluşturabilecek gider boruları ile havalandırma tesislerinin montajında da aynı hassasiyete dikkat edilmiştir.

Şekil 9: Gazlı yangın söndürme sisteminin (solda), gider borularının (ortada), havalandırma sisteminin (sağda) arşivler üzerinde tesis edilmemesi.

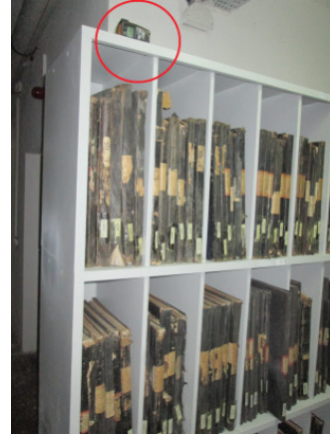
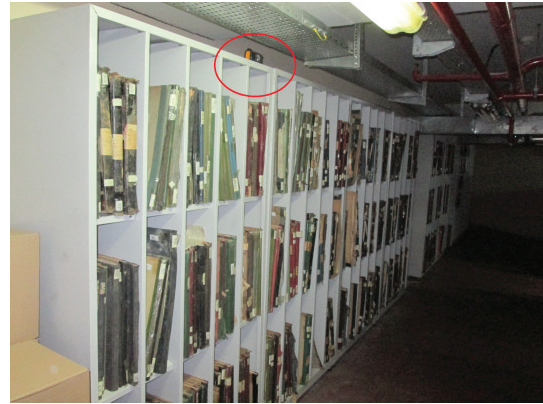
İç ortam koşullarından bağıl nem ve sıcaklık ölçümleri, her iki arşiv binasının 1938 yılından günümüze kadar olan birim kayıt defterlerinin bulunduğu alanda yapılmıştır. Kayıt defterlerinin bulunduğu alanlarda CEM DT-172 markalı veri kaydedici¹⁵ (datalogger) ile ölçümler birer haftalık periyotta yapılmıştır. Topkapı Arşiv Binasında 04-11 Kasım 2013, Merter Arşiv Binasında ise 12-19 Kasım 2013 arasında ölçümler yapılmıştır.

Şekil 12: Topkapı (üstte) ve Merter (altta) Arşiv Binalarında datalogger cihazlarının konulduğu yerler.
