### The Protection of the Works of Art and the Archives at the Ivan Meštrović Foundation

By Marina Baričević

## ZAŠTITA OD RATNE PRIJETNJE U GALERIJU MEŠTROVIĆ I CRIKVINAMA U SPLITU

Barbara Kovačić  
Galerija Meštrović  
Split

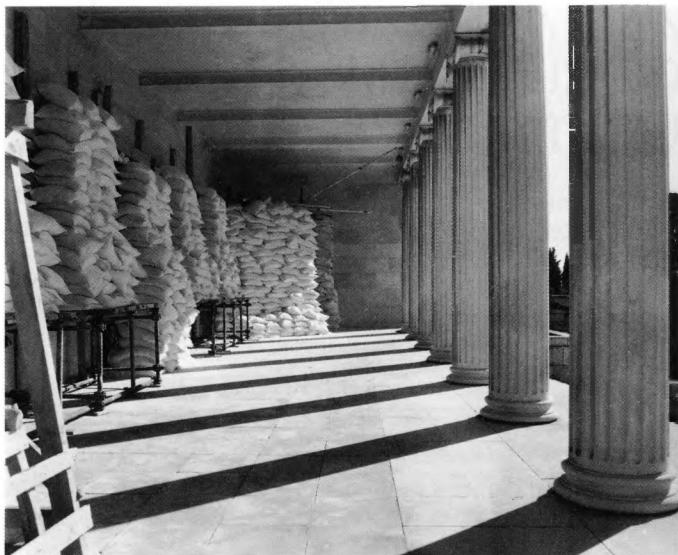
Mjere zaštite u Galeriji Meštrović, Split – prozori izložbenih dvorana prekriveni su vrećama šljunka, kao i kameni reljefi u samom trijemu  
Snimio: Zvonimir Buljević

Kamene i mramorne kipove nije bilo moguće pomicati, već ih samo zaštititi na licu mjesta. Prekrili smo ih najlonskom folijom i drvenim sanducima. Prozore izložbenih dvorana gdje se ti kipovi nalaze prekrili smo vrećama šljunka. Vrećama šljunka prekriveni su i kameni reljefi u trijemu.

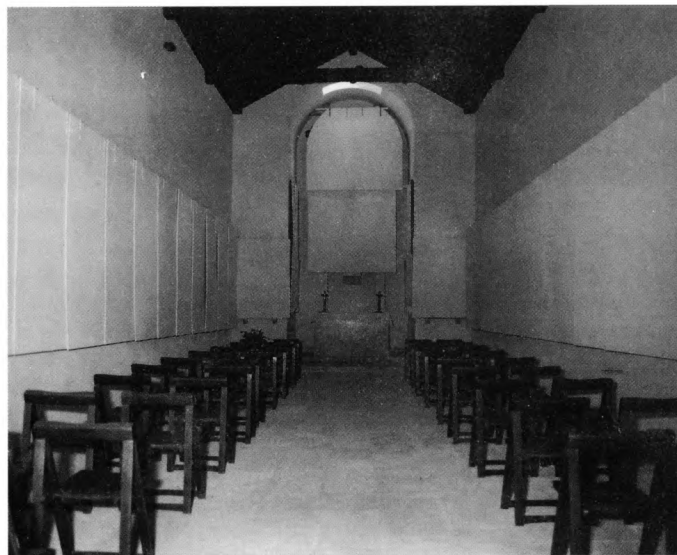
Mjere zaštite u Kapeli sv. Križa na Crikvinima – reljefi i raspelo u drvu zaštićeni su šperpločama premazanim sredstvima za zaštitu od požara  
Snimio: Zvonimir Buljević

Manji drveni kipovi spremljeni su u drvene sanduke i smješteni u suhu i najnižu prostoriju u kući pored nosivih zidova. Pritom se pazilo da u okruženju ne bude zapaljive građe. Veliki kipovi ostali su u postavu, prekriveni su samo najlonskom folijom. Reljefi i raspelo na Crikvinama zaštićeni su tako da su preko njih postavljene velike šperploče koje su premazane »pirostopom« (sredstvom za zaštitu od vatre). Kako crkva sv. Križa ima armiranobetonsku ploču i armiranobetonske nosače u podu i zidovima, te vlastiti vatrodajni i protuprovalni sustav, takva zaštita umjetnina ocijenjena je dovoljnom.
