# Territorio: rischio / risorsa

a cura di ARTURO GALLIA

I CATASTI STORICI COME STRUMENTO  
DI PREVENZIONE DEL RISCHIO AMBIENTALE.  
IL CATASTO LOMBARDO-VENETO  
E LA SUA APPLICAZIONE ALL'AREA LARIANA

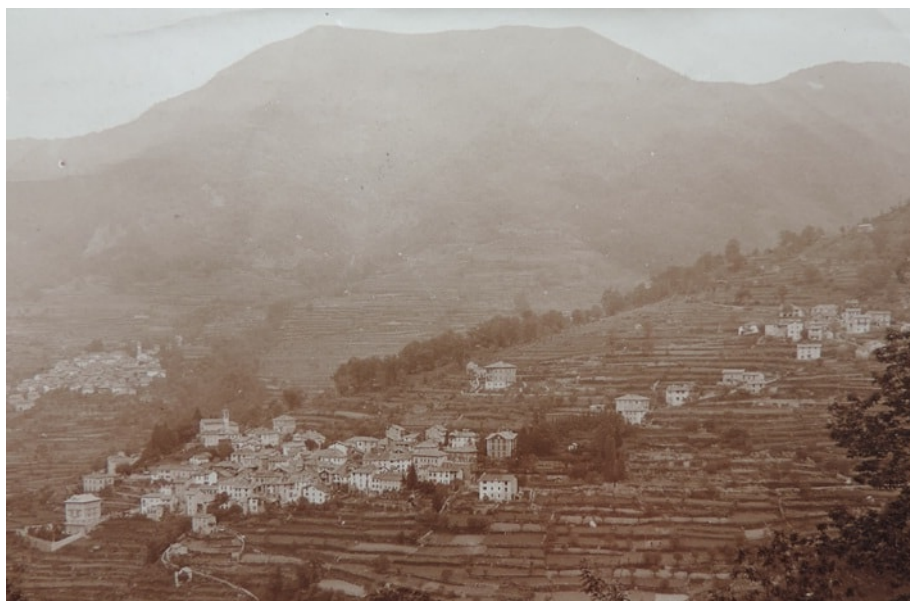
Figura 3. In primo piano Lemna (A 903A); in secondo piano Palanzo (C 907A). Risulta ben visibile l'estensione storica del terrazzamento sui due versanti esposti a sud-ovest. (foto Brunner n. 20264, Biblioteca Comunale di Como, fondo Brunner)

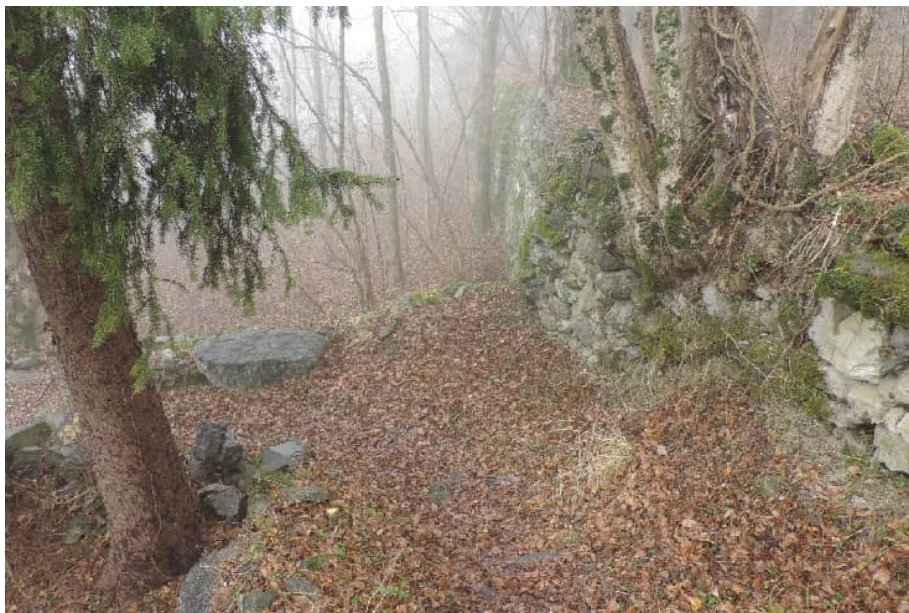
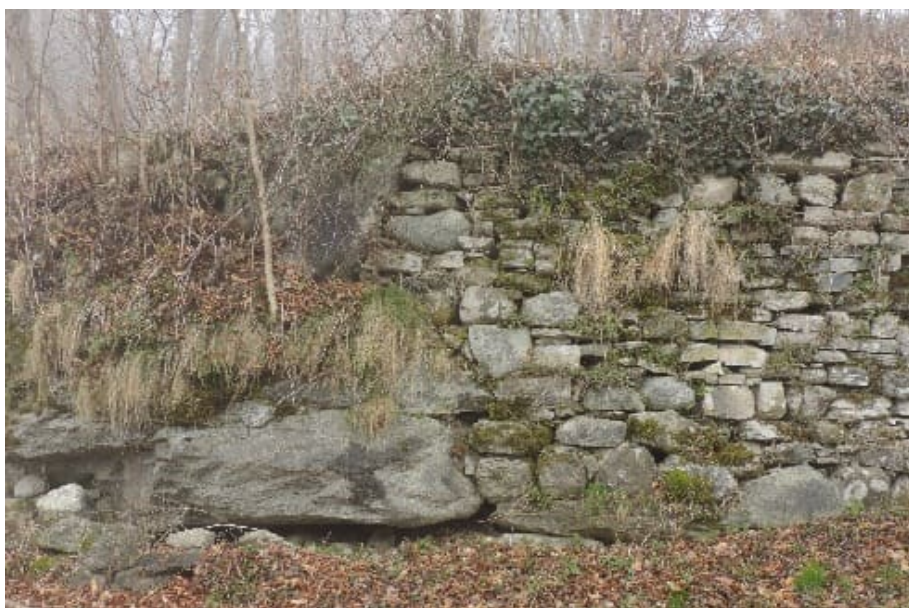
Figure 4 e 5. I terrazzamenti in abbandono sopra Palanzo (febbraio 2018, foto di Davide Mastrovito)

Faggeto Lario si compone di tre nuclei maggiori posti a mezzacosta, con le relative frazioni collocate invece alla riva del lago (B 901, A 901, C 906B). Molina (B 903B) rappresenta uno di quei pochi casi in cui il *Catasto lombardo-veneto* non recepisce la presenza di superfici terrazzate, segnalata invece all'interno del catasto *milanese* e riscontrabile nelle immagini storiche; Lemna (A 903A) contava oltre 30 ettari di terrazzamento; Palanzo (C 907A) circa 22. La fitta trama di muri a secco che caratterizzava questo territorio (fig. 3) è ancora oggi visibile in minima parte a ridosso degli abitati, interessata da prati e orti, per il resto rintracciabile nei boschi che rivestono quasi interamente i versanti (figg. 4 e 5).

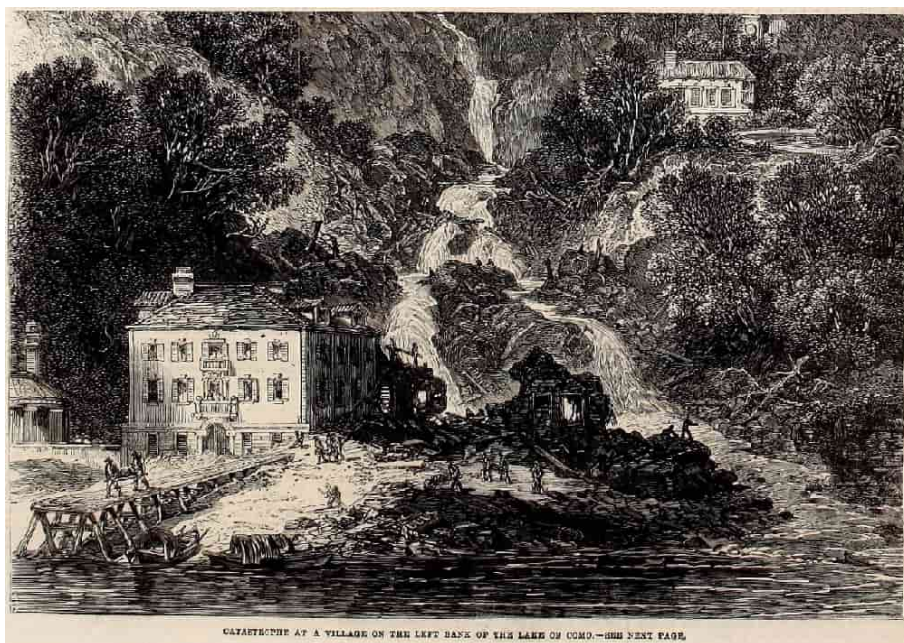
Figura 6. Illustrazione della frana della Compresina, comparsa sul *The Illustrated London News*, del 7 novembre 1863

di precipitazioni avevano gonfiato i torrenti che faticavano a scaricare a lago, tanto da invadere anche le strade dell'abitato di Lemna. Un esteso fronte di frana, distaccatosi dalla montagna a 350 metri d'altezza circa (in un'area idealmente collocabile al di sotto di A 902, fig. 2), si sarebbe riversata a lago travolgendo ogni cosa e facendo «raso il terreno percorso, per lasciare al suo principio un immenso burrone con sorgente d'acqua e tramutare i prati, i campi ed i vigneti in uno spazioso viale di rovine e di terrore». (*Corriere del Lario*, 20 ottobre 1863) A Riva di Lemna la frana avrebbe travolto completamente quattro case, interessando parzialmente una quinta e risparmiandone una sesta, ben visibile nell'illustrazione pubblicata sul *The Illustrated London News* (fig. 6). Trentacinque sarebbero state le vittime definitive del disastro (Gatti, 1986, pp. 134-138). Dalle descrizioni, la frana avrebbe interessato un'ampia fascia almeno in larga parte coltivata, in una posizione certamente centrale del territorio di Lemna, a metà strada tra il nucleo alto e le case alla riva del lago. Basandosi sulle descrizioni del tempo, non è da escludere che le precipitazioni così consistenti abbiano imbevuto a tal punto i terreni da innescare una spinta non più sostenibile dai muri di sostegno, che avrebbe comportato lo slittamento a valle lungo il contatto tra copertura e substrato, seguendo una dinamica ricorrente all'interno degli ambiti terrazzati<sup>24</sup>.

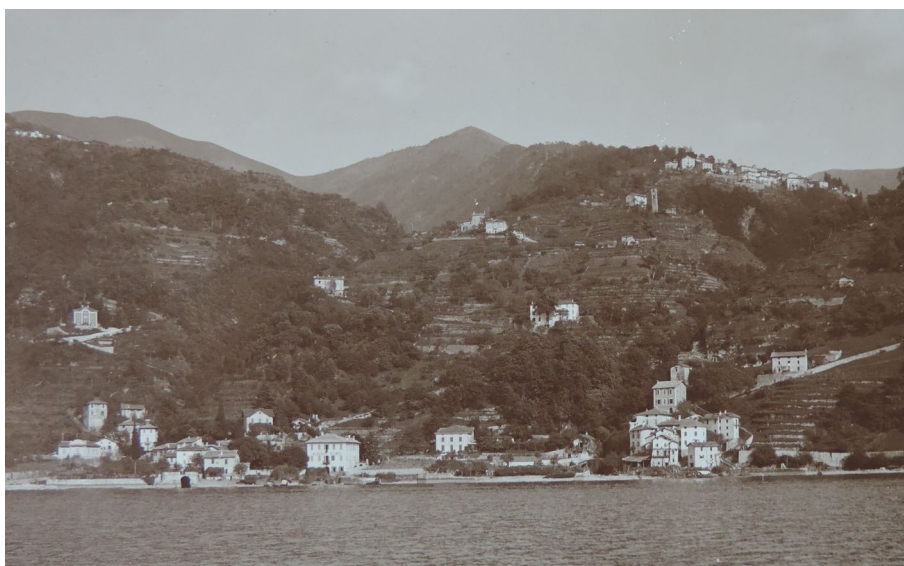
Figura 7. La stessa area della frana (a destra dell'unica casa sopravvissuta), a mezzo secolo di distanza circa (foto Brunner n. 2428, Biblioteca Comunale di Como, fondo Brunner)

Mezzo secolo più tardi, l'area interessata dalla frana (alle spalle della casa riportata nell'incisione, abbastanza riconoscibile) si presenta in larga parte terrazzata e, per il resto, in fase di progressivo rimboschimento (fig. 7). In questo caso, contrariamente al resto del territorio, la presenza di terrazzamenti non è direttamente individuabile dalla mappa catastale, mancando quei presupposti tipologici (formali, culturali e di proprietà) che caratterizzano invece la parte più prossima agli abitati di Lemna e di Palanzo in particolare, permettendone una simile traduzione parcellizzare. È interessante però osservare l'evoluzione di quest'area confrontando l'immagine storica con la mappa attuale: la fascia in larga parte terrazzata, compresa tra la strada provinciale (al tempo non ancora realizzata) e il lago, appare oggi interessata da uno sviluppo urbano estremamente disorganico. Questo carattere pulviscolare e diffuso degli insediamenti recenti è tipico di tutta la fascia costiera lariana: per contro, complice il loro sostanziale isolamento, i tre nuclei storici in posizione elevata presentano ancora oggi un tessuto compatto, con una dispersione edilizia estremamente contenuta, che ha lasciato perlopiù inalterata la continuità fisica degli abitati con gli spazi terrazzati.
