BYGDEBOK FOR HIDRA HERRED  
GÅRD OG SLEKT

**Bind 3**

# Hvad årringsdateringer kan fortælle om Hidras historie!

af Claudia Baittinger<sup>1</sup>, Niels Bonde<sup>1</sup>, Helge Paulsen<sup>2</sup> og Inger Vågen<sup>3</sup>

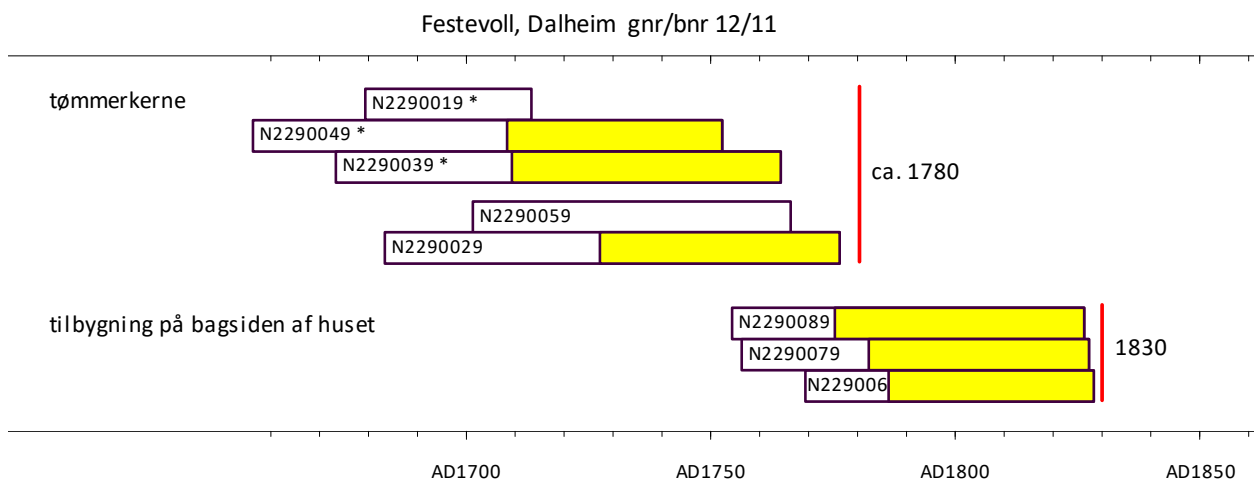
Figur 3: Dateringsdiagram som viser årringskurvernes indplacering på en tidsskala. Prøverne stammer fra våningshuset fra Festevoll, Dalheim, gnr/bnr 12/11. Huset er formentlig opført ca. 1780, og udvidet kort efter 1830. Tilbygningen hører hermed under byggeboomet i 1830'erne. Tømmer markeret med \* stammer fra tre forskellige bjælker, som formentlig kan tilbageføres til samme træ eller til træer, som har vokset tæt på hinanden under éns betingelser. Den gule signatur står for splintveddet, som er konstateret på prøven. Prøve N2290059 er udtaget som trekant, alle andre som skiver. Det er ikke altid muligt at se overgangen fra kerne- til splintved. Illustration: Nationalmuseet.

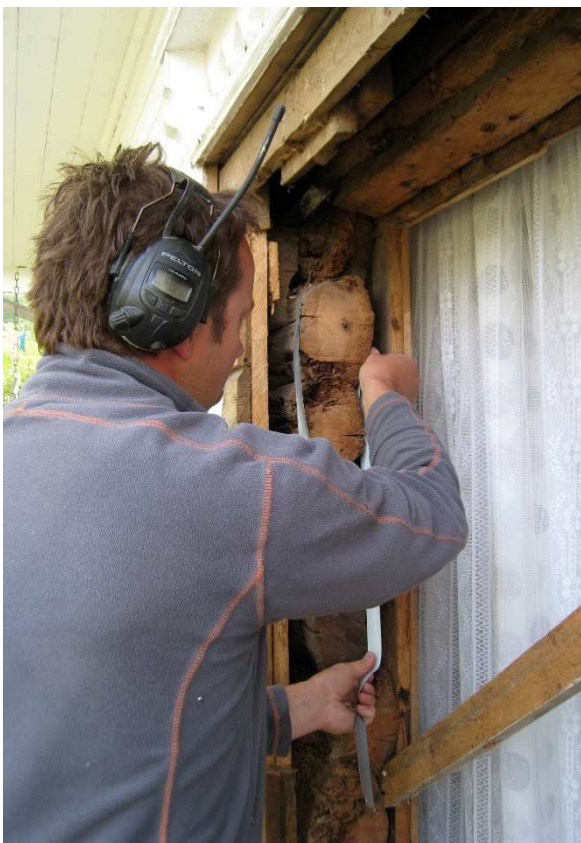
Billede 3: Våningshus fra Vestre Fidja, Tuna (Nygård), bnr/gnr 11/6, hvor vinduesrammen i første etage er blevet fjernet. Christoffer Christensen forbereder udtagning af prøver af rundstokkene i form af skiver. Materialet er i en dårlig bevaringstilstand, men det lykkedes at datere det til ca. 1760. Foto: Claudia Baittinger.

I et våningshus på Vestre Fidja, Tuna (Nygård), gnr/bnr 11/6, findes der i nordvæggen (billede 3) et stykke genanvendt egetømmer, som stammer fra et træ, der er fældet *efter* 1650, samt at træet sandsynligvis har vokset på Sørlandet (figur 6). Årringene i fyrretræstømmeret i bygningen viser, at bygningen sandsynligvis er opført i 2. halvdel af 1700-tallet.

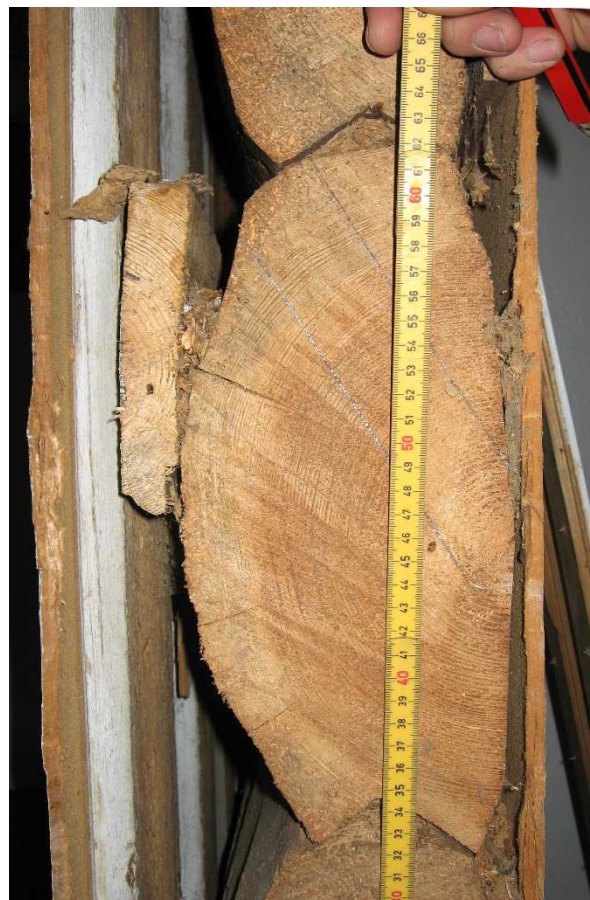
Billede 4: Nedre Urstad, Linnerhaugen (Lindehaug), gnr/bnr 21/1, våningshus. Dørkarmen i stuen er demonteret. Til syne kommer tømmer i form af halvtømmer (figur 4), som daterer til 1728. Foto: Claudia Baittinger.

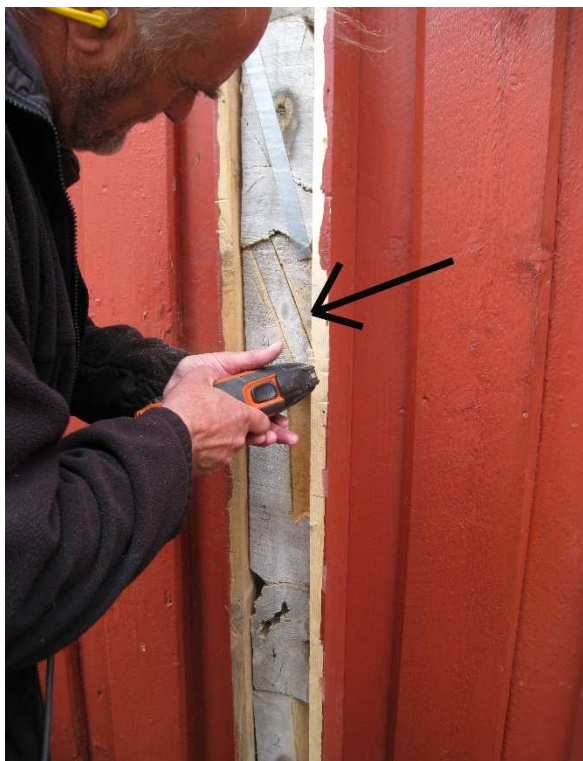
Billede 5: Festevoll, stolpebua, gnr/bnr 12/81. Demontering af den udvendige beklædning. Helge Paulsen er ved at tage en prøve i form af en trekant ved hjælp af en multicutter (pil). Tømmeret daterer til ca. 1800. Foto: Claudia Baittinger.

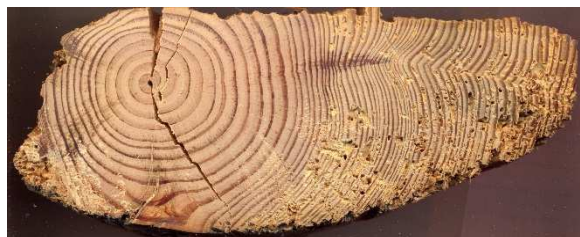
Billede 6: Tværsnit af tømmerstok fra Reistad, Vågen (Havly), gnr/bnr 17/17, våningshus. Prøven, som er taget i form af en skive, er gjort klar til årringsmåling ved hjælp af slibning. Den højre del af prøven, med små huller efter insekter, er splintveddet. Prøven indeholder 60 årringe, og dækker tidsrummet 1693 til 1752. Scan: Nationalmuseet.

Ikke alt tømmer egner sig til en dendrokronologisk undersøgelse. Prøvetagningen bygger næsten altid på et kompromis. Et helt tværsnit af tømmeret – en skive (billede 6 og 11) - ville være ideelt. Men ofte er det 'kun' muligt at udtage en boreprøve (billede 7) med et hulbor, eller at udsave små trekanter (billede 8 og 9) for enden af tømmerstokkene.

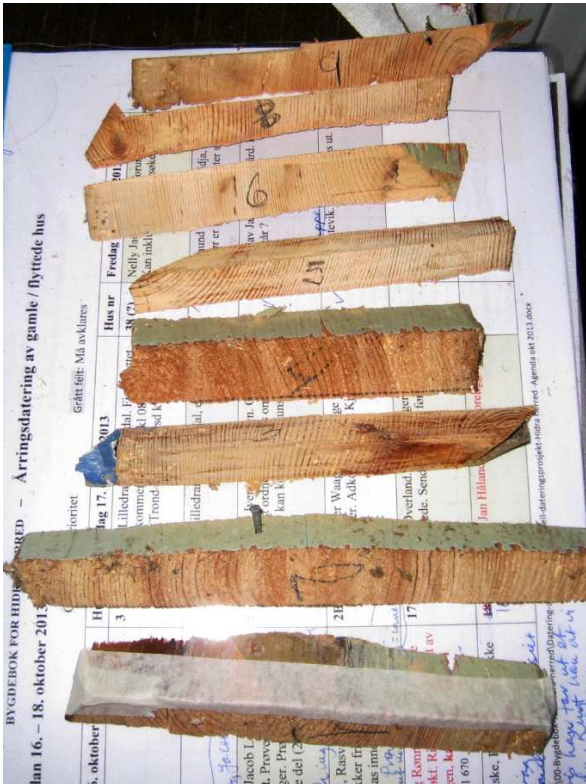
Billede 8: Prøver udtaget i form af trekanter fra Nedre Veisdal, Odden (Langenes), gnr/bnr 25/38 og 40, i våningshuset fra væggen mellem entré og spisestue. Tømmeret daterer til efter 1866. Foto: Claudia Baittinger.

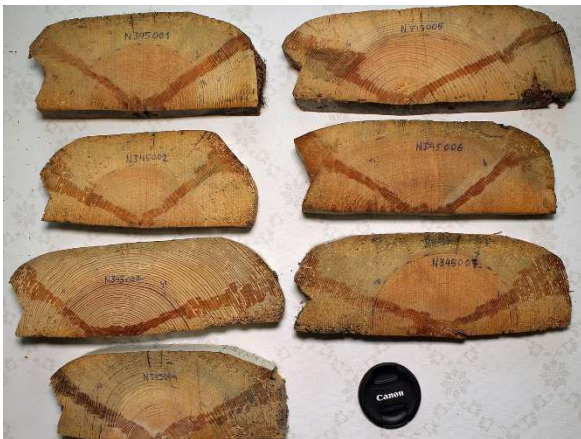
Billede 11: Tømmer fra våningshus fra Eie, gnr/bnr 19/71. Prøverne i form af skiver indeholder 60-91 årringe og alle er dateret. Bygningen er opført 1828 eller få år senere. Ejeren, Hans Arne Johannessen, siger, at det ved bygningen drejer sig om et typehus fra Feda manufaktur. Dette dækker sig med vores iagttagelser mhp. tømmerform- og dimensioner (figur 4) og med resultaterne af de dendrokronologiske undersøgelser. Prøverne stammer fra en mindre ombygning i husets første etage. Foto: Orla Hylleberg Eriksen.

Dendrokronologiske undersøgelser i Agderfylkerne viser, at fyrretrær med en egenalder på mere end 200 år stort set har været forsvundet fra regionen siden midten af 1700-tallet som følge af skovhugst. Af det daterede materiale i denne undersøgelse er der kun syv prøver, som indeholder flere end 200 årringe. Den længste årringssekvens, som foreligger, er på 286 år og dækker perioden fra 1437 til 1722. Det drejer sig om en formentlig genanvendt tømmerstok fra anden etage i bryggerhuset fra Vimmervåg, gnr/bnr 18/14. Karakteristisk for tømmeret fra Agderfylkerne fra 1800-tallet er hurtigt voksede træer, tit med under 100 årringe (billede 11).

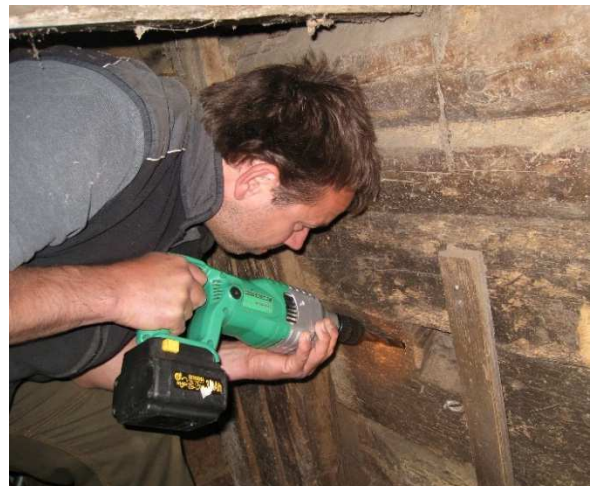
Billede 10: Løe fra Ysthus, gnr/bnr 9/3. Christoffer Christensen tager en boreprøve af et stykke genanvendt tømmer. Se også dateringsdiagram i figur 5. Foto: Inger Vågen.

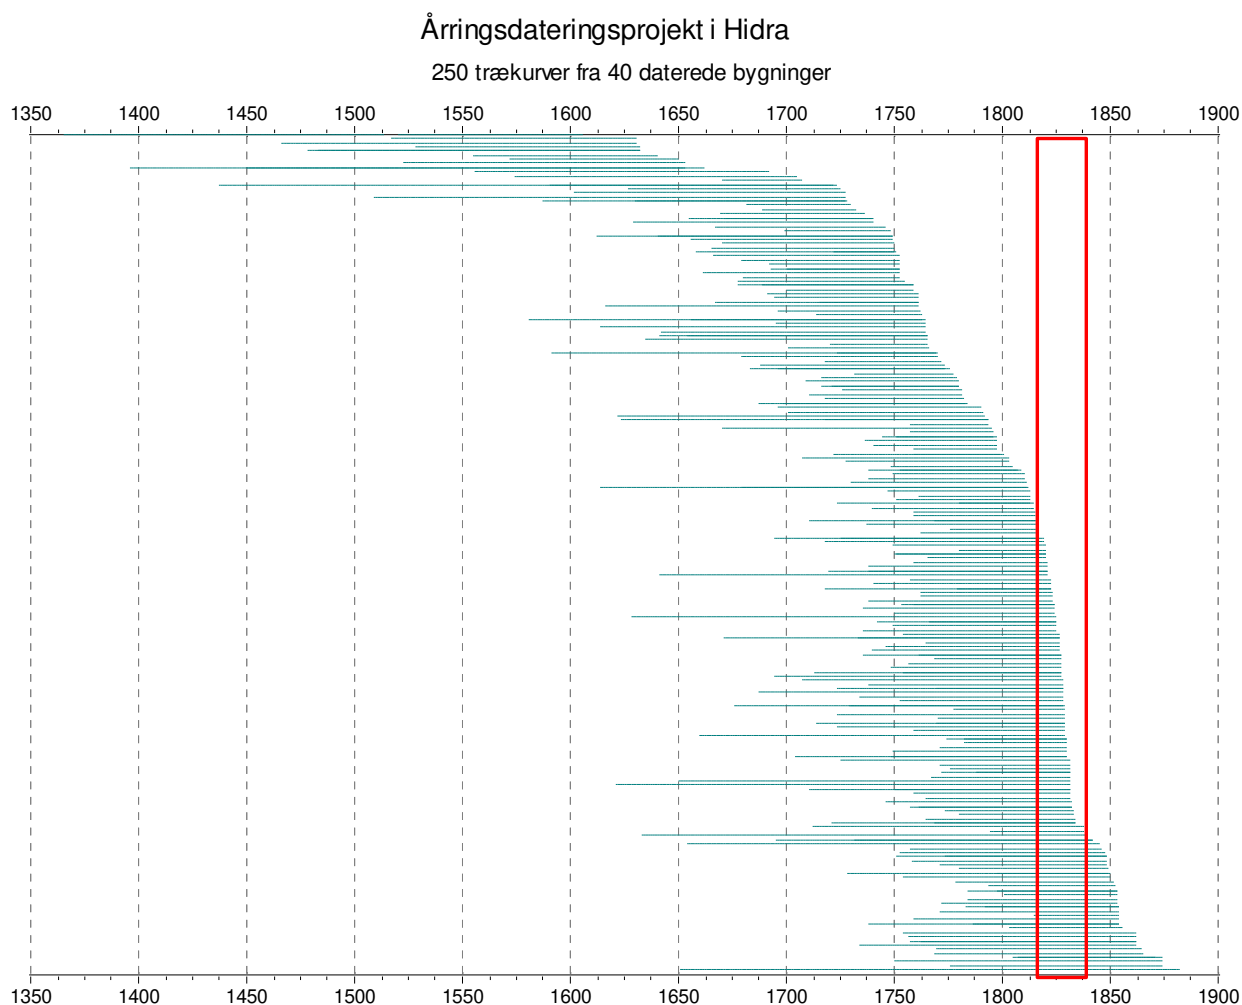
Figur 2: Samlet dateringsdiagram som viser alle de daterede fyrretræsprøvers indplacering på en tidsskala. Hver "streg" repræsenterer en årringskurve fra de inderste årringe til de yderste. Bemærk hvor mange prøver der stammer fra træer, der er fældet mellem 1820 og 1840 (markeret med den røde firkant). Illustration: Nationalmuseet.

Godt halvdelen af de daterede bygninger dateres til 1820'erne og 1830'erne (tabel 1 og figur 2). Vi kan tale om et sandt byggeboom. Tidsrummet falder sammen med 'det store sildefisket', som må have dannet grundlaget for en voldsom økonomisk ekspansion. Ifølge Christiansands Adresse Contours Efterretninger den 30. januar 1833 skal der *på én enkelt dag dette året have været hen imod 1000 både og 2-300 garn i søen omkring Hidra*. Fiskeriet var ikke kun til selvforsyning; fangsterne var så store, at der blev grundlag for et større salg af fisk, som suppleret med hummerfangst, dannede basis for et skifte fra naturalieøkonomi til en udbredt pengeøkonomi. Fortjenesten må have dannet grundlag for, at gamle våningshuse blev revet ned og nye rejst. Af de 16 våningshuse, som dateres til denne periode, er ca. halvdelen nybyggede huse på gamle tomter, mens den anden halvdel er bygget af familier i etableringsfasen. Kun et er bygget af en familie, som kom udefra.

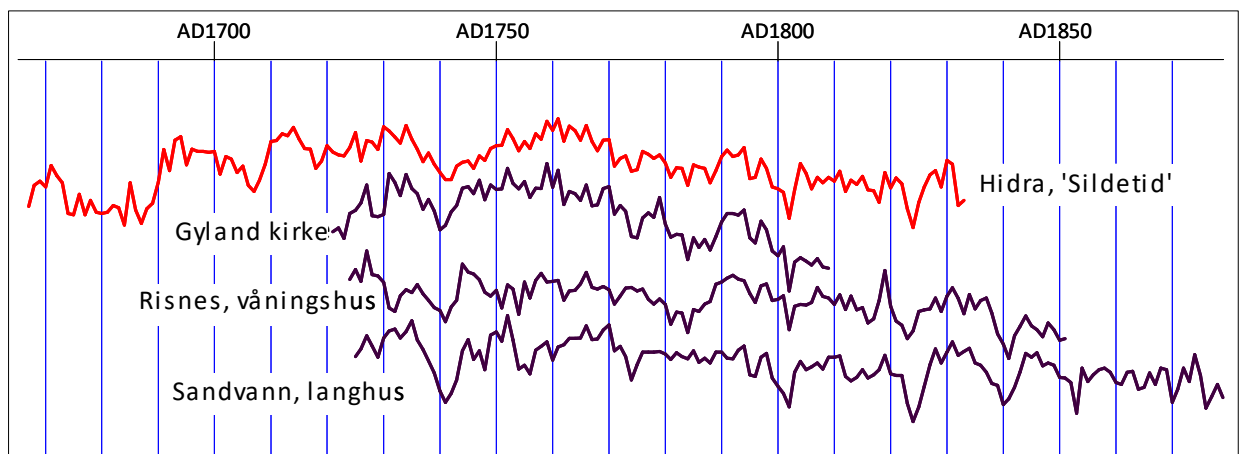
Figur 7: Diagram over korrelationer mellem materialet fra udvalgte bygninger fra de indre bygder i Vest-Agder og bygninger fra Hidra, som daterer til den "Den store sildetiden". Den røde kurve viser de samlede årringskurver fra lokaliteter i Hidra, som indeholder træer, som er fældet i 1820'erne og 1830'erne. De sorte kurver står for: Gyland kirke, som indeholder tømmer, som er fældet i vintersæsonen 1810/11, et langhus fra Sandvann, hvor den yngste del stammer fra ca. 1880 (begge Flekkefjord kommune) og et våningshus fra Risnes, med tømmer fra vinter 1851/52 (Kvinesdal kommune). De tre kurve passer sammen indbyrdes (optisk og statistisk), og korrelerer med kurven, som repræsenterer 'sildetiden' på Hidra. Illustration: Nationalmuseet.

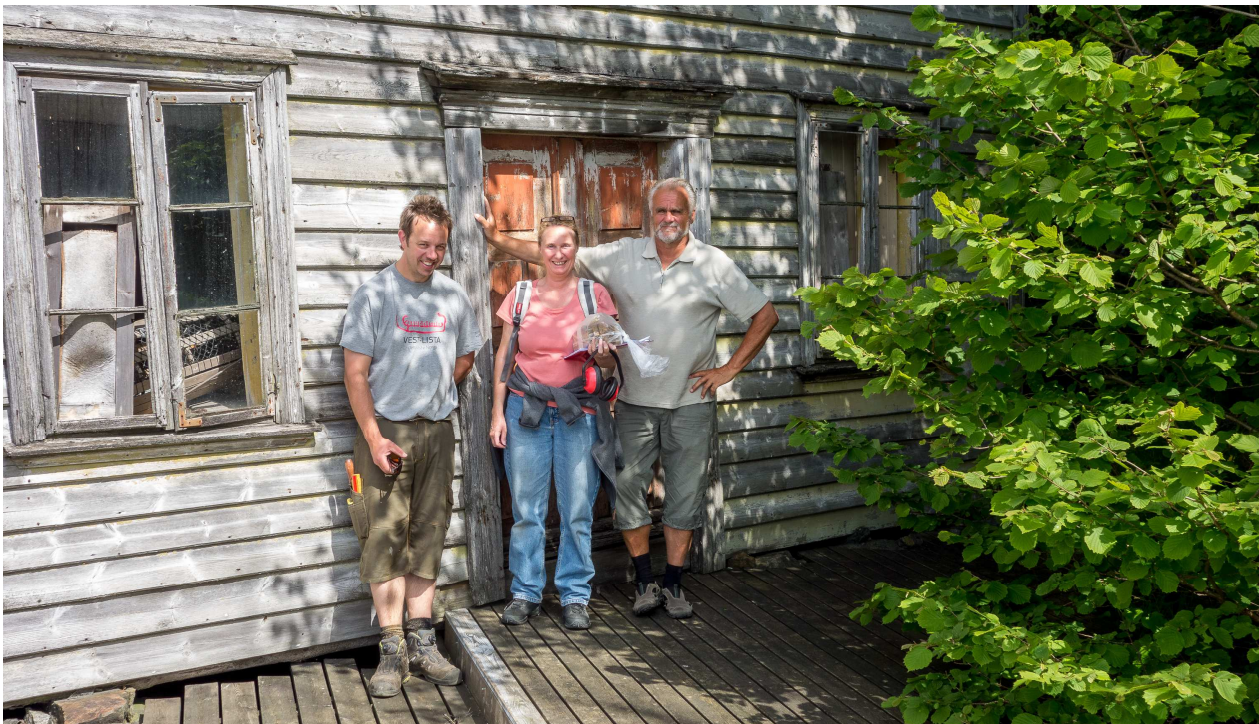
Billede 12: Prøvetagning juni 2014. Vores sidste objekt sammen med Helge Paulsen, som i mellemtiden er gået på pension. Sjøbu fra Marstad, Innerstø, gnr/bnr 20/16 (omtalt under gnr/bnr. 19/1). Tømmeret, som indgår i bygningen, er fældet ca. 1856. Fra venstre: Christoffer Christensen, Claudia Baittinger, Helge Paulsen. Foto: Inger Vågen.
