## Kozlu Deresinde (Zonguldak) Su Kalitesinin İncelenmesi

## Investigation of Water Quality in Kozlu Creek (Zonguldak)

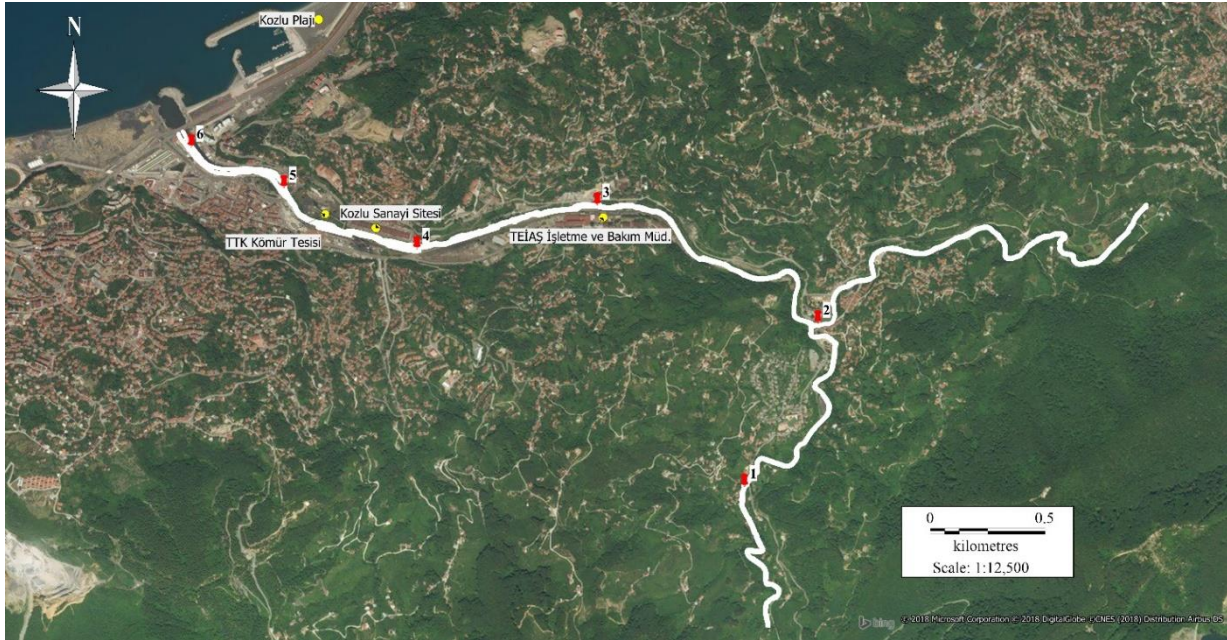
Şekil 1: Çalışma alanının haritası

Bu çalışmada, 7.3 km uzunluğundaki Kozlu Deresi boyunca 6 farklı noktadan su numunesi alınmıştır. Su numunesi alınan noktaların UTM koordinatları (36. dilim) Tablo 1'de verilmiş ayrıca, Kozlu deresi üzerinde numune alınan noktalar ile başlıca kirletici kaynakları harita üzerinde gösterilmiştir (Şekil 1). Derenin sağ tarafındaki koldan su kalitesi örneğinin alınmamasının sebebi bu bölgede önemli bir kirletici kaynağı bulunmamasıdır.

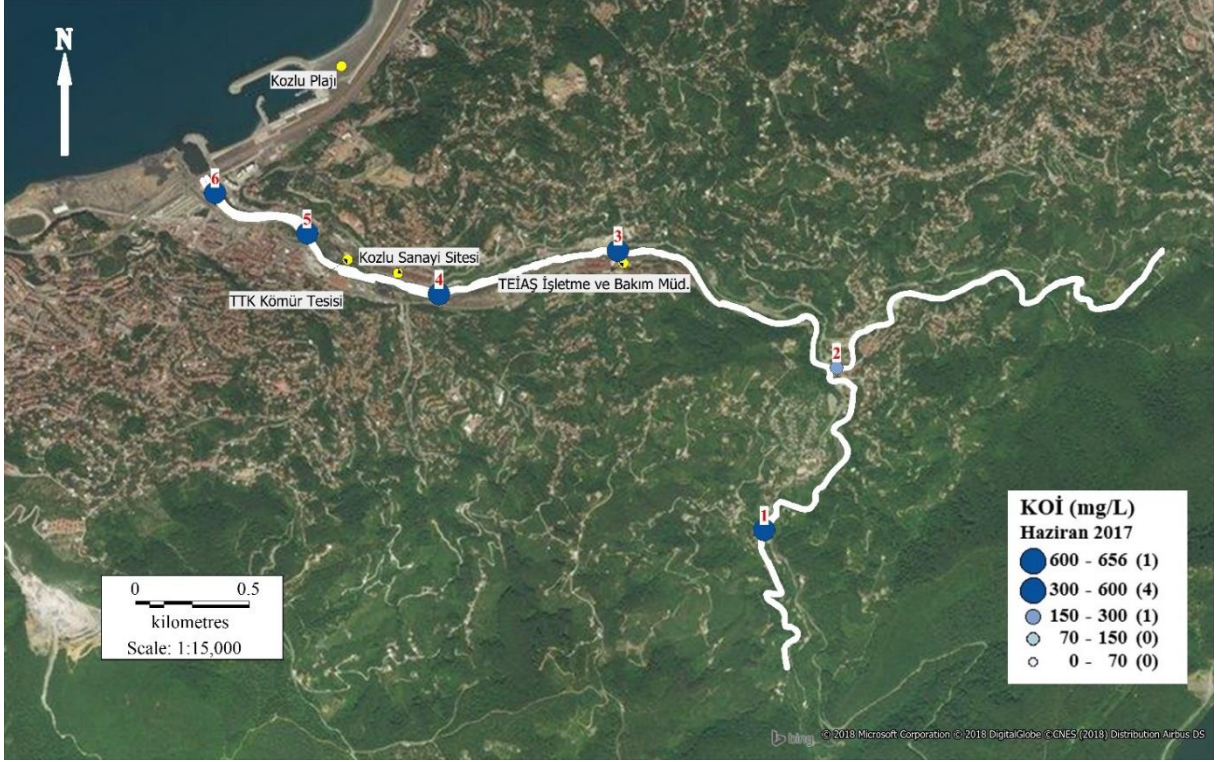
Şekil 2: KOİ ölçümleri Haziran 2017

Yapılan laboratuvar analizlerinin ardından KOİ, AKM ve İletkenlik değerleri bir Coğrafi Bilgi Sistemleri (CBS) yazılımı olan MapInfo’ya (sürüm 17) aktarılmıştır. Hem yaz hem de kış ölçümleri için Kozlu Deresi’nde KOİ, AKM ve İletkenlik haritaları oluşturulmuştur. Haziran ve Aralık aylarında bulunan KOİ değerleri ile çizilen tematik haritalar Şekil 2 ve 3’te gösterilmiştir. Benzer şekilde, Haziran ve Aralık aylarında bulunan AKM değerleri ile çizilen tematik haritalar ise Şekil 4 ve 5’de ve İletkenlik için çizilen haritalar da Şekil 6 ve 7’de yer almaktadır.

Haziran ayına ait ölçüm sonuçları ile oluşturulan grafikler (Şekil 2, 4 ve 6) incelendiğinde özellikle 3. ve 6. örneklem noktalarında su kalitesinin oldukça bozulmuş olduğu söylenebilir. 3. örneklem noktası yakınlarında Kozlu Sanayi Sitesinin ve TEİAŞ Çatalağzı İletim Şebekeleri İşletme ve Bakım Müdürlüğü'nün bulunduğu görülmektedir. Su kalitesinin bozulmasının sebebi olarak bu noktalardan dereşarj yapıldığı düşünülmektedir. 6. numaralı örneklem noktası ise Kozlu deresinin Karadeniz ile birleştiği noktadadır.

Kozlu Belediyesi'nde atık su arıtma tesisi bulunmadığı için belediyenin atık suları bu noktaya dökülmektedir. Dolayısıyla zaten kirli olan dere daha da kirlenerek Karadeniz'e ulaşmaktadır. Şekil 2 ve 3'teki KOİ için hazırlanan haritalar incelendiğinde, 4 numaralı örneklem noktasında da yüksek KOİ değerleri göze çarpmaktadır. Bu nokta yakınlarında TTK Kozlu Ocak İşletmesi yer almakta ve atıklarını dereye deşarj etmektedir. Şekil 4 ve 5'teki AKM için hazırlanan haritalar incelendiğinde, AKM kirliliğinin kurak mevsimde su kalitesini ciddi şekilde etkilediği, yağışlı dönemde ise seyrelmeye bağlı olarak önemli bir kirlilik oluşturmadığı görülmektedir. Şekil 6 ve 7'deki iletkenlik haritalarına bakıldığından da yağışların az olduğu haziran ayında 3 ve 6 numaralı örneklem noktalarında yüksek iletkenlik değerleri gözlenmekle birlikte yağışların meydana getirdiği seyrelme etkisiyle Aralık ayında iletkenlik değerlerinin düştüğü görülmektedir.
