Sistema de drenagem urbana e as inundações na unidade hidrográfica do Canal do Anhaia – Paranaguá - Brasil

The socioenvironmental conditions of flooding in the Anhaia canal hydrographic unit - Paranaguá - Brazil

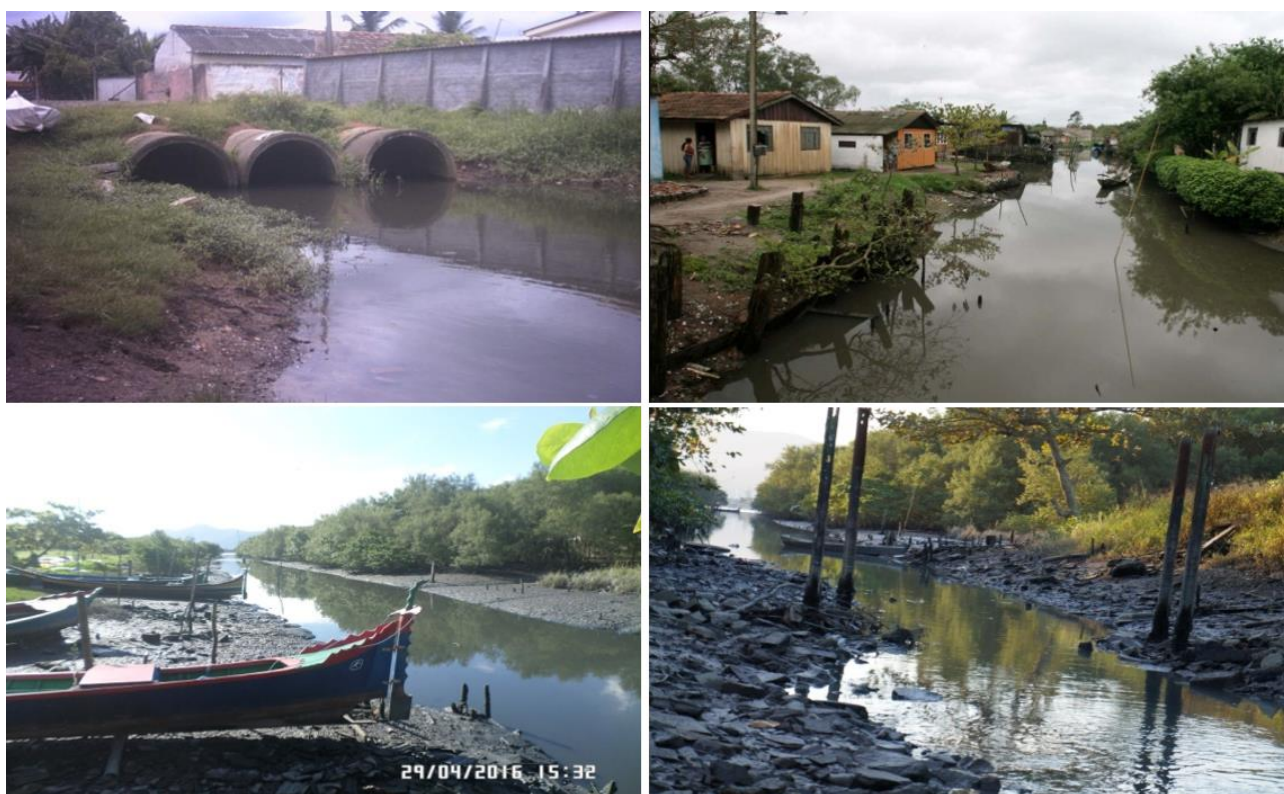
Durante a pesquisa observou-se que no trecho do Canal do Anhaia entre a foz e a Rua Tupiniquim, o canal está a céu aberto, a figura nº. 1 mostra que existe várias residências nas margens do canal, e os manguezais ainda estão preservados. O comprimento do canal é de 350 metros até a Baía e largura de 5,3 metros, porém após o cruzamento com a Rua Tamoio a largura do Canal passa para 13 metros, e neste trecho percebe-se que a influência das marés é determinante, e no momento das marés de sizígia o volume de água sobe em torno de 2 metros, tendo como referência as margens laterais (Figura 1).

Figura 1 - Influência das marés no canal do Anhaia (Fonte: Francisco Xavier)

No entorno da unidade hidrográfica, a partir da década de 90 foram construídos armazéns para depósito de fertilizantes, tanques para armazenagem de óleos, ácidos, derivados de petróleo e pátio para depósito de contêineres. O sistema de drenagem do Canal do Anhaia atende uma população de aproximadamente 10.800 habitantes a figura nº. 1 mostra

o Canal do Anhaia na Vila Becker.

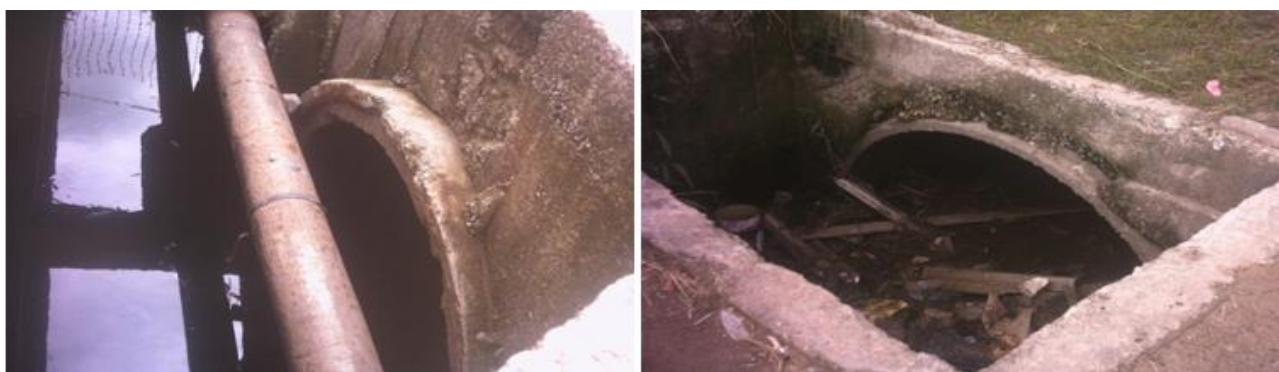
Verificou-se que na rua Adélio Correia Bairro Vila Portuária o Canal encontra-se com 50% da drenagem assoreada, por areia, lixos entulhos que são lançados pelos moradores dentro do canal, dificultando o escoamento e contribuindo para os constantes alagamentos que ocorre na região. A figura nº. 2 mostra o assoreamento no canal, manilhas em concreto diâmetro de 1,5 m. Em conversa informal com os moradores local, os mesmos relataram que a tampa quebrou após a passagem de caminhão, e a região sofre de alagamentos em período chuvoso, pois conforme a foto o canal está no nível da rua, o qual dificulta o escoamento normal das águas (Figura 2).

Figura 2 - Construção da EET (Fonte: Francisco Xavier)

Na rua Arcésio Guimarães, verificou-se a presença de uma Estação Elevatória de Esgoto, e a figura 2 mostra que a água do canal é represada, e neste ponto houve modificação na geometria do canal com a implantação da elevatória, e também ocorre a influência das marés, a distância entre a rua citada à cima e a foz do canal é de 750 metros.

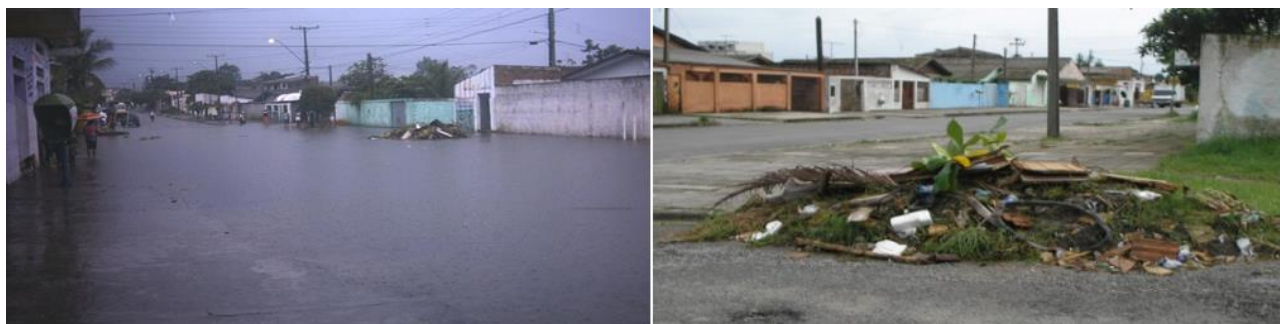
Figura 3 - Alagamento Rua Francisco Machado

Por outro lado, não foi possível verificar o sistema de micro drenagem em todas as ruas. No entanto, na Rua Francisco Machado, Rua Barão do Amazonas e na Comandante Didio Costa, as manilhas estão assoreadas com areia devido à grande quantidade de lixos e entulhos, sendo necessário fazer uma limpeza no sistema de drenagem para retirar parte da areia sobre as manilhas e com isto vai facilitar o escoamento das águas do canal do Anhaia, reduzindo as constantes inundações que ocorre em todo as margens do canal.

A maior parte dos problemas na cidade de Paranaguá, oriunda dos alagamentos, são causados pelos fatores antrópicos e naturais conforme a imagem 3. Os canais da área de estudo encontram-se assoreado e impermeabilizados, devido às pavimentações e poucas áreas permeáveis. Isso decorre da falta de planejamento e de implementação de políticas adequadas.

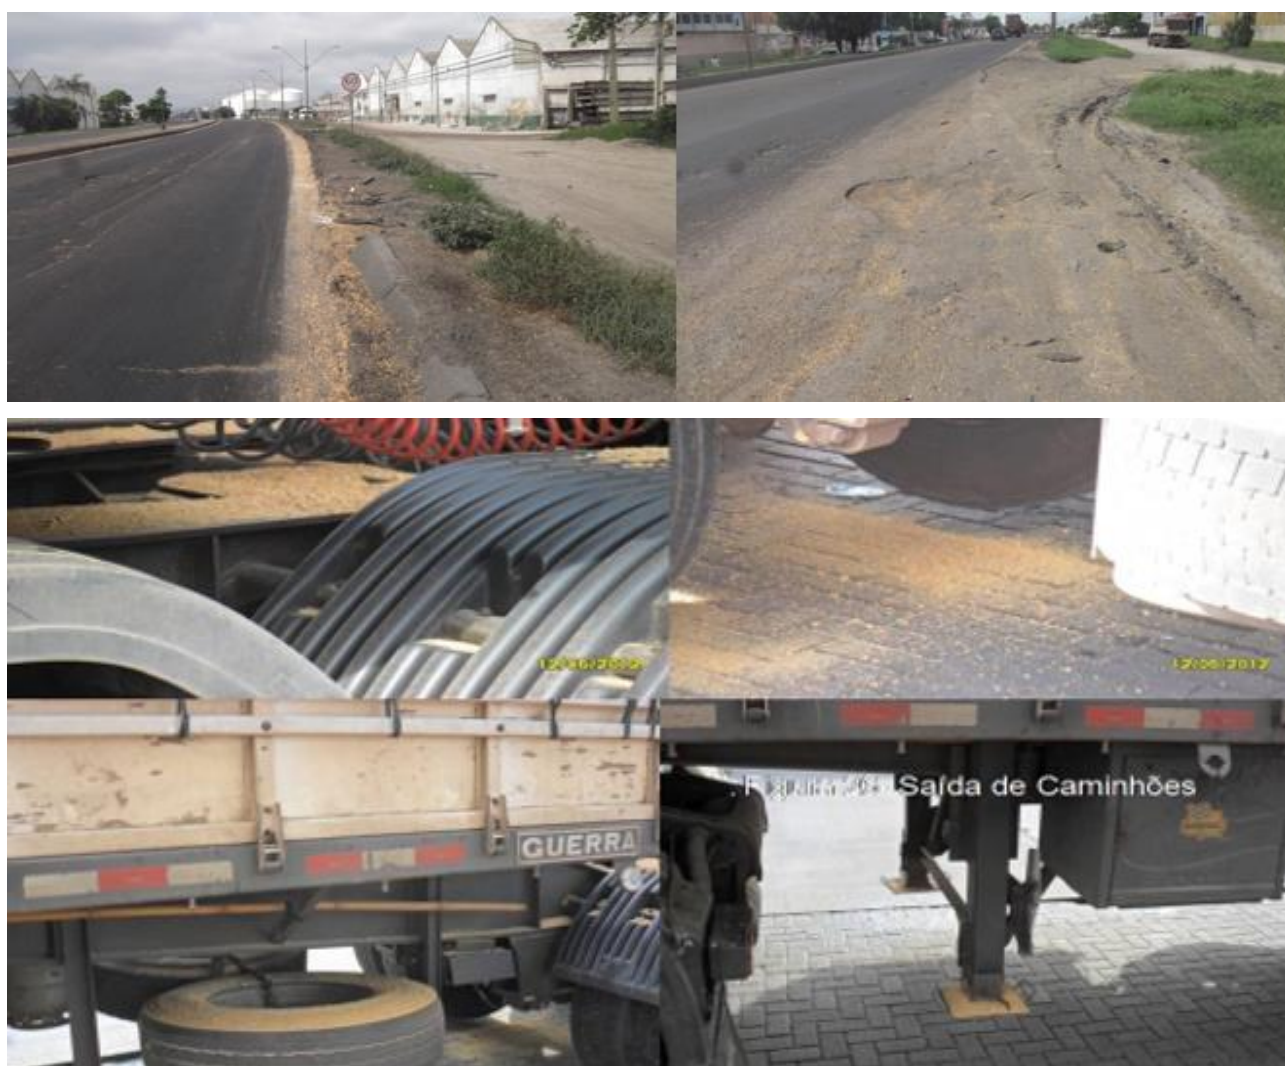
Figura 4 - Cereais na Avenida Airton Sena

Nas vias de acesso ao porto D. Pedro II, na Avenida Bento Rocha, Avenida Airton Sena e Avenida Col. Santa Rita foram identificados em média de 211 g.m⁻² de cereais por metro quadrados. Estes resíduos, restos de cereais, são derramados por caminhões que circulam vazios, ou seja, fez-se a descarga nos terminais portuários e restos de cereais ficam em locais de difícil acesso para limpeza. Assim ao circularem em direção aos armazéns para carregar fertilizantes ou outros produtos, acabam derramando nas vias citadas acima. Observou-se ainda que no período entre março e setembro, safra de grãos, o volume é maior, no entanto no período da entre safra o volume é menor na média de 246g/m². Sendo assim, acredita-se que este problema possa ser solucionado melhorando a limpeza dos caminhões nos terminais de descarga.

De acordo com a Lei Complementar nº 095/2008; Código Ambiental do Município – Art. 260, 270, 271 e 272; Lei Estadual nº 12.493/99 – Art. 18 e a Lei Federal nº 938/81 – Art. 14, as empresas que utilizam os terminais portuários no município de Paranaguá, são obrigados a implantar sistema de despoejamento para aplicação nos veículos que utilizarem suas instalações nas operações de carga e descarga; bem como elaborar planos e executar ações de limpeza, capinação e roçada intermitentes em suas instalações operacionais, incluindo-se as partes externas tais como estacionamentos, passeios e canteiros externos (Figura 4).
