# Impact des dynamiques fluviales et des activités humaines sur les évolutions biologiques du Calavon-Coulon

Jérôme BRICHARD\* & Georges GUENDE\*\*

***Impact of river dynamics and human activities on biological evolutions of Calavon-Coulon.***

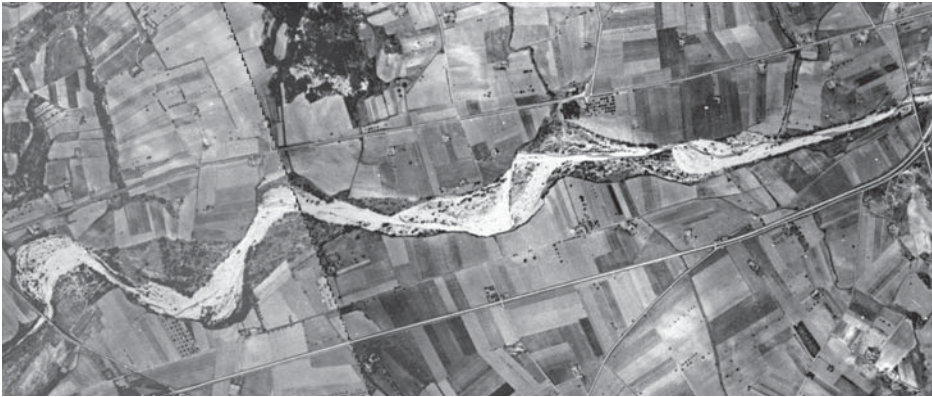
**Le Calavon en mai 1944**  
où les bancs de galets dépourvus de végétation sont ici bien visibles et fréquemment submergés par les crues. À l'image du lit, les versants sont peu boisés.

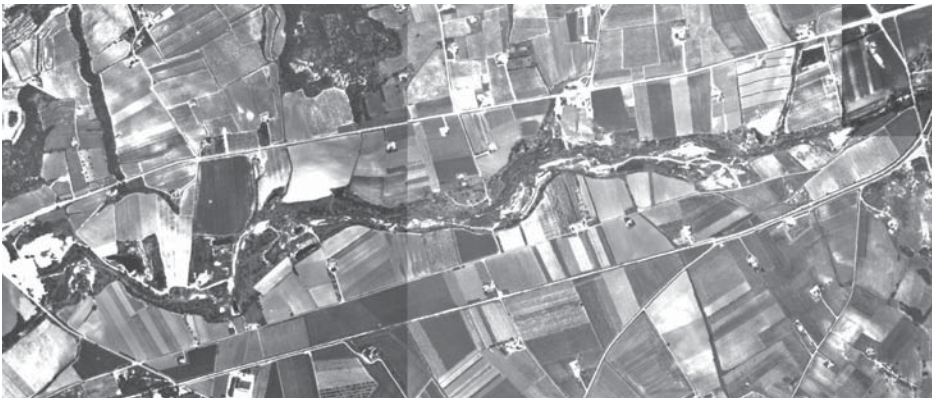
**Le Calavon en 1985**  
au moment de l'arrêt progressif des activités d'extraction de matériaux et la reforestation naturelle du bassin versant (déprise agricole) : la végétalisation de la bande active est rapide et le milieu fluvial se referme.

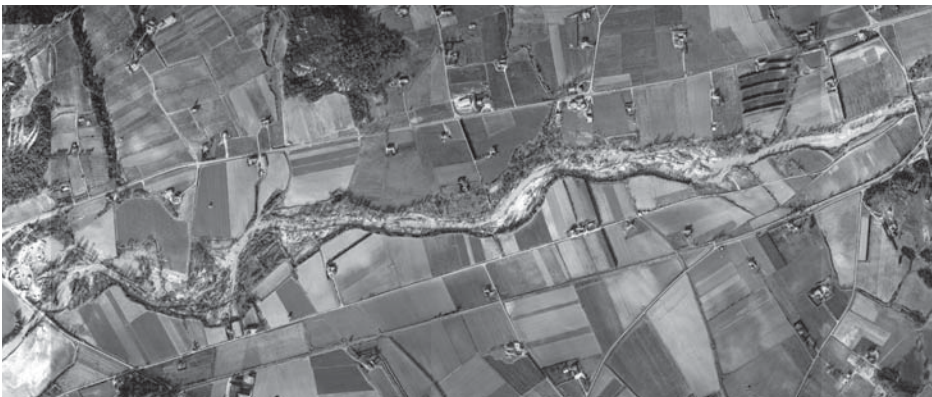
**Le Calavon après la crue du 7 janvier 1994**

les écoulements de crues sont restés concentrés à l'intérieur de la bande active, ayant pour principales conséquences des érosions massives des berges et le défrichage de la végétation. Le lit majeur, envahi par les eaux à plusieurs reprises au cours du 20<sup>e</sup> siècle, n'a pas ou peu été inondé.

C'est dans ce contexte où rien ne semblait remettre en cause la stabilité des milieux fluviaux qu'est survenue la grande crue du 7 janvier 1994. En 50 ans, cet événement n'est comparable qu'à la crue exceptionnelle du 1er novembre 1951. L'érosion latérale et la divagation des lits constituent les plus spectaculaires de ses manifestations, localement en amont d'Apt, mais surtout à l'aval du Pont Julien. Elle a touché fortement les lits mineurs et moyens perturbant et rajeunissant

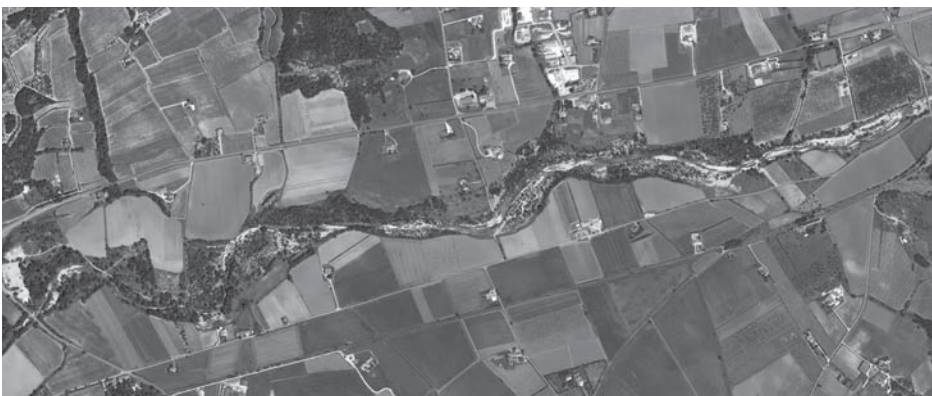
**Le Calavon en 2009**

En l'absence de crues morphogènes significatives, la bande active s'est largement refermée avec le développement de la végétation à l'intérieur du lit.

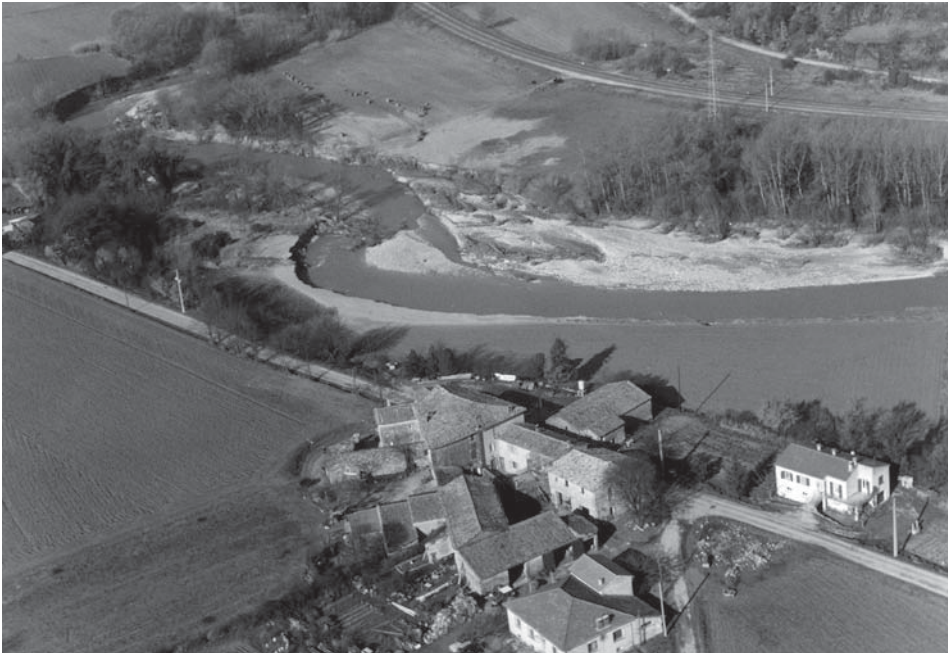
Mars 1994

La crue intense du 7 janvier 1994 (134 m<sup>3</sup>/s) a largement modifié la morphologie du Calavon en créant notamment une anse d'érosion en rive gauche, menaçant la Via Domitia et le hameau de la Bégude, et en développant une certaine sinuosité du lit. La largeur de la bande active a été ainsi multipliée par environ 1,7 entre 1993 et 1994.

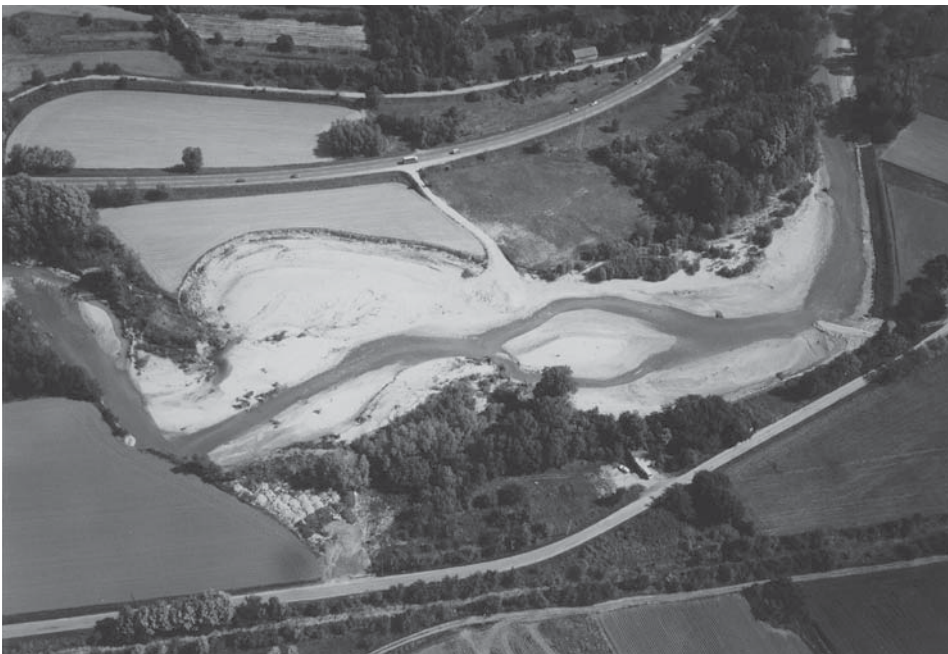
Avril 1996

Les neuf crues d'intensité moyenne à forte (24 à 119 m<sup>3</sup>/s) entre 1994 et le début de 1996 (dont la plus importante en avril 1995) ont accentué l'anse d'érosion en rive gauche, dont la berge a reculé d'environ 40 m. Par effet défecteur, une nouvelle anse d'érosion nettement plus large s'est formée sur la rive opposée en aval, dont la berge a reculé d'environ 70 m. La largeur de la bande active est alors 2,2 fois supérieure à sa valeur de 1993. Les travaux réalisés par le PNRL en 1996, avec la construction d'un épi plongeant et une protection linéaire par enrochement (visibles à droite sur la photo), ont permis de protéger la rive gauche et ainsi sécuriser la Via Domitia et le hameau de la Bégude.

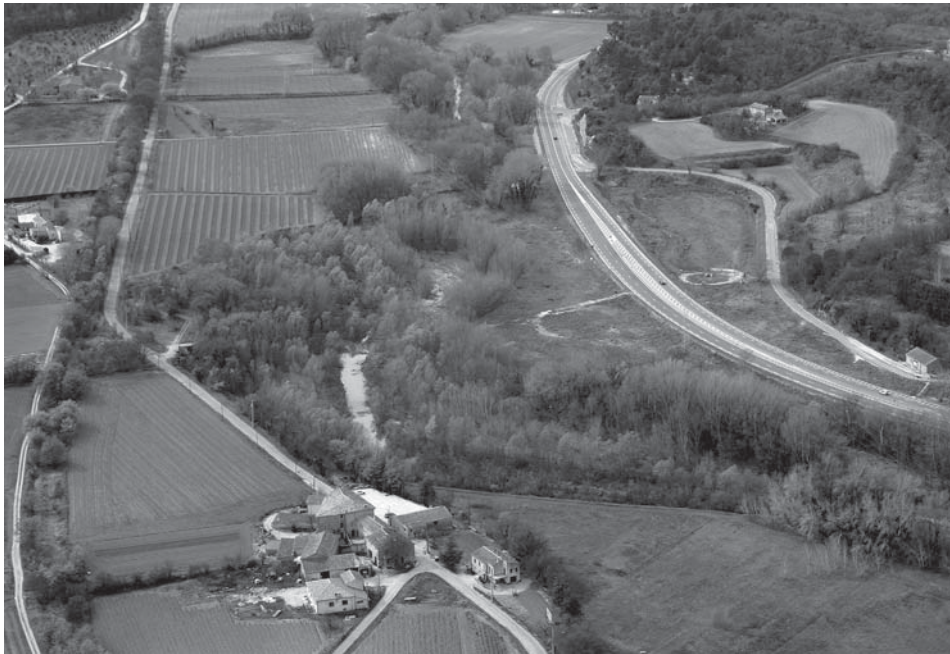
Mars 2008

La photographie oblique de mars 2008 montre bien que le lit s'est largement refermé du fait de l'absence de crues significatives depuis 1996 capables de rajeunir les milieux rivulaires. Entre 1996 et 2001, la bande active s'est rétractée d'environ un quart. La crue de décembre 2008 n'a eu que peu d'effet en permettant le retour à une largeur moyenne d'un niveau semblable à celui de 2001.

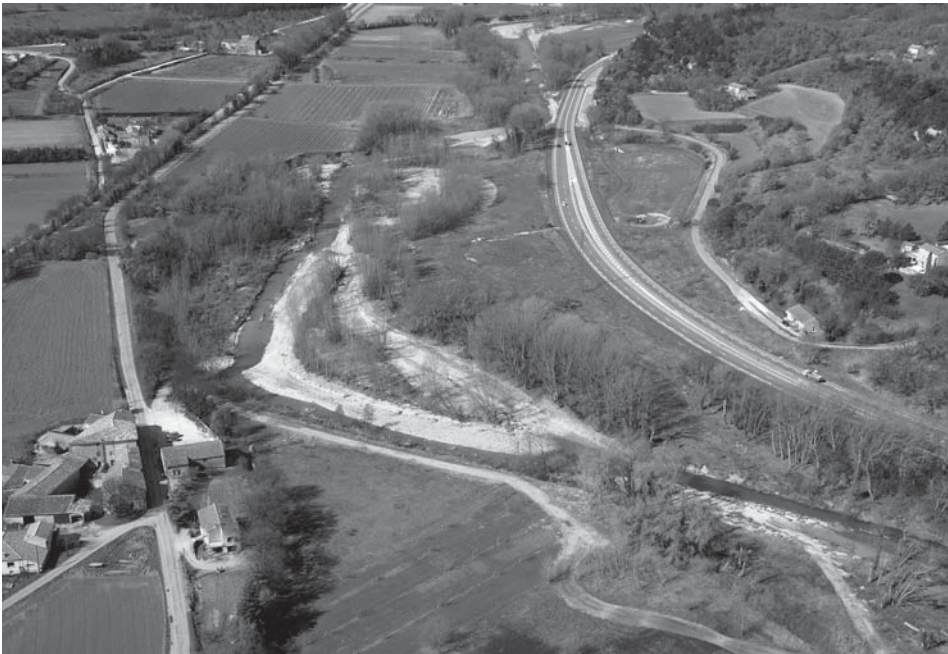
Mars 2010

Les travaux du Syndicat de rivière du Calavon-Coulon (SIRCC) de novembre 2009, visant à pérenniser les aménagements de protection de 1996 par la restauration d'un chenal de crue en rive droite et en défrichant des bancs de galets, ont entraîné une réouverture du milieu. Si l'on exclut la végétation basse des bancs de graviers (herbacée et héliophyte), il semblerait que cette situation se soit aujourd'hui à peu près maintenue.
