SCUOLA DI INGEGNERIA E ARCHITETTURA
Corso di Laurea Magistrale in Ingegneria Biomedica
Elaborato in Meccanica dei tessuti biologici

**Analisi di protesi d'anca espiantate:
valutazione ex-post di una procedura clinica
di revisione chirurgica parziale**

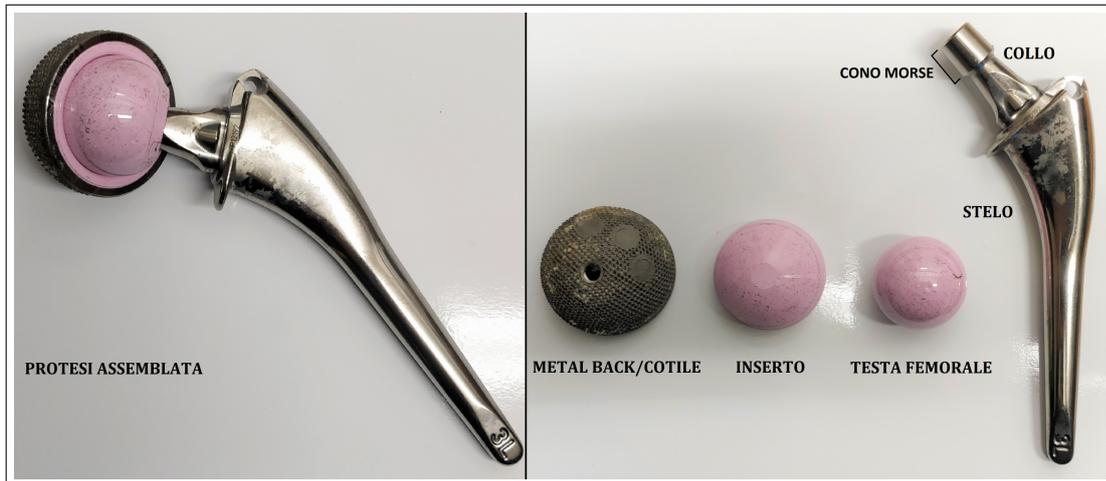
La protesi d'anca totale è formata da due componenti principali, quella femorale, chiamata stelo, che viene inserita nel canale midollare, e quella acetabolare, chiamata cotile, fissata all'osso iliaco del bacino [15]. Sulla componente acetabolare viene fissata la testina protesica che andrà ad articolarsi con la componente cotiloidea.

Figura 1.3: A sx protesi assemblata, a dx elenco dei componenti.

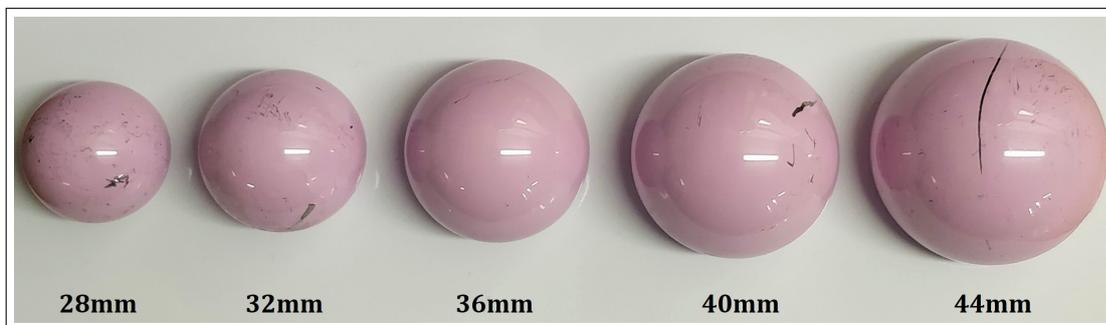
Le teste femorali anatomiche presentano un diametro medio di $48mm$ per le donne e $55mm$ per gli uomini. Tuttavia l'uso di teste protesiche così grandi è possibile solo con accoppiamenti testina-cotile di tipo metallo su metallo perchè sia nel tipo hard on soft (metallo/ceramica su polietilene) che ceramica su ceramica, la taglia della testina è limitata dallo spessore minimo dell'inserto realizzato in ceramica o polietilene. La testa protesica deve sostituire la testa femorale, corrisponde alla sfera installata sullo stelo che si articola all'interno della cupola cotiloidea con il suo inserto. Le teste femorali si distinguono sulla base del materiale costituente (acciaio, cromo-cobalto, ceramica) e il diametro ($28mm$, $32mm$, $36mm$, $40mm$, $44mm$). Sono mostrati esempi di diametro di testine in ceramica in figura 1.4.

Figura 1.4: Esempio di diametri per testine Biolox Delta.

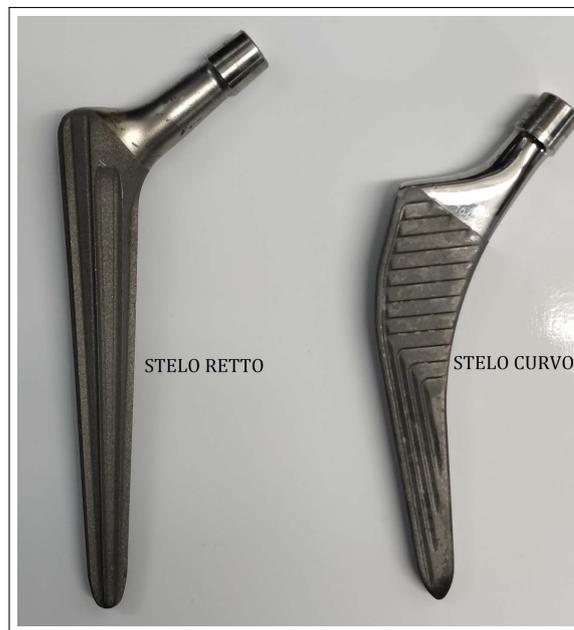
motivo la lunghezza degli steli varia solitamente tra i 110mm e 145mm . Gli steli si classificano anche in base al loro fissaggio con l'osso. In quelli cementati si usa un cemento osseo che garantisce una stabilità immediata. Infatti sono utilizzati maggiormente nei pazienti anziani in quanto consentono un carico molto precoce. Inoltre poiché la protesi ha una durata media di 15-20 anni, in caso di re-intervento di revisione o reimpianto, essa sarebbe più difficile da togliere determinando anche una maggiore demolizione del tessuto osseo. Attualmente, per questo motivo, la protesi cementata si tende ad utilizzare solo per pazienti anziani. Lo stelo non cementato presenta delle scanalature, spesso in senso mediale ed orizzontale, in grado di aumentare l'area di contatto osseo e la stabilizzazione dell'impianto. Per favorire l'osteointegrazione si utilizza uno strato di idrossiapatite superficiale nella parte prossimale e centrale dello stelo a maggior spessore. L'eventuale rimozione non comporta un danneggiamento osseo come quello associato agli steli cementati.

Figura 1.5: a) stelo retto non cementato, b) stelo anatomico non cementato.

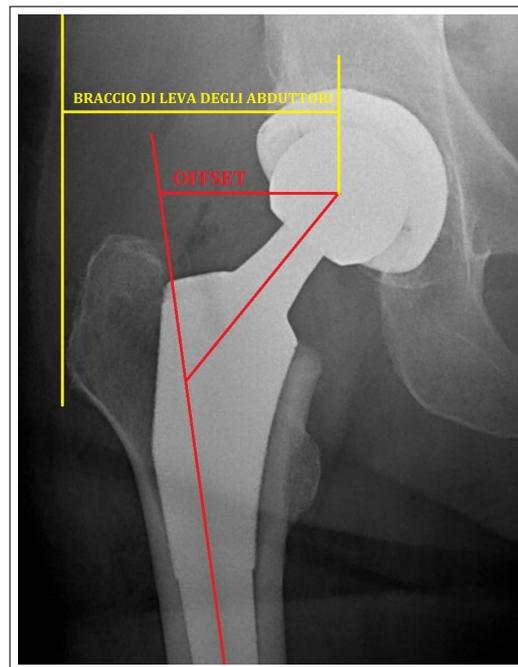
Il collo è la componente principale che determina la modularità dell'impianto poiché congiunge lo stelo alla testa femorale. Nelle protesi standard il collo è parte integrante dello stelo femorale, rendendo difficile la correzione di parametri come l'antiversione, la sua lunghezza o l'angolo cervico diafisiario. Invece in quelle componibili le diverse antiversioni, inclinazioni e lunghezze disponibili permettono di adeguare la geometria della parte prossimale della protesi all'anatomia del paziente. Un parametro su cui si può agire è l'offset femorale, detto anche offset dell'anca (fig.1.6).

Figura 1.6: a) Radiografia con illustrazione di offset e braccio di leva abduzioni.

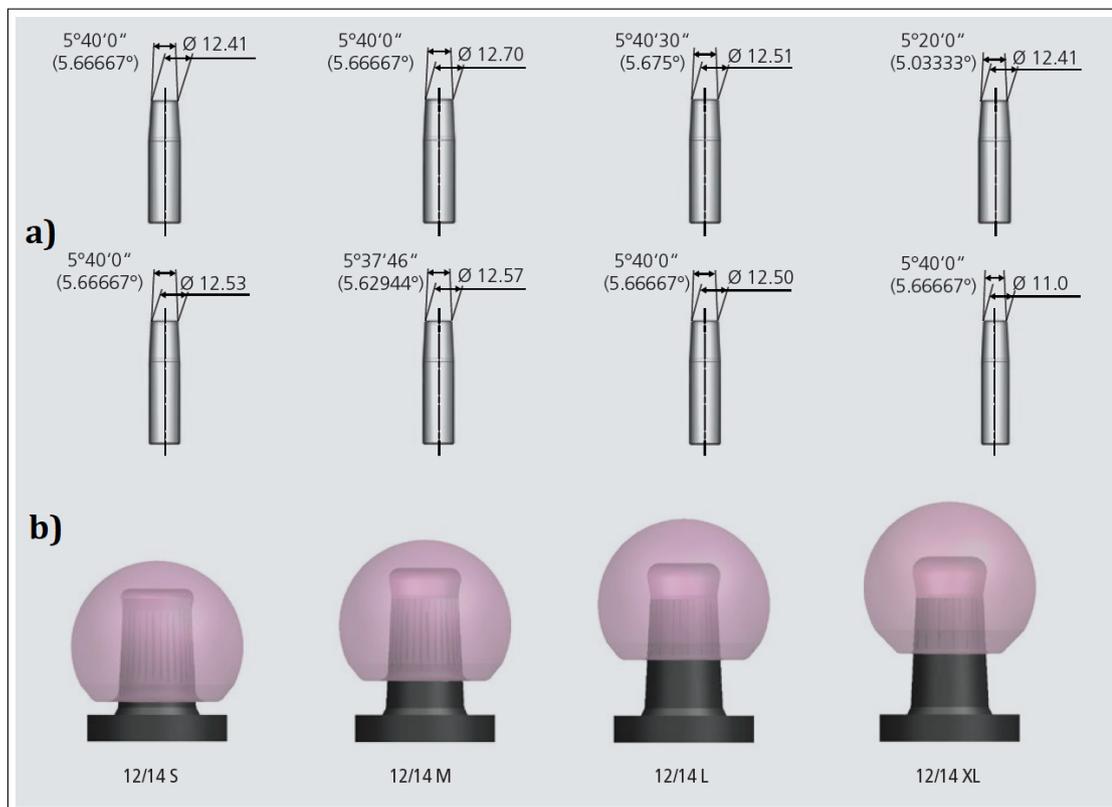
Figura 1.8: a) coni diversi tutti classificati 12/14, b) colli di lunghezza differente.

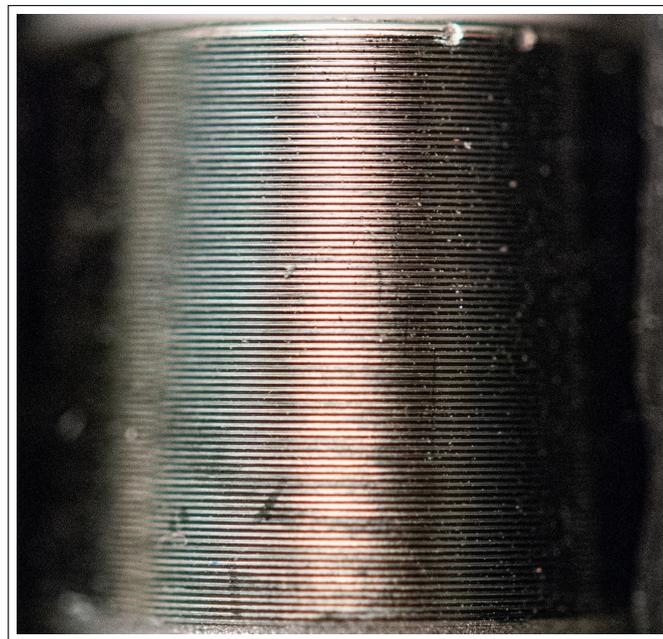
L'utilizzo di interfacce modulari è divenuto sempre più diffuso negli anni, quindi, nonostante i vantaggi che comportano, il rischio che si generi un principio di corrosione chimica e micromovimento alla giunzione è concreto [45]. I prodotti generati dai complessi fenomeni che si possono verificare all'interno delle modularità aumentano il rischio di una risposta infiammatoria e/o osteolisi ed infine di fallimento della protesi. In particolare è l'estremità del collo, chiamata cono morse e che si interfaccia con la cavità della testina, che può essere soggetta a corrosione e micromovimento. La stabilità di questo accoppiamento è ottenuta per forzamento della testina sul cono morse del collo al momento dell'impianto. La superficie del cono morse non presenta una superficie liscia, ma un'alternanza di creste e valli, cioè dei picchi periodicizzati lungo tutta l'interfaccia di accoppiamento (fig.2.4).

Figura 2.4: Alternanza di creste e valli sulla superficie del cono morse in lega di titanio.

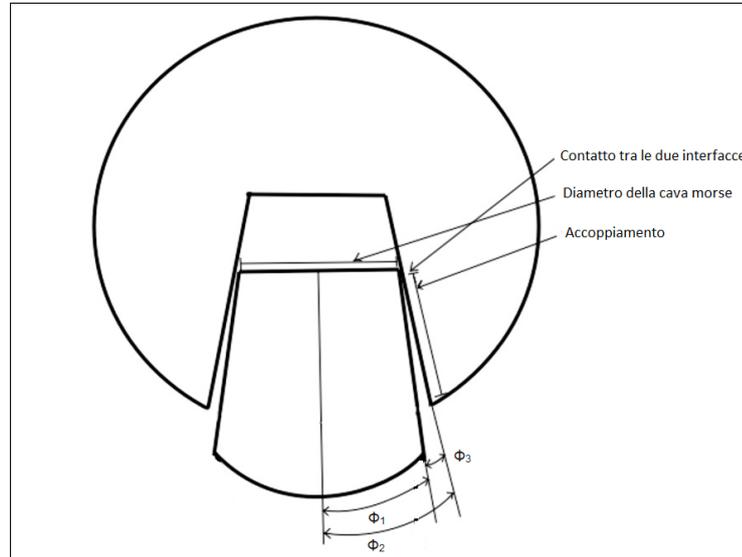
Quindi al momento dell'assemblaggio a pressione, per sviluppare la maggior parte della forza di tenuta, avviene una plasticizzazione delle creste nella testa. La plasticizzazione, o snervamento, è un cambiamento irreversibile della forma del solido in risposta alle forze applicate. La tenuta tra cono morse e cavità conica della testina viene poi enfatizzata dal carico ciclico a compressione a cui è sottoposta la protesi nel tempo.

Figura 2.5: Accoppiamento tra cono morse e testa.

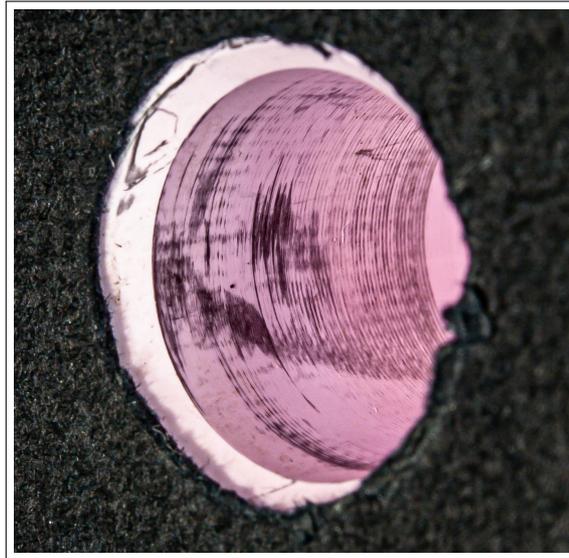
Teoricamente il contatto tra la cava conica della testina ed il cono morse del collo dovrebbe essere esteso per tutta la lunghezza dell'accoppiamento. Invece a causa delle tolleranze di lavorazione il contatto non avviene su tutta la lunghezza dell'accoppiamento, ma solamente in una zona limitata (fig.2.5). Definiti φ_1 il semiangolo del cono morse del collo e φ_2 il semiangolo della cava conica della testa, si può calcolare $\varphi_3 = \varphi_2 - \varphi_1$ a causa delle tolleranze di lavorazione. Nel caso in cui sia $\varphi_2 > \varphi_1$ si avrà un contatto limitato all'apice del cono morse, e quindi interno alla cava conica, con conseguenza riduzione delle tensioni cerchianti all'interno della ceramica che costituisce la testina [46]. In realtà questa differenza non è apprezzabile ad occhio nudo poichè dell'ordine di micron, infatti una volta assemblate le due componenti dovrebbero essere solidali tra loro senza alcun movimento relativo. Per aumentare la superficie di contatto e ridurre il picco di tensione nel materiale ceramico, l'intera superficie del cono morse del collo è rigata (fig.2.4). In generale il cono è realizzato in lega di titanio. La resistenza all'usura e la durezza superficiale della lega di titanio è inferiore a quella della ceramica. Le elevate pressioni di contatto, che si generano sulle prime creste della superficie del cono al momento dell'assemblaggio della testina sul collo, determinano la plasticizzazione delle creste medesime. I micromovimenti relativi tra le due superficie dovuti ai carichi fisiologici, variabili nel tempo, determinano un'usura per micromovimento delle creste e depositi del materiale rimosso sulla superficie interna della cavità (fig.2.6).

Figura 2.6: Depositi di materiale metallico sulla cava conica della testina in Ceramica.

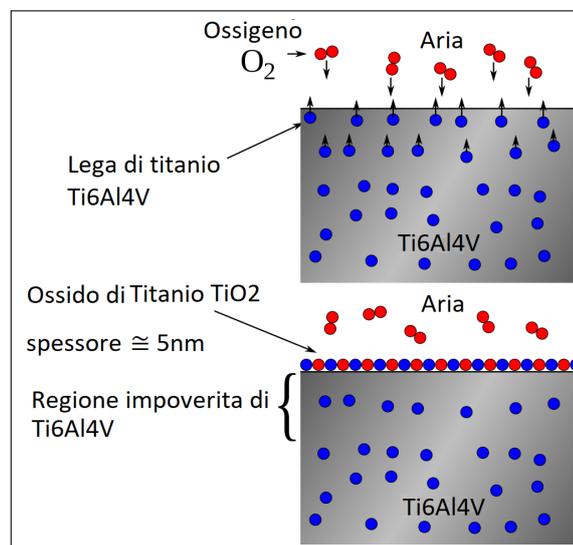
Le leghe metalliche che costituiscono il cono morse sono in grado di generare autonomamente uno strato di ossido protettivo sulle proprie superfici, tramite un processo di passivazione, che le rende resistenti agli attacchi chimici. La passivazione è un fenomeno di natura elettrochimica che può rallentare o impedire completamente l'attacco chimico ai materiali metallici come la lega Ti6Al4V (fig.2.7).

Figura 2.7: Esempio di passivazione del Ti6Al4V.

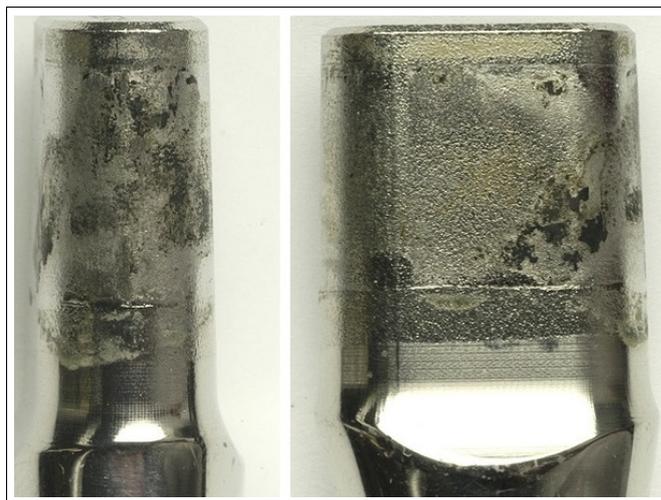
del pezzo a contatto con l'ambiente aggressivo, come quello fisiologico. La passivazione è efficace quando il film è compatto e sottile (circa 50 angstrom). L'uniformità è importante perchè altrimenti lo strato sottile non riuscirebbe a proteggere in maniera adeguata la superficie del materiale, consentendo agli agenti chimici presenti nell'ambiente fisiologico di attaccare la lega metallica. I carichi ciclici a cui è sottoposta la protesi possono generare dei micromovimenti relativi tra cono morse del collo e la cava conica della testina. Questi micromovimenti possono danneggiare lo strato sottile di ossido [45] [47]. Quando succede, la superficie metallica, non più protetta dal film passivante, viene esposta all'ambiente fisiologico. La superficie della lega esposta tende a ripassivarsi. Il processo di ripassivazione richiede la presenza di ossigeno, modificando però il microambiente circostante in termini di potenziale di passivazione ed acidità [45]. E' stato dimostrato che il rilascio dei prodotti della corrosione e di ioni metallici, soprattutto con l'utilizzo di leghe in Co-Cr, può causare infiammazione, dolore e complicanze a livello sistemico [48]. I processi che comportano queste conseguenze sono dovuti all'azione sinergica di una corrosione interstiziale (crevice corrosion) con micromovimenti relativi e ciclici, cioè fretting. L'insieme di corrosione interstiziale e fretting è chiamato corrosione interstiziale assistita meccanicamente (mechanically assisted crevice corrosion - MACC, fig.2.8).

Figura 2.8: Esempio di MACC su lega di cobalto.

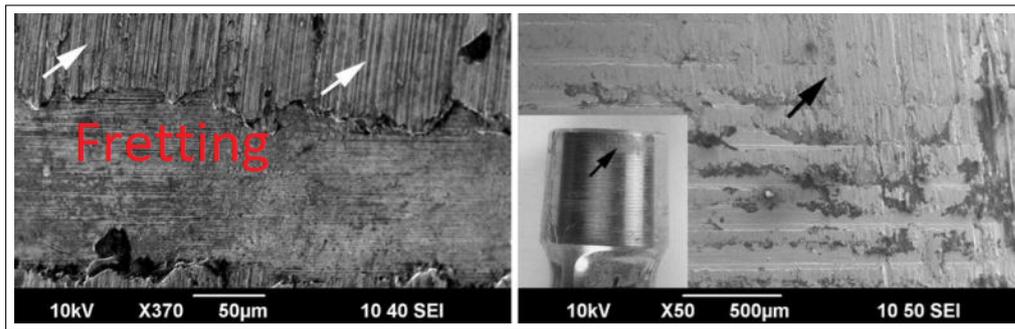
L'usura da micromovimento è un danneggiamento meccanico tra superfici fortemente compresse l'una sull'altra e soggette a vibrazioni e scorrimenti di piccola ampiezza (micromovimento). Inoltre i micromovimenti ciclici determinano un costante aumento e riduzione dell'angolo φ_3 e quindi dell'area di contatto. Di conseguenza le due superfici sono sottoposte a stress meccanici di compressione, trazione e taglio [51]. Il fretting si manifesta come un appiattimento delle creste la cui superficie può mostrare micro solchi orientati nella direzione del micromovimento (fig.2.9). Oltre alla presenza di corrosione interstiziale e di fretting, gli accoppiamenti che prevedono l'abbinamento di materiali differenti possono essere sottoposti ad un altro tipo di corrosione, quella galvanica. Questa tipologia di corrosione è causata quando due metalli differenti, che hanno un contatto a conduzione elettrica, sono immersi in un elettrolita corrosivo comune.

Figura 2.9: Esempio di fretting su lega Ti6Al4V.

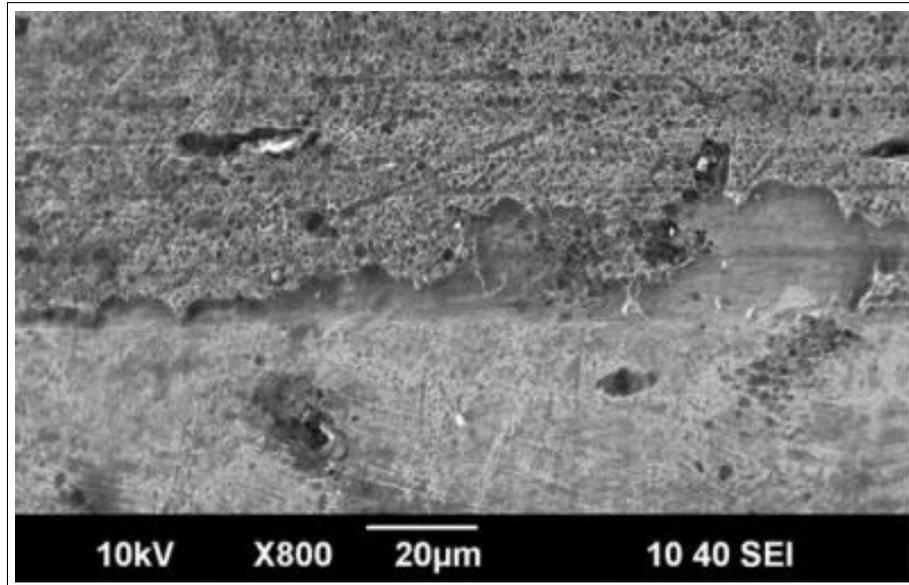
Figura 2.10: Pitting su cono morse in Co-Cr.

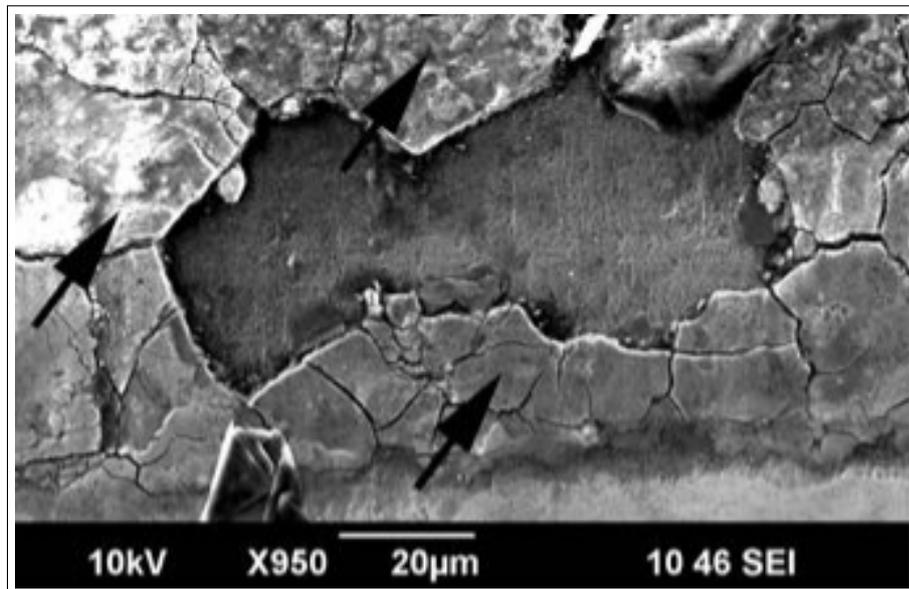
Figura 2.11: Film di ossido frammentato.

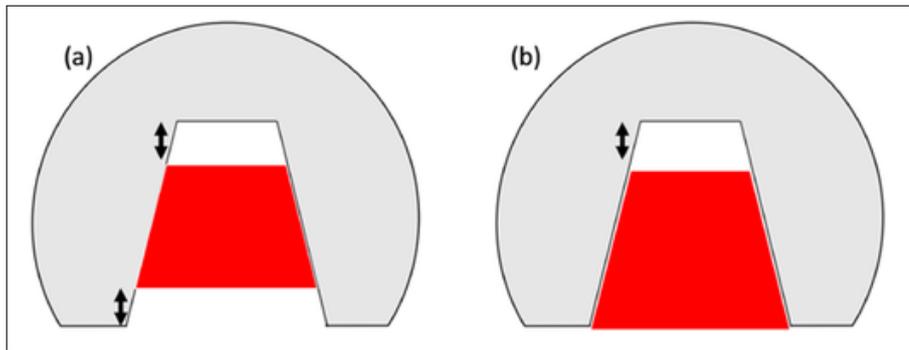
si osservano due localizzazioni del danneggiamento. Nel tipo uno le cave coniche delle testine presentano due regioni, prossimale e distale, dove la superficie interna è integra. Significa che queste aree non erano accoppiate con il cono morse del collo in quanto il contatto era limitato alla regione centrale. Nel tipo due invece l'area intatta è solo quella più verso l'apice in regione prossimale, per cui il danno potrebbe avvenire in una porzione maggiore di superficie (fig.2.12).

Figura 2.12: Zona di interazione tra cono morse del collo e cava conica della testa. a) tipo 1, b) tipo due.

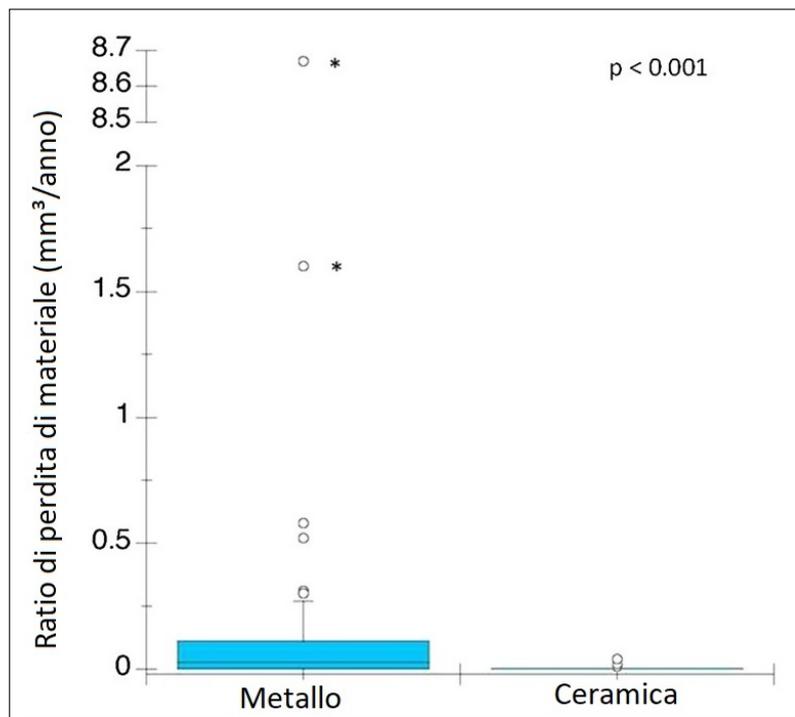
Figura 2.13: Perdita di materiale mm^3/anno , * = perdita di materiale di tipo due.

La perdita di materiale per i due gruppi è mostrato in figura 2.13. Il gruppo due presenta un ordine di grandezza maggiore (mediana = $0.1mm^3$, max = $9mm^3$) rispetto al gruppo uno (mediana = $0.0mm^3$, max = $0.4mm^3$) [58]. Inoltre nel gruppo due 44 su 50 testine in Co-Cr (88%) presentavano un pattern di danneggiamento di tipo uno, le rimanenti sei di tipo due [58]. La perdita di materiale deriva per il 90% dalla testina in Co-Cr invece che dal cono morse. Nel gruppo uno invece non è stato rilevato alcun segno di usura da micromovimento e di perdita di materiale, ma è stato osservato un trasferimento metallico, sotto forma di detriti, all'interno delle cavità coniche delle testine in ceramica [58].

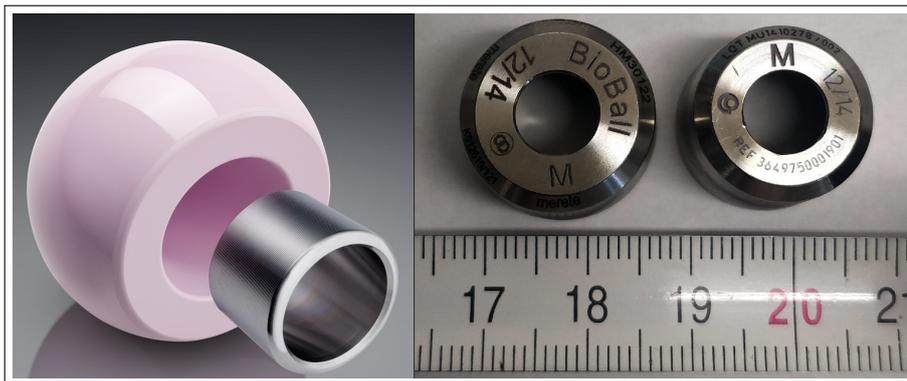
Una soluzione utile a ridurre il rischio di frattura, introdotta da CeramTec e da Metrotec, dal nome Biolox Option e Bioball System rispettivamente, prevede l'inserimento di un manicotto adattatore (sleeve). Si tratta di un inserto cilindrico in lega di titanio (TiAl6V4), posto all'interno della cavità conica della testina Biolox Delta (fig.2.14). E' stato progettato per garantire una nuova interfaccia, priva di difetti superficiali, tra la nuova testina e il cono morse del manicotto adattatore. Questo sistema serve sia per compensare i danni provenienti dai vari tipi di corrosione e di usura da micromovimento che potrebbero essere presenti sul cono morse del collo, che ad evitare la rimozione del vecchio stelo. Il Biolox Option e il Bioball System sono quindi utilizzati per gli interventi di revisione acetabolare, soprattutto in caso di mobilizzazione del cotile, permettendo di inserire in sicurezza la nuova testina. L'adattatore può inserirsi su teste di tutte le dimensioni, da 28mm a 44mm, ed offset S, M, L e XL.

Figura 2.14: Esempio di Biolox Option (sx) e Bioball system (dx).

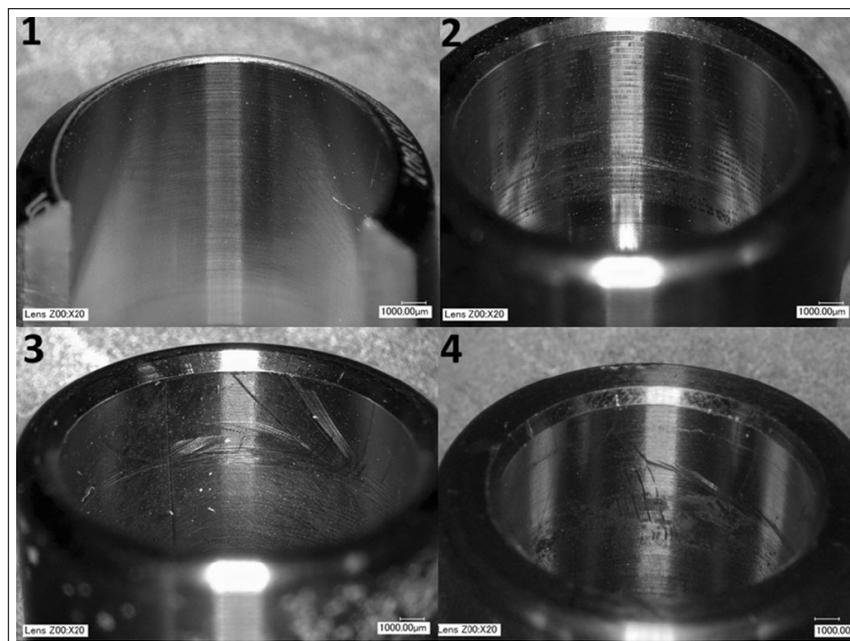
- Il fretting, quando presente, era localizzato nella superficie interna del manicotto adattatore;
- Pochi segni di fretting e corrosione all'interfaccia tra cono morse e manicotto adattatore;
- Danneggiamento minimo sulla superficie esterna del manicotto adattatore;
- Trasferimento di metallo sulla cavità conica della testa in ceramica.

Figura 2.15: Usura da micromovimento nei manicotti adattatori, da lieve a moderato.

Il ridotto danneggiamento osservato nei manicotti adattatori può essere dovuto al fatto che dei 24, 18 erano accoppiati con steli in lega di titanio, meno soggetti quindi a corrosione perchè l'interfaccia è costituita da due metalli uguali. Questo studio suggerisce che il danneggiamento sia limitato. Il problema però era che i gruppi analizzati non erano omogenei e pertanto le analisi qualitative sono state condotte su impianti con storie cliniche differenti, che potrebbero aver influenzato i risultati. I manicotti adattatori erano accoppiati con coni morse di materiale diverso (15 in Ti6Al4V, 6 in Co-Cr-Mo, 3 in TMZF) e senza tenere in considerazione parametri quali diametro della testina, tipo di cono e profondità della cava.

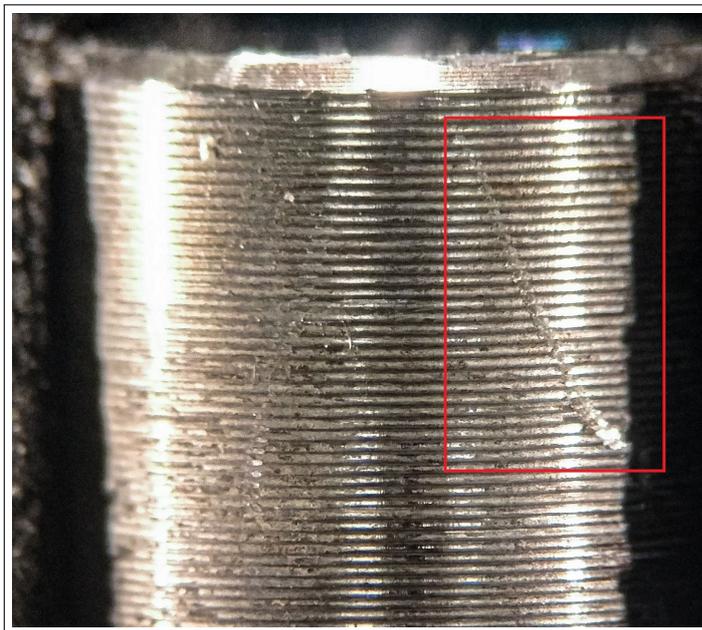
Figura 3.3: Esempio danneggiamento causato durante l'espianto della protesi dal chirurgo.

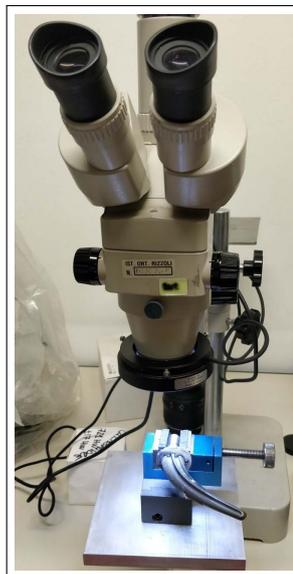
Figura 3.4: Setup del microscopio per l'analisi del danneggiamento del cono morse del collo.

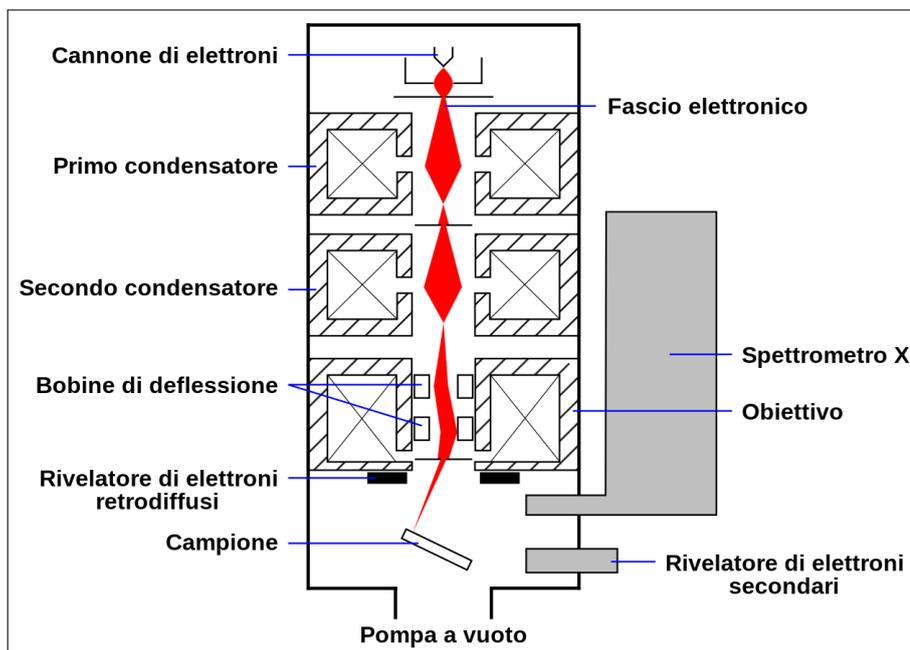
Dalla differenza di due segnali provenienti dal campione, cioè il fascio di elettroni entrante e quello uscente (retrodifuso, secondario o raggi X), si possono formare le immagini. Questa differenza indica quanti elettroni, punto per punto, sono stati assorbiti dalla superficie del materiale. In realtà non avviene nessun assorbimento di elettroni quanto più un adsorbimento o deposito degli stessi sulla superficie. In particolare un eccessivo bombardamento di elettroni sul campione renderà quest'ultimo "invisibile" a causa di un'eccessiva distribuzione di carica negativa, con annesso campo elettrico negativo, che respingerà i successivi elettroni in arrivo dal cannone. Questo avviene soprattutto su superfici non elettricamente conduttive. Di conseguenza il campione, per essere analizzato tramite il SEM, deve essere disidratato e reso elettricamente conduttivo, altrimenti subirebbe un elevato adsorbimento di elettroni. Il trattamento, detto di metallizzazione, consiste nella creazione di un film altamente conduttivo in oro, grafite o carbonio piro litico sulla superficie da analizzare e di un collegamento del campione a terra per evitare l'accumulo di carica elettrostatica. Questo procedimento è necessario soprattutto per i campioni biologici. I coni morse delle protesi d'anca invece sono tutti in lega di titanio (Ti6Al4V o Ti6Al7Nb) per cui non è stato necessario eseguire il rivestimento.

Figura 3.5: Schema di funzionamento del SEM.

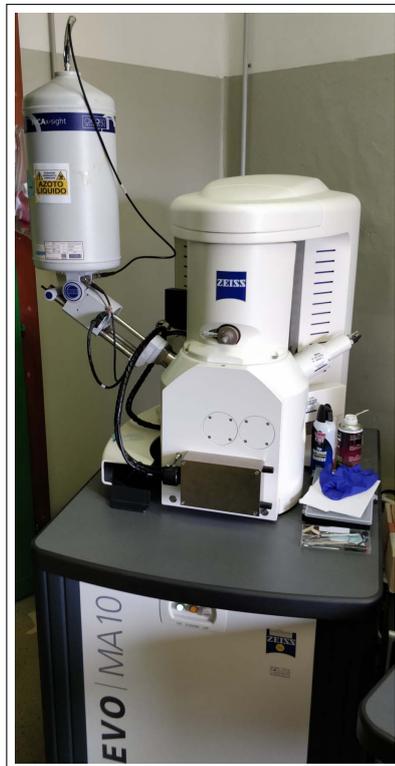
il vuoto all'interno della camera. Bisogna posizionare il portacampione per visualizzare la superficie del cono morse, porlo alla giusta working distance ($8.5mm$) ed identificare la zona di interesse. Per queste operazione il tempo dipende dell'abilità dell'operatore. Una volta trovata la superficie da scansionare è necessario metterla a fuoco ed impostare quindi un refresh di scansione lento in modo da ottenere un'immagine definita. A seconda della risoluzione desiderata (full HD, 2k, 4k) il tempo di acquisizione può aumentare da 1 a 4 minuti. Le immagini ottenute al SEM sono state tutte salvate in 2k (2048×1536 pixel). Il tempo totale per ricavare una sola immagine, dall'inserimento del campione al salvataggio della foto, è di circa 10 minuti. Nei casi in cui l'analisi è stata limitata ad un solo lato del cono morse, ad esempio quella anteriore, è stato necessario un unico posizionamento del campione in quanto questo poteva essere movimentato mediante i comandi esterni. Nei casi in cui le analisi sono state estese a due o più lati del cono morse è stato necessario porre il cannone in stand by, riportare la camera a pressione atmosferica (2 minuti), estrarre e girare il campione, ripristinare il vuoto (5 minuti) e ripetere la procedura di centraggio e messa a fuoco della regione di interesse.

Figura 3.7: SEM utilizzato per analisi ottica e microanalisi.

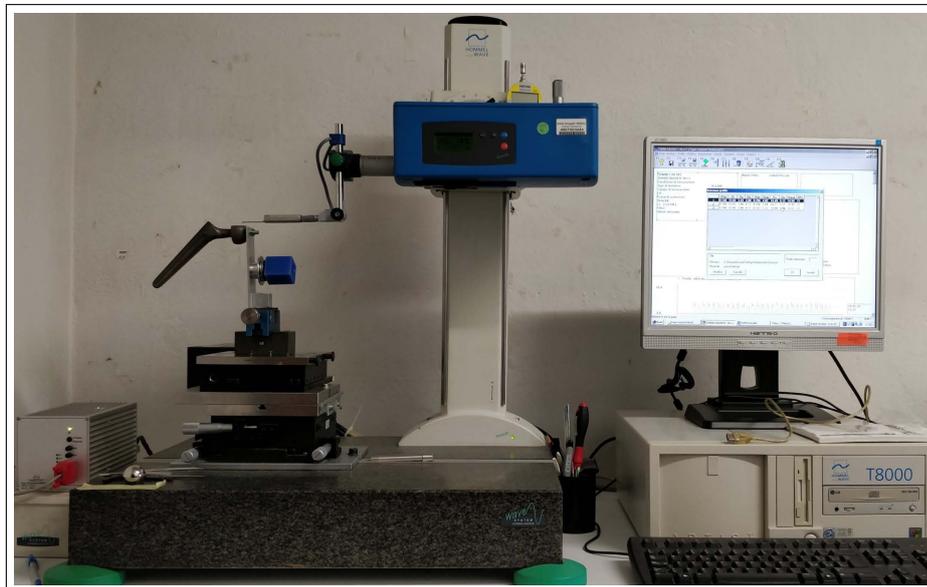
Esistono due tipologie di rugosimetri, quelli portatili e quelli da laboratorio. Nei primi l'unità di traslazione e l'unità elettronica sono incorporati, mentre l'elaborazione dei dati viene effettuata internamente dalla stessa unità elettronica. Nei secondi, di cui fa parte il rugosimetro utilizzato per lo studio (Hommel Tester T8000), l'unità di traslazione e l'unità elettronica sono esterne e l'elaborazione dei dati viene effettuata esternamente tramite computer dotato di apposito software di controllo (fig.3.8).

Figura 3.8: Rugosimetro Hommel Tester T8000.

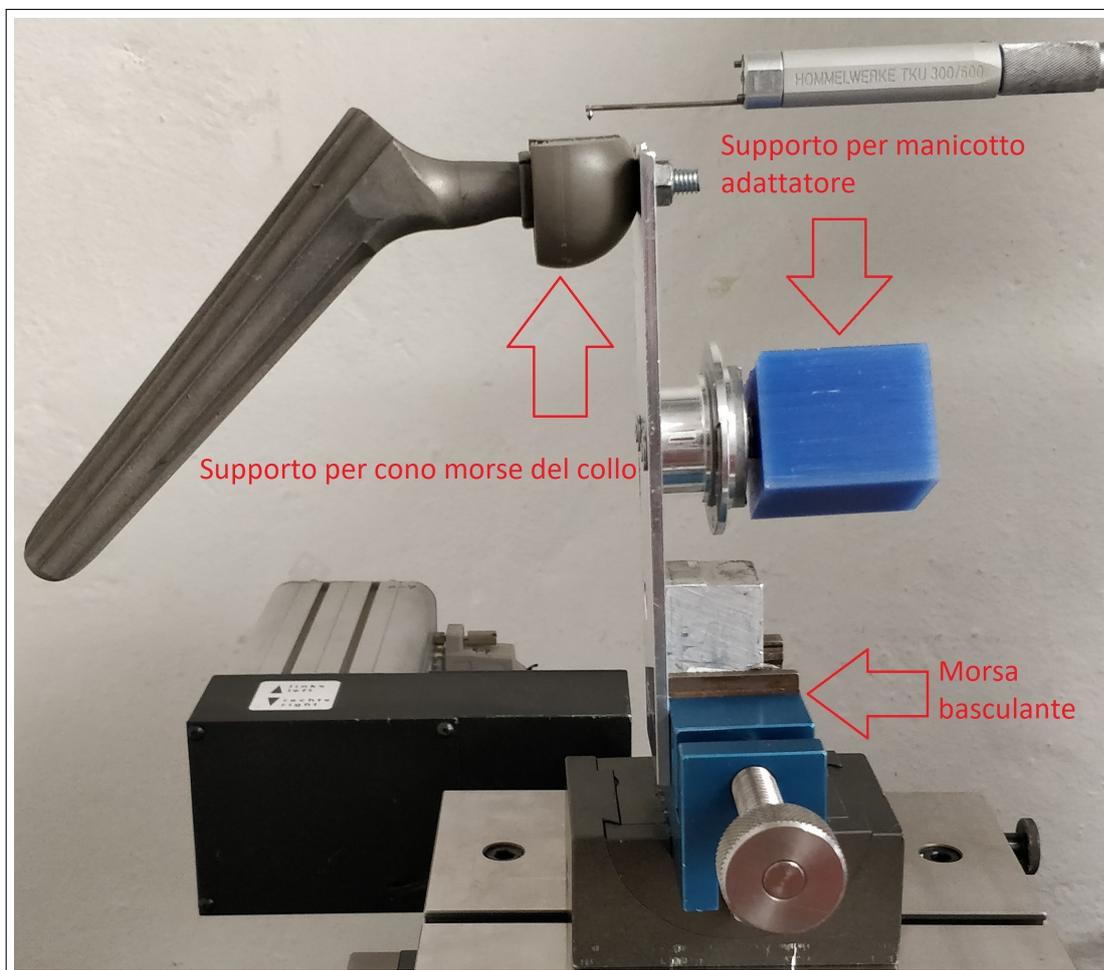
Il rugosimetro è stato utilizzato per misurare i parametri di rugosità su tutti i 45 coni morse dei tre gruppi e sui 15 manicotti adattatori, per un totale di 60 campioni. Per poter effettuare le misurazioni è stato costruito un supporto utile a bloccare sia il cono morse della protesi, con eventuale stelo, sia il manicotto adattatore. E' stata utilizzata una testa femorale in plastica in grado di accogliere il cono morse di tipo 12/14. L'alloggio del manicotto ha richiesto invece la realizzazione di due alloggi di dimensioni diverse per poter supportare tutti e 15 i manicotti adattatori che erano di due dimensioni diverse, sebbene si inseriscano su coni morse 12/14. I due componenti, la testa femorale e l'alloggio in cera, sono stati fissati ad un supporto rettangolare in alluminio bloccato da una morsa basculante (fig.3.9). La regolazione della morsa permetteva di regolare l'inclinazione del cono morse e del manicotto adattatore in modo che la generatrice della superficie fosse orizzontale, condizione di lavoro ideale per il tastatore del rugosimetro.

Figura 3.9: Supporto per cono morse e per il manicotto adattatore.

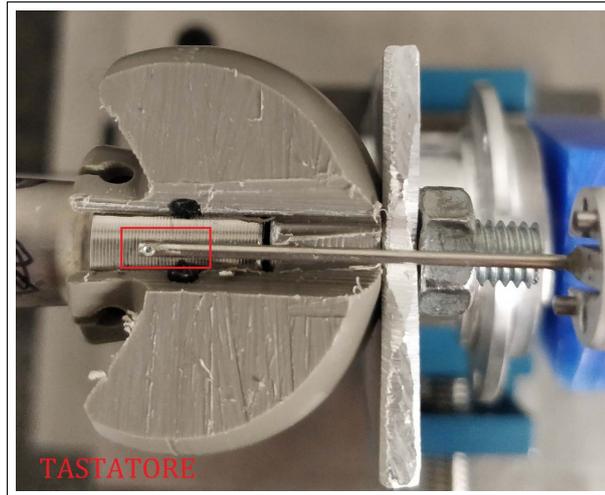
Figura 3.10: Punta del tastatore sul cono morse.

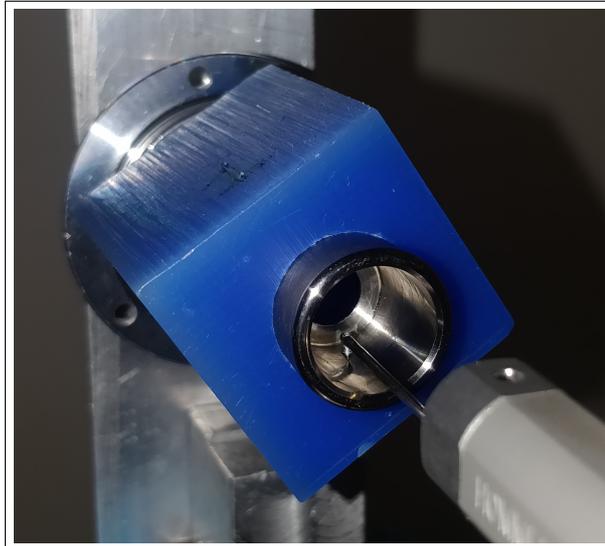
Durante l'acquisizione occorre porre attenzione al percorso orizzontale eseguito dal tastatore, infatti un errato posizionamento potrebbe comportare la rottura del supporto della punta. Quindi per poter svolgere in sicurezza le numerose acquisizioni si è provveduto a tagliare la testa femorale in plastica in modo tale da ottenere un'apertura diretta sul cono morse dove potesse passare la punta (fig.3.10). La testa è bloccata al supporto in alluminio con una vite, per cui è necessario ruotare solamente il cono morse al suo interno per esporre una nuova generatrice su cui eseguire la misura. Invece l'alloggio in cera del manicotto adattatore è fissato su un cuscinetto ruotabile di 360° (fig.3.11).

Figura 3.11: Punta del tastatore sul manicotto adattatore.

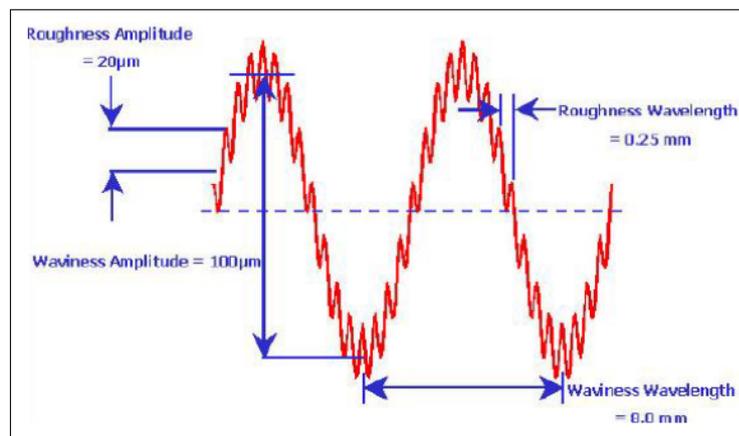
Uno dei parametri più importanti è il cut-off, cioè un filtro meccanico ed elettronico che rimuove o riduce dati non desiderati, in modo da analizzare solo le lunghezze d'onda di interesse. Il rapporto tra il cut-off superiore (L_c) ed il cut-off inferiore (L_s) è definito banda passante. Il cut-off è utilizzato anche come sinonimo della lunghezza di campionamento L_c . Il problema principale è determinare un cut-off adeguato al tipo di superficie che si vuole studiare, cioè la lunghezza d'onda per la quale il filtro diventi effettivo ed acquisisca il corretto valore di rugosità. In figura 3.12 è mostrato un esempio in cui questo ipotetico profilo mostra una lunghezza d'onda (roughness wavelength) di $0.25mm$ con un parametro di rugosità R_a pari a circa $20\mu m$. Se la misurazione fosse fatta con un cut-off L_c pari a $0.008mm$ il corrispettivo R_a sarebbe virtualmente 0 perchè il filtro sarebbe troppo breve, cioè avrebbe una lunghezza d'onda inferiore rispetto a quella della rugosità. Invece se L_c fosse $0.25mm$ R_a sarebbe circa $10\mu m$, in quanto sarebbe in parte acquisita la microimperfezione. Nel caso in cui L_c fosse $0.8mm$ o $2.5mm$ allora si avrebbe il "corretto" valore di $R_a = 20\mu m$. Infine se il cut-off fosse impostato a $8mm$ o più il corrispondente R_a aumenterebbe perchè si andrebbero ad includere anche le successive imperfezioni superficiali.

Figura 3.12: Esempio scelta cut-off.

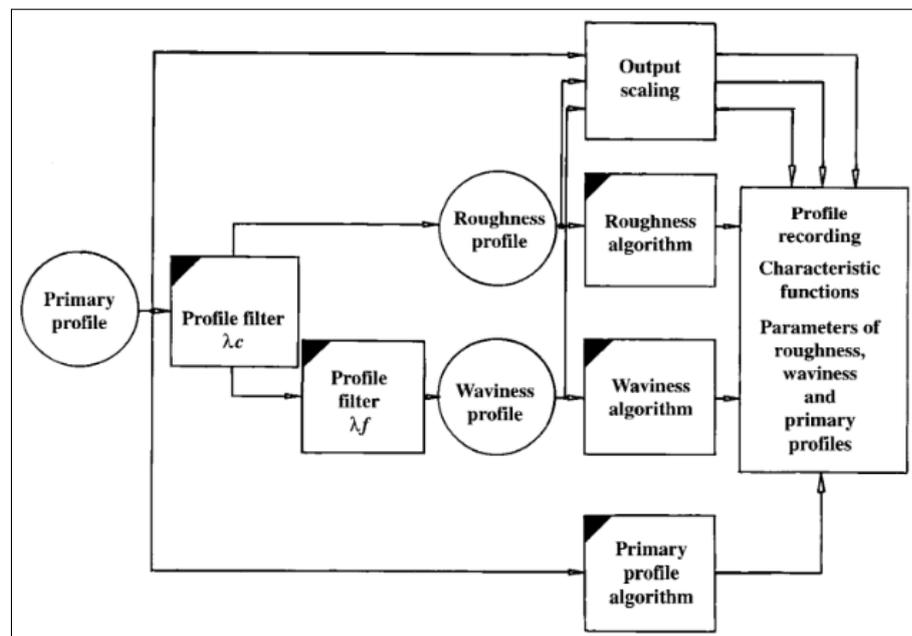
Figura 3.17: Schema a blocchi per ottenere rugosità, ondulazione e profilo.

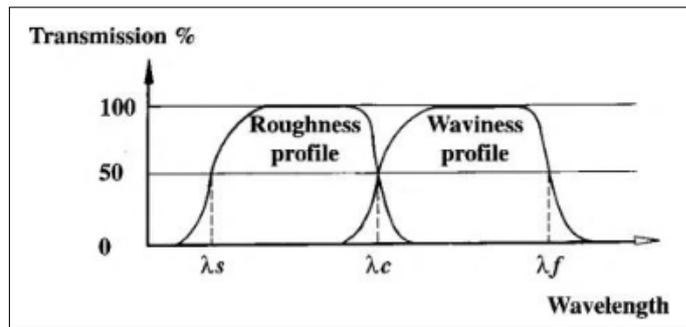
Figura 3.18: Filtraggio delle componenti di rugosità ed ondulazione.

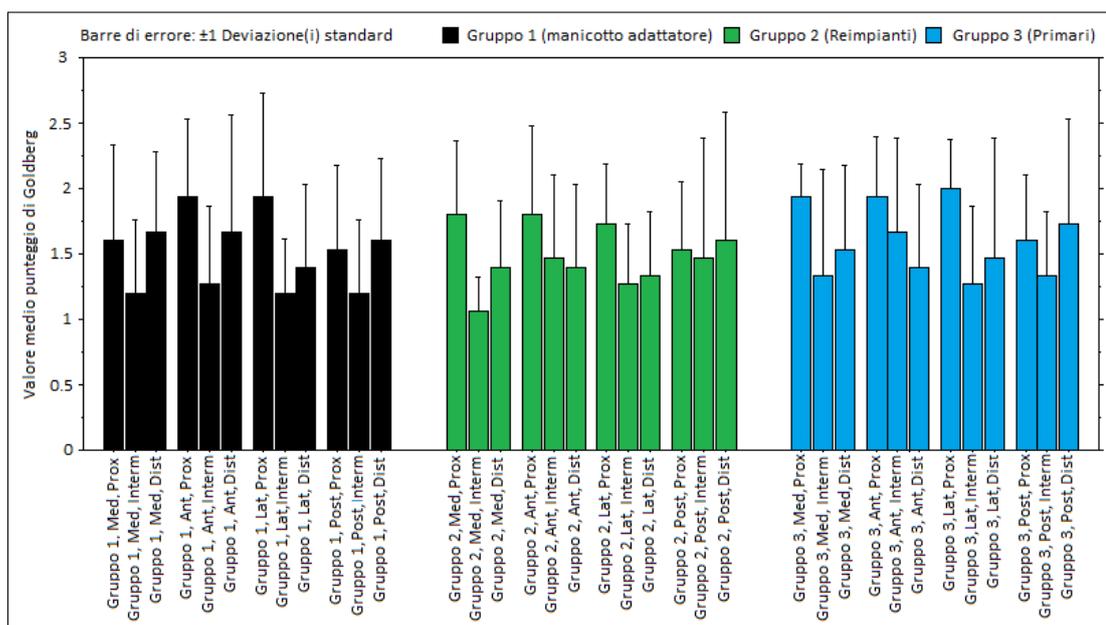
Figura 4.1: Sistema di punteggio di Goldberg. Fattori di gruppo: Gruppo - Lato - Posizione longitudinale.

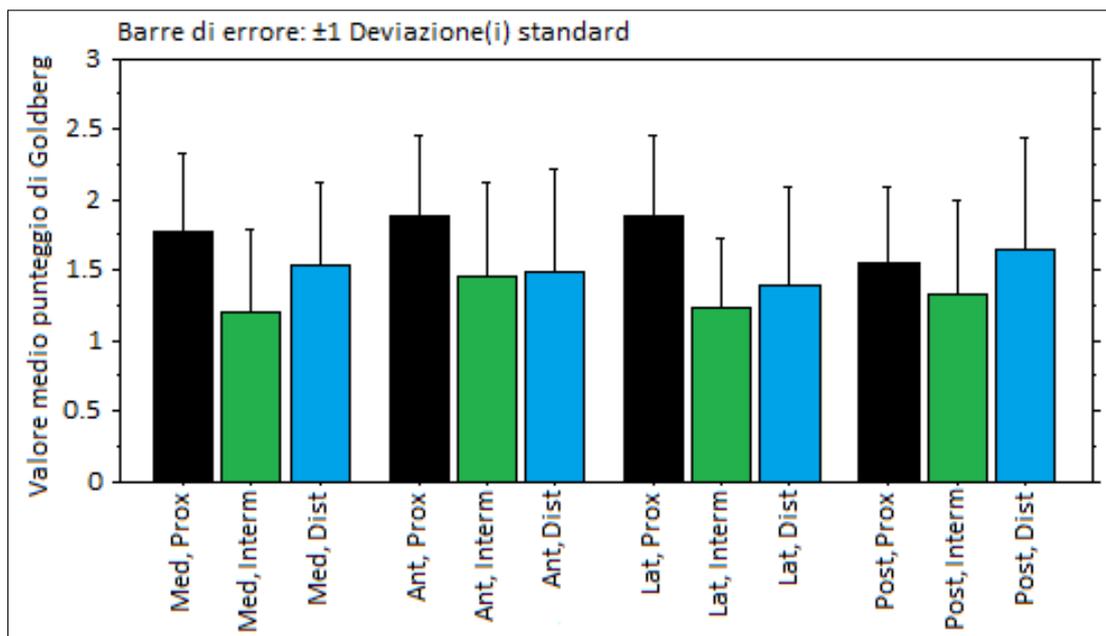
Figura 4.2: Sistema di punteggio di Goldberg. Fattori di gruppo: Lato - Posizione longitudinale.

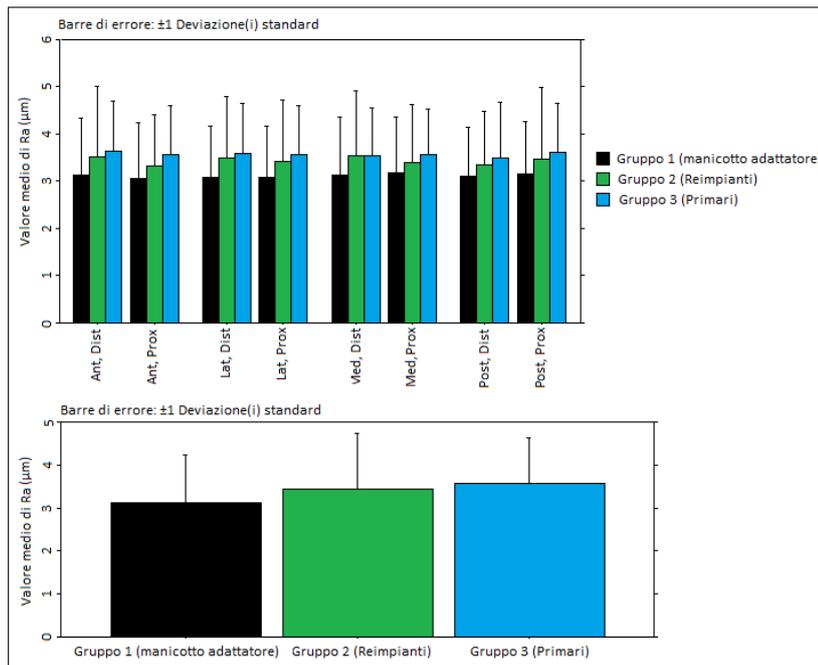
Figura 4.3: Parametro Ra. 1: Lato, Posizione Longitudinale. 2: Gruppo.

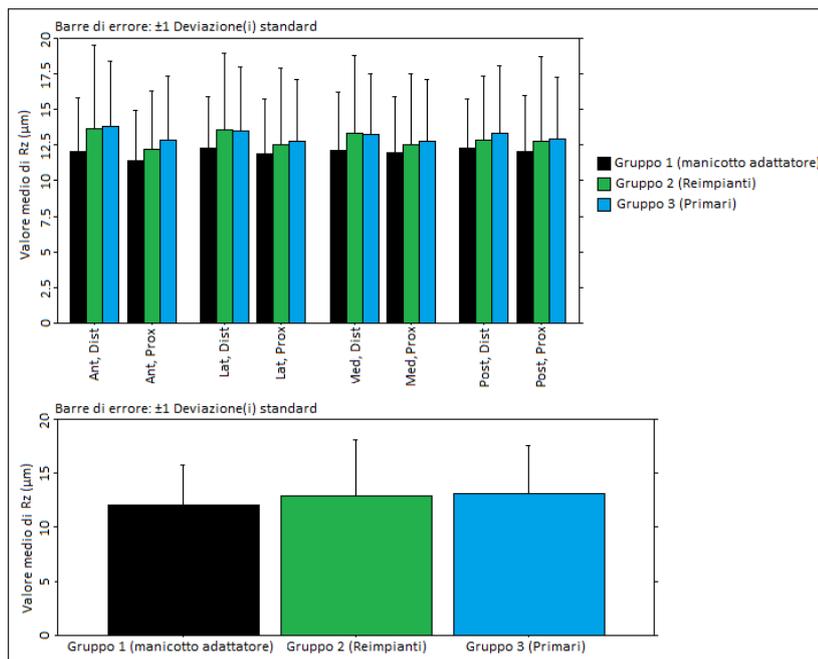
Figura 4.4: Parametro Rz. 1: Lato, Posizione Longitudinale. 2: Gruppo.

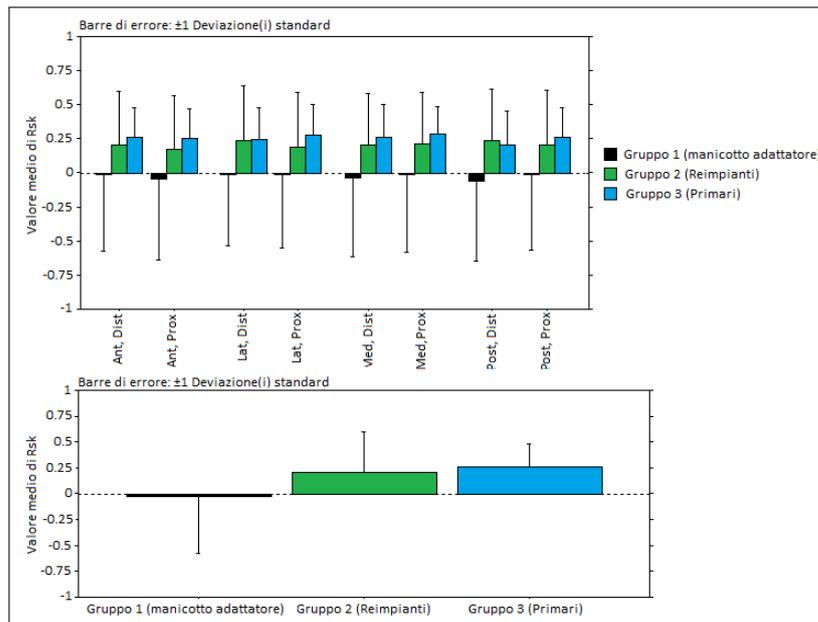
Figura 4.5: Parametro Rsk. 1: Lato, Posizione Longitudinale. 2: Gruppo.

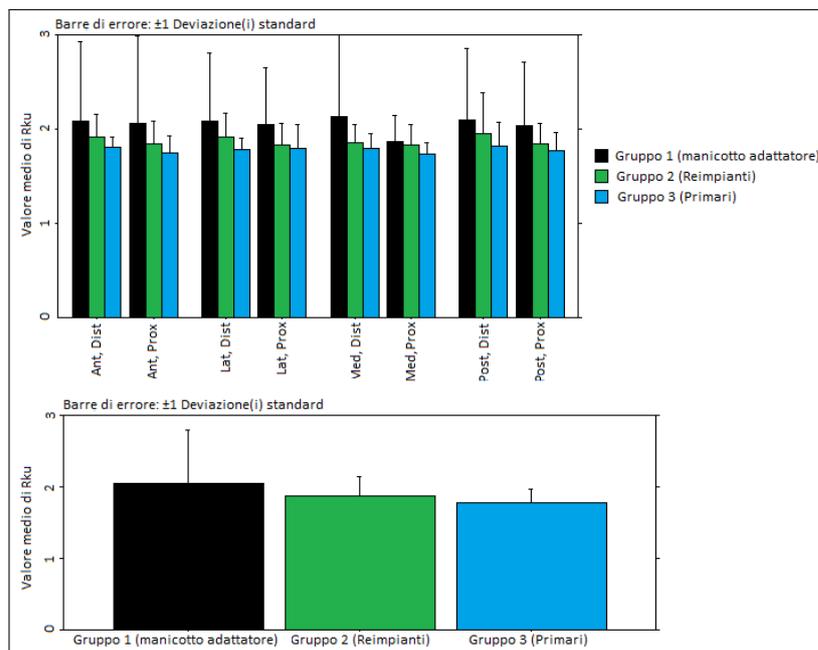
Figura 4.6: Parametro Rku. 1: Lato, Posizione Longitudinale. 2: Gruppo.

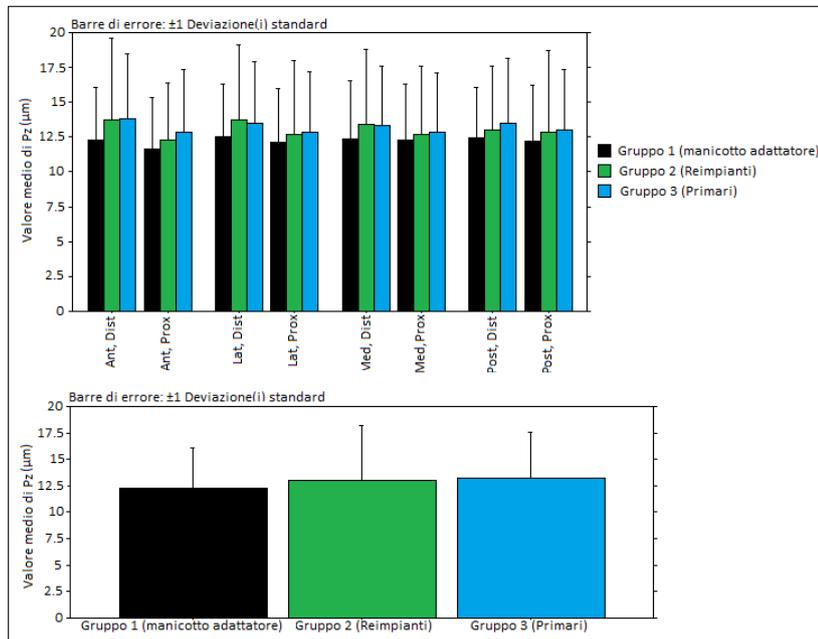
Figura 4.7: Parametro Pz. 1: Lato, Posizione Longitudinale. 2: Gruppo.
