SCUOLA DI INGEGNERIA E ARCHITETTURA
Corso di Laurea Magistrale in Ingegneria Biomedica
Elaborato in Meccanica dei tessuti biologici

**Analisi di protesi d'anca espiantate:
valutazione ex-post di una procedura clinica
di revisione chirurgica parziale**

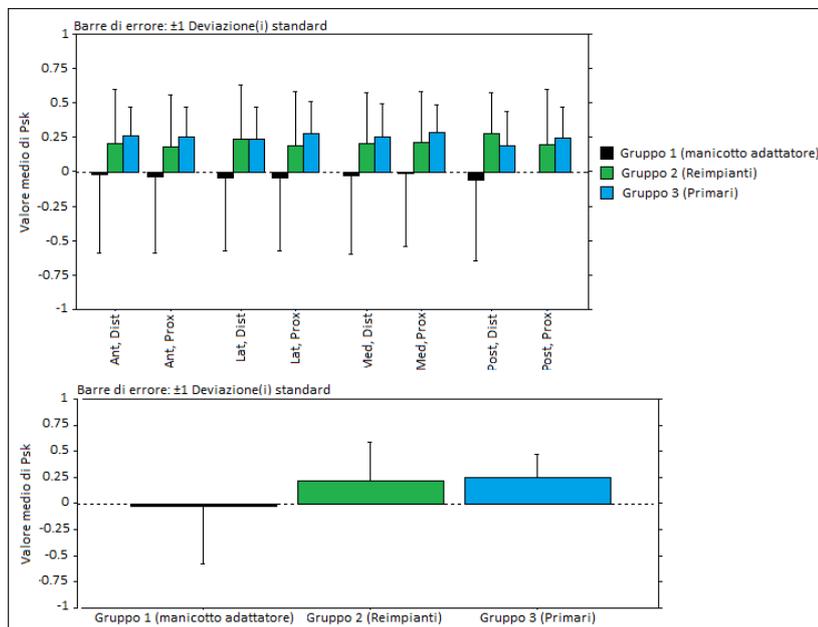
Figura 4.8: Parametro Psk. 1: Lato, Posizione Longitudinale. 2: Gruppo.

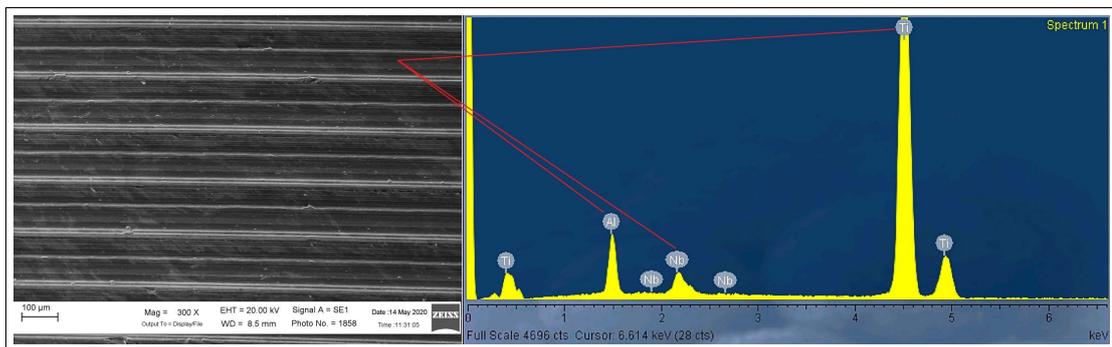
Figura 4.9: Esempio di creste intatte al SEM con microanalisi EDS. Gruppo tre, durata dell'impianto circa 1 mese.

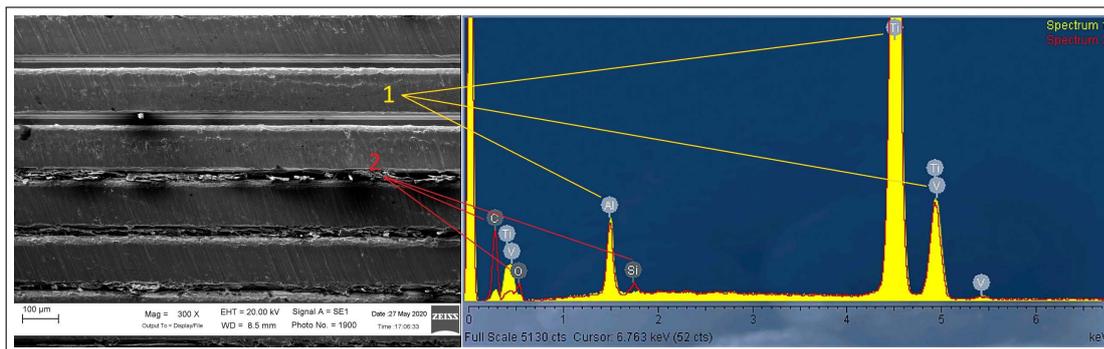
Figura 4.10: Deposito tra le valli. Gruppo due, durata dell'impianto circa 6 anni.

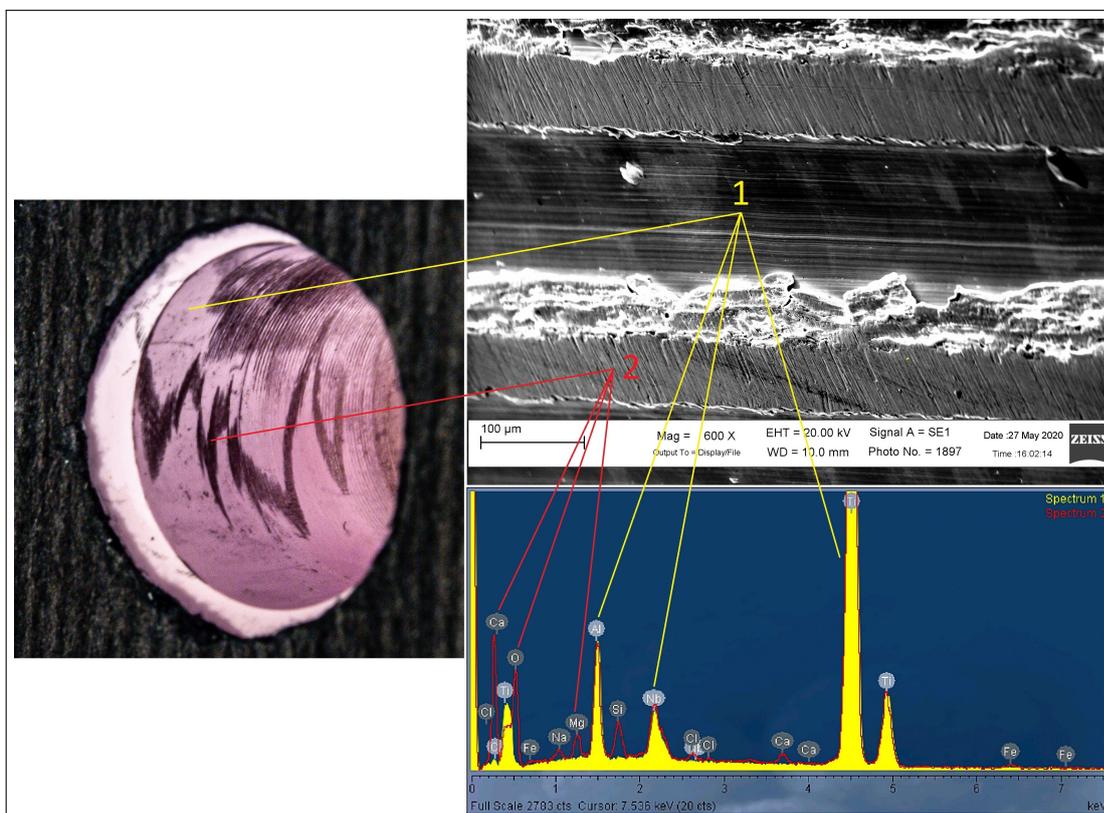
Figura 4.11: Esempio di creste soggette a micromovimento meccanico. Gruppo due, durata dell'impianto circa 2 anni.

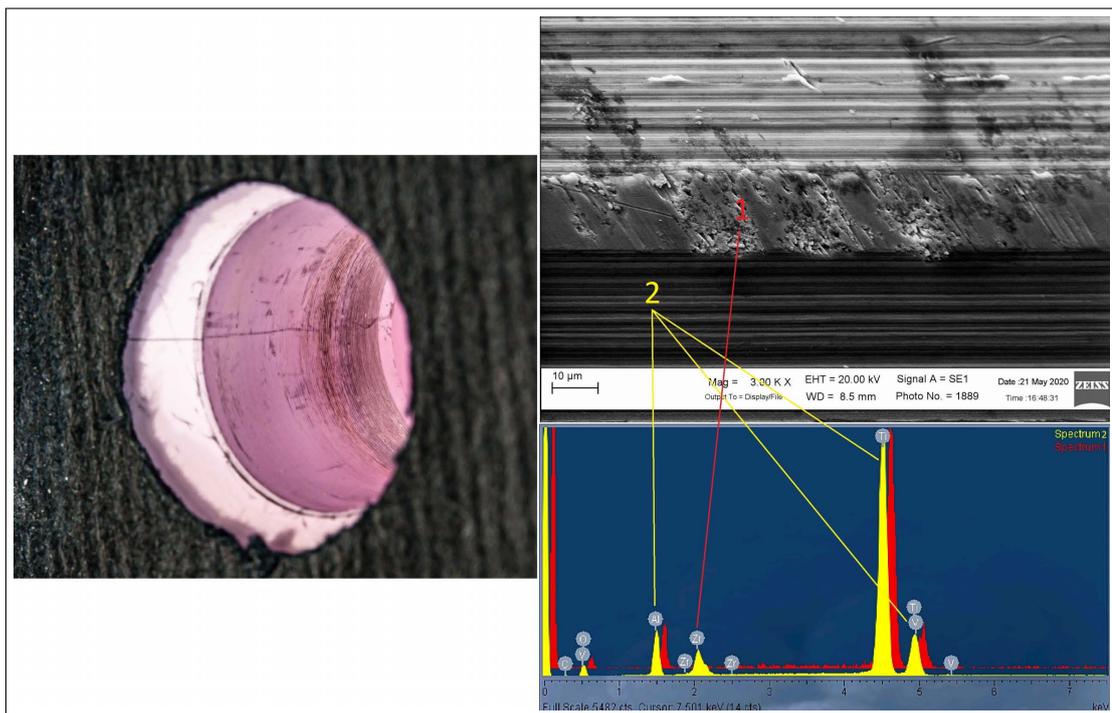
Figura 4.12: Elemento di zirconia. Gruppo tre, durata dell'impianto pari a 4 anni.

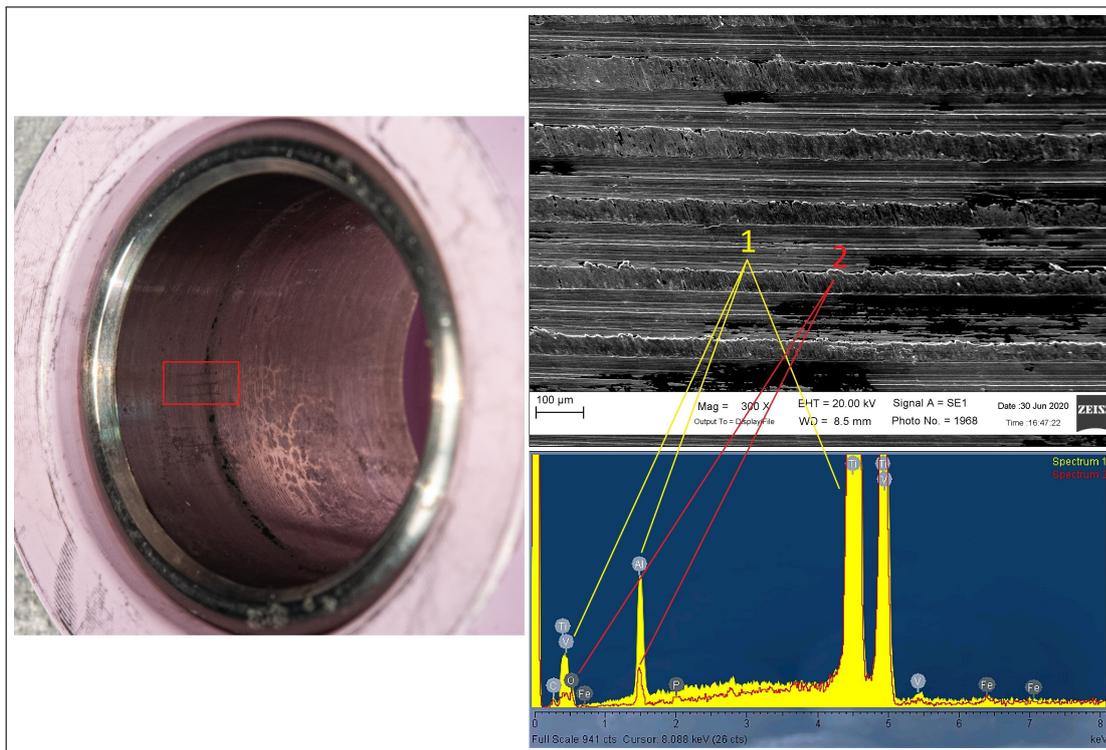
Figura 4.13: Esempio di creste con accoppiamento con morse-manicotto adattatore. Gruppo uno, durata impianto circa 6 anni.

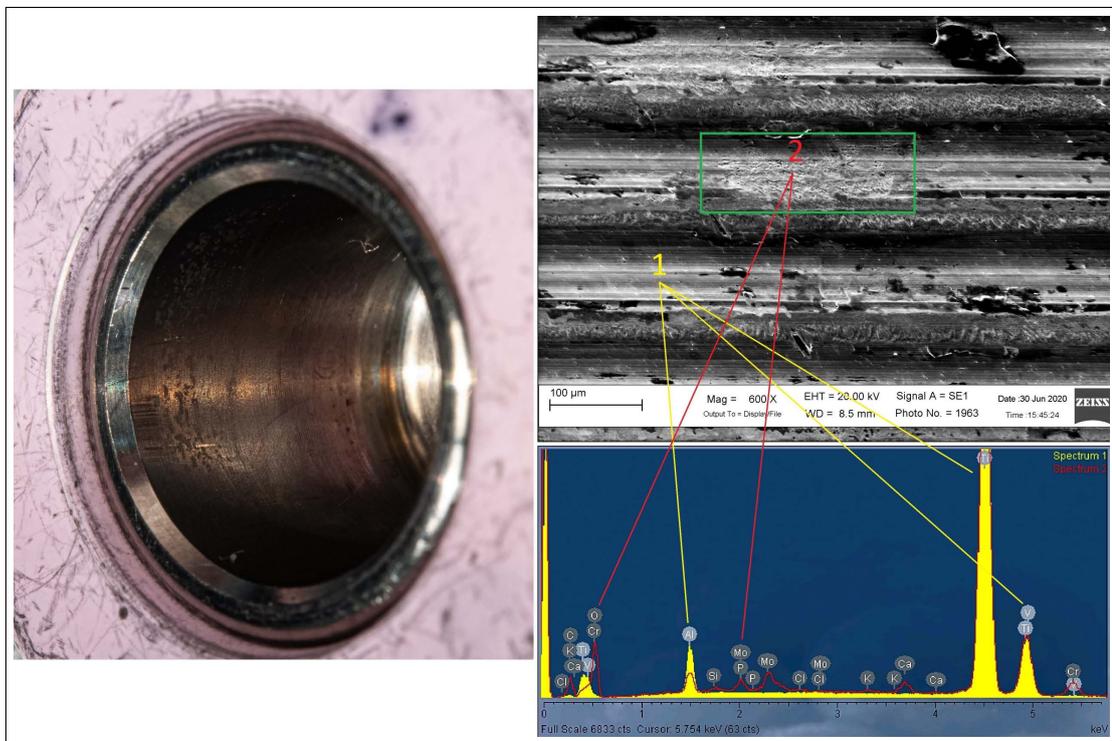
Figura 4.14: Esempio di un possibile attacco chimico con precedente testina in CoCr. Gruppo uno, durata impianto pari a 6 anni e mezzo.
