UNIVERSIDAD TÉCNICA DE COTOPAXI

**FACULTAD DE CIENCIAS AGROPECUARIAS Y RECURSOS NATURALES
CARRERA DE INGENIERÍA EN MEDIO AMBIENTE
ESTUDIO DE CASO**

**“ESTUDIO DEL PLAN DE MANEJO AMBIENTAL DEL PROYECTO DE
RESTRUCTURACIÓN Y MEJORAMIENTO DEL SISTEMA LECHERO,
BODEGA DE HERRAMIENTAS Y TALLER DE MAQUINARIA AGRÍCOLA
“CEYPSA” ”**

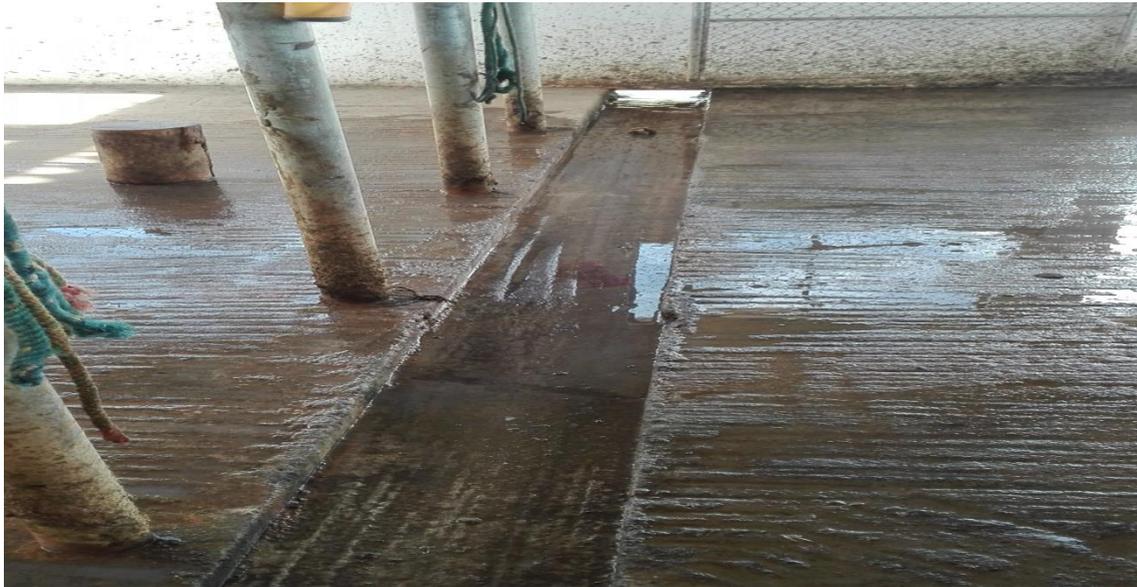
Imagen 2. Canaleta sistema lechero

ACTIVIDADES	ABRIL	MAYO	JUNIO	JULIO	AGOSTO	SEPIEMBRE
Se debe construir una trampa de grasa en la canaleta que se encuentra presente en el área de ordeño, la cual será la receptora para el tratamiento de aguas residuales del proceso mencionado.						
Se recomienda realizar una reposición de señaléticas ya que con el pasar del tiempo se han deteriorado en parte						
Se recomienda dotar de cubierta a cada uno de los recipientes dotados para la disposición de desechos

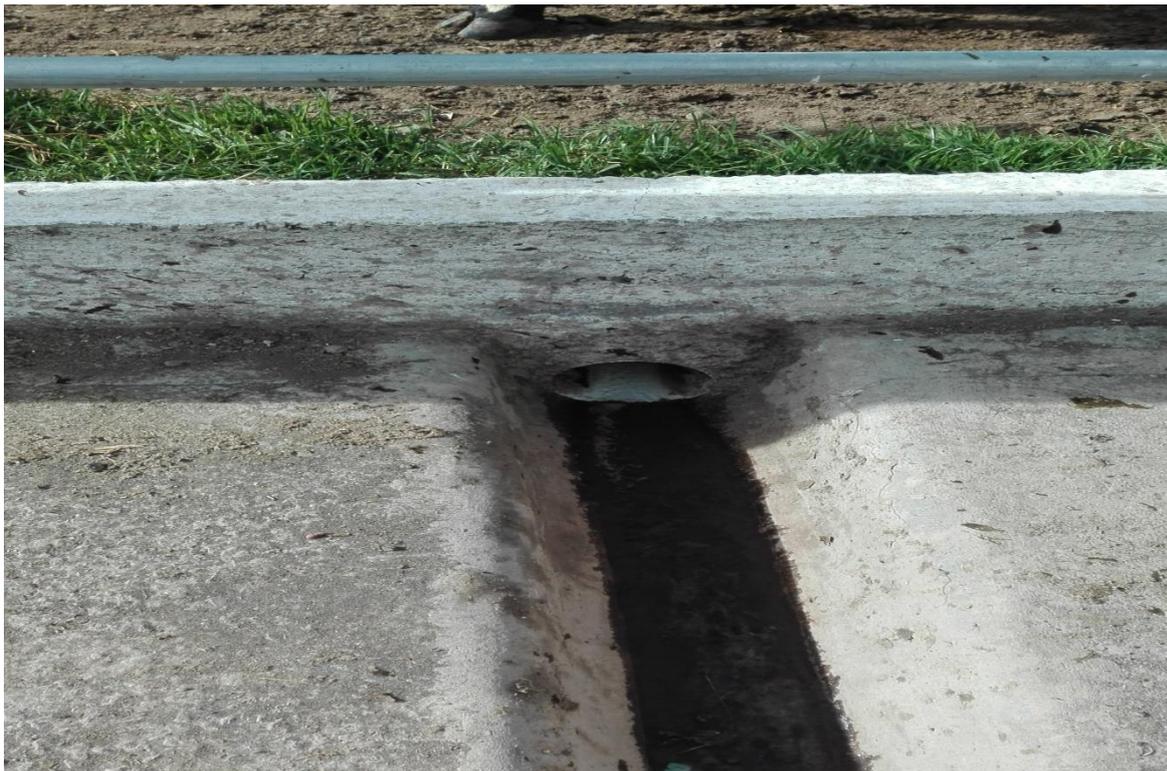
Imagen 3. Final de la canaleta del sistema lechero

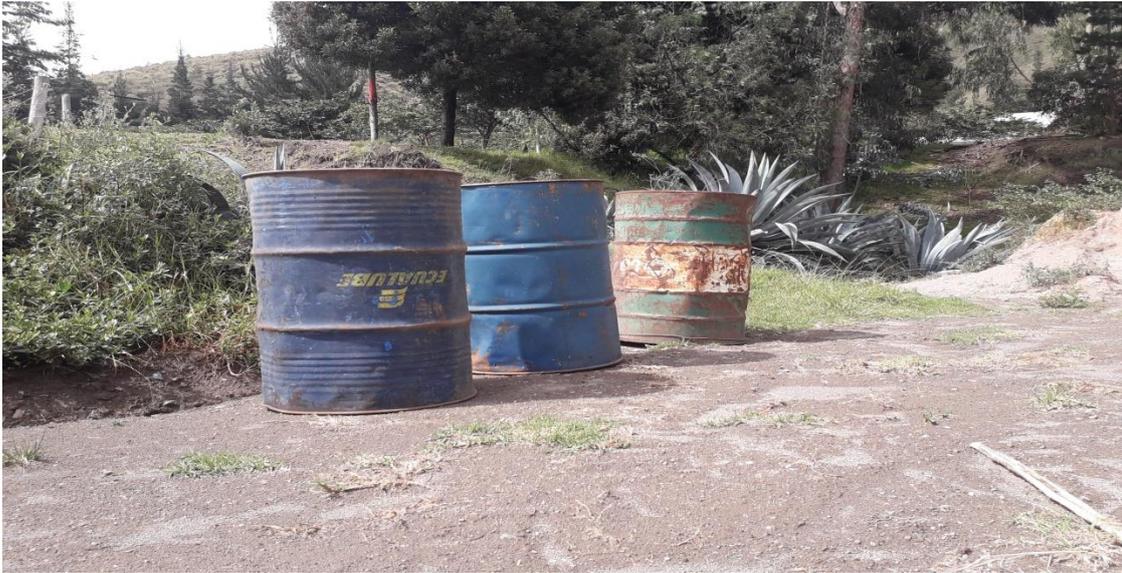
Imagen 4. Recipientes metálicos de 200 l, falta rotulación

Habilitar y mantener puntos ecológicos para el almacenamiento adecuado de desechos comunes, estas áreas deben contar con rótulos informativos.	PARCIAL	Se recomienda realizar una reposición de señaléticas ya que con el pasar del tiempo se han deteriorado en parte las mismas
Colocar en las áreas designadas para almacenamiento de desechos comunes tachos metálicos de 200 L, si el área de almacenamiento no posea cubierta, los tachos deberán poseer tapa	PARCIAL	Los recipientes no cuentan con sus respectivas cubiertas.
Capacitar a todo el personal sobre aspectos ambientales , principalmente sobre: Cumplimiento del PMA Protección Ambiental Gestión de desechos	PARCIAL	Se recomienda poner más énfasis en ese aspecto ya que las capacitaciones que reciben los trabajadores sobre estos temas, no son con frecuencia y no tienen un registro necesario de las mismas
Realizar Auditoría Ambiental de Cumplimiento del PMA	PARCIAL	Desde la etapa de funcionamiento la presente es la única auditoría que se realiza al proyecto

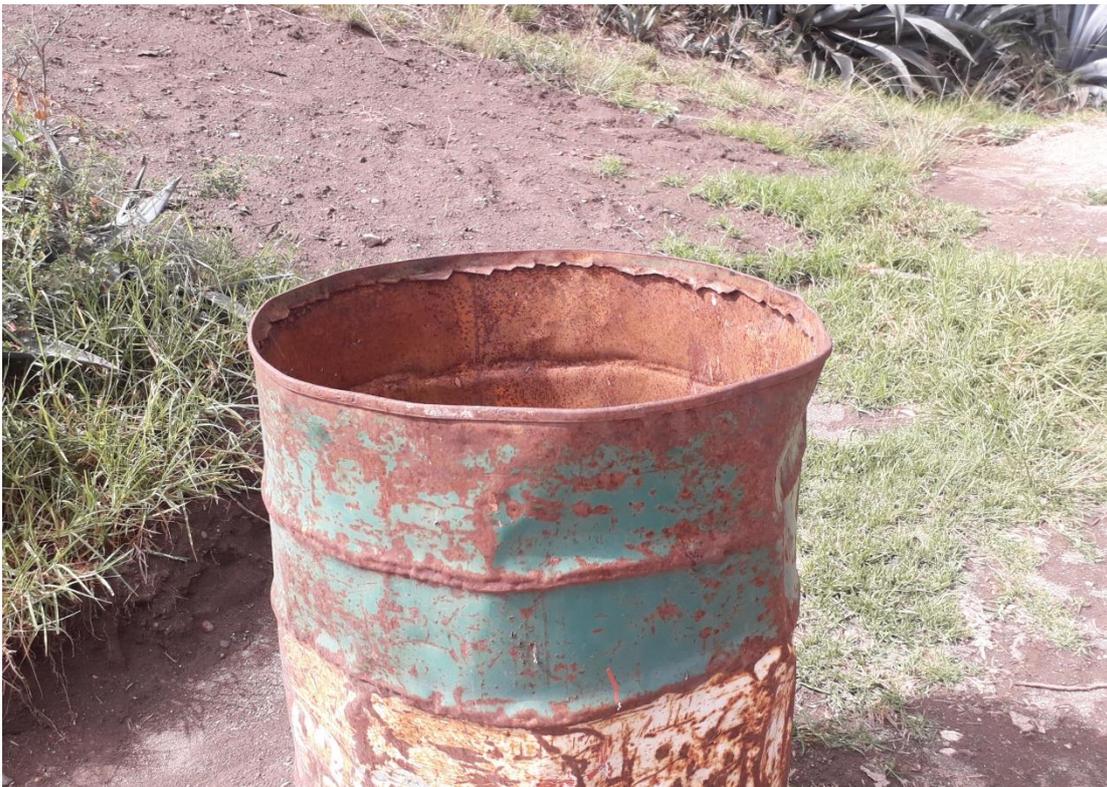
PLAN DE MANEJO DE DESECHOS	Contaminación del suelo	Habilitar y mantener puntos ecológicos para el almacenamiento adecuado de desechos comunes. Estas áreas deben contar con rótulos informativos.	Luego de realizar una visita in-situ se verifico que en la actualidad no se encuentra con la rotulación indicada, debido al encontrarse a la intemperie		X		Se recomienda realizar una reposición de señaléticas ya que con el pasar del tiempo se han deteriorado en parte las mismas
		Colocar en las áreas designadas para almacenamiento de desechos comunes tachos metálicos de 200 l, si el área de almacenamiento no posee cubierta, los tachos deberán poseer tapa	El proyecto cuenta con los recipientes propuestos		X		Los recipientes no cuentan con sus respectivas cubiertas

Imagen 5. Recipiente sin cubierta
