**ANÁLISIS PRELIMINAR DEL ESTADO AMBIENTAL DE LA MICROCUENCA
QUEBRADA LORENZO DEL MUNICIPIO DE TIERRALTA CÓRDOBA**

ALCALDÍA MUNICIPAL DE TIERRALTA CÓRDOBA

**Trabajo de grado en la modalidad práctica empresarial, como parte de los requisitos
para optar al título de Ingeniera Ambiental**

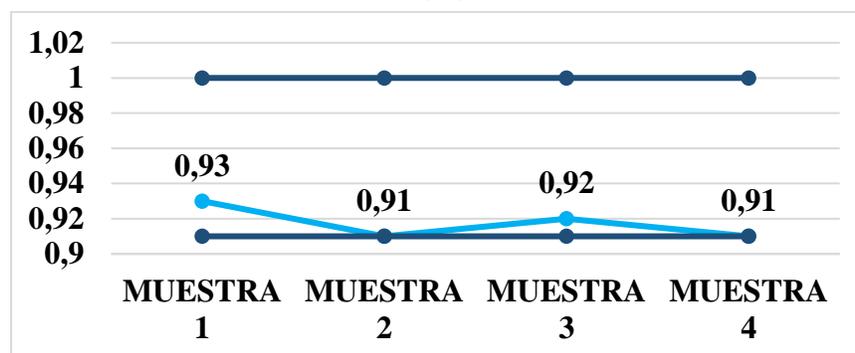
Gráfica 1. Comportamiento del ICA de la microcuenca Lorenzo, en el mes de abril del 2018.

Según los resultados del ICA, se determinó que la calidad del agua de la quebrada Lorenzo en el mes de abril del 2018, es buena, oscilando entre los valores 0,91 - 0,93 (gráfica 1), clasificándose en color azul, según la escala de colores establecida en la metodología del IDEAM, 2011.

Sin embargo, cabe resaltar que el parámetro de coliformes fecales evaluado en los punto de muestreo se encuentran por encima del rango permitido (ver tabla 11), pues este parámetro según la Organización Mundial de la Salud – OMS debe ser cero (0) UFC/100.

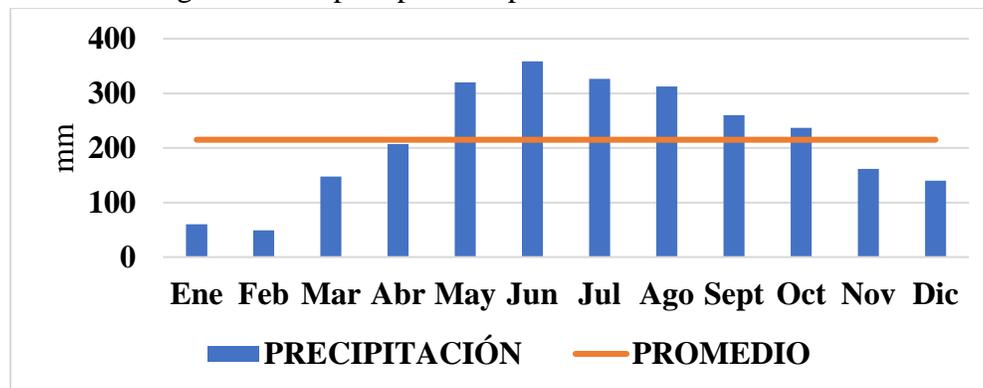
Gráfica 2. Histograma de la precipitación promedio mensual multianual 1997 – 2017

El análisis de la precipitación es fundamental, ya que esta determina el tipo de cobertura, la distribución de la fauna, la flora y más que nada el establecimiento del ser humano sobre el territorio.

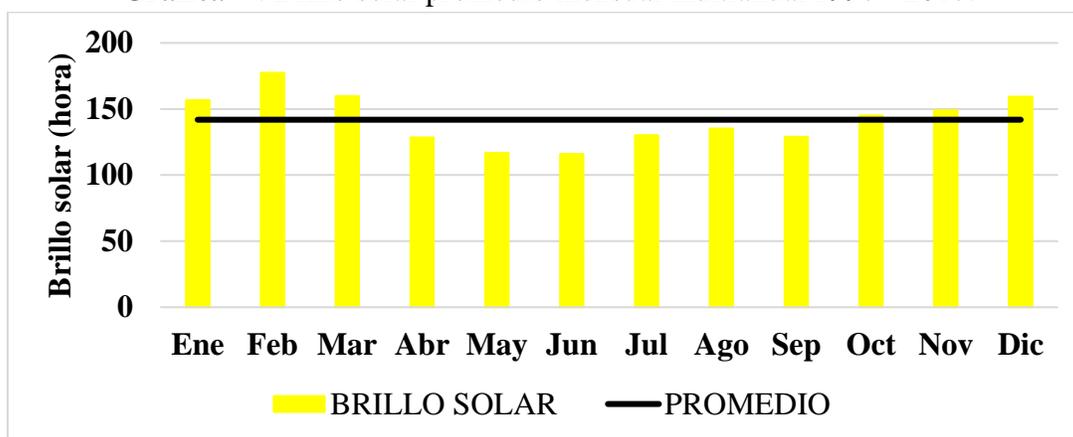
Gráfica 7. Brillo solar promedio mensual multianual 1997 - 2017.

Este elemento meteorológico es importante, ya que inciden directamente en la producción fotosintética, en el secamiento de la vegetación, madures de las cosechas y en muchas de las actividades del ser humano (sector agrícola, forestal, construcción y energía), puesto que se hace necesario disponer de un suficiente número de horas con brillo solar durante el día para realizarlas.

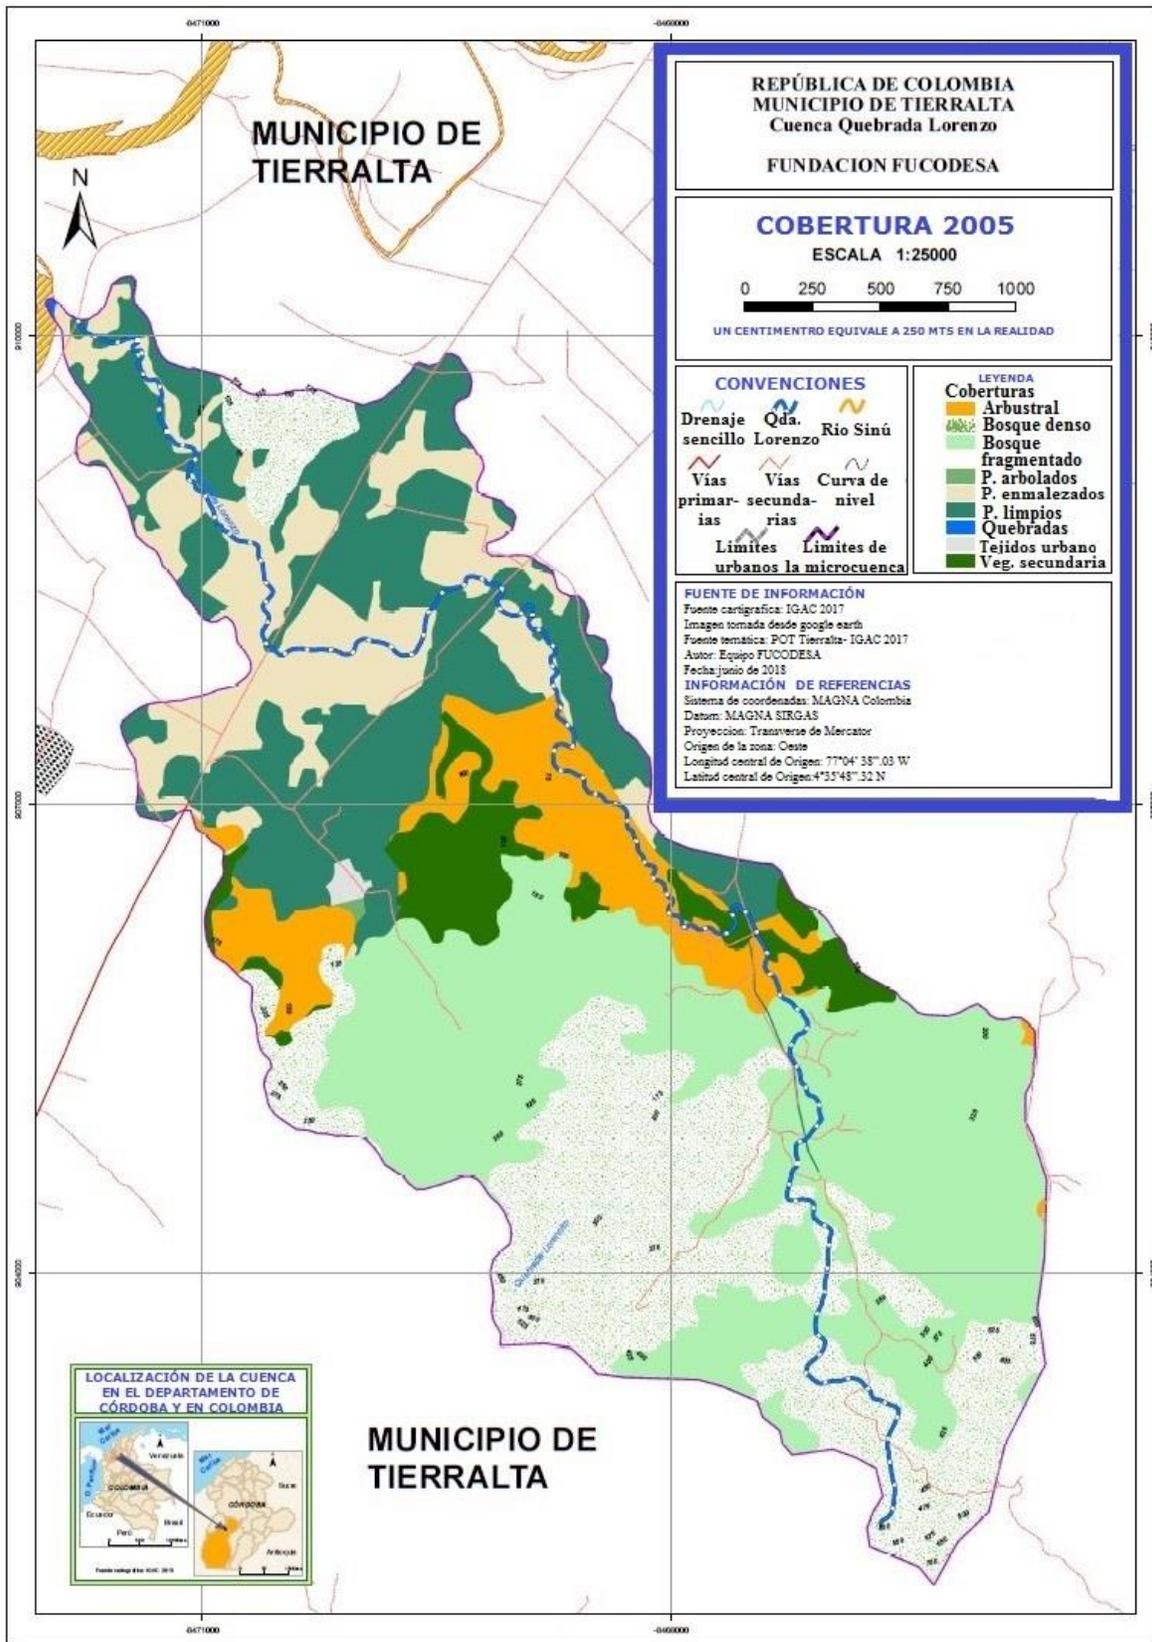
Ilustración 5. Cobertura vegetal año 2005 de la microcuenca quebrada Lorenzo,

A partir del análisis comparativo de los mapas de cobertura del año 2005 (ver ilustración 5) y del mapa de cobertura de año 2017 (ver ilustración 6), proporcionados por la Fundación Comunitaria para el Desarrollo Integral y Ambiental de Córdoba FUCODESA, 2018. Se pudo inferir las relaciones antrópicas con el recurso, puesto que la actual composición biofísica de la microcuenca quebrada Lorenzo, es producto de diferentes procesos evolutivos, de uso y ocupación, generados durante los últimos años, donde se iniciaron actividades de tipo extractivas y posteriormente de transformación de la estructura del paisaje, en el que los pastos limpios y enmalezados se han convertido en pastos arbolados y mosaico de pastos y cultivos, las zonas arbustales y la vegetación secundaria se han transformado a bosques fragmentados, presentándose un patrón de intervención fuerte y generalizado sobre el paisaje.

Estos cambios de coberturas alteran el equilibrio del medio natural, puesto que deja la superficie del suelo expuesta a los agentes erosivos e interrumpe el aporte de restos vegetales al suelo, lo cual implica la disminución de materia orgánica, generando que el suelo pierde espacio poroso, tornándose más denso, compactos y con tendencia a formar sellos y costras, lo que disminuye la retención de agua, aumenta el escurrimiento e incrementan la aridez del suelo, repercutiendo de manera negativa en la fertilidad y la productividad natural del mismo, además, con la eliminación del recurso forestal, se impide la continuidad y el mantenimiento de los procesos de regeneración natural originando presión sobre algunas especies de flora y fauna nativa cuales han disminuido (Silvestre Vargas Ballesteros. 2017), causando alteración de la estructura y composición del bosque, por otro lado, alteran el clima local y el balance hídrico, lo cual hace insostenible el sistema productivo con el paso del tiempo (Ariza et al. 1998). Entre las principales causas que originan los cambios de cobertura en la microcuenca, se encuentran la falta de alternativas económicas productivas, debido a esto los habitantes desarrollan prácticas agrícolas inapropiadas sobre áreas susceptibles, pastoreo semi intensivo, métodos de labranzas inadecuados, tala de bosques (Pastrán Calles, 2018).

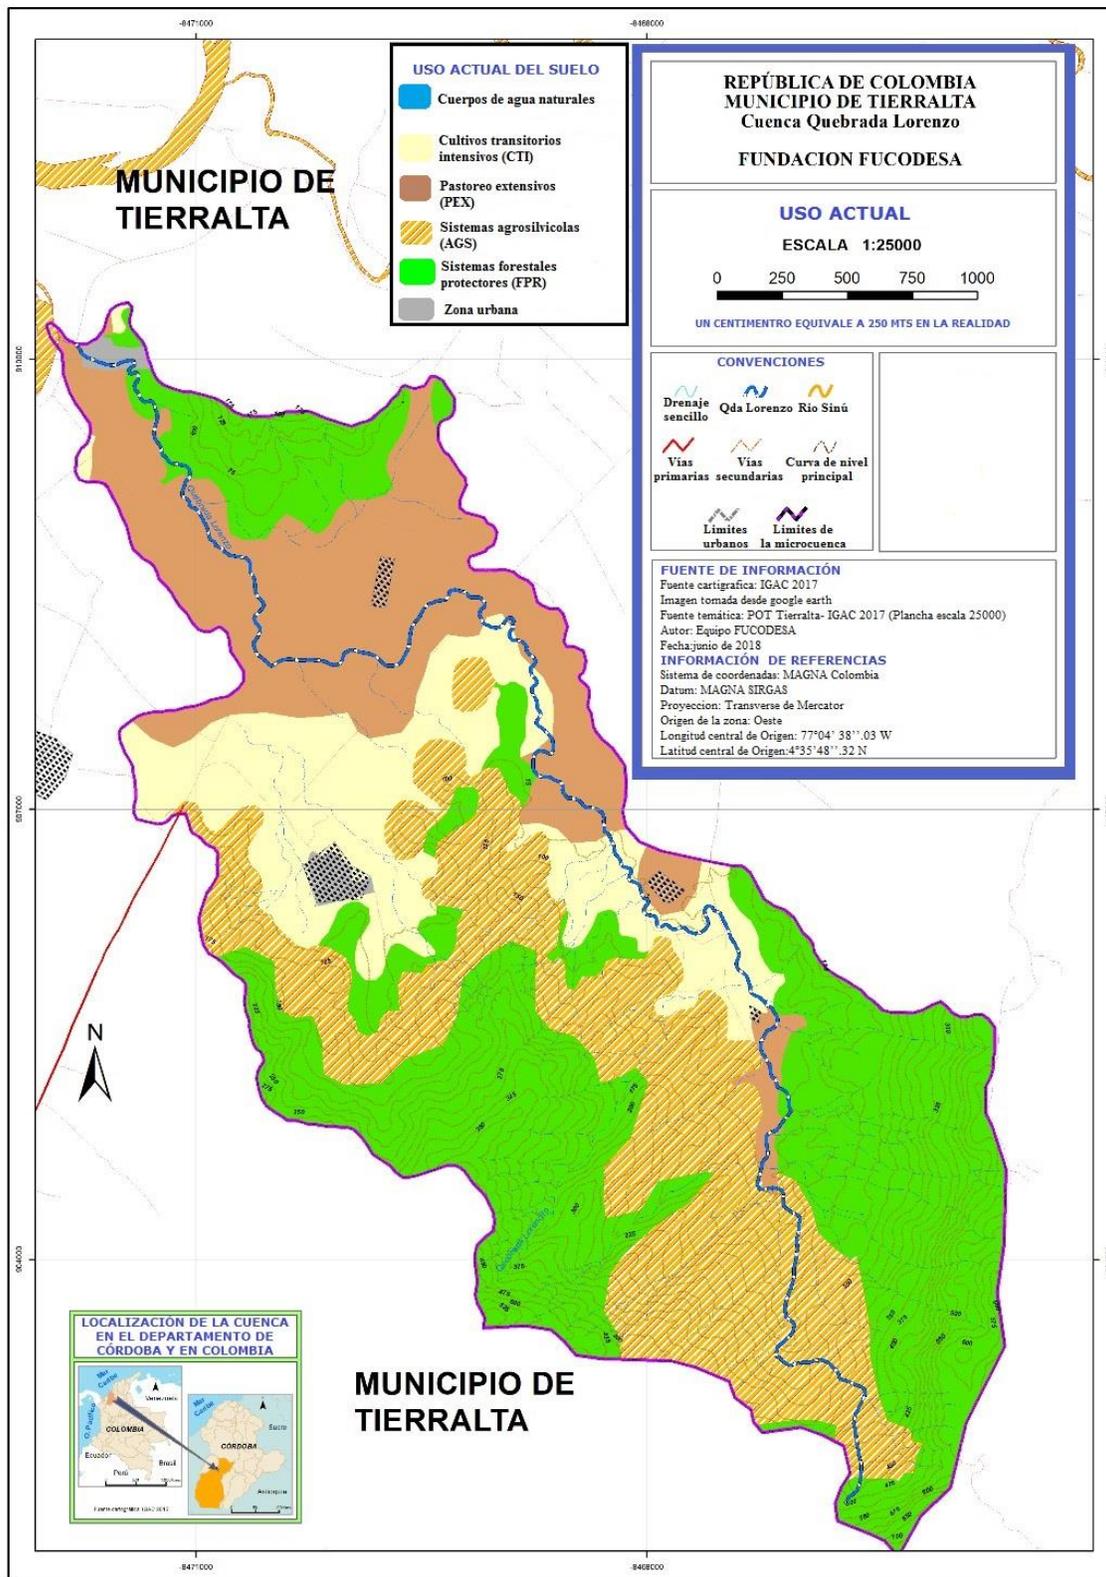
Ilustración 7. Análisis del uso del suelo (2017) en la microcuenca quebrada Lorenzo Tierralta Córdoba.

En la ilustración 7, se observa el uso del suelo en la microcuenca quebrada Lorenzo para el año 2017, en el cual, se evidencia que la intervención antrópica se desarrolla en la zona alta y media central de la microcuenca por el establecimiento de sistemas agrosilvícolas, pastoreo intensivo y cultivos transitorios semi intensivos, algunos de estos sistemas generan un conflicto en el uso del suelo, puesto que no tienen en cuenta las características del mismo ya que los suelos de la microcuenca quebrada Lorenzo es de uso potencial para la producción forestal y protección (PBOT, 2011). Según las observaciones realizadas en campo demostraron que el manejo de los recursos naturales, como el caso del agua, no es el adecuado en esta área, principalmente por la intervención en las rondas hídricas, puesto que al alrededor del nacimiento de la quebrada Lorenzo y en las márgenes (bosque de galería) se evidencia la tala de bosques nativos que posteriormente son convertidos en zonas de cultivo o para uso agropecuario, con lo cual se aumenta el flujo de las aguas superficiales y disminuye el grado de infiltración produciendo crecientes más grandes y rápidas en la quebrada Lorenzo durante la temporada de lluviosa, lo cual facilita el lavado de los residuos agrícolas y se ve comprometida la estabilidad del cauce, incrementan los niveles de riesgo por deslizamiento, erosión y sedimentación del mismo (Murgueitio Restrepo, et al., 2017).

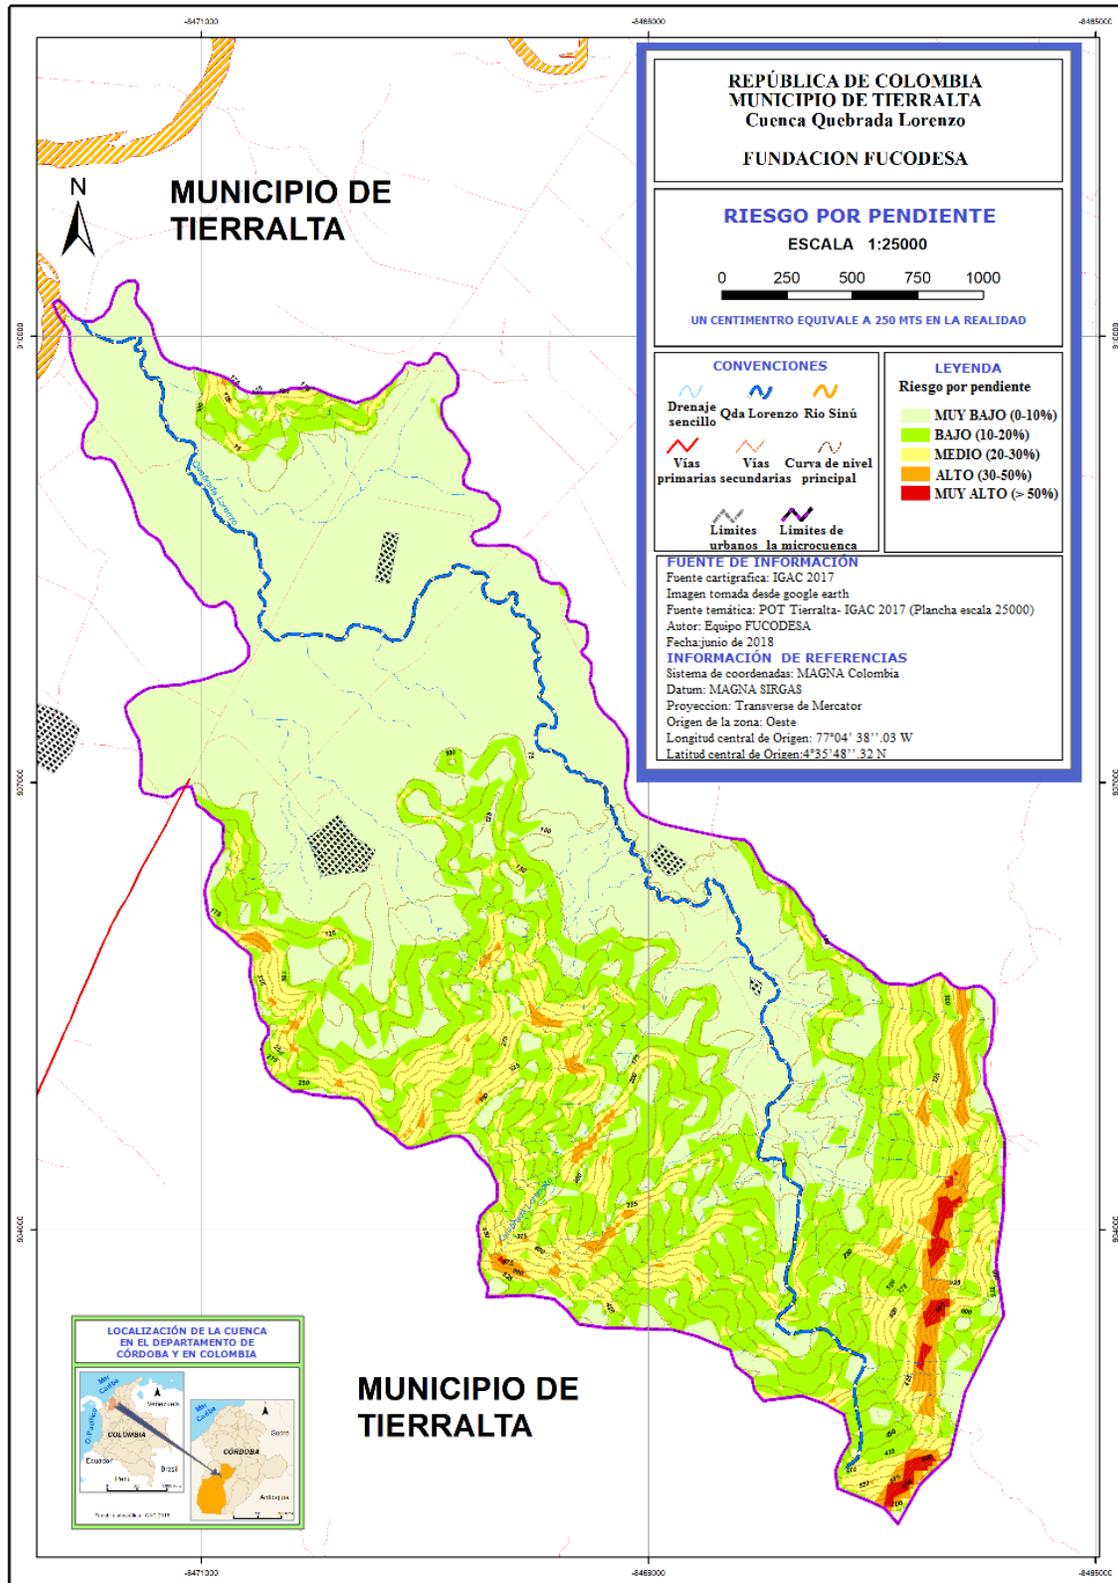
Ilustración 8. Riesgo por pendiente en la microcuenca quebrada Lorenzo, Tierralta Córdoba.

En la ilustración 8, se puede apreciar los distintos niveles de riesgo por pendientes presentes en la microcuenca, donde el mayor riesgo se presenta en la zona alta, hacia el nacimiento de la quebrada y la zona montañosa (riesgo > 50%). La mayor parte de la microcuenca presenta un nivel de riesgo bajo a muy bajo (riesgo 10 – 20% y 0 – 10% respectivamente).

En la zona de altas pendientes, se pueden presentar los problemas más graves de erosión, debido principalmente a la acción del hombre en su búsqueda de mejores tierras para la agricultura y la ganadería, lo cual constituye un factor de desequilibrio morfodinámico. Como resultado, se observa el aumento de deslizamientos y derrumbes activos asociados al incremento de la frontera agrícola en detrimento de los bosques y áreas de preservación como se evidencian en plan municipal de gestión del riesgo de desastres municipio del Tierralta, 2012-2015.

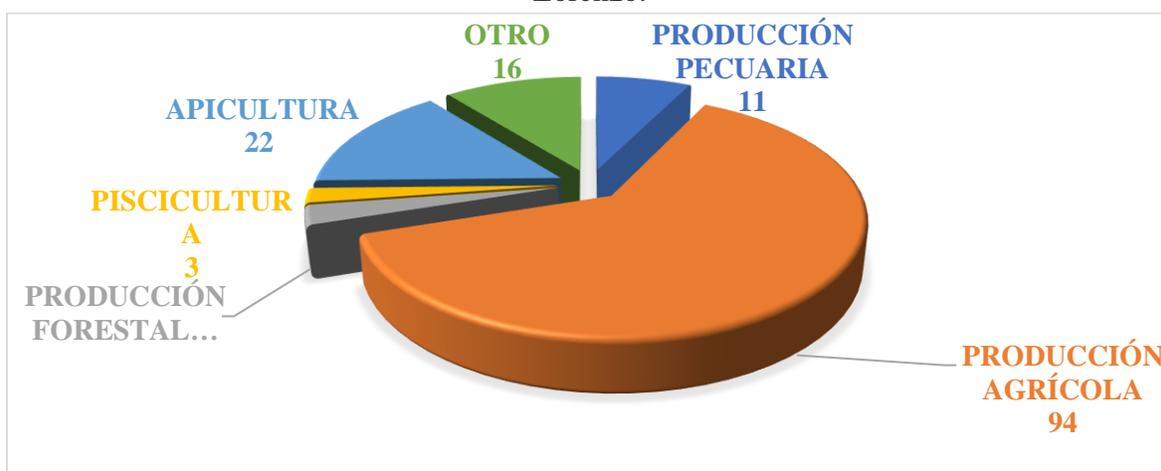
Los ingresos económicos de la población se obtienen de actividades productivas ubicadas básicamente en el sector primario (Alcaldía de tierralta , 2016-2019). Esta información es válida, puesto que de las 150 familias encuestas, 94 familia respondieron que su ingreso principal proviene de la producción agrícola, 11 familia de la producción pecuaria, 4 familia de la producción forestal, 3 familia de la piscicultura, 22 familia de la apicultura y 16 familia de la oficios varios (ver grafica 10), algunas pocas personas reciben ayudas económicas por parte del gobierno como los subsidios de familias en acción, adulto mayor y plan Colombia.

Gráfica 10. Información económica de los habitantes de la microcuenca quebrada Lorenzo.

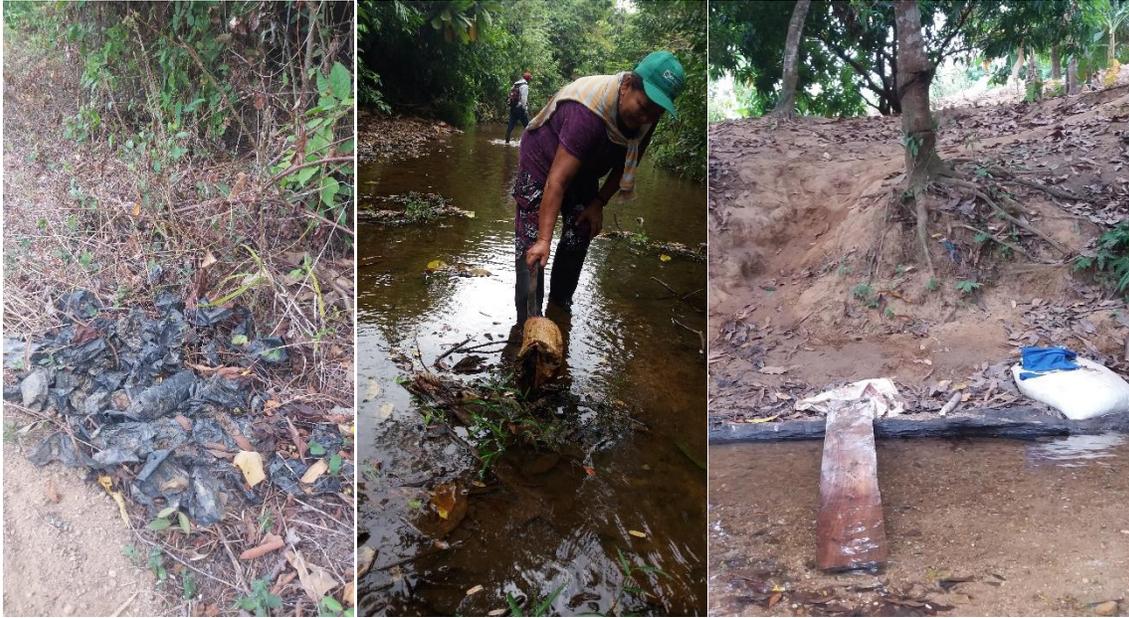
Imagen 7. Inadecuada disposición de los residuos sólidos y sitio de lavado de vestimenta en la quebrada Lorenzo (vereda Santa Rosa).

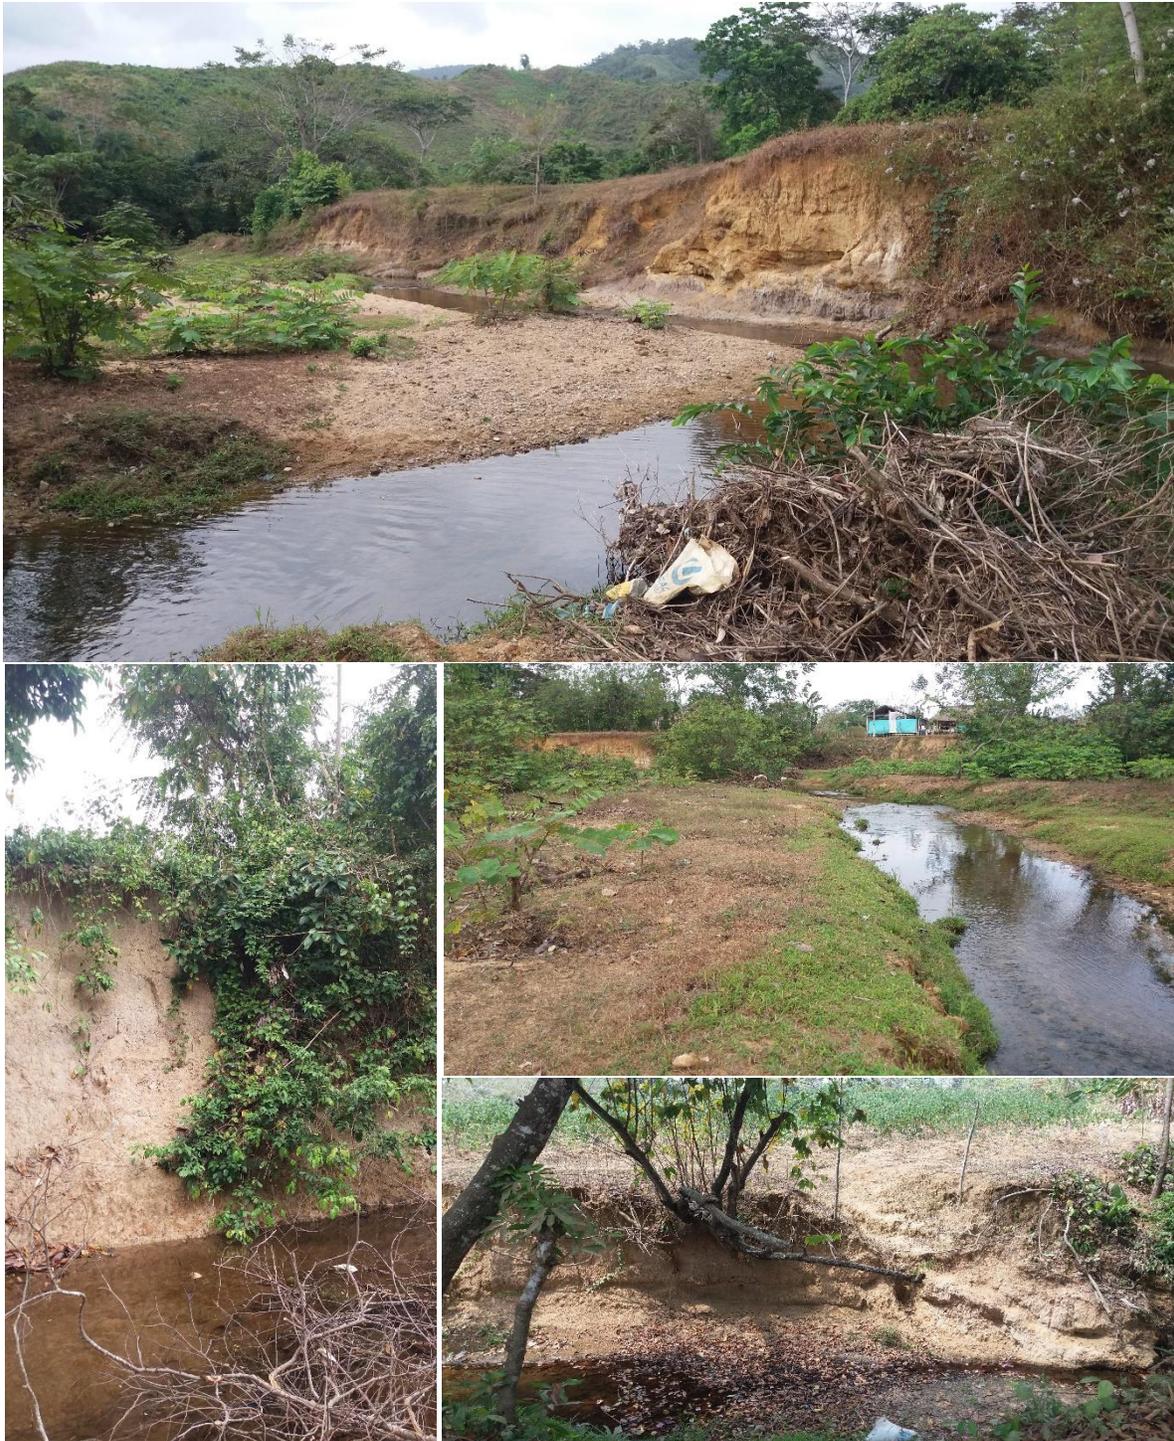
Imagen 9. Margen de la quebrada Lorenzo desforestada a causa de la expansión de la frontera agrícola, lo cual deja los suelos expuestos a fenómenos erosivos (vereda Vizcaya, Santa Rosa).
